## Rapport de mission

### CMO3.P.835-0009

Audit structurel  
Serre horticole de la Colombière - CHU Montpellier  
17/10/2025

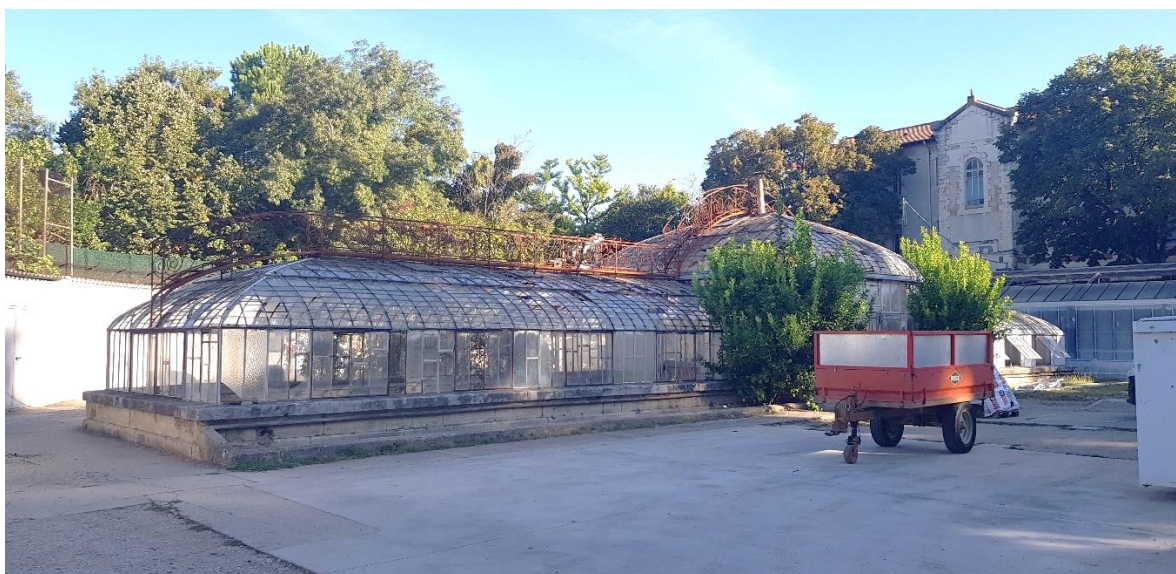
Vue générale

- Type d'ouvrage : Serre horticole
- Surface : 150m<sup>2</sup>
- Date de construction : supérieure à 100ans
- Matériaux : panneaux de verre portés sur structure métallique

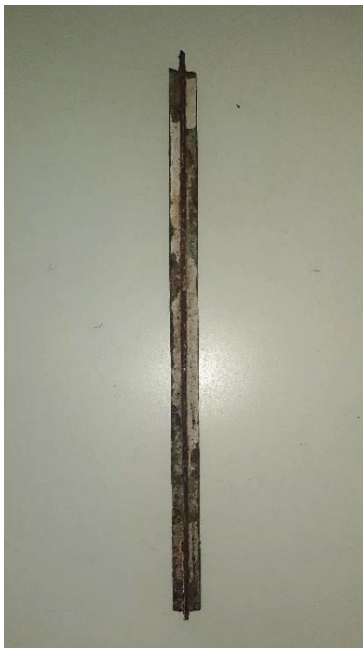
Le prélèvement réalisé sur site est présenté ci-dessous :

| Vue générale du profilé en Té | Localisation et présentation de la zone d'investigation |

- Limite d'élasticité ( $R_p 0.2\%$ ) : 220 MPa
- Résistance à la traction ( $R_m$ ) : 282MPa
- Allongement à la rupture ( $A\%$ ) : 9.2 %

Au vu des caractéristiques mises en évidence précédemment, il semblerait que nous soyons en présence de fer puddlé.

La soudabilité des fers puddlé est incertaine. L'état de corrosion mise en évidence lors des analyses chimiques nous amène à donner un avis défavorable quant à sa soudabilité.

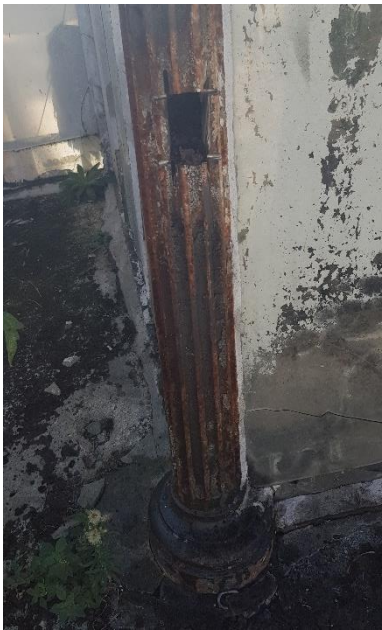
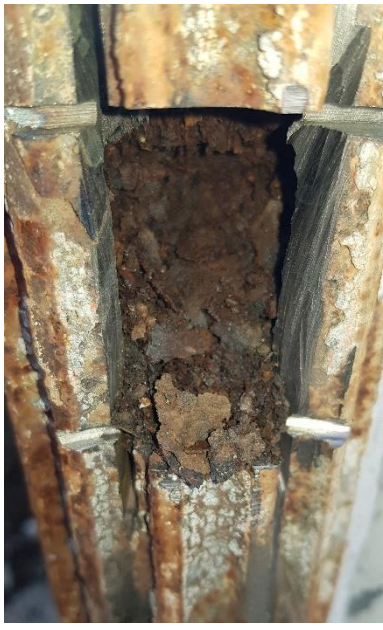
| Vue générale | Vue détaillée | Localisation de la zone d'investigation |

On notera la présence de produit de corrosion en quantité significative à l'intérieur du poteau.

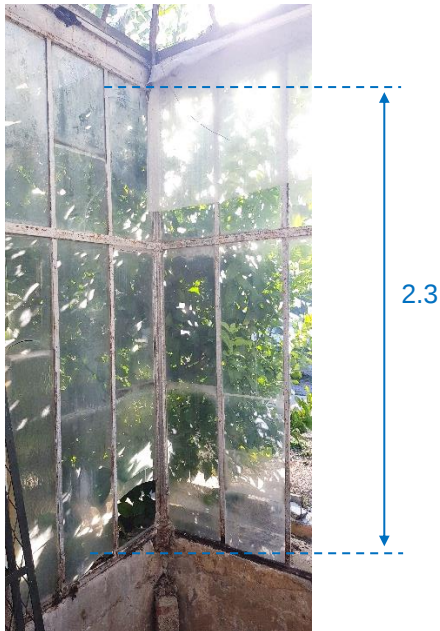
Les dimensions du poteau sont présentées ci-dessous :

| Section (côtes en mm) | Hauteur (côtes en m) |

- Des poteaux dont les caractéristiques sont les suivantes :
  - Type : crénelé
  - Diamètre extérieur : 56mm
  - Epaisseur : 7mm
