## REPERAGE PLOMB AVANT TRAVAUX

CHU La Colombière  
191 Avenue du Doyen Gaston Giraud  
34295 Montpellier

**Serre historique.**

**Remise en peinture.**

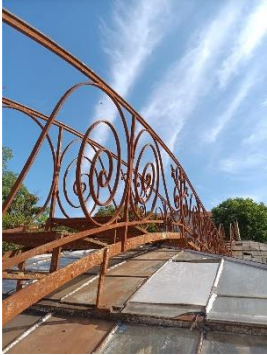
| N° | Zone | Unité de diagnostic | Substrat | Revêtement apparent | Localisation | Résultats (mg/cm²) | Observations |
|---|---|---|---|---|---|---|---|
| 7 | / | Passerelle<br> | Métal | Peinture | C | 2,13 | |

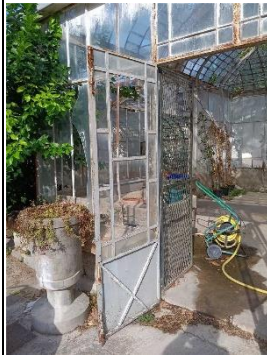
| N° | Zone | Unité de diagnostic | Substrat | Revêtement apparent | Localisation | Résultats (mg/cm²) | Observations |
|---|---|---|---|---|---|---|---|
| 1 | / | Portes extérieures<br> | Métal | Peinture | C | 5,63 | |

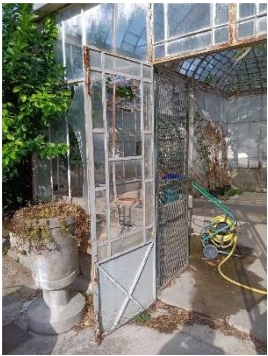
| N° | Zone | Unité de diagnostic | Substrat | Revêtement apparent | Localisation | Résultats (mg/cm <sup>2</sup> ) | Observations |
|---|---|---|---|---|---|---|---|
| 2 | / | Portes intérieures<br> | Métal | Peinture | C | 4,18 | |

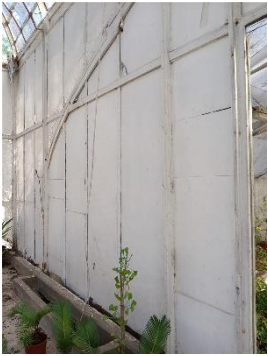
| N° | Zone | Unité de diagnostic | Substrat | Revêtement apparent | Localisation | Résultats (mg/cm <sup>2</sup> ) | Observations |
|---|---|---|---|---|---|---|---|
| 3 | / | Structure<br> | Métal | Peinture | C | 5,15 | |

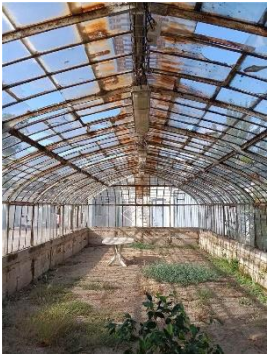
| N° | Zone | Unité de diagnostic | Substrat | Revêtement apparent | Localisation | Résultats (mg/cm <sup>2</sup> ) | Observations |
|---|---|---|---|---|---|---|---|
| 4 | / | Structure<br> | Métal | Peinture | C | 5,45 | |

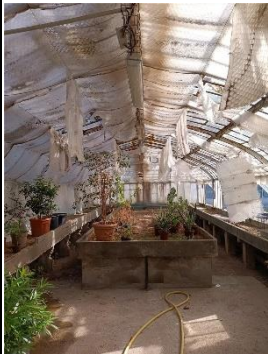
| N° | Zone | Unité de diagnostic | Substrat | Revêtement apparent | Localisation | Résultats (mg/cm²) | Observations |
|---|---|---|---|---|---|---|---|
| 5 | / | <div>Structure</div> | Métal | Peinture | C | 4,55 | |
