# rénovation de la serre horticole de la colombière - chu de montpellier

| dce | note de calcul - 01 |
| code document | présentation des hypothèses et de<br>la conception structurelles |

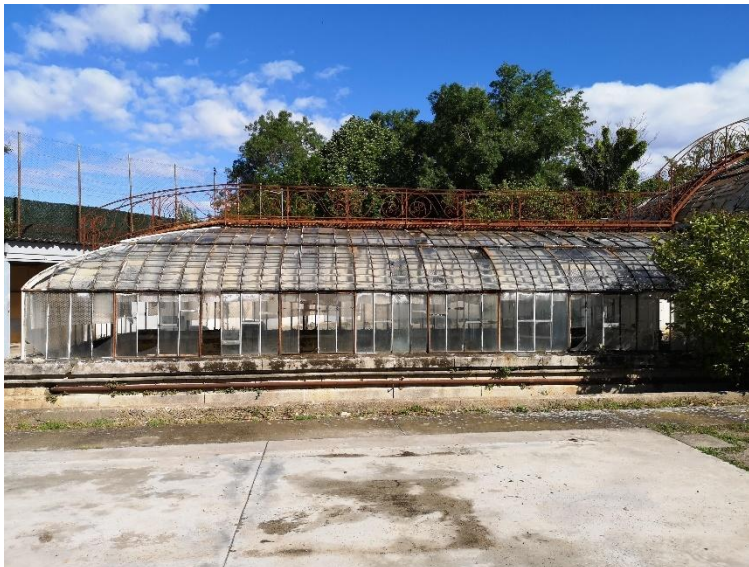
1

Vue générale de l'aile extérieure inoccupée (aile Ouest)

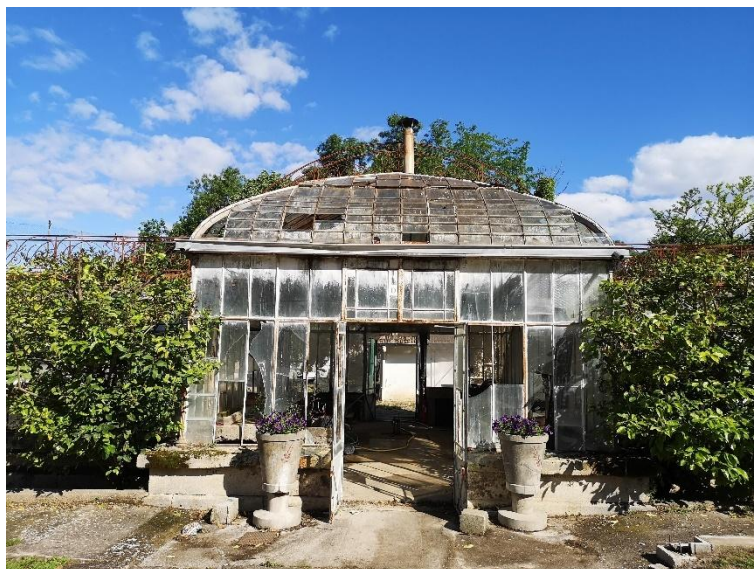
2

Vue de la façade Sud du palmarium central.

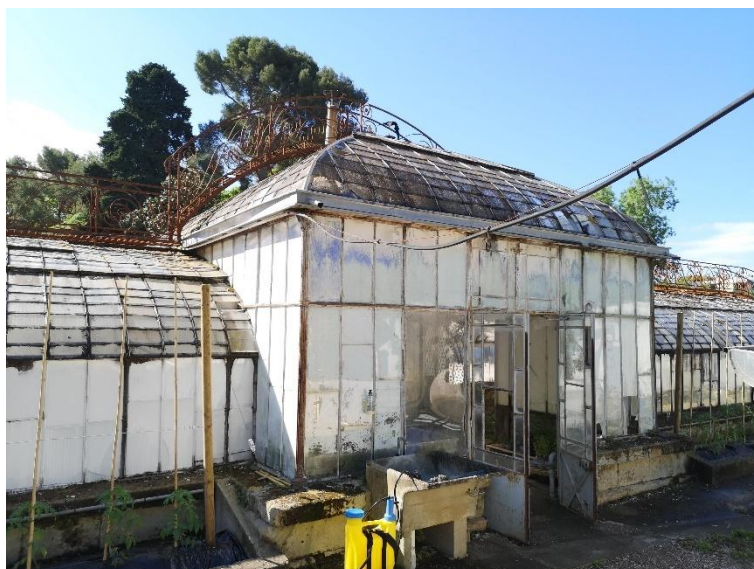
3

Vue de la façade Nord du palmarium central.

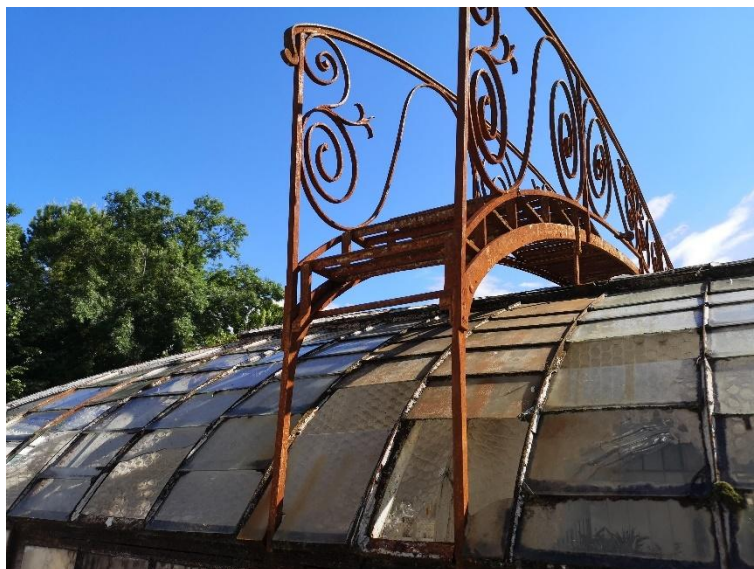
5

Vue du départ de la coursive technique courant tout le long de la serre à l'aplomb du faîtage.

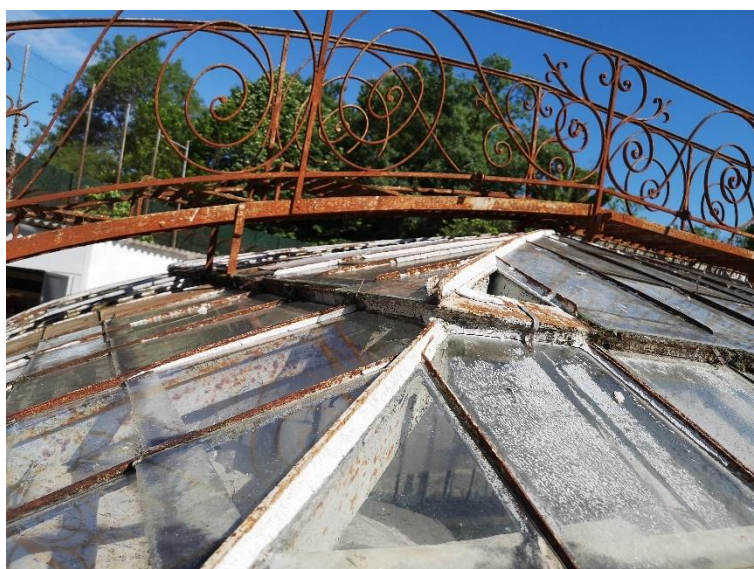
7

Vue du décrochement en toiture au droit d'un arêtier d'une aile extérieure.

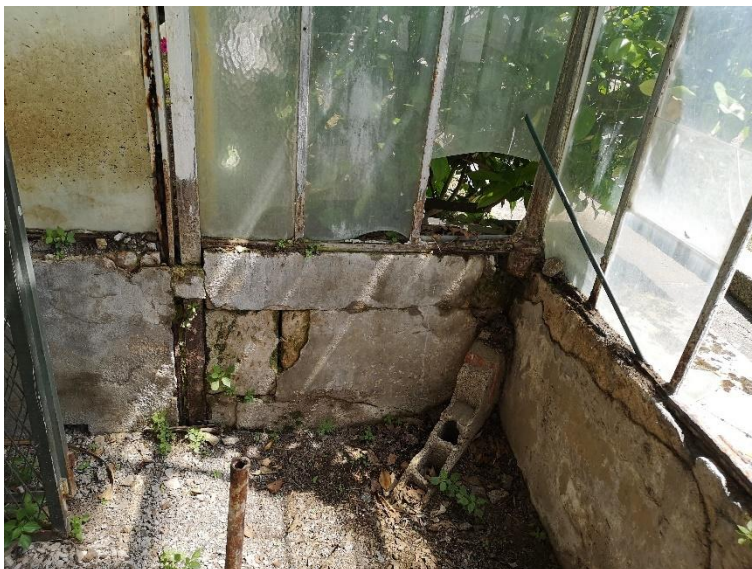
9

Vue d'un poteau d'angle du palmarium central circulaire (sur la droite) et vue d'un fer plat présentant un flambement (sur la gauche).

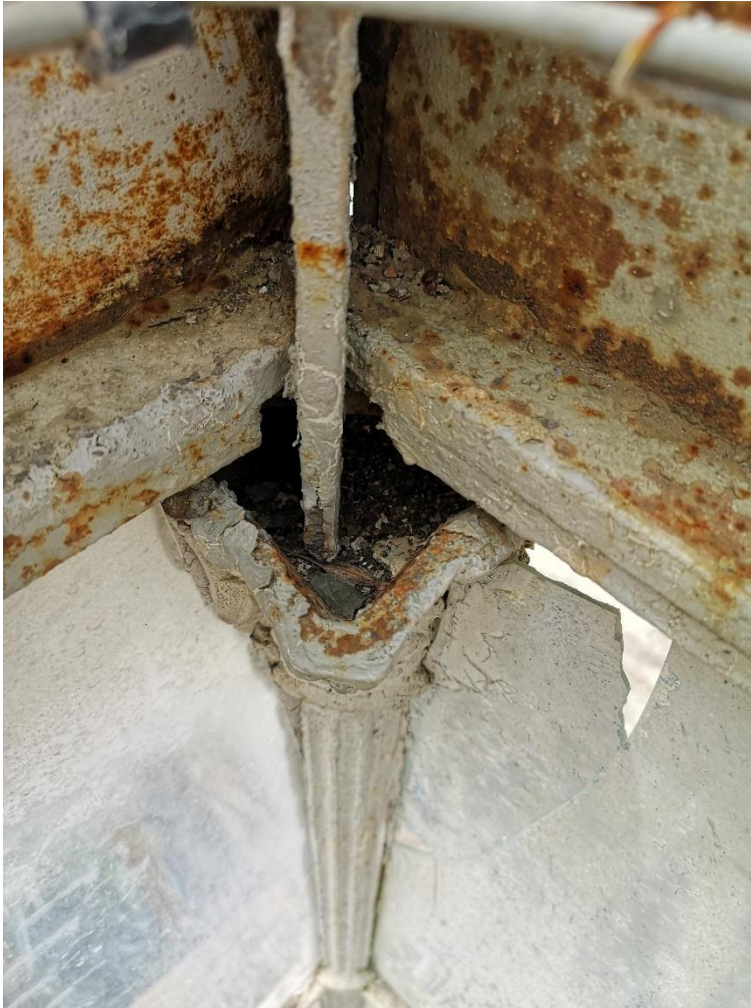
10

Vue zoomée de la tête d'un poteau circulaire avec une portion de section carré s'évasant pour accueillir un fer plat 60×12 en pied d'un arêtier du palmarium central.

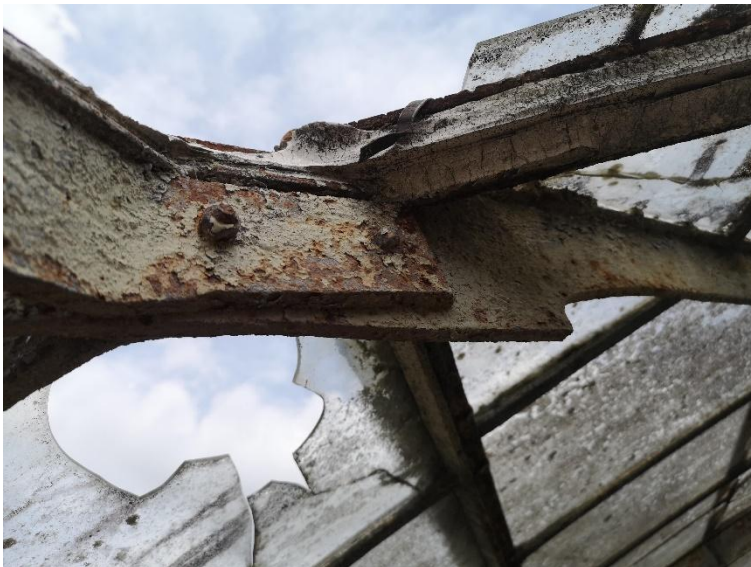
11

Vue de l'assemblage de 2 arcs au droit d'un arêtier (continu) du palmarium.

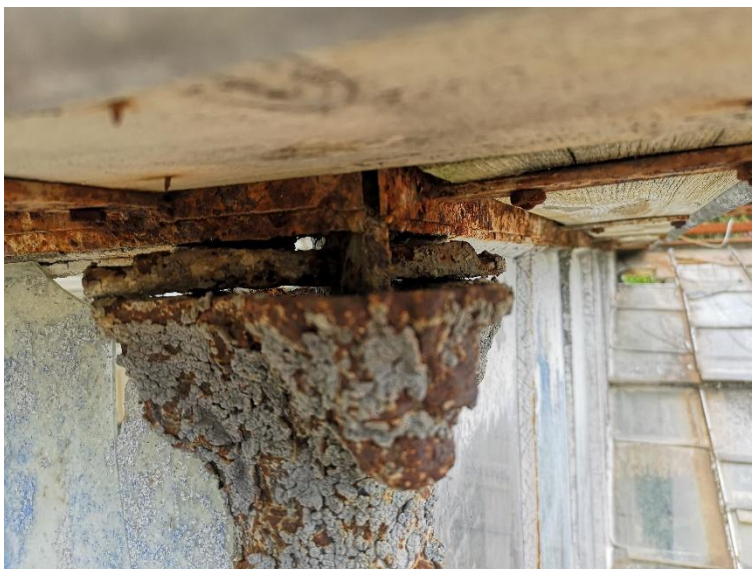
12

Vue d'une sorte de tenon métallique traversant le fer plat oblique en pied de l'arêtier du palmarium et reposant sur les contours extérieurs de la portion évasée de section carré en tête des poteaux circulaires.

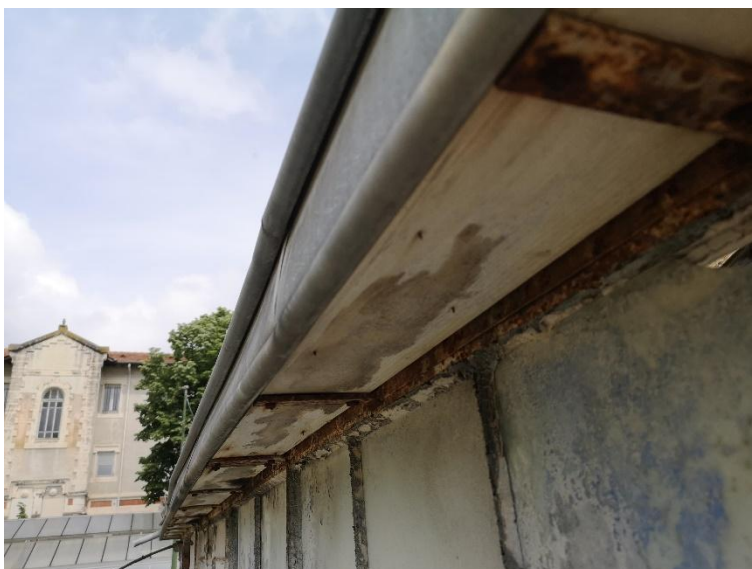
13

Vue du chéneau extérieur du palmarium.
