## Rapport de mission de repérage des matériaux et produits contenant de l'amiante avant réalisation de travaux

| Numéro de rapport | 110213 CCI HAUTS DE FRANCE A |
| Adresse de l'immeuble | 21 rue Alfred Catel 80000 AMIENS |

| Intitulé |
|---|
| Le périmètre des travaux est limité aux locaux listés dans "la liste des locaux/parties d'immeubles visités / non visités concernés par les travaux" "Changement de la toiture" |

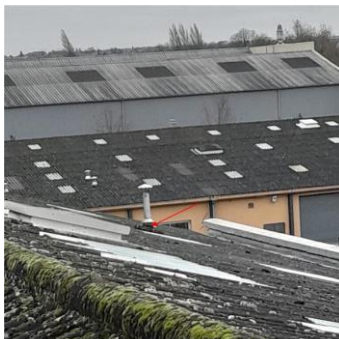
### ELEMENT : Éléments associés à la toiture n°2

| Local | Etage | Zone | Elément | Matériau / Produit | Critère(s) ayant permis de conclure | Présence d'amiante (oui/non) | Estimation de la quantité |
|---|---|---|---|---|---|---|---|
| | | Toiture | Éléments associés à la toiture n°2 | Basses conduits de ventilation | Résultat d'analyse | Oui | 1 u |

| Nom du client | Numéro de dossier | Localisation |
|---|---|---|
| CCI HAUTS DE FRANCE Direction nationale des finances | 110213 CCI HAUTS DE FRANCE | RDC - Toiture<br>Éléments associés à la toiture n°2 - Toiture |
| KHELIFI Hadel | | Basses conduits de ventilation |

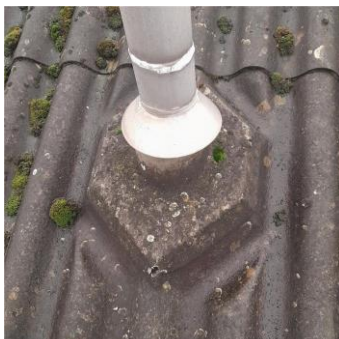
### ELEMENT : Éléments associés à la toiture n°3

| Local | Etage | Zone | Elément | Matériau / Produit | Critère(s) ayant permis de conclure | Présence d'amiante (oui/non) | Estimation de la quantité |
|---|---|---|---|---|---|---|---|
| | | Toiture | Éléments associés à la toiture n°3 | Basses conduits de ventilation | Résultat d'analyse | Oui | 1 u |

| Nom du client | Numéro de dossier | Localisation |
|---|---|---|
| CCI HAUTS DE FRANCE Direction nationale des finances | 110213 CCI HAUTS DE FRANCE | RDC - Toiture<br>Éléments associés à la toiture n°3 - Toiture |
| KHELIFI Hadel | | Basses conduits de ventilation |

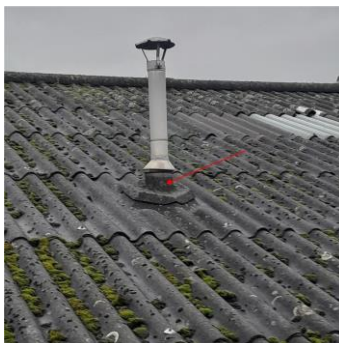
## ELEMENT : Éléments associés à la toiture n°4

| Local | Etage | Zone | Elément | Matériau / Produit | Critère(s) ayant permis de conclure | Présence d'amiante (oui/non) | Estimation de la quantité |
|---|---|---|---|---|---|---|---|
| | | Toiture | Éléments associés à la toiture n°4 | Basses conduits de ventilation | Résultat d'analyse | Oui | 1 u |

| Nom du client | Numéro de dossier | Localisation |
|---|---|---|
| CCI HAUTS DE FRANCE Direction nationale des finances | 110213 CCI HAUTS DE FRANCE | RDC - Toiture<br>Éléments associés à la toiture n°4 - Toiture |
| KHELIFI Hadel | | Basses conduits de ventilation |

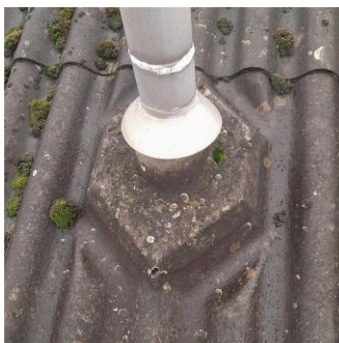
## ELEMENT : Éléments associés à la toiture n°5

| Local | Etage | Zone | Elément | Matériau / Produit | Critère(s) ayant permis de conclure | Présence d'amiante (oui/non) | Estimation de la quantité |
|---|---|---|---|---|---|---|---|
| | | Toiture | Éléments associés à la toiture n°5 | Basses conduits de ventilation | Résultat d'analyse | Oui | 1 u |

| Nom du client | Numéro de dossier | Localisation |
|---|---|---|
| CCI HAUTS DE FRANCE Direction nationale des finances | 110213 CCI HAUTS DE FRANCE | RDC - Toiture<br>Éléments associés à la toiture n°5 - Toiture |
| KHELIFI Hadel | | Basses conduits de ventilation |

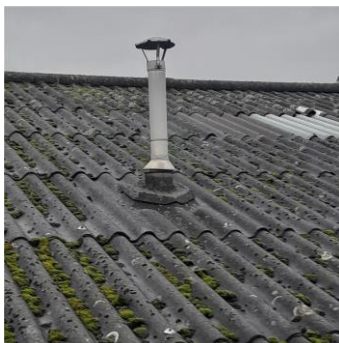
## PRELEVEMENT : P001

| Local | Etage | Zone | Elément | Matériau / Produit | Critère(s) ayant permis de conclure | Présence d'amiante (oui/non) | Estimation de la quantité |
|---|---|---|---|---|---|---|---|
| Toiture | RDC | Toiture | Plaques ondulées et planes n°1 | Plaques en fibres-ciment (y compris plaques « sous tuiles ») | Résultat d'analyse | Oui | 1250 m² |

| Nom du client | Numéro de dossier | Localisation |
|---|---|---|
| CCI HAUTS DE FRANCE Direction nationale des finances | 110213 CCI HAUTS DE FRANCE | RDC - Toiture<br>Plaques ondulées et planes n°1 - Toiture |
| KHELIFI Hadel | 21/12/2023 | Plaques en fibres-ciment (y compris plaques « sous tuiles ») |
| Présence d'amiante (Fibres d'amiante de type chrysotile) | | |

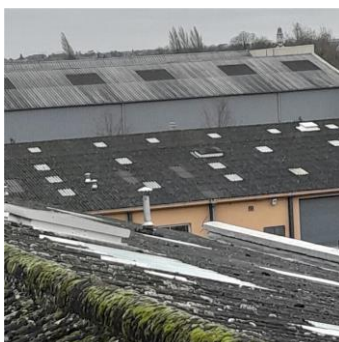
## PRELEVEMENT : P002

| Local | Etage | Zone | Elément | Matériau / Produit | Critère(s) ayant permis de conclure | Présence d'amiante (oui/non) | Estimation de la quantité |
|---|---|---|---|---|---|---|---|
| | | Toiture | Plaques ondulées et planes n°2 | Plaques en fibres-ciment (y compris plaques « sous tuiles ») | Résultat d'analyse | Oui | 1250 m² |

| Nom du client | Numéro de dossier | Localisation |
|---|---|---|
| CCI HAUTS DE FRANCE Direction nationale des finances | 110213 CCI HAUTS DE FRANCE | RDC - Toiture<br>Plaques ondulées et planes n°2 - Toiture |
| KHELIFI Hadel | 21/12/2023 | Plaques en fibres-ciment (y compris plaques « sous tuiles ») |
| Présence d'amiante (Fibres d'amiante de type chrysotile) | | |

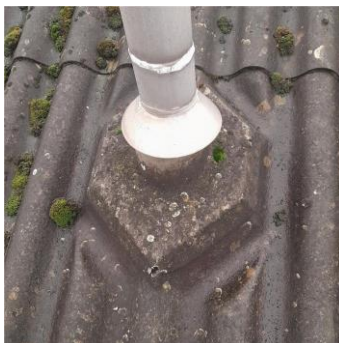
### PRELEVEMENT : P003

| Local | Etage | Zone | Elément | Matériau / Produit | Critère(s) ayant permis de conclure | Présence d'amiante (oui/non) | Estimation de la quantité |
|---|---|---|---|---|---|---|---|
| | | Toiture | Éléments associés à la toiture n°1 | Basses conduits de ventilation | Résultat d'analyse | Oui | 1 u |

| Nom du client | Numéro de dossier | Localisation |
|---|---|---|
| CCI HAUTS DE FRANCE Direction nationale des finances | 110213 CCI HAUTS DE FRANCE | RDC - Toiture<br>Éléments associés à la toiture n°1 - Toiture |
| KHELIFI Hadel | 21/12/2023 | Basses conduits de ventilation |
| Présence d'amiante (Fibres d'amiante de type chrysotile) | | |

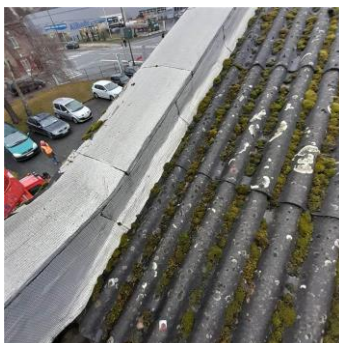
### PRELEVEMENT : P004

| Local | Etage | Zone | Elément | Matériau / Produit | Critère(s) ayant permis de conclure | Présence d'amiante (oui/non) | Estimation de la quantité |
|---|---|---|---|---|---|---|---|
| | | Toiture | Étanchéité de toiture terrasse | Relevés : revêtements bitumineux (bandes, lés...) | Résultat d'analyse | Non | |

| Nom du client | Numéro de dossier | Localisation |
|---|---|---|
| CCI HAUTS DE FRANCE Direction nationale des finances | 110213 CCI HAUTS DE FRANCE | RDC - Toiture<br>Étanchéité de toiture terrasse - Toiture |
| KHELIFI Hadel | 21/12/2023 | Relevés : revêtements bitumineux (bandes, lés...) |
| absence d'amiante | | |
