# CPAM OCCITANIE

MAINTENANCE INSTALLATIONS  
THERMIQUES – ECS – VENTILATION –  
CLIMATISATION

DIAGNOSTIC TECHNIQUE  
**CAISSE HAUTE-GARONNE**  
MARCHE MAINTENANCE CVC  
Février 2026

SOCONER | 21 rue des Amidonniers 31000 Toulouse

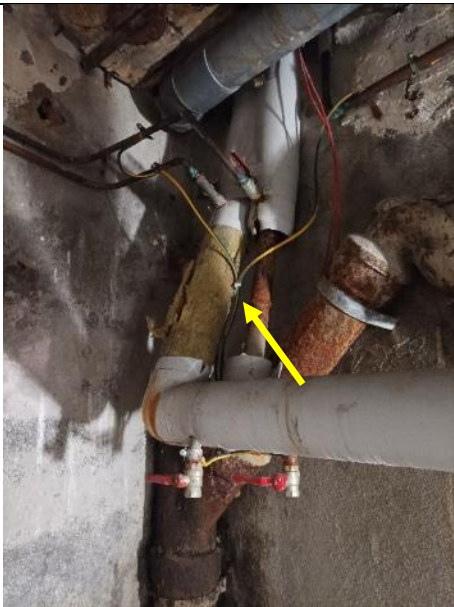
| EQUIPEMENTS | REMARQUES | PHOTOS | ACTION |
|---|---|---|---|
| Réseau de chauffage CTA | Etat des réseaux de chauffage vers la CTA corrodés, et calorifuge dégradé et parfois absent. | | Travaux de rénovation : remplacement des réseaux EC à prévoir.<br><br>***<br><br><b>A surveiller</b> |

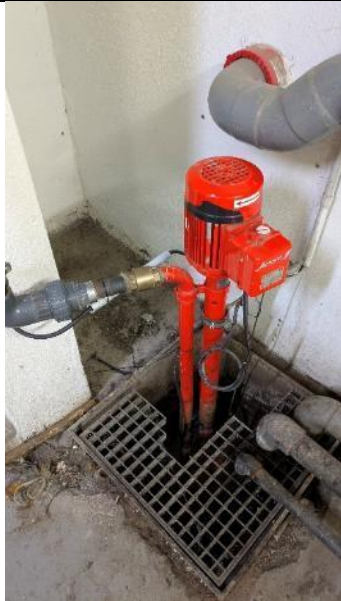
| EQUIPEMENTS | REMARQUES | PHOTOS | ACTION |
|---|---|---|---|
| Pompe de relevage | <p>Pompe de relevage fosse chaufferie, non asservie report d'alarme.</p> <p>Pompe retrouvée disjoncté.</p> | | <p>SNEF – P2 :<br/>Contrôle du fonctionnement, nettoyage de la crépine et de l'état des enroulements.</p> <p>Travaux hors forfait – P5 :<br/>Report de position niveau haut sur la GTB</p> |

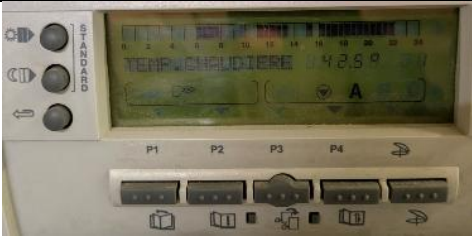
| EQUIPEMENTS | REMARQUES | PHOTOS | ACTION |
|---|---|---|---|
| <b>Cascade chaudière - WIT</b> | <p><b>Régulation température chaudière</b></p> <p>La courbe de chauffe sur la GTC calcule une température de départ à 31°C, mais la chaudière continue à produire à température de départ 42.5°C.</p> | | <p>SNEF – P2 : Vérification du mode de fonctionnement local des chaudières. (Local/à distance)</p> <p>Intervention WIT pour contrôle du système</p> |

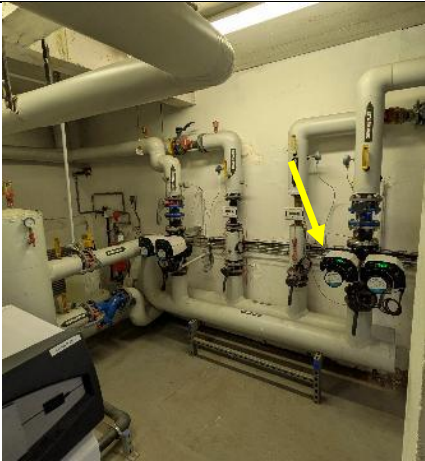
| EQUIPEMENTS | REMARQUES | PHOTOS | ACTION |
|---|---|---|---|
| <b>Pompes secondaire</b> | <p>Bruit de fonctionnement de la pompe double anormal. Vibration des carters. A contrôler</p> | | <p>SNEF – P2 Contrôle</p> |

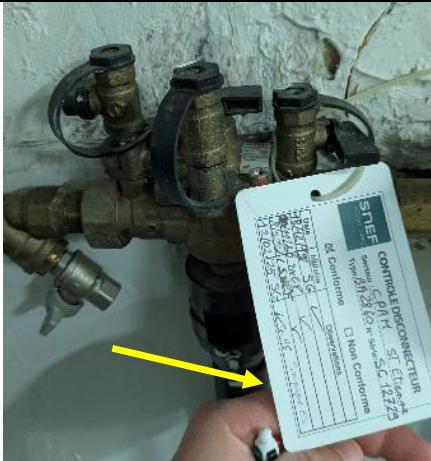
| EQUIPEMENTS | REMARQUES | PHOTOS | ACTION |
|---|---|---|---|
| <b>Disconnecteur</b> | <p>Dernier contrôle du disconnecteur en date du 12/02/2025 – Noté soupape HS</p> <p>Absence de proposition de remplacement</p> | | <p>SNEF – à remplacer P2 (FO &lt; 500€ttc)</p> |

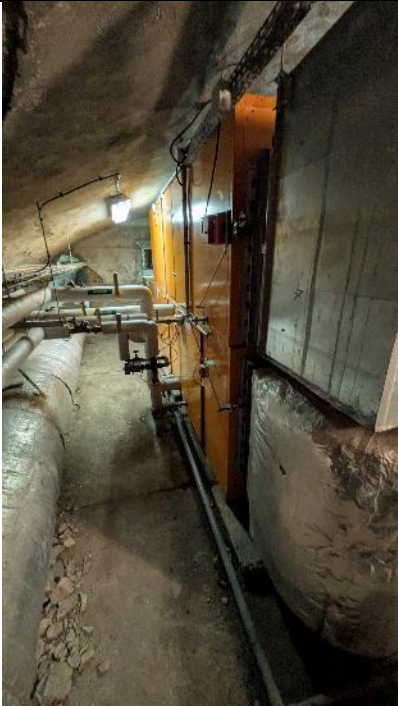
| EQUIPEMENTS | REMARQUES | PHOTOS | ACTION |
|---|---|---|---|
| CTA Auditorium | CTA fonctionnelle mais vétuste.<br>Registres volets et servomoteur des vannes obsolètes. | | Travaux de rénovation :<br>Remplacement du système traitement d'air |

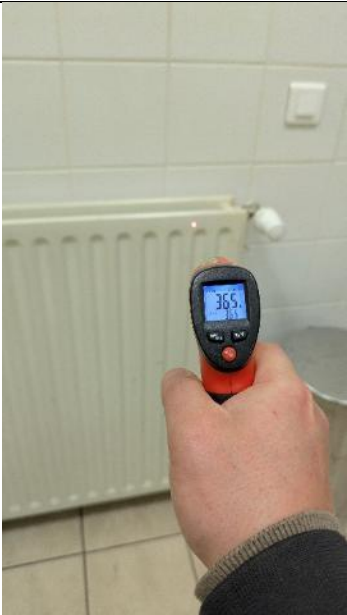
| EQUIPEMENTS | REMARQUES | PHOTOS | ACTION |
|---|---|---|---|
| Radiateur | Radiateur salle de pause du personnel au RDC.<br><br>La tête thermostatique est passante. La température dans la pièce est de 24°C, la position de la tête sur 0, et la température de surface du radiateur à 36.5°C. | | SNEF – à remplacer P2<br>(FO < 500€ttc) |

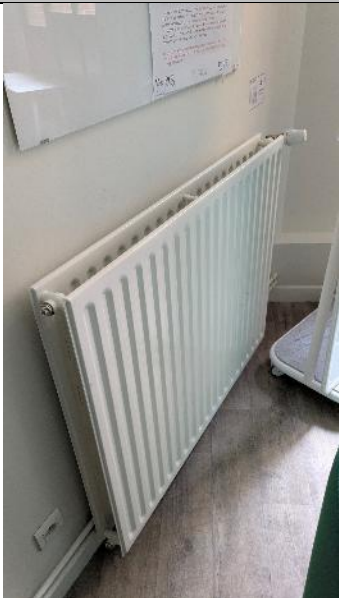
| EQUIPEMENTS | REMARQUES | PHOTOS | ACTION |
|---|---|---|---|
| Radiateur | <p>Les terminaux ne sont pas équipés de thermostats connectés, permettant des réduits par pièces.</p> <p>Occupation du bâtiment non homogène. Nombreux espaces vacants.</p> | | Devis P5<br>Amélioration énergétique |

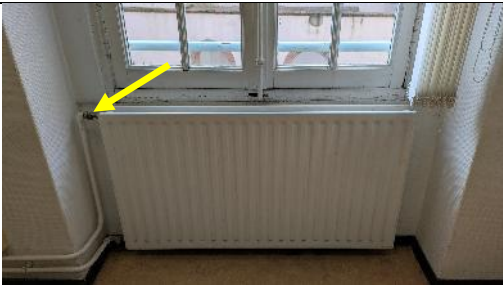
| EQUIPEMENTS | REMARQUES | PHOTOS | ACTION |
|---|---|---|---|
| Radiateur | <p>Radiateur accueil CES R+1</p> <p>Absence tête thermostatique – radiateur bloqué ouvert</p> | | SNEF Devis P5<br>A remplacer |

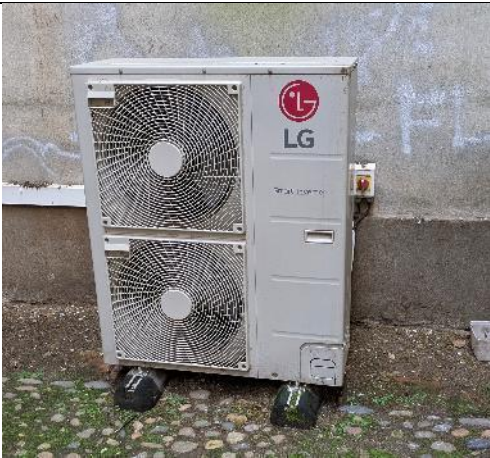
| EQUIPEMENTS | REMARQUES | PHOTOS | ACTION |
|---|---|---|---|
| VRV | <p>VRV LG – locaux CES</p> <p>Absence de l'étiquette bleue de vérification d'absence de fuite.</p> <p>Cerfa présent sur FI360</p> | | SNEF – P2 |

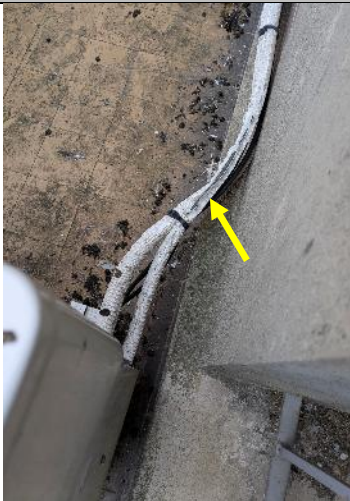
| EQUIPEMENTS | REMARQUES | PHOTOS | ACTION |
|---|---|---|---|
| Clim local info. | Calorifuge des liaisons frigorifiques ouvert – Détérioré. | | SNEF – P2 |

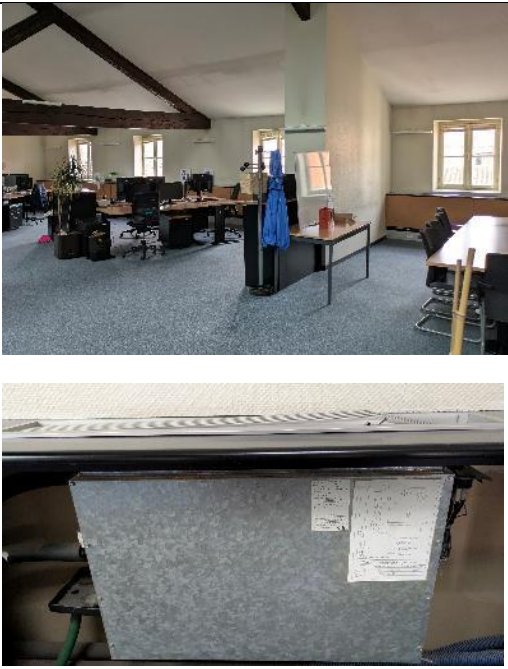
| EQUIPEMENTS | REMARQUES | PHOTOS | ACTION |
|---|---|---|---|
| VCO R+3 | Etat très vétuste des VCO R+3. Fonctionnement en 2 tubes 2 fils. Chauffages électriques. Pas de régulation, et plateau très peu utilisé. | | Travaux de rénovation : Remplacement des 12 VCO |

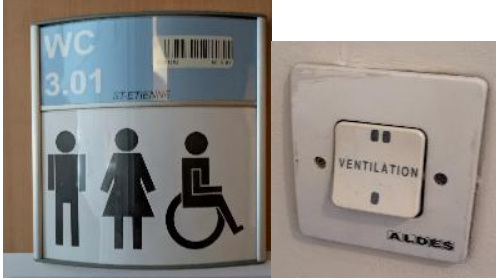
| EQUIPEMENTS | REMARQUES | PHOTOS | ACTION |
|---|---|---|---|
| VMC | La VMC du bloc sanitaire 3.01 situé dans les faux plafonds est vétuste. Bruit de roulement en fonctionnement anormal. | | SNEF Devis P5<br>A remplacer |

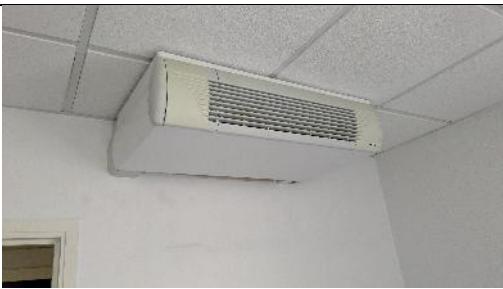
| EQUIPEMENTS | REMARQUES | PHOTOS | ACTION |
|---|---|---|---|
| VCO Wesper | Le VCO Wesper bureau 3.06 ne fonctionne pas correctement. Batterie embouée. Vétusté des 6 VCO de cette aile R+3 | | SNEF – intervention corrective P2 pour la batterie EC<br><br>Travaux de rénovation : remplacement des 6 VCO. |

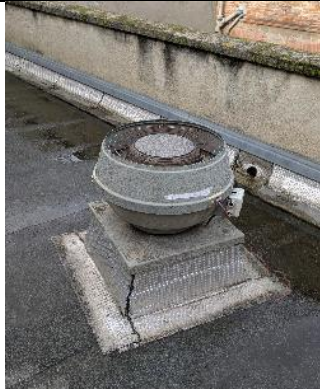
| EQUIPEMENTS | REMARQUES | PHOTOS | ACTION |
|---|---|---|---|
| VMC<br>S.2.16 | Tourelle extraction VMC HS | | Travaux de rénovation :<br>Etude global système VMC et remplacement des extracteurs |

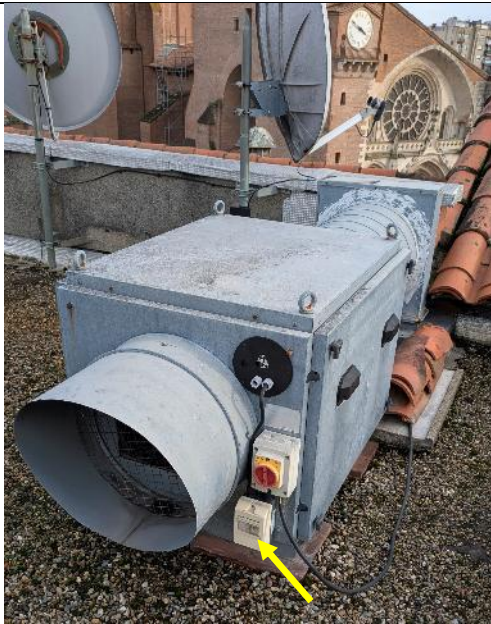
| EQUIPEMENTS | REMARQUES | PHOTOS | ACTION |
|---|---|---|---|
| VMC | Caisson principal d'extraction VMC HS<br><br>Disjonction du relais thermique.<br><br>Moteur déjà remplacé en 2024. | | Travaux de rénovation :<br>Etude global système VMC et remplacement des extracteurs |

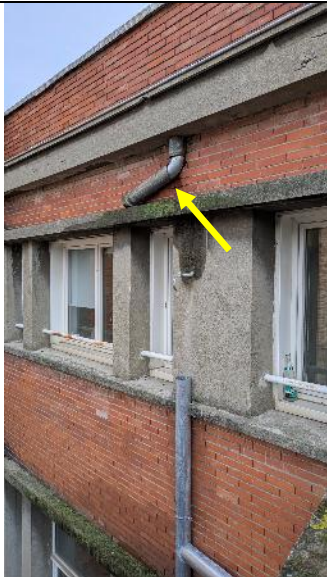
| EQUIPEMENTS | REMARQUES | PHOTOS | ACTION |
|---|---|---|---|
| Pluvial | Façade nord, une descente pluviale est désaccouplée. L'évacuation se fait sur le linteau au-dessus des fenêtres. Fort risque d'infiltration. | | CPAM : Faire intervenir un couvreur étancheur. |

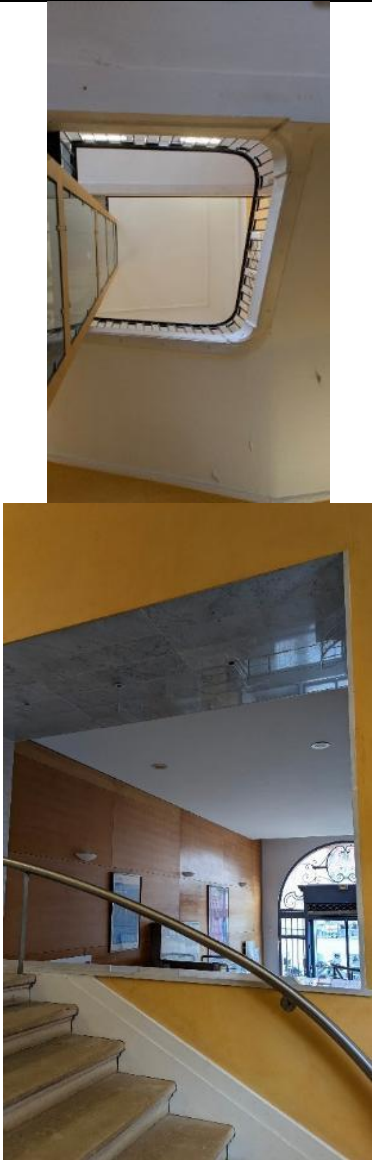
| EQUIPEMENTS | REMARQUES | PHOTOS | ACTION |
|---|---|---|---|
| Destratificateur | <p>Absence de destratificateur dans la cage d'escaliers toutes hauteur. Celle-ci est chauffée comme tout le reste du bâtiment.</p> <p>La mise en place d'un destratificateur permettrait d'éviter les pertes de chauffage du hall communicant avec. Effet cheminée.</p> | | SNEF Devis P5<br>Amélioration énergétique |

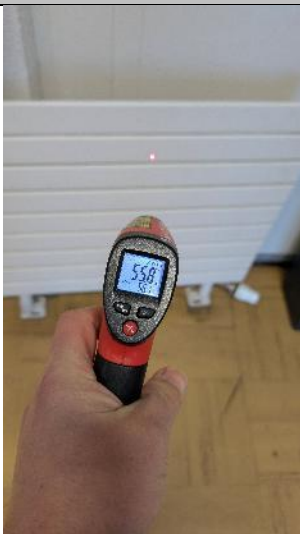
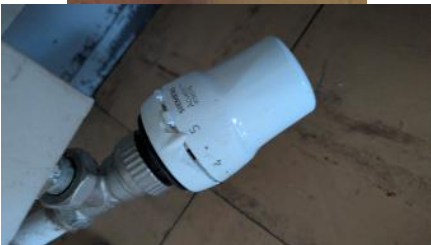
| EQUIPEMENTS | REMARQUES | PHOTOS | ACTION |
|---|---|---|---|
| Terminaux | <p>Les radiateurs ne sont pas équipés de têtes thermostatiques connectés, permettant des réduits par zones suivant un calendrier.</p> <p>Occupation du bâtiment non permanente. Uniquement espaces examens médicaux. Nombreux espaces vacants.</p> <p>Têtes thermostatiques laissées sur 5.</p> | | <p>GTC</p> <p>Site en vente</p> |

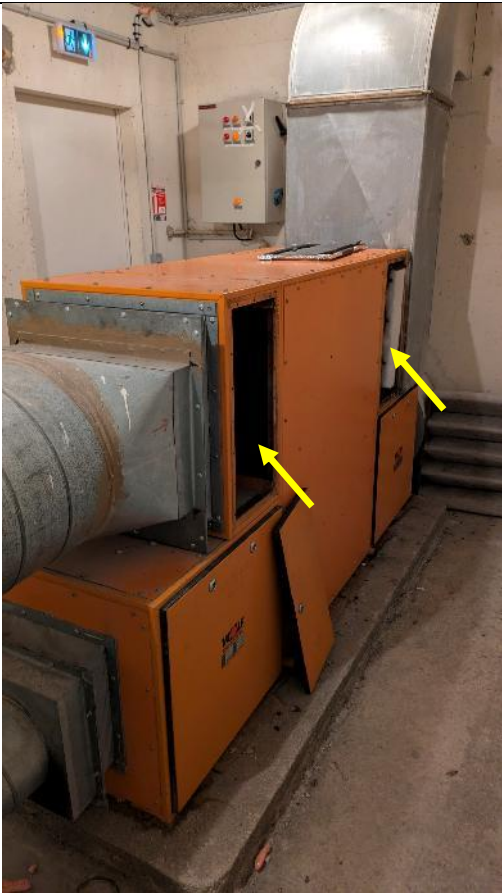
| EQUIPEMENTS | REMARQUES | PHOTOS | ACTION |
|---|---|---|---|
| CTA | <p>Les portes d'accès aux filtres soufflage et Air neuf de la CTA sont laissées ouvertes, avec la CTA en fonctionnement.</p> <p>Entretien de la CTA non réalisé.</p> <p>Equipement vétuste et obsolète.</p> | | <p>SNEF – P2</p> |

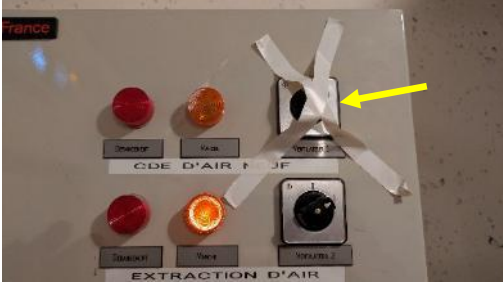
| EQUIPEMENTS | REMARQUES | PHOTOS | ACTION |
|---|---|---|---|
| CTA | Moteur d'Air neuf maintenu arrêté (non fonctionnel)<br><br>Consigné avec du ruban adhésif | | SNEF – P2<br>Correctif |

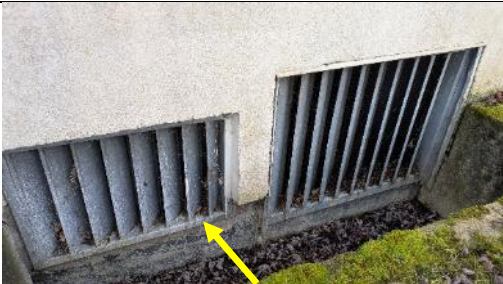
| EQUIPEMENTS | REMARQUES | PHOTOS | ACTION |
|---|---|---|---|
| CTA | Les grilles AN à l'extérieur sont à nettoyer | | SNEF – P2 |

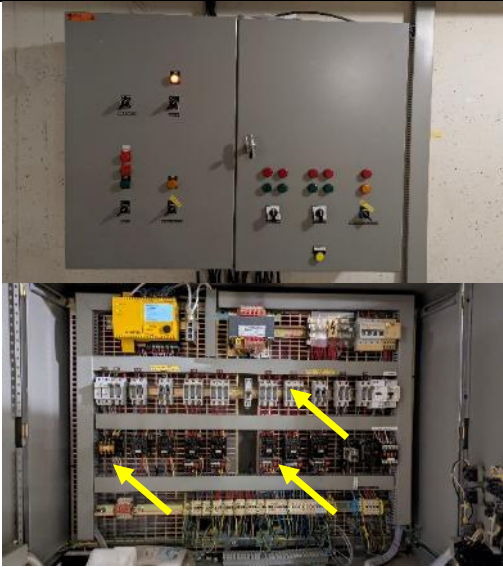
| EQUIPEMENTS | REMARQUES | PHOTOS | ACTION |
|---|---|---|---|
| Armoire électrique | <p>AE chaufferie obsolète et vétuste. Certains appareils ne sont pas IP2X</p> | | <p>Remplacement de l'AE</p> <p>Site en vente</p> |

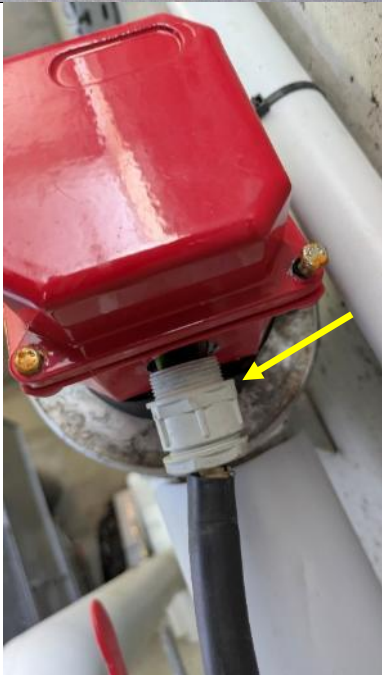
| EQUIPEMENTS | REMARQUES | PHOTOS | ACTION |
|---|---|---|---|
| Réchauffeur de boucle | La presse étoupe de la connexion électrique du réchauffeur de boucle n'est plus étanche. A reprendre | | SNEF – P2<br>correctif |

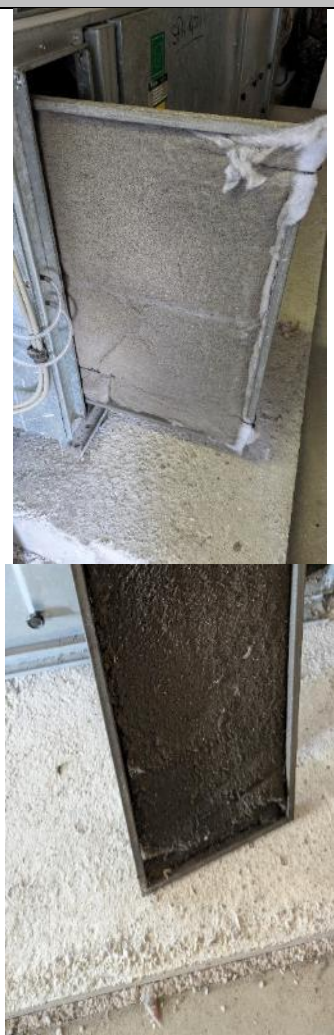
| EQUIPEMENTS | REMARQUES | PHOTOS | ACTION |
|---|---|---|---|
| CTA | Filtration de la CTA à remplacer – Fort empoussièrément | | SNEF - P2 |

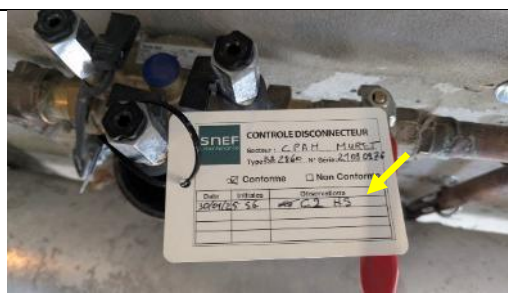
| EQUIPEMENTS | REMARQUES | PHOTOS | ACTION |
|---|---|---|---|
| Disconnecteur | Dernier contrôle du disconnecteur en date du 12/02/2025 – Noté C2 HS<br>Absence de proposition de remplacement | | SNEF – à remplacer P2 (FO < 500€ttc) |

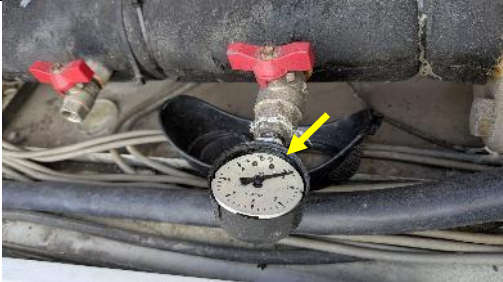
| EQUIPEMENTS | REMARQUES | PHOTOS | ACTION |
|---|---|---|---|
| PAC | Manomètre du module hydraulique HS, à remplacer | | SNEF – P2<br>Correctif |

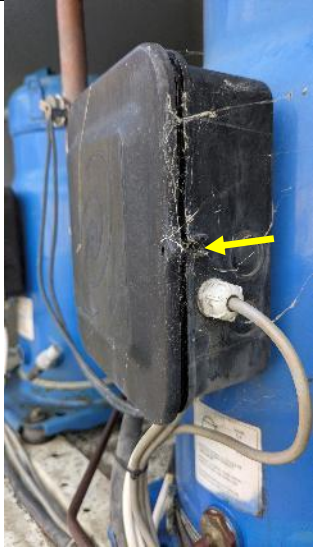
| EQUIPEMENTS | REMARQUES | PHOTOS | ACTION |
|---|---|---|---|
| PAC | Capot de protection du compresseur n°2 ouvert. Non étanche. A refermer | | SNEF – P2<br>Correctif |

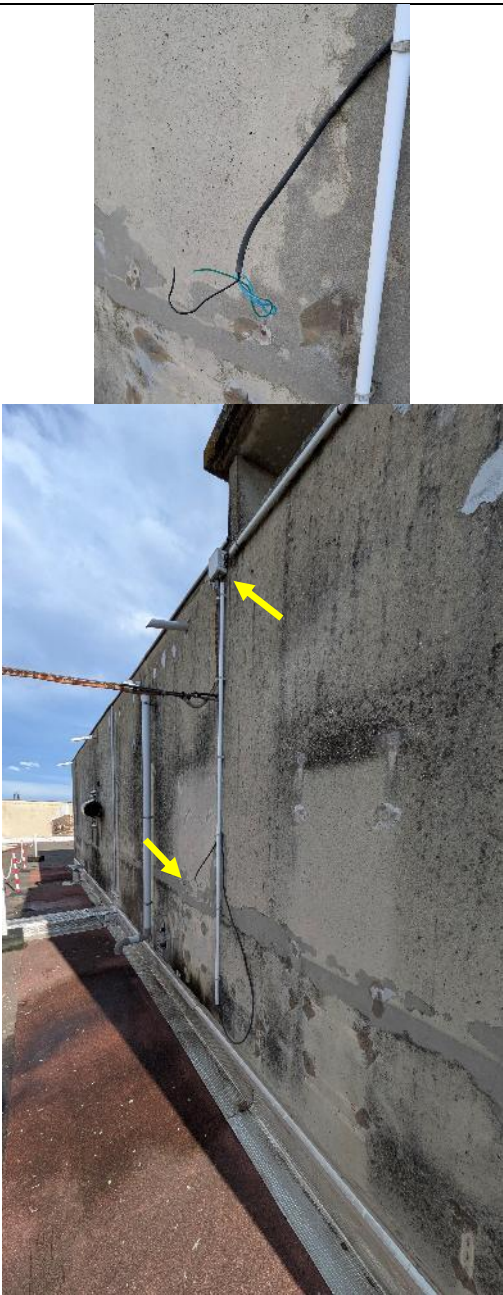
| EQUIPEMENTS | REMARQUES | PHOTOS | ACTION |
|---|---|---|---|
| Toiture | <p>Cable dénudé laissé en toiture attaché au mur.<br/>Risque électrique ?</p> <p>A supprimer. Boîte de dérivation étanche située juste au-dessus.</p> | | CPAM<br>Intervention<br>d'un électricien<br>pour l'isoler. |

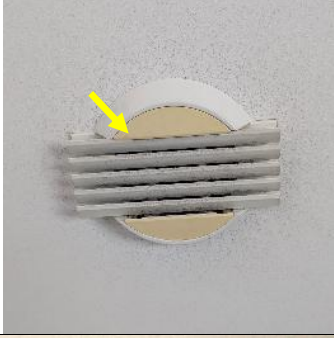
| EQUIPEMENTS | REMARQUES | PHOTOS | ACTION |
|---|---|---|---|
| <b>Bouches VMC</b> | Empoussièrément des bouches reprises VMC | | SNEF – P2 |

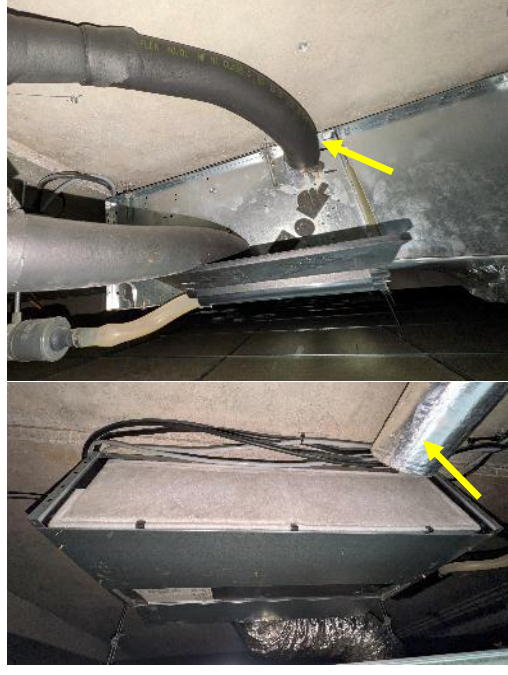
| EQUIPEMENTS | REMARQUES | PHOTOS | ACTION |
|---|---|---|---|
| <b>VCO TRANE</b> | <p>Absence de V2V ou V3V pour réguler la température de chauffage sur le VCO.<br/>Action des thermostats uniquement sur le moteur de soufflage du VCO.</p> <p>Mode ventilation simple, non possible avec ce système.</p> <p>L'air neuf de la CTA est soufflé en faux plafond devant la reprise du VCO. Lorsque celui-ci est à l'arrêt atteint sa consigne ambiante, l'air neuf n'est plus injecté dans la pièce aussi facilement.</p> | | Rénovation énergétique : Remplacement des VCO (année 2003) |

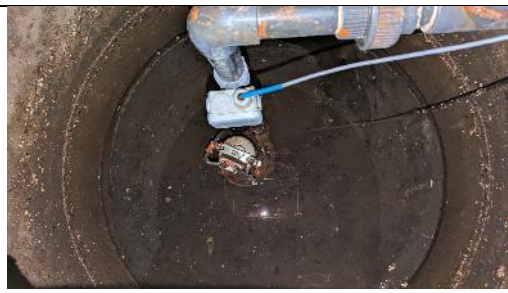
| EQUIPEMENTS | REMARQUES | PHOTOS | ACTION |
|---|---|---|---|
| <b>Pompe de relevage</b> | La fosse de relevage du sous-sol est à vidanger et à curer. Beaucoup de dépôt dans le fond. Risque d'encrasser ou endommager la crépine de la pompe. | | CPAM : Intervention société de pompage. |

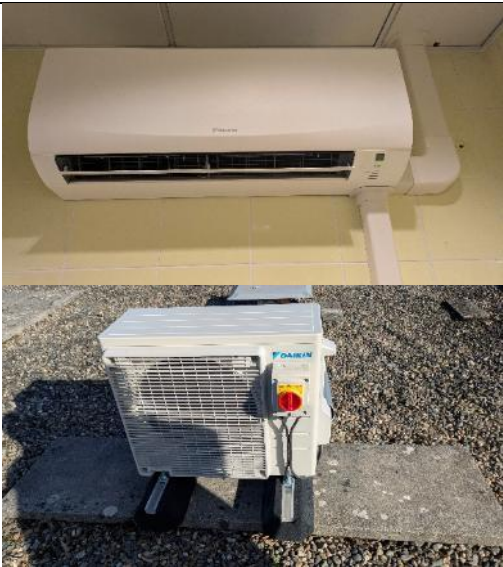
| EQUIPEMENTS | REMARQUES | PHOTOS | ACTION |
|---|---|---|---|
| Clim. | <p>Climatiseur local informatique – installation 2025</p> <p>Demander à l'installateur le rapport de mise en service pour la garantie</p> | | CPAM |

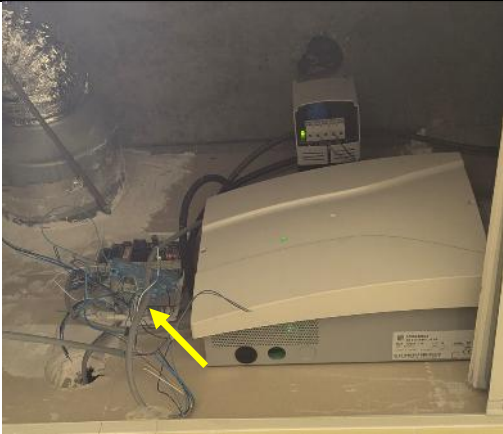
| EQUIPEMENTS | REMARQUES | PHOTOS | ACTION |
|---|---|---|---|
| Contrôle d'accès | Des travaux électriques ont été réalisés dans le local sur le système de contrôle d'accès. Le plafond a été laissé ouvert, et les câbles en volants hors des borniers. | | CPAM |

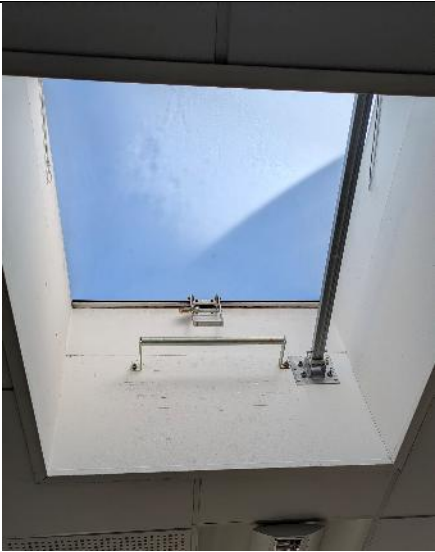
| EQUIPEMENTS | REMARQUES | PHOTOS | ACTION |
|---|---|---|---|
| Trappes accès toiture | La clé pour ouvrir la trappe et récupérer l'échelle pour accéder en toiture est à récupérer au bureau du service technique de la mairie de Blagnac. Nécessite de prévenir à l'avance le CTM de l'intervention. | | CPAM |

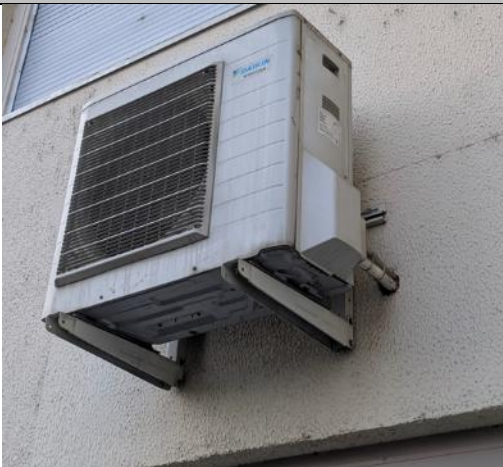
| EQUIPEMENTS | REMARQUES | PHOTOS | ACTION |
|---|---|---|---|
| Clim. Info | <p>Entretien climatiseur :<br/>Unité extérieure encrassée</p> <p>Absence d'interrupteur de proximité pour la consignation électrique</p> | | <p>SNEF – P2</p> <p>Proposer un devis P5 pour l'ajout d'un interrupteur de proximité (cadenassable en position ON ou OFF car sur la voie public)</p> |

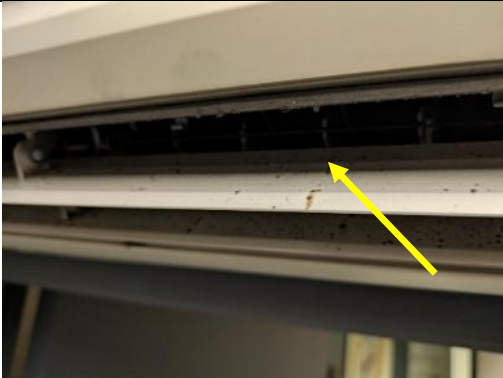
| EQUIPEMENTS | REMARQUES | PHOTOS | ACTION |
|---|---|---|---|
| Clim. Info | Entretien climatiseur :<br>Unité intérieur encrassé.<br>Désinfection des ailettes et<br>batterie à faire. | | SNEF – P2 |

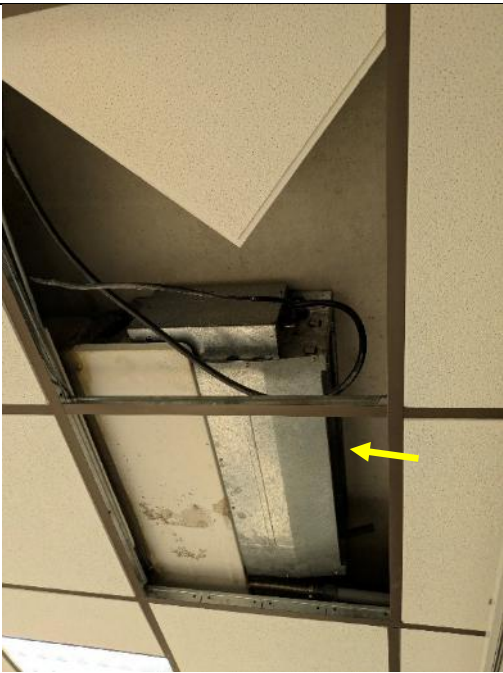
| EQUIPEMENTS | REMARQUES | PHOTOS | ACTION |
|---|---|---|---|
| VCO | Absence de filtre sur la<br>reprise de certain ventilo-<br>convecteur en faux plafond.<br>Exemple salle S.0.14 | | SNEF – P2 |

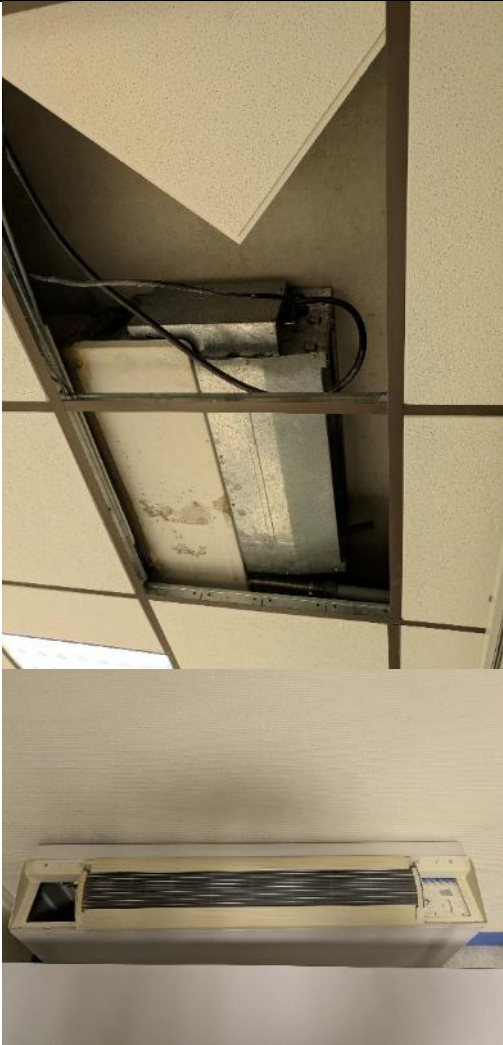
| EQUIPEMENTS | REMARQUES | PHOTOS | ACTION |
|---|---|---|---|
| VCO | Vétusté des ventilo-convecteurs (>20ans)<br>Absence des vannes 2 voies.<br>Régulation directement sur la vitesse de soufflage. | | Etudier le remplacement des ventilo-convecteurs avec ajout de V2V et régulation connectée. |

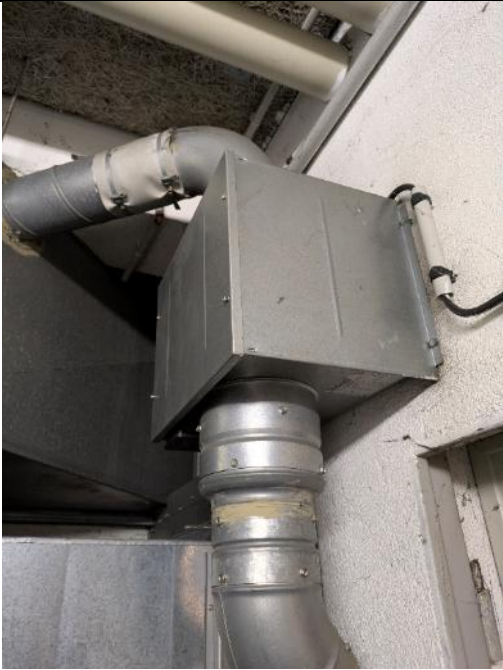
| EQUIPEMENTS | REMARQUES | PHOTOS | ACTION |
|---|---|---|---|
| VMC | Caisson de VMC dans le local PAC très bruyant (Résonance)<br>Capot mal vissé. | | SNEF – P2 |

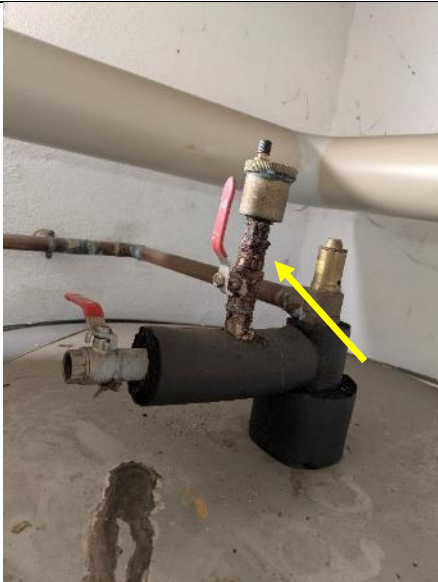
| EQUIPEMENTS | REMARQUES | PHOTOS | ACTION |
|---|---|---|---|
| Ballon tampon | Le purgeur au-dessus du ballon tampon fuyant. Etat corrodé des raccords situés en dessous. A remplacer et traiter les points de corrosion | | SNEF – P2<br>Correctif |

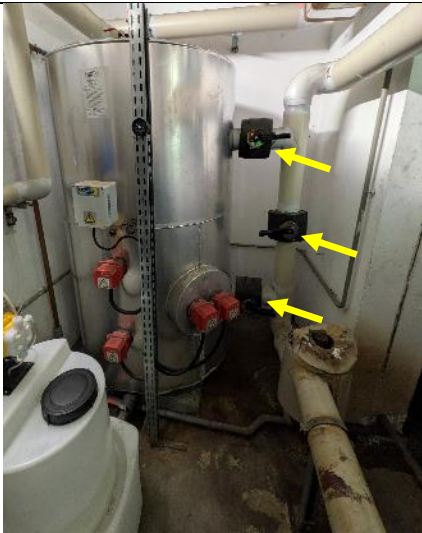
| EQUIPEMENTS | REMARQUES | PHOTOS | ACTION |
|---|---|---|---|
| Ballon tampon | Les 3 vannes de barrages du ballon tampon sont grippées. Ne manœuvre pas à 100% | | SNEF – P2 |

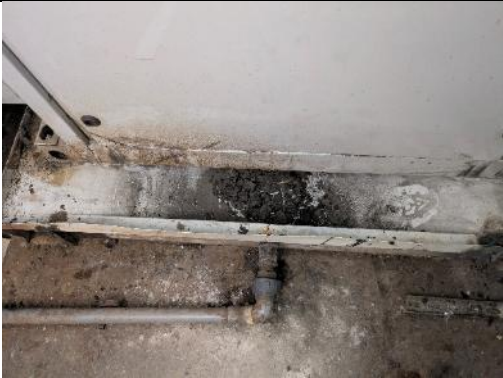
| EQUIPEMENTS | REMARQUES | PHOTOS | ACTION |
|---|---|---|---|
| PAC | Lors de l'entretien de la PAC, procéder au nettoyage du bac récupérateur des condensats. Beaucoup de dépôt, risque de boucher l'évacuation. | | SNEF – P2 |

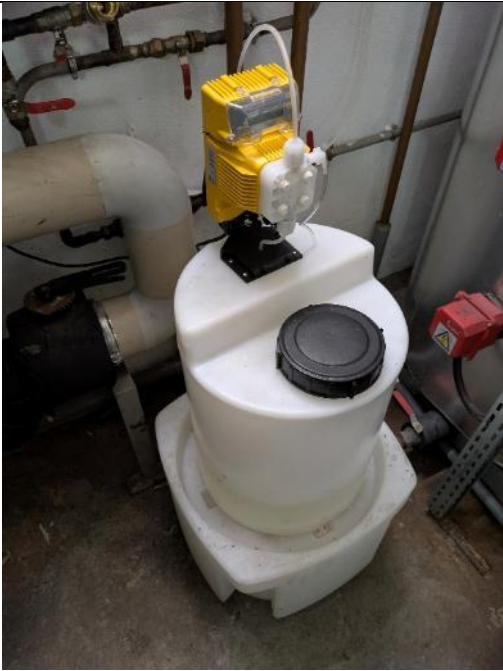
| EQUIPEMENTS | REMARQUES | PHOTOS | ACTION |
|---|---|---|---|
| Centrale injection | Absence du carnet de suivi de la pompe doseuse et du bac de produit. | | SNEF – P2 |

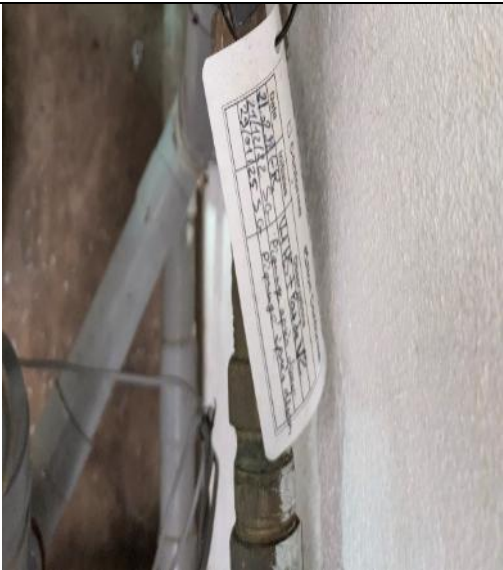
| EQUIPEMENTS | REMARQUES | PHOTOS | ACTION |
|---|---|---|---|
| Disconnecteur | Dernier contrôle en date de janvier 2025. A renouveler.<br><br>Information inscrite :<br>Montage non réglementaire –<br>Piquage après<br>disconnecteur. | | SNEF – P2 |

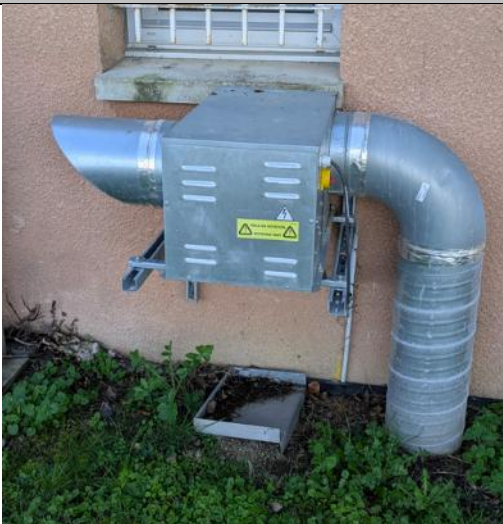
| EQUIPEMENTS | REMARQUES | PHOTOS | ACTION |
|---|---|---|---|
| VCM | Extracteur VMC bruyant – Vibration de la volute. | | SNEF – P2 |

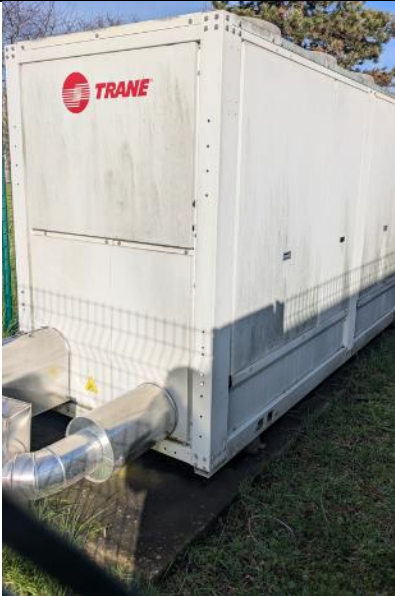
| EQUIPEMENTS | REMARQUES | PHOTOS | ACTION |
|---|---|---|---|
| PAC | <p>Absence de comptage électrique de la PAC</p> <p>Impossibilité d'établir la consommation énergétique de référence, et suivre un engagement.</p> | | TVX P5 – installation compteur électrique dédié à la PAC |

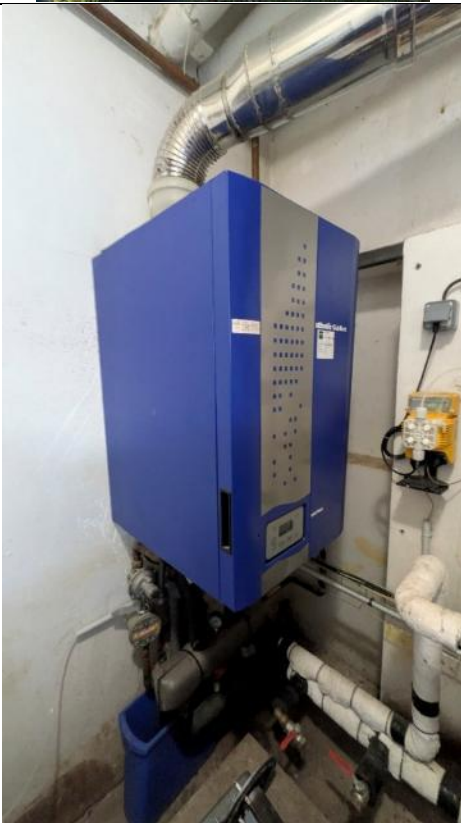
| EQUIPEMENTS | REMARQUES | PHOTOS | ACTION |
|---|---|---|---|
| Chaudière gaz | <p>L'échangeur de la chaudière gaz Condensinox est percé. Chaudière date de 2012, il est préférable de remplacer la chaudière.</p> | <br> | Travaux P5 |

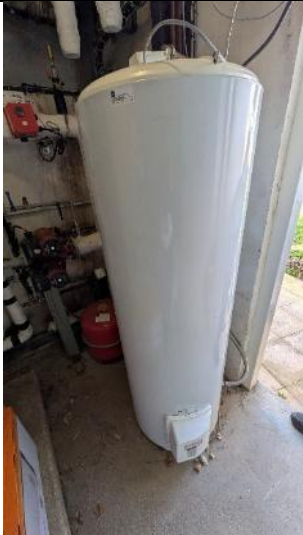
| EQUIPEMENTS | REMARQUES | PHOTOS | ACTION |
|---|---|---|---|
| Cumulus | Cumulus de 300L<br>Absence de carnet sanitaire et d'analyse légionnelle.<br><br>Prévoir l'ajout d'un point de prélèvement légionnelles | | A intégrer au futur marché.<br><br>Chiffrage P5 du point de prélèvement légionnelles |

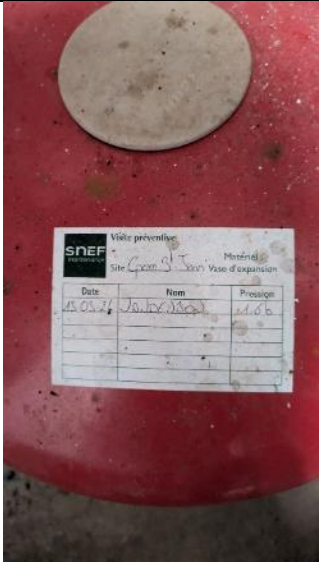
| EQUIPEMENTS | REMARQUES | PHOTOS | ACTION |
|---|---|---|---|
| Vase expansion | Dernier contrôle du vase d'expansion date du mois de mars 2024 | | SNEF – P2 |

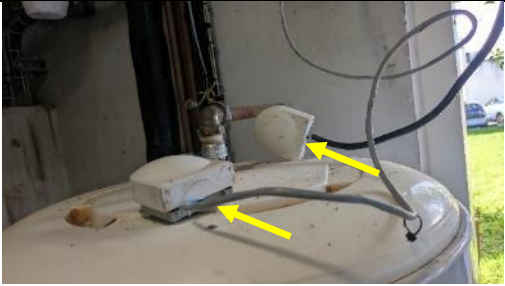
| EQUIPEMENTS | REMARQUES | PHOTOS | ACTION |
|---|---|---|---|
| Régulation | 2 Sondes de températures extérieures démontées et laissées dans la chaufferie. | | |

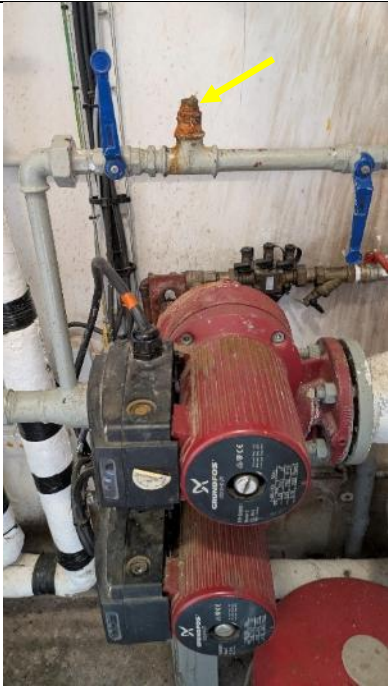
| EQUIPEMENTS | REMARQUES | PHOTOS | ACTION |
|---|---|---|---|
| Pompe | Manomètre manquant au-dessus des pompes de distribution secondaire.<br><br>A remplacer | | SNEF – P2<br>Correctif |

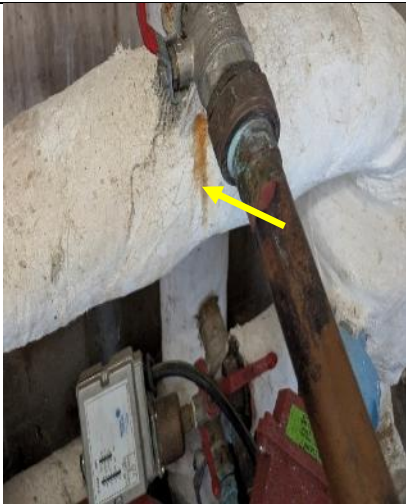
| EQUIPEMENTS | REMARQUES | PHOTOS | ACTION |
|---|---|---|---|
| Purgeur | Réseau secondaire, dans la chaufferie, Purgeur HS Maintenu vanne fermée.<br>A remplacer | | SNEF – P2<br>Correctif |

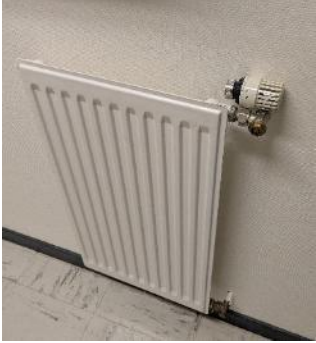
| EQUIPEMENTS | REMARQUES | PHOTOS | ACTION |
|---|---|---|---|
| <b>Radiateur</b> | Radiateur infirmerie S.O.19,<br>tête thermostatique retirée.<br><br>A remettre en place | | SNEF – P2<br>Correctif |

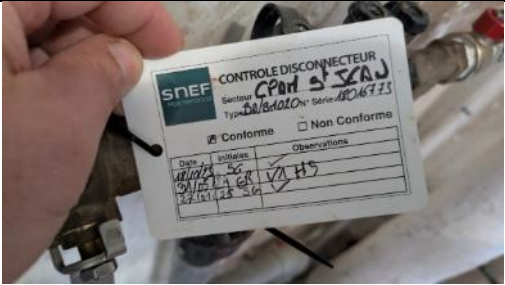
| EQUIPEMENTS | REMARQUES | PHOTOS | ACTION |
|---|---|---|---|
| <b>Disconnecteur</b> | Disconnecteur à contrôler –<br>dernière visite 01/2025 | | SNEF – P2 |

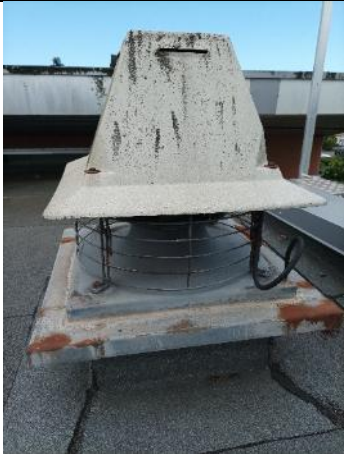
| EQUIPEMENTS | REMARQUES | PHOTOS | ACTION |
|---|---|---|---|
| <b>Extracteur</b> | Extracteur VMC sur la toiture<br>aile infirmerie non<br>fonctionnelle – HS. | | Travaux P5 |

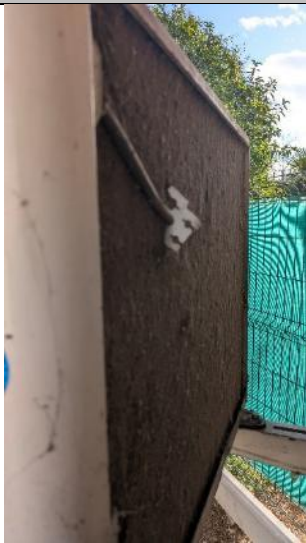
| EQUIPEMENTS | REMARQUES | PHOTOS | ACTION |
|---|---|---|---|
| Clim. Info | L'unité extérieure de climatisation n'est pas maintenue.<br>Etat très encrassé de l'UE et de l'échangeur. | | SNEF – P2 |

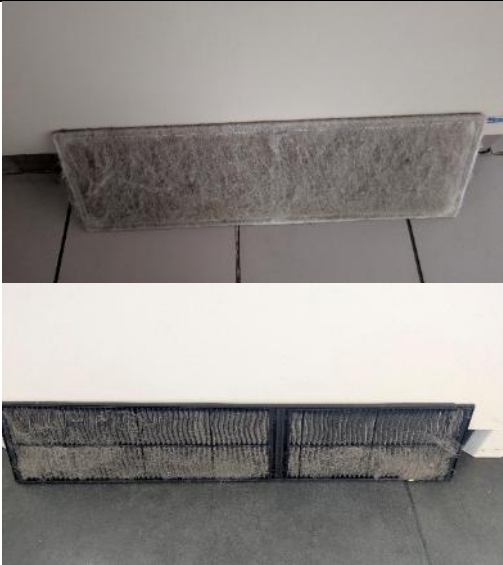
| EQUIPEMENTS | REMARQUES | PHOTOS | ACTION |
|---|---|---|---|
| VCO | Filtration des VCO à réaliser | | A intégrer au futur marché CVC |

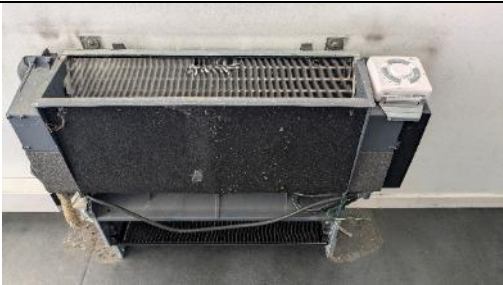
| EQUIPEMENTS | REMARQUES | PHOTOS | ACTION |
|---|---|---|---|
| VCO | Entretien annuel des VCO non réalisé. | | A intégrer au futur marché CVC |

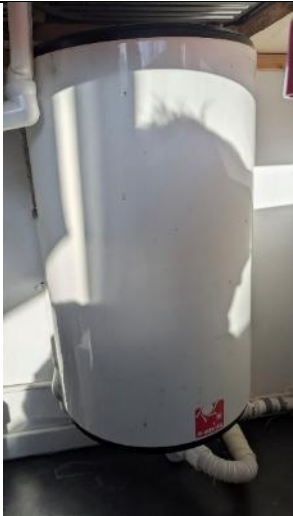
| EQUIPEMENTS | REMARQUES | PHOTOS | ACTION |
|---|---|---|---|
| Cumulus | Ballon ECS 30L sous-évier de la salle de pause vétuste. Prévoir son remplacement | | Travaux P5 |

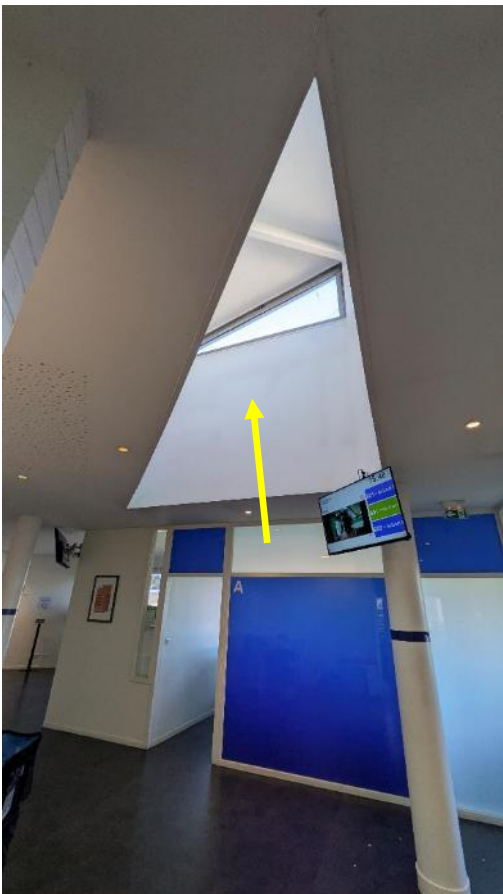
| EQUIPEMENTS | REMARQUES | PHOTOS | ACTION |
|---|---|---|---|
| Déstratificateur | Grande hauteur sous-plafond, sans déstratificateur. En prévoir un pour homogénéiser la température de la zone. Aujourd'hui appoint avec un convecteur électrique de cet espace. | | Travaux P5 |

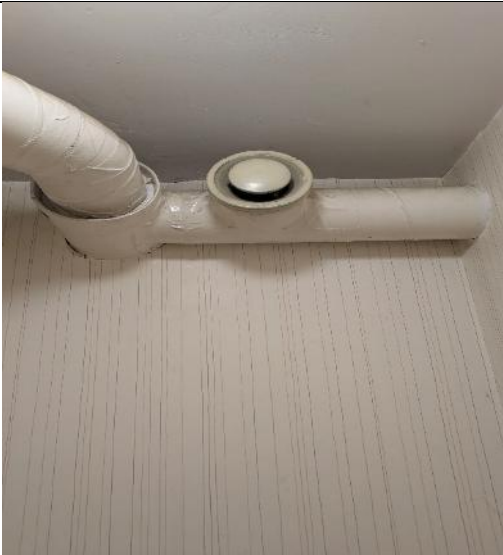
| EQUIPEMENTS | REMARQUES | PHOTOS | ACTION |
|---|---|---|---|
| VMC | Extraction VMC dans les sanitaires et local de stockage non fonctionnelle. Pas de renouvellement d'air | | CPAM :<br>Prévenir le propriétaire des installations. |

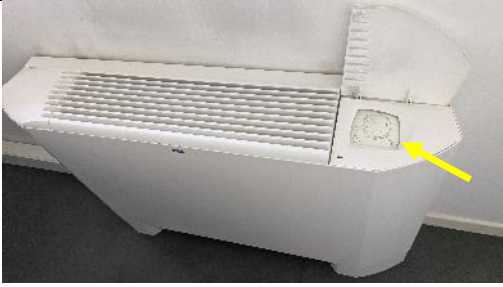
| EQUIPEMENTS | REMARQUES | PHOTOS | ACTION |
|---|---|---|---|
| Régulation | Absence de régulation horaire des terminaux et réglage manuel des températures.<br><br>Nécessite la mise en place d'une régulation communicante pièce par pièce pour la gestion d'occupation et températures des salles. | | Amélioration énergétique |

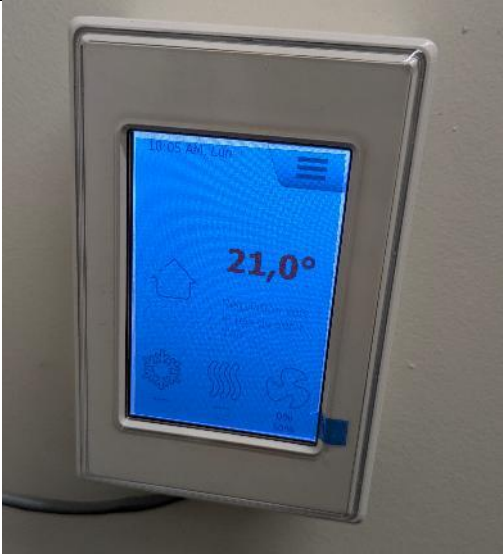
| EQUIPEMENTS | REMARQUES | PHOTOS | ACTION |
|---|---|---|---|
| VMC Double flux | Télécommande VMC à paramétrer et à refixer | | SNEF – P5 |

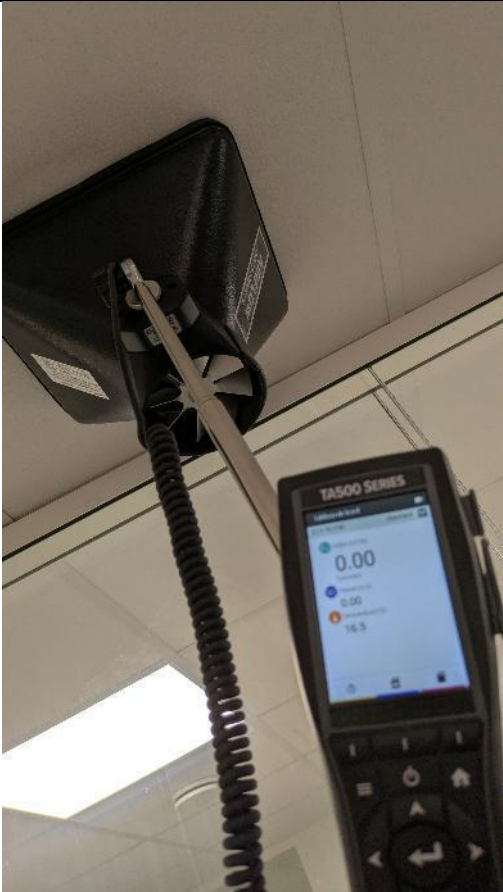
| EQUIPEMENTS | REMARQUES | PHOTOS | ACTION |
|---|---|---|---|
| VMC Double flux | <p>Débit de reprise et soufflage VMC non conforme dans les bureaux, LT et sanitaire. Réglage de la CTA à prévoir.</p> <p>L'insufflation de la VMC double flux est arrêté.</p> | | CPAM + SNEF :<br>Ouverture d'une<br>fiche GPA |

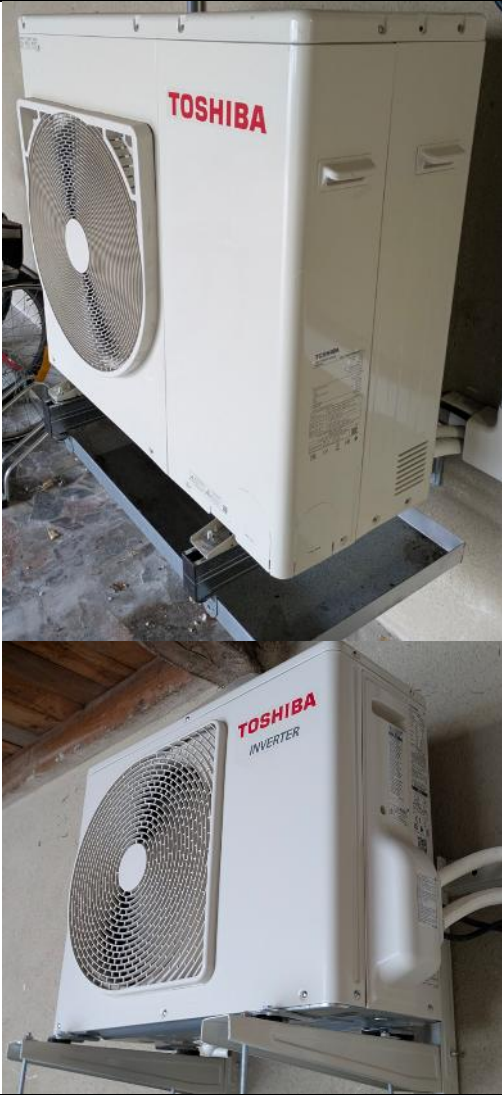
| EQUIPEMENTS | REMARQUES | PHOTOS | ACTION |
|---|---|---|---|
| VRV | Absence des étiquettes de contrôle d'absence de fuites et des étiquettes F-Gaz réglementaires. | | CPAM<br>A demander à l'installateur des équipements, avec les fiches de mise en service. |

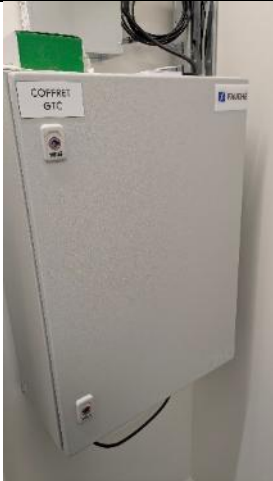
| EQUIPEMENTS | REMARQUES | PHOTOS | ACTION |
|---|---|---|---|
| GTC | Absence des schéma électriques du coffret électrique GTC | | |

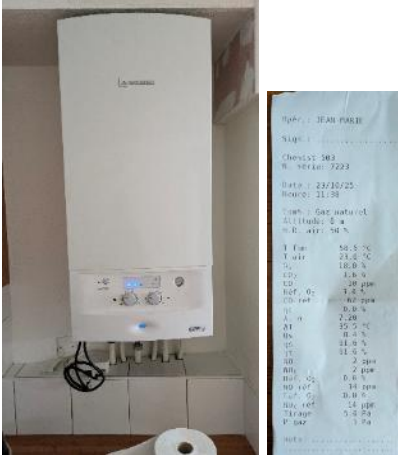
| EQUIPEMENTS | REMARQUES | PHOTOS | ACTION |
|---|---|---|---|
| <b>Chaudière</b> | Absence du livret de chaudière (R+2)<br><br>Le ticket de combustion a quand même été laissé sur place. | | SNEF – P2 |

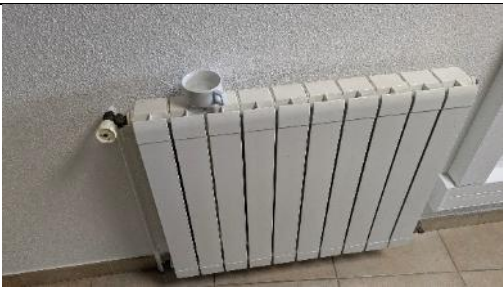
| EQUIPEMENTS | REMARQUES | PHOTOS | ACTION |
|---|---|---|---|
| <b>Radiateur</b> | Absence de têtes thermostatiques sur les radiateurs de l'étage R+2 (Chauffage gaz). | | SNEF – P5 |

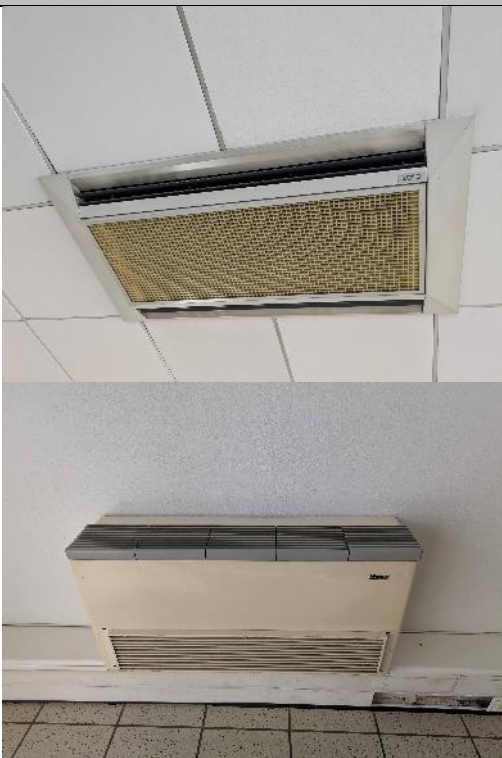
| EQUIPEMENTS | REMARQUES | PHOTOS | ACTION |
|---|---|---|---|
| VCO | Ventilo-convecteur CIAT et WESPER vétustes (Accueil et bureaux).<br><br>Plus de pièces disponibles | | Travaux rénovation énergétique – Remplacement des terminaux et du réseau change over |

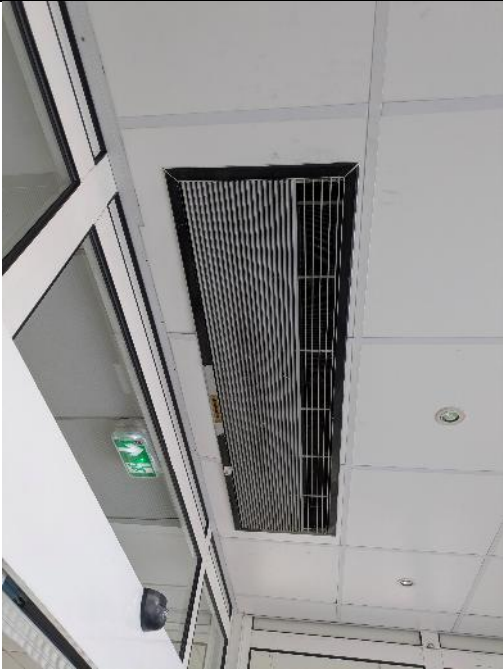
| EQUIPEMENTS | REMARQUES | PHOTOS | ACTION |
|---|---|---|---|
| Rideau Air Chaud | <p>Le rideau d'air chaud (sur le réseau CO) est HS. Matériel obsolète, pièces détachées non disponibles.</p> <p>Équipement consigné. N'est plus utilisé.</p> | | Remplacement à prévoir avec le remplacement global des terminaux. |

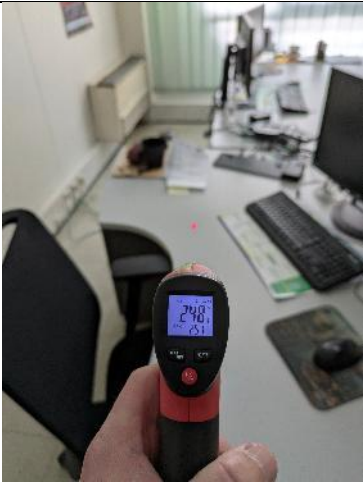
| EQUIPEMENTS | REMARQUES | PHOTOS | ACTION |
|---|---|---|---|
| VCO | <p>Dysfonctionnement régulation du chauffage au bureau S.0.14. Température mesurée 24.8 °C.</p> <p>Le bureau n'est pas occupé.</p> | | SNEF - P2 PFI<br><br>Contrôler le régulateur du VCO. |
