# CPAM OCCITANIE

MAINTENANCE INSTALLATIONS  
THERMIQUES – ECS – VENTILATION –  
CLIMATISATION

DIAGNOSTIC TECHNIQUE  
**CAISSE HAUTE-GARONNE**  
MARCHE MAINTENANCE CVC  
Février 2026

SOCONER | 21 rue des Amidonniers 31000 Toulouse

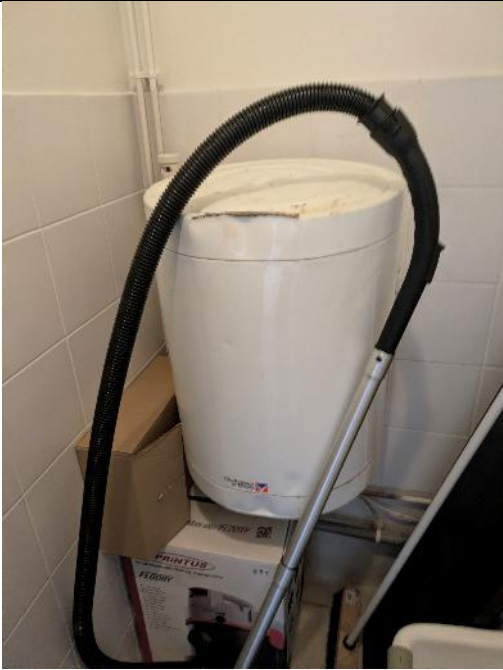
| EQUIPEMENTS | REMARQUES | PHOTOS | ACTION |
|---|---|---|---|
| Cumulus | <p>Le ballon ECS 50L dans les sanitaires S.0.24 est vétuste et présente des traces de chocs.</p> <p>Prévoir son remplacement avant de possible dégâts des eaux.</p> | | SNEF – P5 |

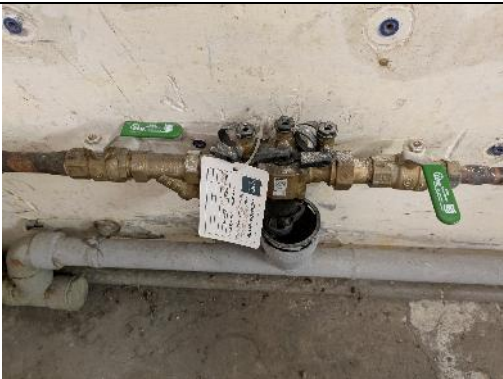
| EQUIPEMENTS | REMARQUES | PHOTOS | ACTION |
|---|---|---|---|
| Disconnecteur | <p>Entretien du disconnecteur date de 01/2025. A planifier</p> | | SNEF – P2 |

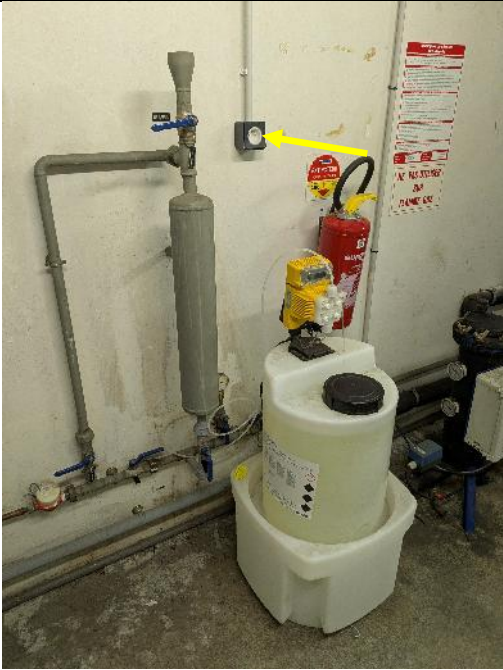
| EQUIPEMENTS | REMARQUES | PHOTOS | ACTION |
|---|---|---|---|
| Pompe doseuse | La centrale d'injection n'est pas en service. Débranchée.<br><br>A contrôler. | | SNEF – P2 |

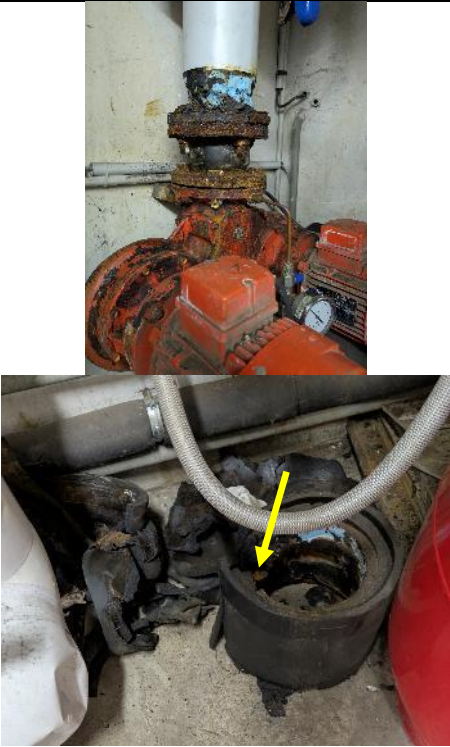
| EQUIPEMENTS | REMARQUES | PHOTOS | ACTION |
|---|---|---|---|
| <b>Pompe double CO</b> | <p>Le calorifuge de la double pompe réseau secondaire a été retiré et laissé non remonté. (Relevé technique)</p> <p>Calorifuge à refaire – Risque de corrosion.</p> | | SNEF – P2 |

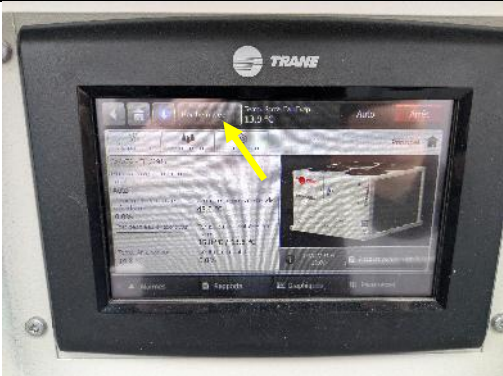
| EQUIPEMENTS | REMARQUES | PHOTOS | ACTION |
|---|---|---|---|
| <b>PAC TRANE</b> | <p>La PAC neuve, remplacée en juillet 2025 est en mode arrêt, marche « inhibée ».</p> <p>A contrôler.</p> | | SNEF P2 |

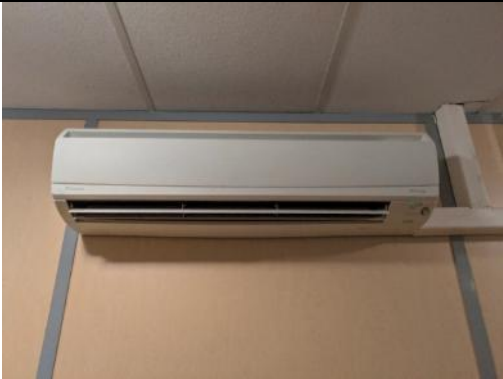
| EQUIPEMENTS | REMARQUES | PHOTOS | ACTION |
|---|---|---|---|
| Unité Intérieur Split | L'unité intérieure fait beaucoup de bruit en ventilation. Equipement commence à être vétuste, 14ans. | | SNEF – P2<br>Correctif |

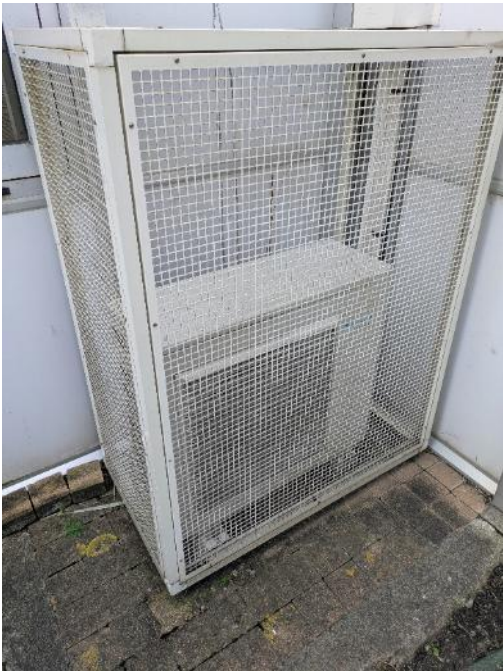
| EQUIPEMENTS | REMARQUES | PHOTOS | ACTION |
|---|---|---|---|
| Unité extérieur Split | Absence de coupure de proximité sur l'UE (Réglementaire)<br><br>En GMAO l'entretien est noté à la date du 16/10/2025 mais absence de livret de maintenance sur place | | SNEF – P2 |

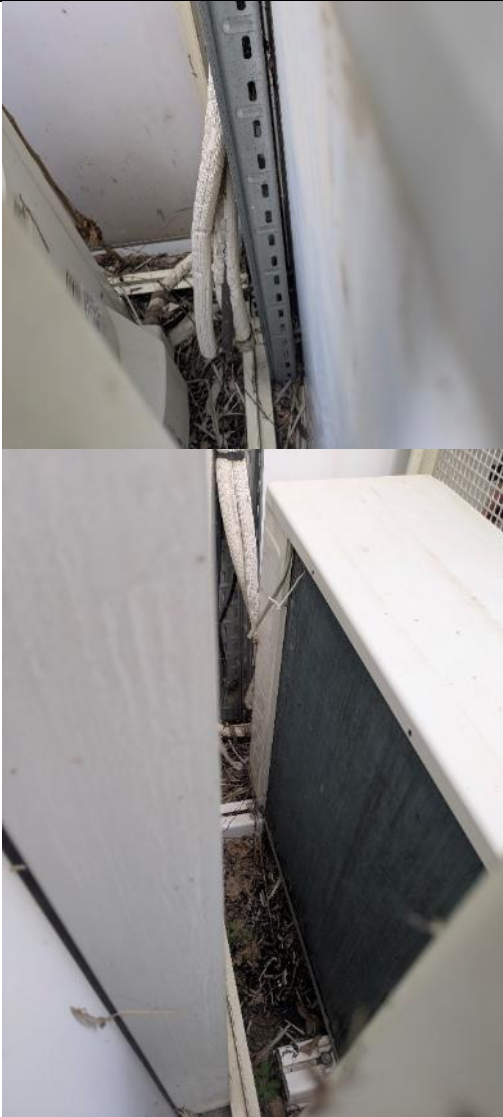
| EQUIPEMENTS | REMARQUES | PHOTOS | ACTION |
|---|---|---|---|
| Unité extérieur Split | Etat des calorifuges liaisons frigorifiques dégradés et déchirés. A rattacher correctement sur le chemin de câble, et à reprendre. | | SNEF – P2 |

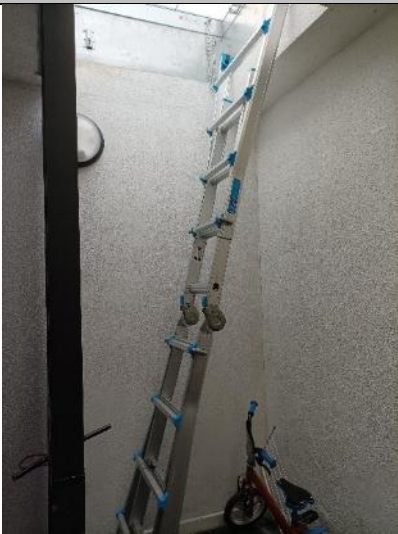
| EQUIPEMENTS | REMARQUES | PHOTOS | ACTION |
|---|---|---|---|
| <b>Accès toiture</b> | Absence de barre d'accroche pour l'échelle et encombrement du palier. | | CPAM |

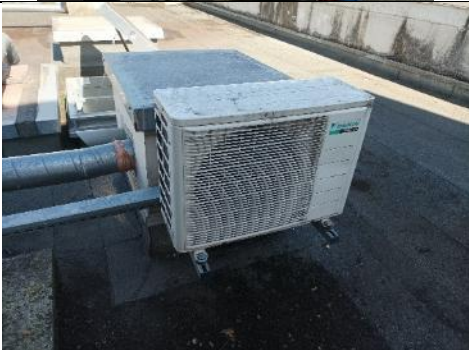
| EQUIPEMENTS | REMARQUES | PHOTOS | ACTION |
|---|---|---|---|
| <b>Split</b> | Absence de coupure de proximité sur l'UE salle informatique. | | SNEF – P5 |

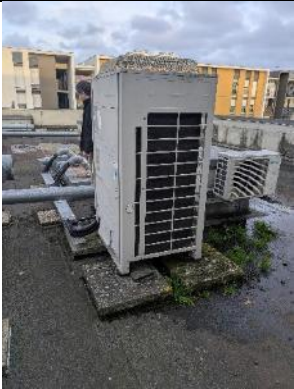
| EQUIPEMENTS | REMARQUES | PHOTOS | ACTION |
|---|---|---|---|
| UE VRV | Etiquette F-Gaz non lisible | | SNEF – P2 |

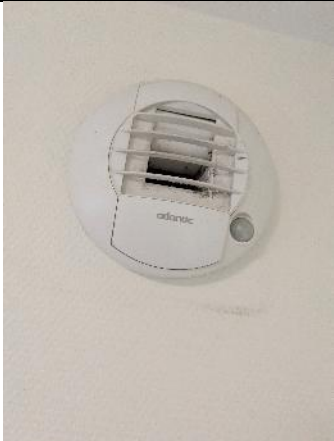
| EQUIPEMENTS | REMARQUES | PHOTOS | ACTION |
|---|---|---|---|
| VMC | Bouches VMC à nettoyer | | SNEF – P2 |

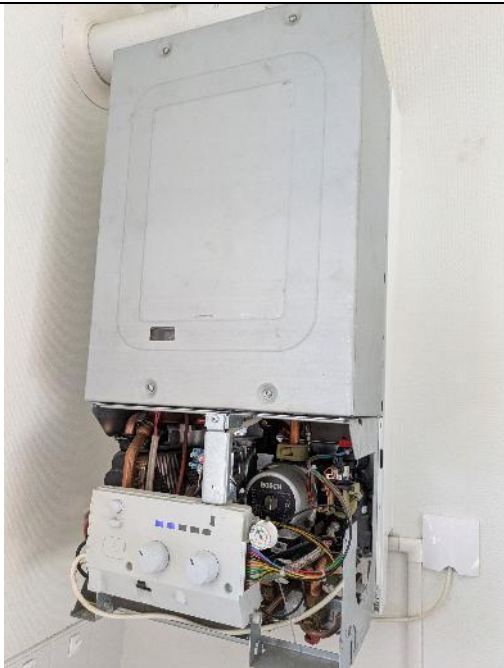
| EQUIPEMENTS | REMARQUES | PHOTOS | ACTION |
|---|---|---|---|
| Chaudière | Contrôle réseau du chauffage à réaliser. Appoint pression d'eau à ajuster régulièrement – Perte de pression | | SNEF – P2 |

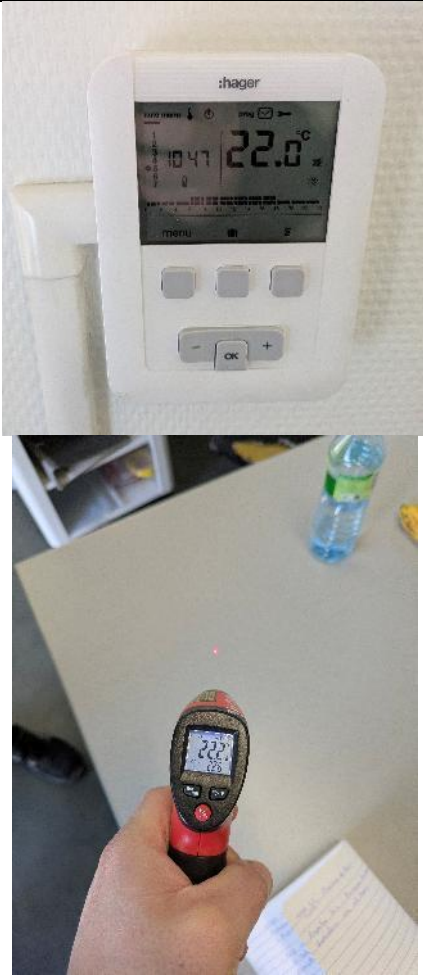
| EQUIPEMENTS | REMARQUES | PHOTOS | ACTION |
|---|---|---|---|
| Températures | <p>La température ambiante dans l'agence est de 22°C. Afin de permettre des économies d'énergie il serait souhaitable d'installer un programmeur permettant de limiter la température maximale, et de verrouiller la position maximale des têtes thermostatiques.</p> <p>A suivre avec la sonde température IOT (1FBD8AF)</p> | | SNEF – P2 |

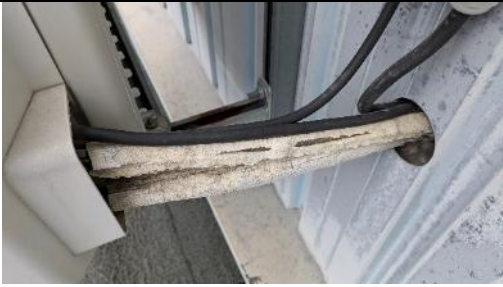
| EQUIPEMENTS | REMARQUES | PHOTOS | ACTION |
|---|---|---|---|
| <b>UE Clim DAIKIN</b> | UE Daikin n° J033459<br>Liaisons frigorigènes détériorées. Calorifuge à remettre en état. | | SNEF – P2 |

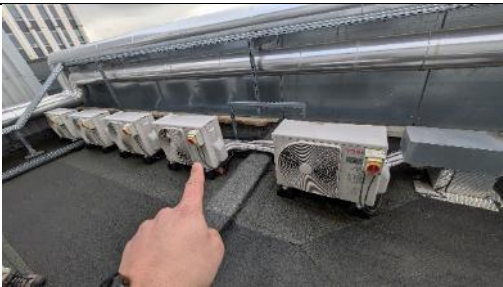
| EQUIPEMENTS | REMARQUES | PHOTOS | ACTION |
|---|---|---|---|
| <b>UE Clim Toshiba</b> | UE Daikin n° 92300040<br>A contrôler – Bruit important du compresseur. | | SNEF – P2 |

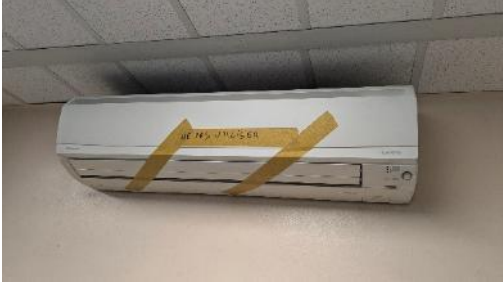
| EQUIPEMENTS | REMARQUES | PHOTOS | ACTION |
|---|---|---|---|
| SPLIT<br>DAIKIN | Local S3.27<br>L'unité DAIKIN est maintenue à l'arrêt avec les volets condamnés au ruban adhésif, avec une inscription « Ne pas utiliser ». Aucune autre explication. | | SNEF – P2<br>Correctif |

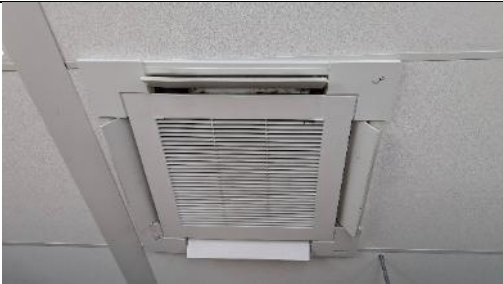
| EQUIPEMENTS | REMARQUES | PHOTOS | ACTION |
|---|---|---|---|
| Cassettes<br>Toshiba | Local S3.27<br>Les cassettes sont à désinfecter. Etat des ailettes de soufflage encrassées. | <br> | SNEF – P2 |
