## Palais de Justice et Palais Rusca

Place du palais de justice  
06 000 NICE

## Audit des installations électriques

Le présent rapport a pour objet de réaliser un audit des installations électriques des locaux du Palais de justice et du Palais Rusca situés place du palais de justice à Nice (06000).

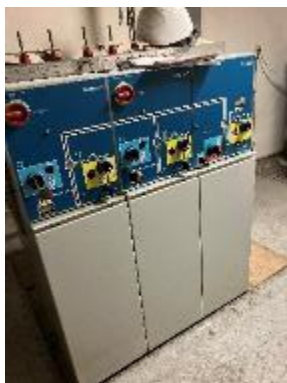
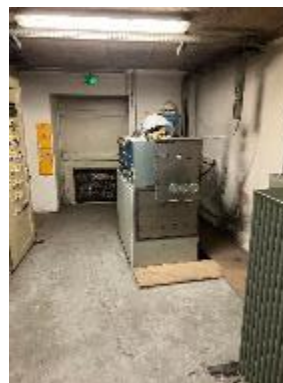
Poste de livraison

Il comporte également 1 transformateur à huile de marque **GEC ALSTHOM** d'une puissance de **800 kVA**, datant de 1996.

Ce transformateur est installé sur une fosse de rétention.

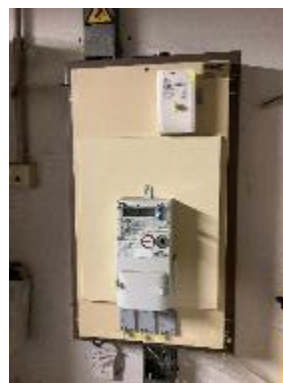
Compteur

Les puissances souscrites relevés sur le compteur sont les suivantes :

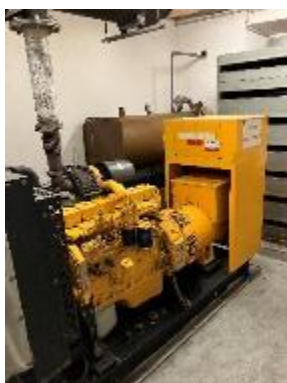
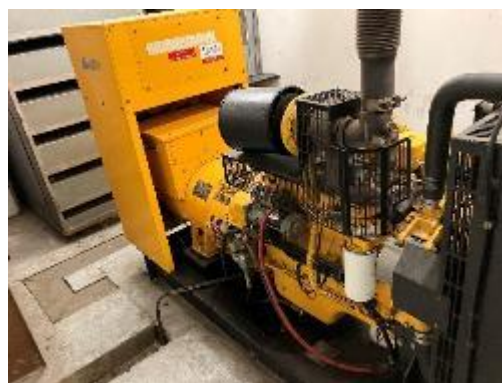
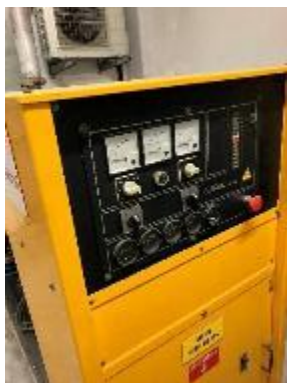
Groupe électrogène

La maintenance du groupe électrogène est réalisée par la société Sud Energie Groupes électrogènes.

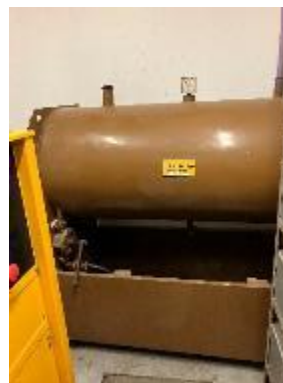
*Réservoir journalier*

L'alimentation en fioul est réalisée par le biais d'un réservoir journalier de 500 litres

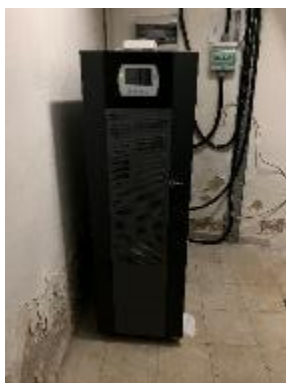
*Onduleur 60 kVA*

Il comporte 2 onduleurs et des batteries :

*Lors de notre visite du 06/11/2024, la consommation instantanée à 11h30 était de 4 kVA*

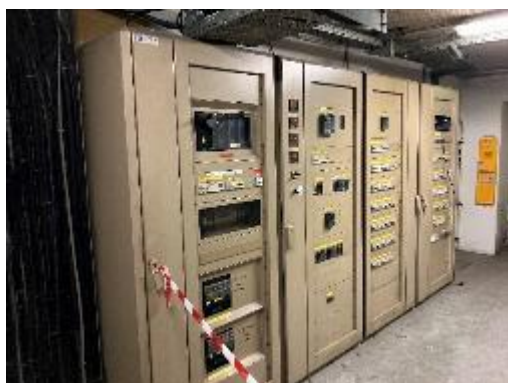
Le TGBT est de marque **MERLIN GERIN** et date de 1997.

Il est constitué de 4 cellules.

Dans le TGBT un automate permet le délestage de certains départs lors du fonctionnement en mode secours.

Le TGBT est également équipé d'une batterie de condensateurs.

L'étiquetage est présent et globalement correct.

*Cependant, les départs délestés, et les départ secourus ne sont pas clairement identifiés.*

*Il est à noter que les plans présents dans le DOE ne sont pas à jours, et que le TGBT a été modifié depuis l'origine. Le cellule 4 n'était pas équipée dans les DOE et a dû être rajoutée ultérieurement.*

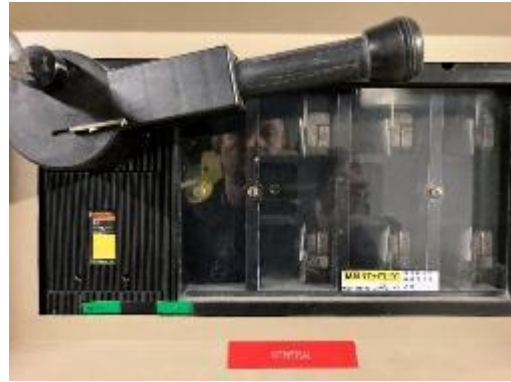
Cellule 1

La cellule 1 comporte le disjoncteur général, les disjoncteur normal et secours, l'automate Normal/secours.

Cette automate permet également de gérer le délestage de certains départs, non clairement identifiés et repérés.

*L'automate N/S est actuellement hors service, et doit être prochainement remplacé.*

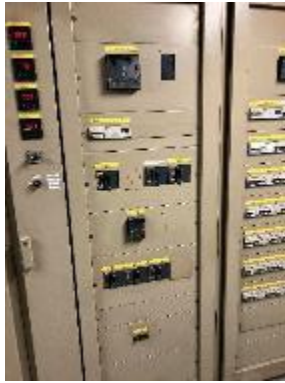
Cellule 2

La cellule 2 comporte principalement les départs suivants :

- ⇒ Le disjoncteur général groupe froid, Schneider NSX400N, 400 A,
- ⇒ Les disjoncteurs GF Nord et sud, Merlin Gerin compact NS250N, 250 A,
- ⇒ Le disjoncteur batterie de condensateur, Merlin Gerin compact NS160N, 160 A,
- ⇒ Le disjoncteur chaufferie, Merlin Gerin compact NS100NA, 100 A,
- ⇒ Le disjoncteur colonne Nord, Merlin Gerin compact NS250N, 250 A,
- ⇒ Le disjoncteur colonne Sud, Merlin Gerin compact NS250N, 250 A,
- ⇒ Le disjoncteur **TD sécurité**, Merlin Gerin compact NS160N, 160 A,
- ⇒ Le disjoncteur TD inf.

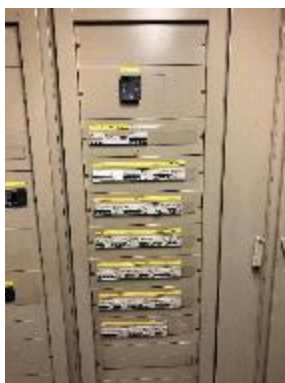
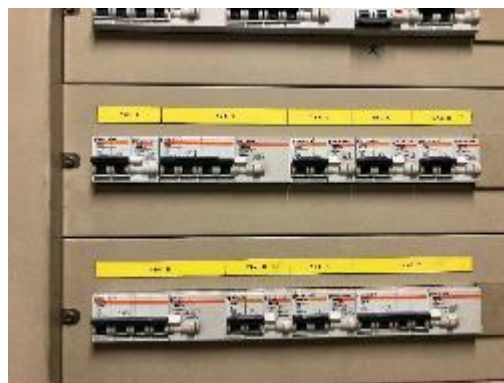
Cellule 3

La cellule 3 comporte principalement les départs suivants :

- ⇒ Le disjoncteur général LT, VMC, CTA, Schneider NSX100N, 100 A,
- ⇒ Les 5 départs alimentant les LT,
- ⇒ Les 13 départs alimentant les VMC,
- ⇒ Le 5 départ alimentant les CTA,
- ⇒ Un départ alimentant la clim du PCS.

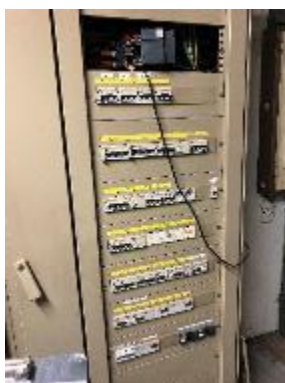
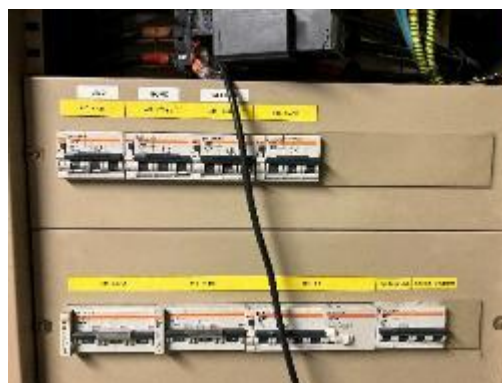
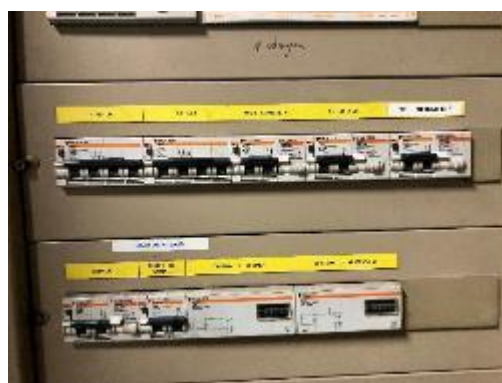
Cellule 4

*Le disjoncteur général est actuellement HS.*

*Des départs ont également été rajoutés récemment.*

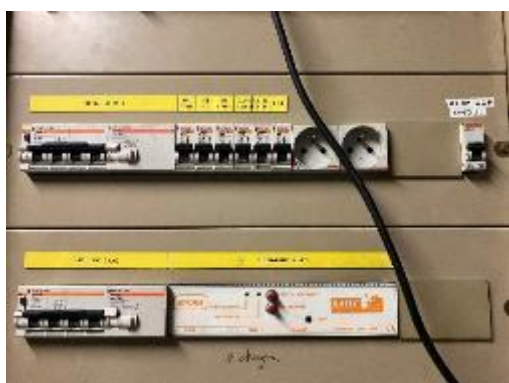
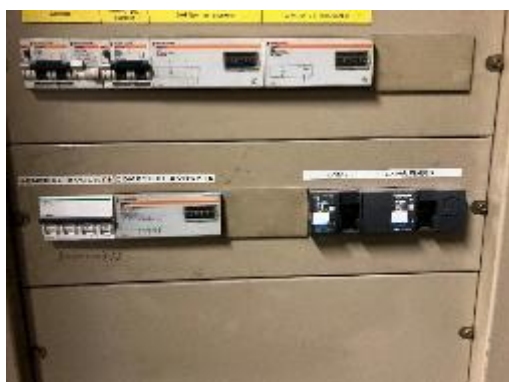
Cellule 4

La cellule 4 comporte principalement les départs suivants :

- ⇒ Le disjoncteur général, Schneider NSX160N, 160 A, avec :
  - ✓ Les 6 départs alimentant les ascenseurs CVM,
  - ✓ Un départ alimentant les auxiliaires du GE,
  - ✓ Un départ alimentant le général police ilotiers,
- ⇒ Le disjoncteur général, Merlin Gerin C60L, 32 A, avec :
  - ✓ Un départ éclairage poste,
  - ✓ Un départ éclairage GE
  - ✓ Un départ éclairage chaufferie,
  - ✓ Un départ éclairage et PC ascenseur CVM4
  - ✓ Un départ PC, poste + GE + chaufferie,
  - ✓ Un départ TBS,
  - ✓ Un départ CDP ondulé,
- ⇒ Un départ alimentant les ascenseurs CVM,
- ⇒ Un départ alimentant le TD déferé,
- ⇒ Un départ alimentant le TD PCS,
- ⇒ Un départ alimentant l'extracteur du poste PCS,
- ⇒ Un départ alimentant le TD logement,

- ⇒ Un départ alimentant le TD infirmerie,
- ⇒ Un départ alimentant l'autocom,
- ⇒ Un départ alimentant l'onduleur des BAES, pour éclairage de sécurité,
- ⇒ Un départ général avocat,
- ⇒ Un départ alimentant l'onduleur des pas perdus,
- ⇒ Un départ alimentant le TD des pas perdus.

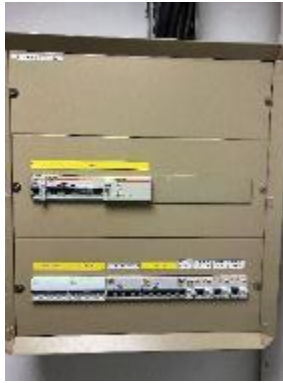
Le TD est installé dans le local info, et **permet d'alimenter le bâtiment depuis la source ondulée.**

- ⇒ Le départ info colonne nord, Schneider IC 60N, 50A,
- ⇒ Le départ info colonne sud, Schneider IC 60N, 50A,
- ⇒ Le départ TD PCS, Merlin Gerin C 60N, 32A,
- ⇒ Le départ J centrale, Merlin Gerin C 60N, 32A,
- ⇒ Le départ GTC autocom (contrôle d'accès), Merlin Gerin DPN, 16A,
- ⇒ Le départ GTC chaufferie, Merlin Gerin DT40C 60N, 16A,
- ⇒ 2 départs salle indo PC, Merlin Gerin DT40C 60N, 16A.

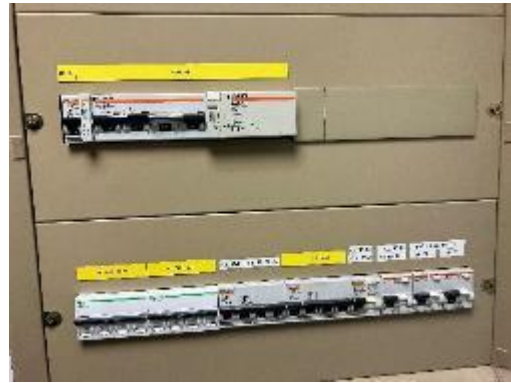
Il comporte principalement les départs suivants :

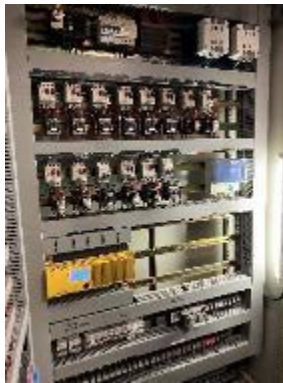
Coffret chaufferie

Le coffret est installé dans la chaufferie, et permet d'alimenter les équipements de la chaufferie.

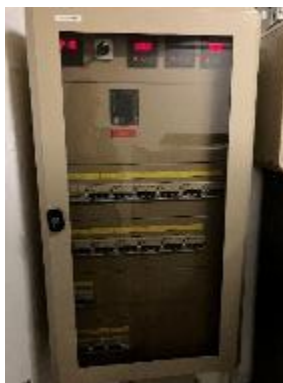
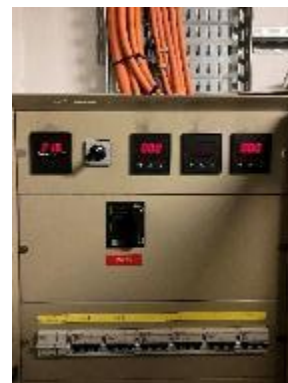
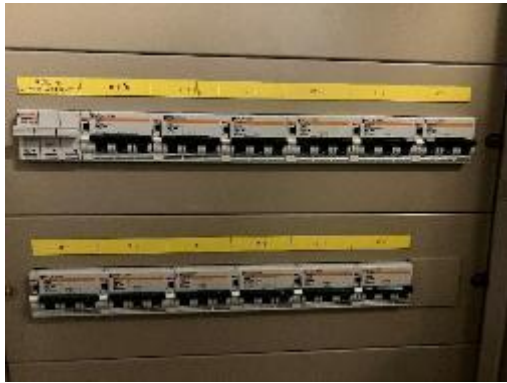
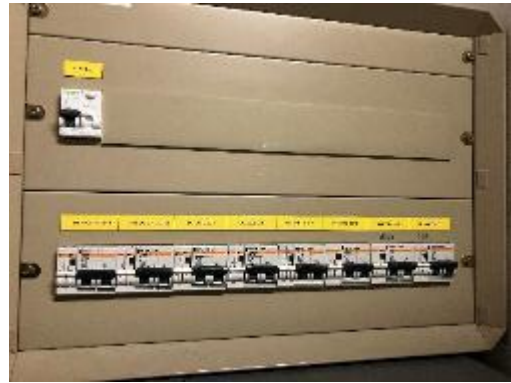
Le TD est installé dans le local onduleur, et permet d'alimenter en source ondulée les installations de désenfumage, le TD incendie et le désenfumage de l'escalier.

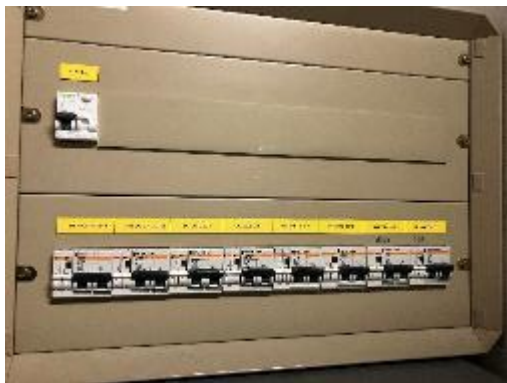
Le TD est installé dans le local onduleur, et permet d'alimenter en source ondulée les installations d'éclairage de sécurité.

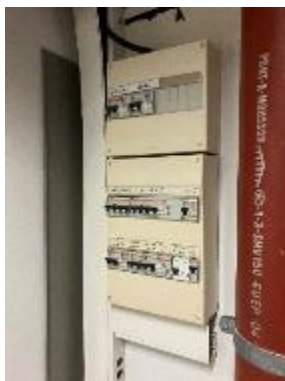
Le TD est installé dans le SAS d'accès au local autocom, et permet d'alimenter les équipements de la zone.

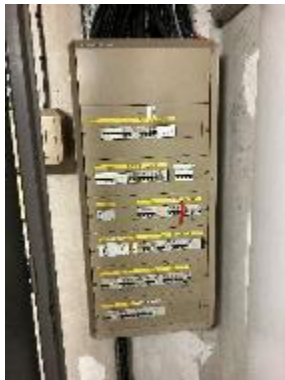
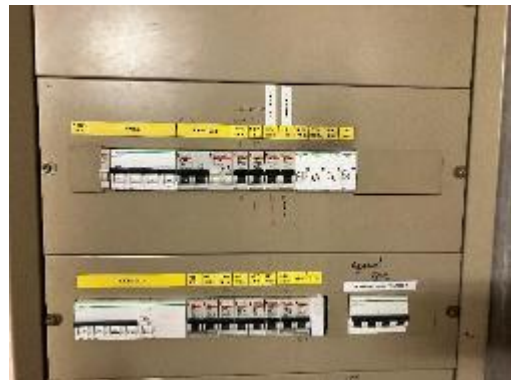
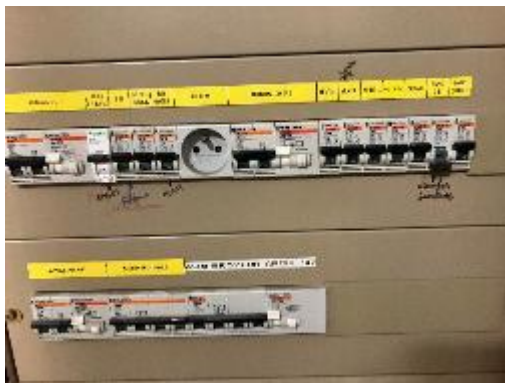
Le TD est installé dans une GT au nord, et permet d'alimenter les éclairages et PC des locaux de la zone nord.

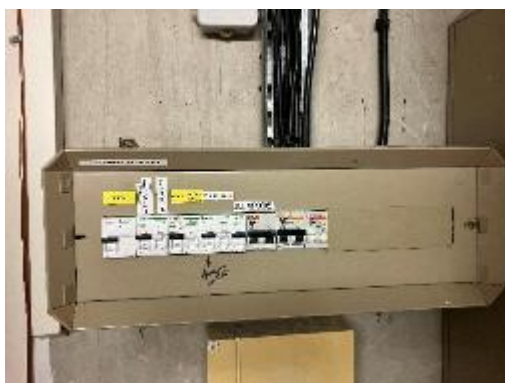
Le TD est installé dans une GT au nord, et permet **d'alimenter en source ondulée** les PC des locaux de la zone nord.

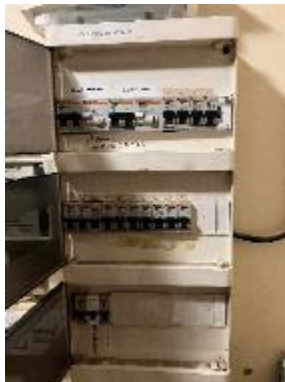
Le TD est installé à l'entrée des locaux occupés par le mainteneur, et permet d'alimenter les éclairages et PC des locaux de la zone.

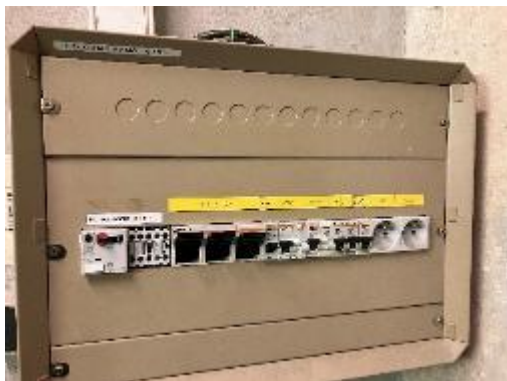
Le TD est installé dans le local machinerie ascenseur, et permet d'alimenter l'ascenseur.

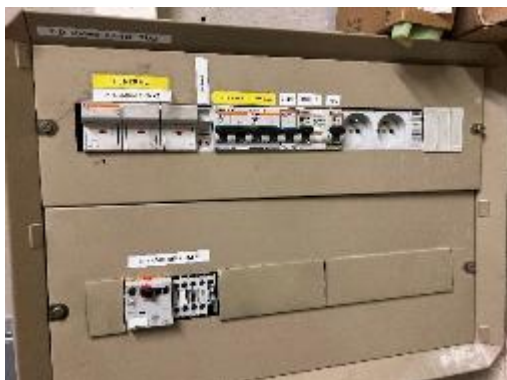
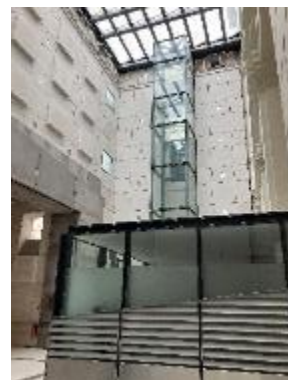
Le TD est installé dans le local machinerie ascenseur, et permet d'alimenter l'ascenseur.

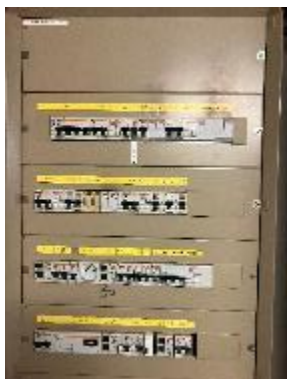
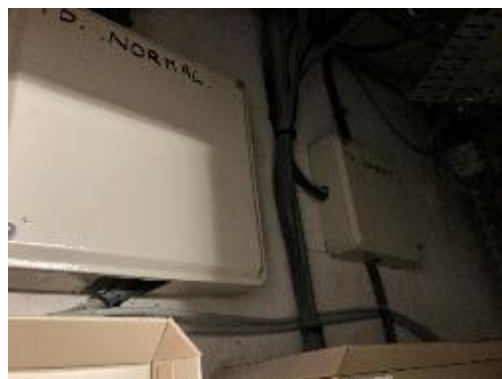
Le TD est installé dans une GT au sud, et permet d'alimenter les éclairages et PC des locaux de la zone nord.

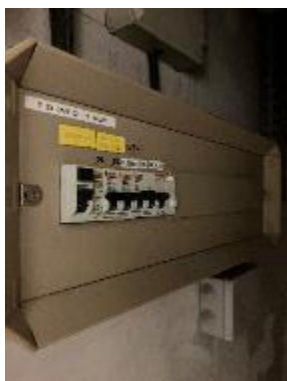
Le TD est installé dans une GT au sud, et permet **d'alimenter en source ondulée** les PC des locaux de la zone nord.

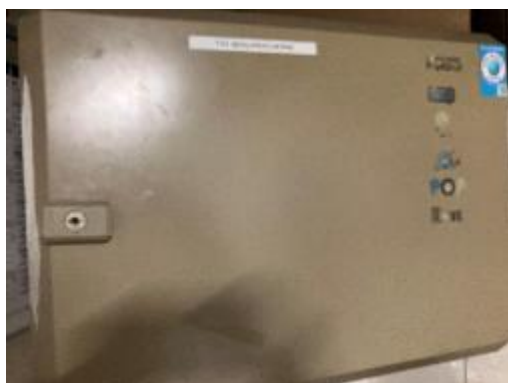
Le TD est installé dans la zone police, et permet d'alimenter les éclairages, PC et équipements des locaux de la zone.

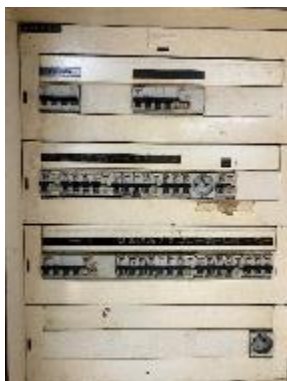
Le TD est installé dans le réfectoire de la zone police, et permet d'alimenter les éclairages, PC et équipements des locaux de la zone.

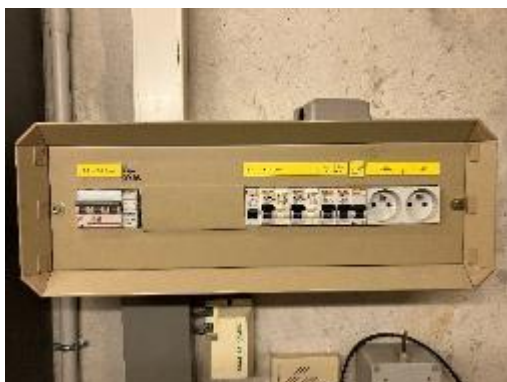
Le TD est installé dans le local machinerie ascenseur, et permet d'alimenter l'ascenseur et les équipements du local.

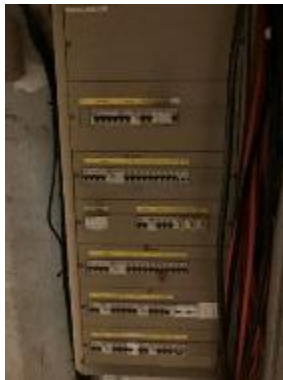
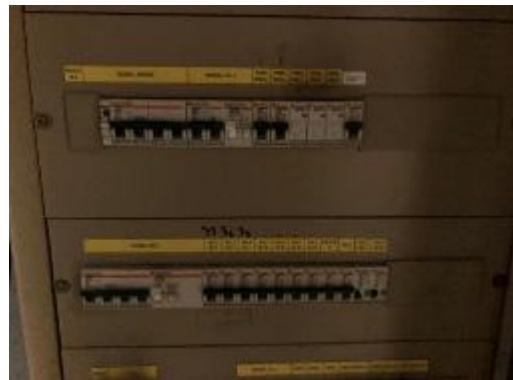
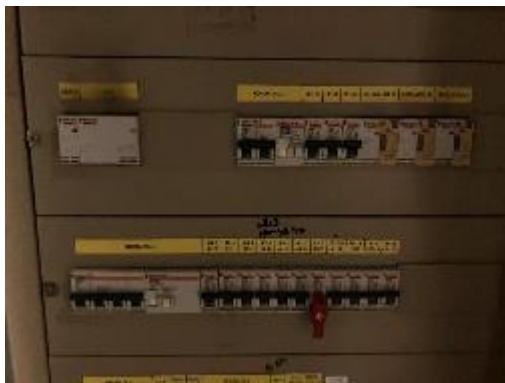
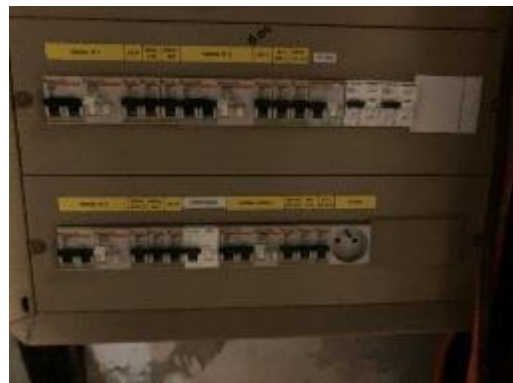
Le TD est installé dans une GT au nord, et permet d'alimenter les éclairages et PC des locaux de la zone nord.

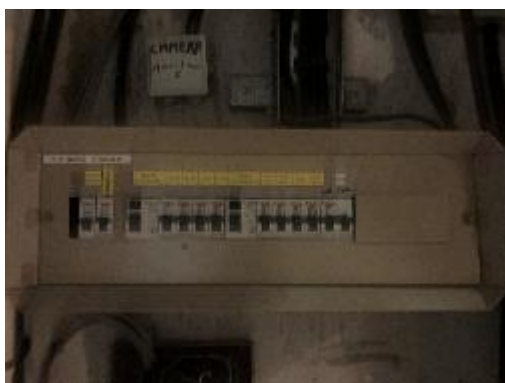
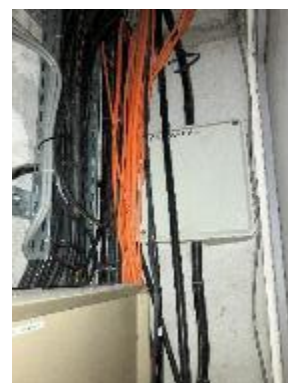
Le TD est installé dans une GT au nord, et permet **d'alimenter en source ondulée** les PC des locaux de la zone nord.

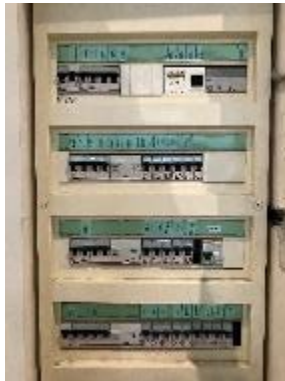
*TD*

Le TD est installé dans l'accueil, et permet d'alimenter les éclairages et PC des locaux de la zone.

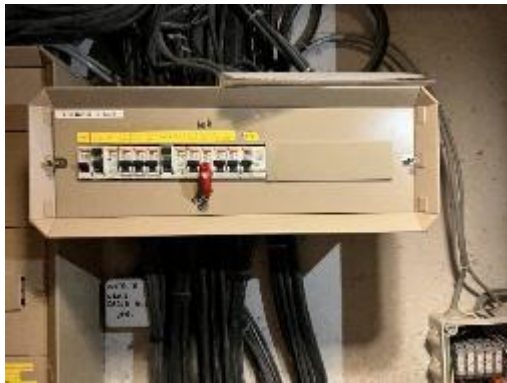
Le TD est installé dans une GT au sud, et permet **d'alimenter en source ondulée** les PC des locaux de la zone nord.

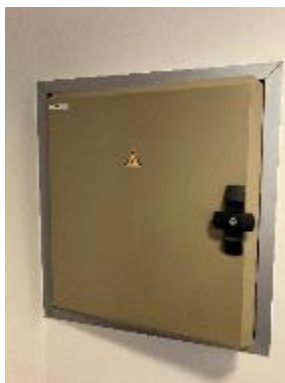
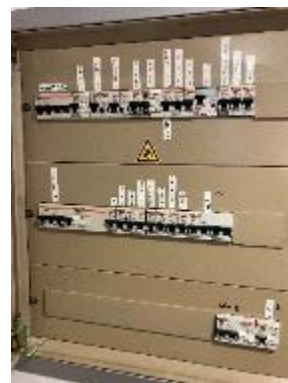
Le TD est installé à l'entrée des locaux occupés par les avocats, et permet d'alimenter les éclairages, PC et équipements des locaux de la zone.

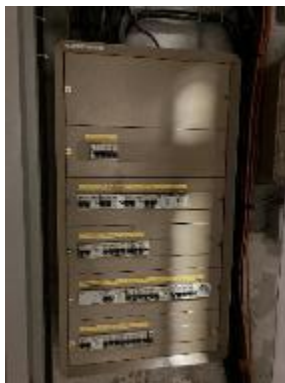
Le TD est installé dans une GT au sud, et permet d'alimenter les éclairages, PC et équipements des locaux de la zone sud.

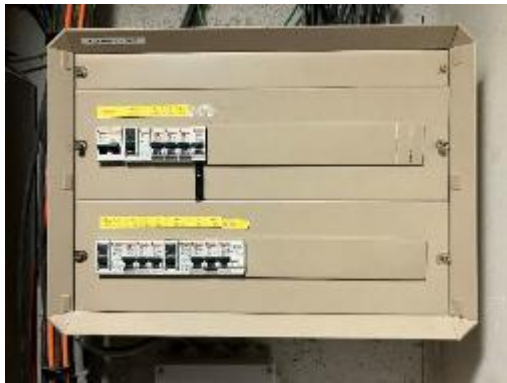
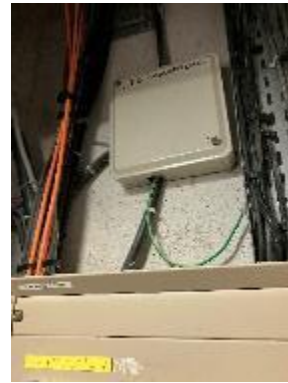
### TD info sud :

Le TD est installé dans une GT au sud, et permet **d'alimenter en source ondulée** les PC des locaux de la zone sud.

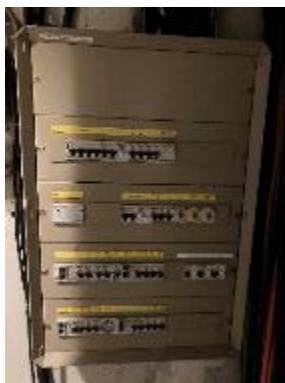
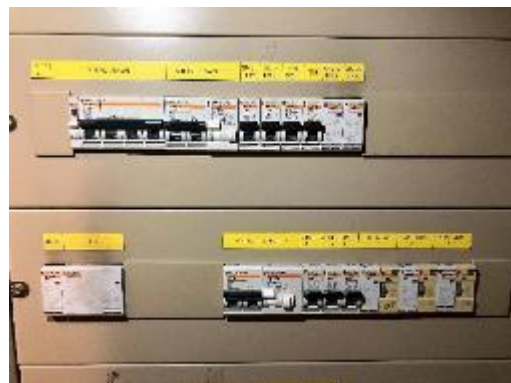
### TD normal nord :

Le TD est installé dans une GT au nord, et permet d'alimenter les éclairages et PC des locaux de la zone nord.

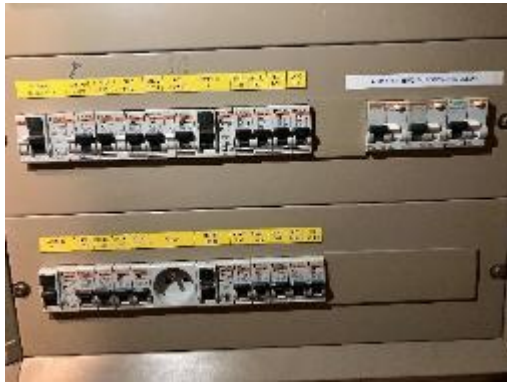
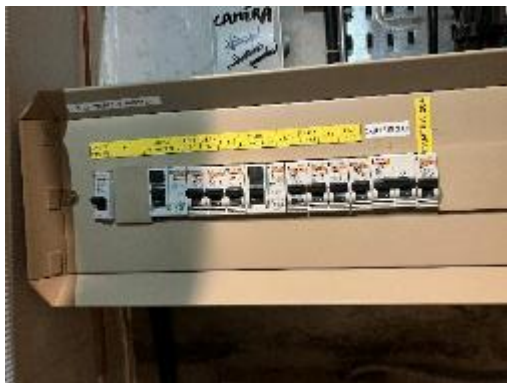
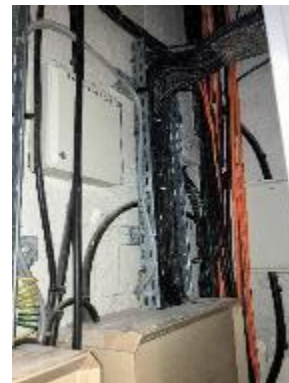
#### TD info nord :

Le TD est installé dans une GT au nord, et permet **d'alimenter en source ondulée** les PC des locaux de la zone nord.

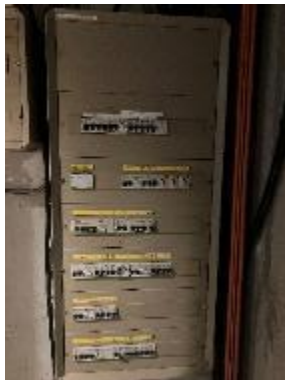
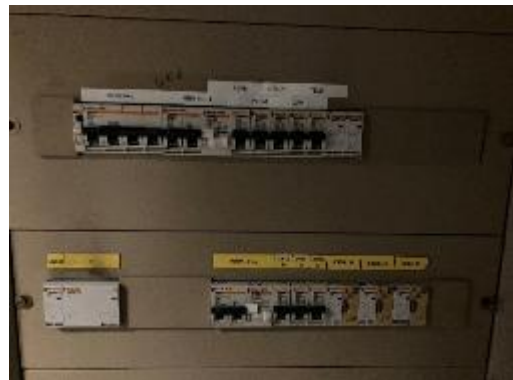
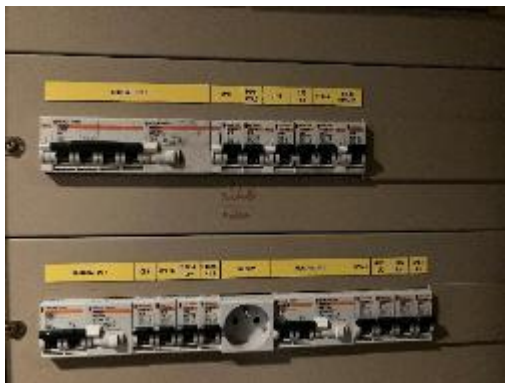
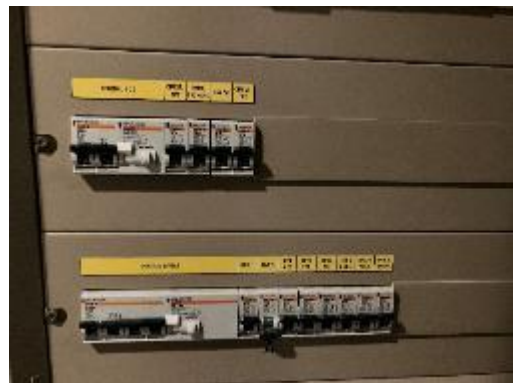
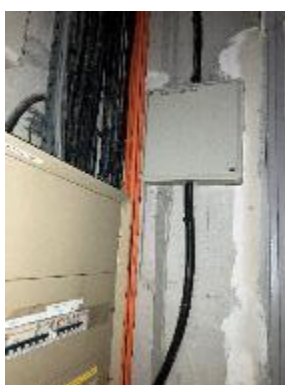
**TD normal nord :**

Le TD est installé dans une GT au nord, et permet d'alimenter les éclairages, PC et équipements des locaux de la zone nord.

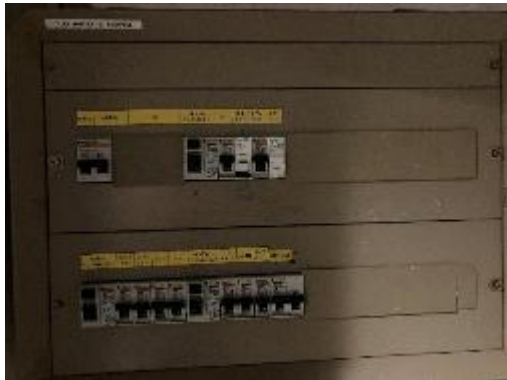
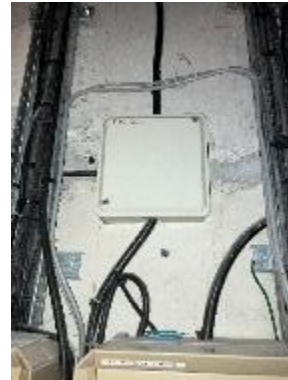
### TD info nord :

Le TD est installé dans une GT au nord, et permet **d'alimenter en source ondulée** les PC des locaux de la zone nord.

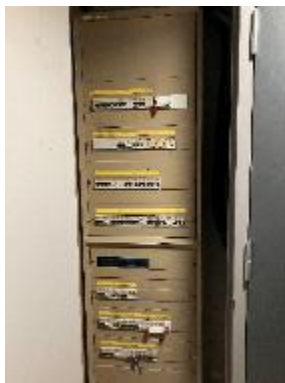
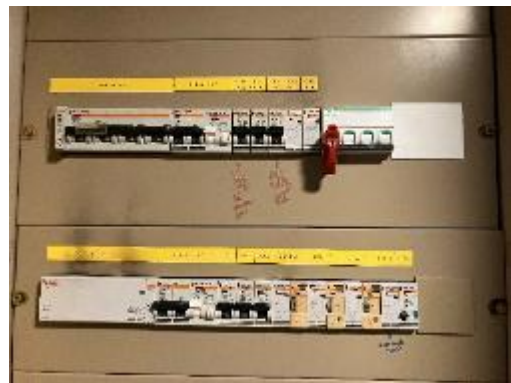
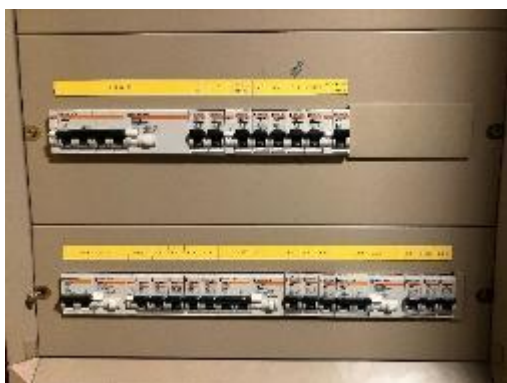
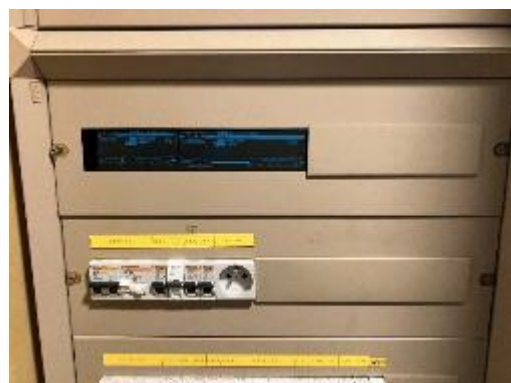
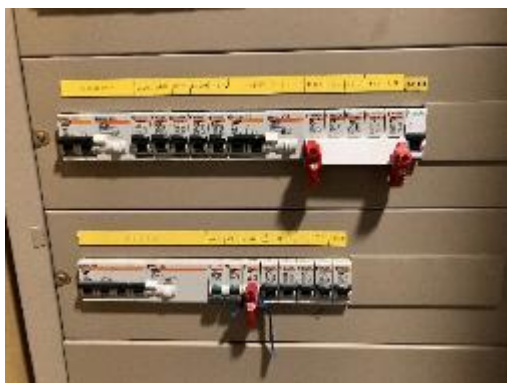
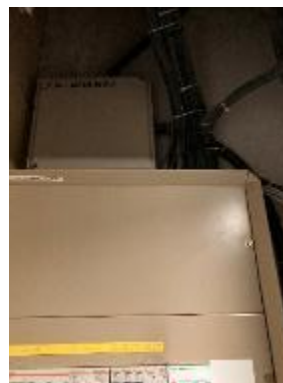
### TD normal sud :

Le TD est installé dans une GT au sud, et permet d'alimenter les éclairages, PC et équipements des locaux de la zone nord.

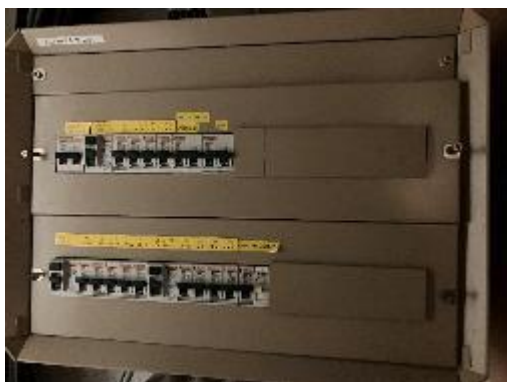
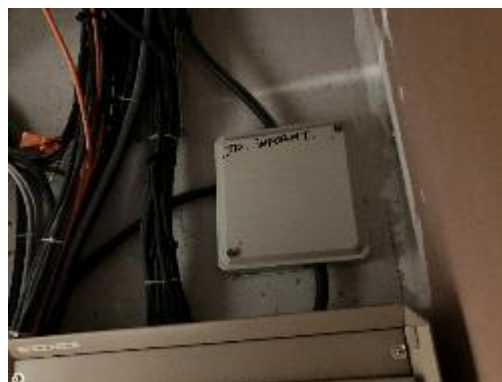
#### TD info sud :

Le TD est installé dans une GT au sud, et permet **d'alimenter en source ondulée** les PC des locaux de la zone nord.

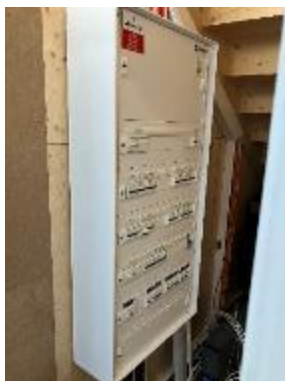
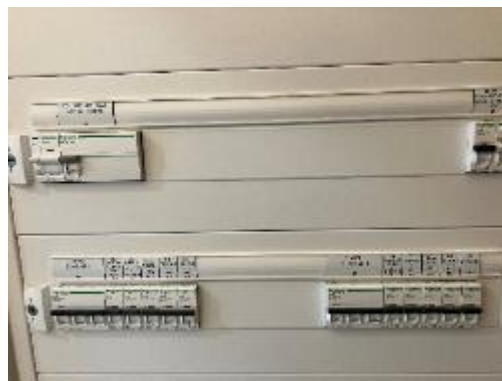
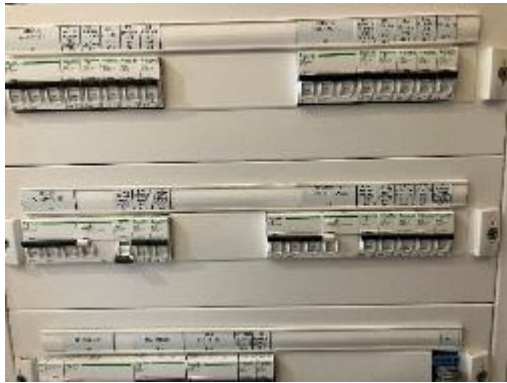
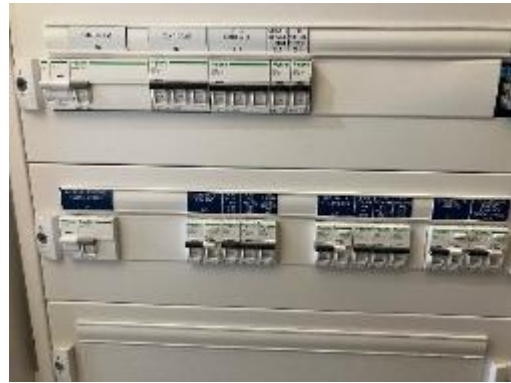
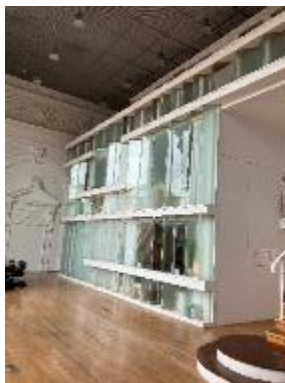
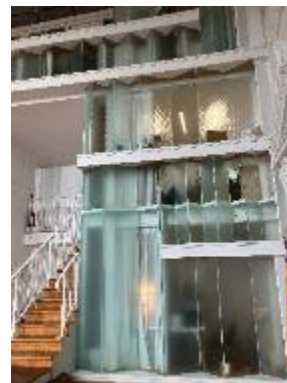
#### TD mezzanine :

Le TD est installé au niveau de la mezzanine récemment aménagée, et comporte une partie Normale et une partie ondulée, qui permettent d'alimenter en normal les éclairages, PC et équipements des locaux de la zone, et **d'alimenter en source ondulée** les PC des locaux de la zone.

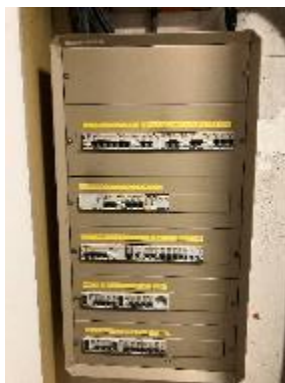
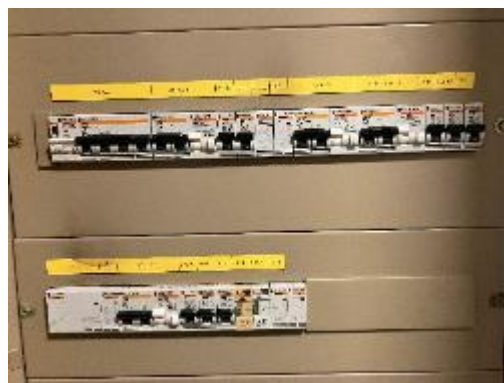
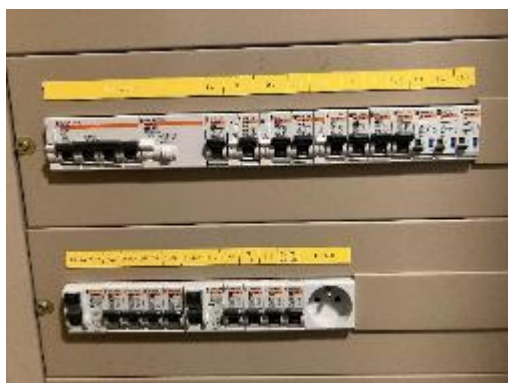
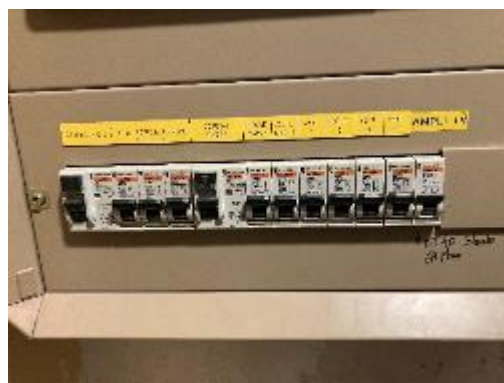
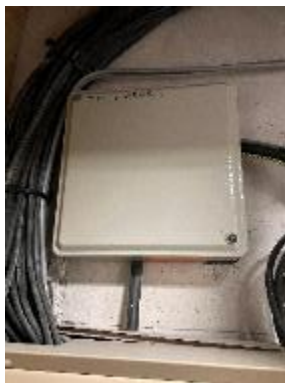
#### TD normal sud :

Le TD est installé dans une GT au sud, et permet d'alimenter les éclairages, PC et équipements des locaux de la zone sud.

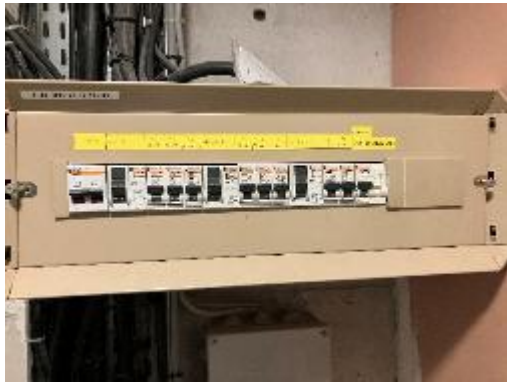
Le TD est installé dans une GT au sud, et permet **d'alimenter en source ondulée** les PC des locaux de la zone sud.

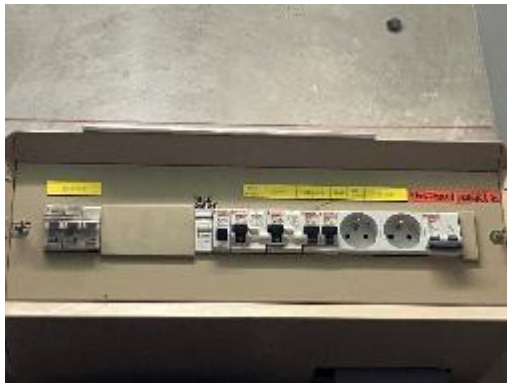
Le TD est installé dans le local machinerie ascenseur sud au niveau des combles, et permet d'alimenter l'ascenseur et les équipements du local.

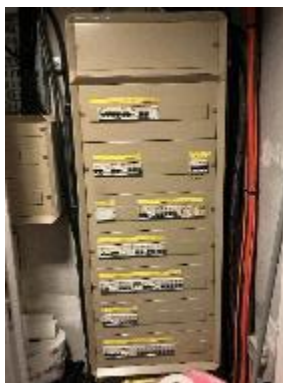
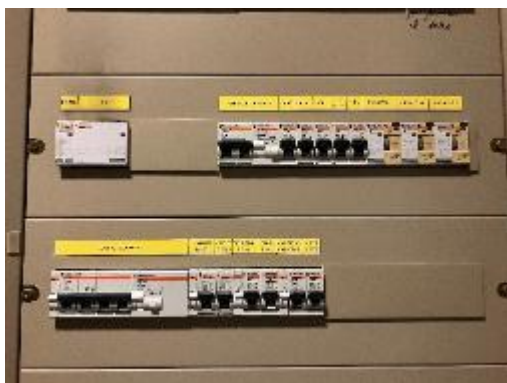
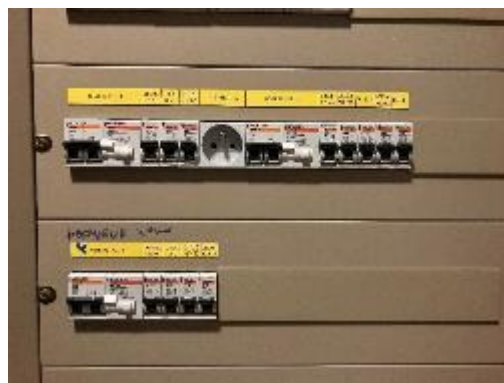
**TD normal nord :**

Le TD est installé dans une GT au nord, et permet d'alimenter les éclairages et PC des locaux de la zone nord.

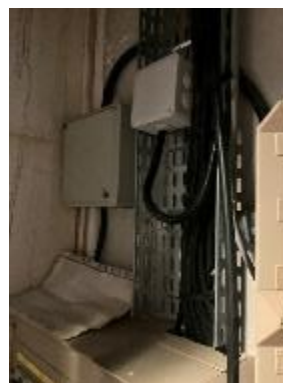
#### TD info nord :

Le TD est installé dans une GT au nord, et permet **d'alimenter en source ondulée** les PC des locaux de la zone nord.

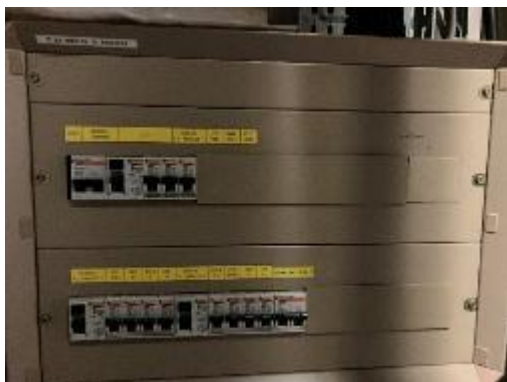
### TD ascenseur nord :

Le TD est installé dans le local machinerie ascenseur nord au niveau des combles, et permet d'alimenter l'ascenseur et les équipements du local.

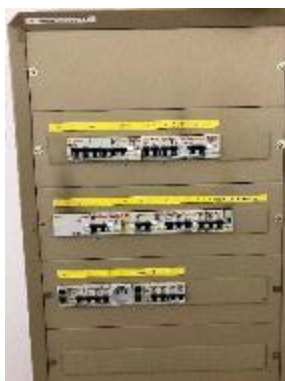
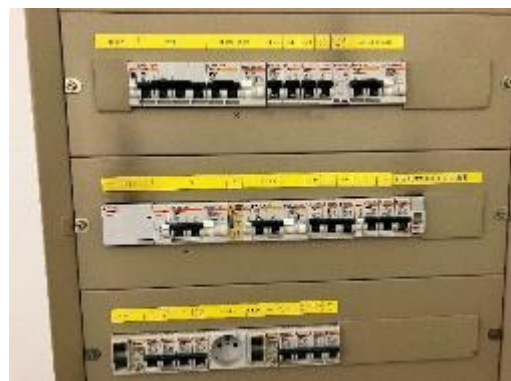
### TD normal centre :

Le TD est installé dans un LT au centre du bâtiment, et permet d'alimenter les éclairages, PC et équipements des locaux de la zone.

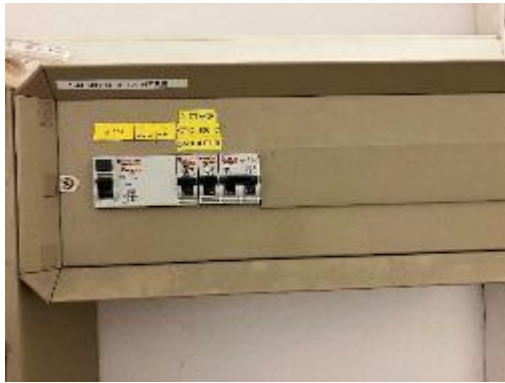
### TD info centre :

Le TD est installé dans LT au centre du bâtiment, et permet **d'alimenter en source ondulée** les PC des locaux de la zone.

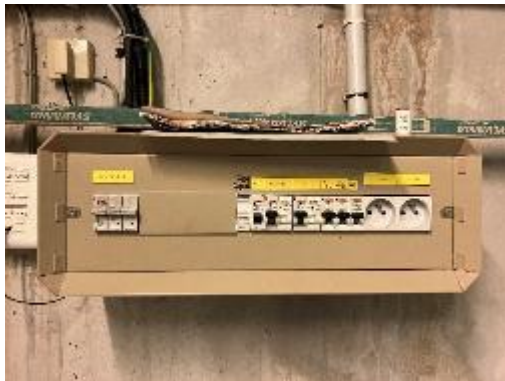
**TD ascenseur :**

Le TD est installé dans le local machinerie ascenseur sud au niveau des combles, et permet d'alimenter l'ascenseur et les équipements du local.

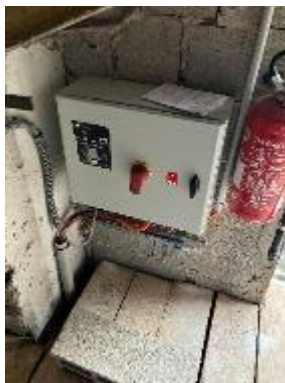
On trouve également les coffrets de contrôle/commande des équipements techniques installés dans les combles :

- ⇒ Coffrets caissons d'extraction,
- ⇒ Coffrets caissons de désenfumage,

Coffret extracteur désenfumage

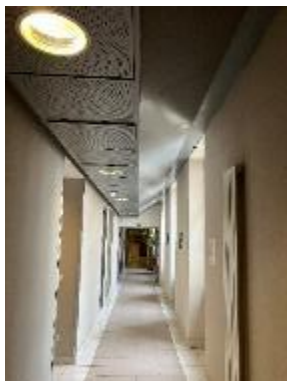
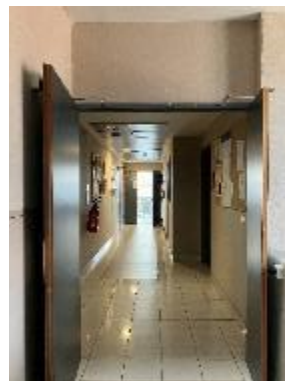
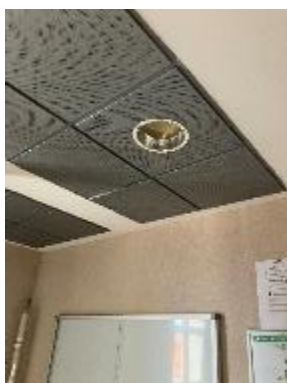
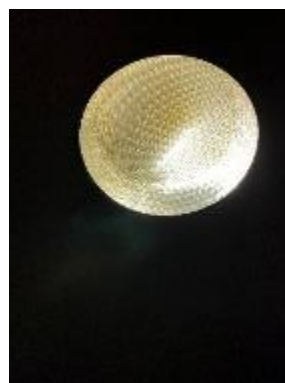
Les éclairages au sein du bâtiment sont disparates, mais on trouve majoritairement des éclairages de type fluorescent possédant de mauvaises performances énergétiques.

*Eclairage circulations origine*

*Nous conseillons de continuer la politique de relamping mise en œuvre, en procédant au remplacement des éclairages actuels, non remplacés à ce jour, par des éclairages plus économes en électricité de type LED afin de réduire de manière significative les consommations énergétiques.*

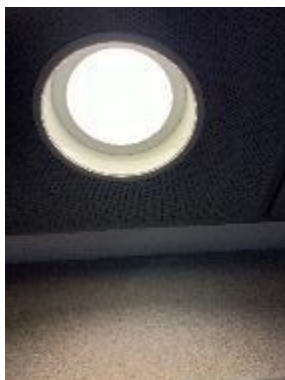
Le remplacement par des éclairages LED est réalisé au fil du temps, mais reste à ce jour largement minoritaire.

*Eclairage circulations rénové*

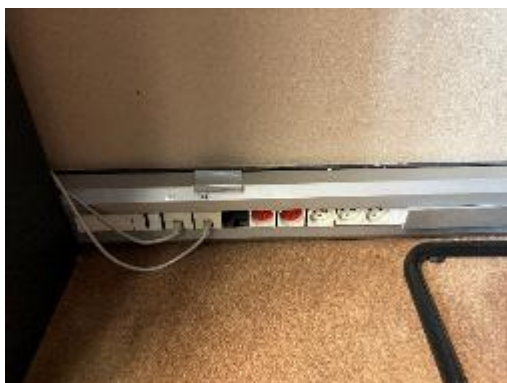
*PC normales et PC ondulées*

*Nous avons constaté que de nombreux ordinateurs sont branchés sur des prises non secourues, ainsi, en cas de coupure électrique, les postes de travail sont coupés.*

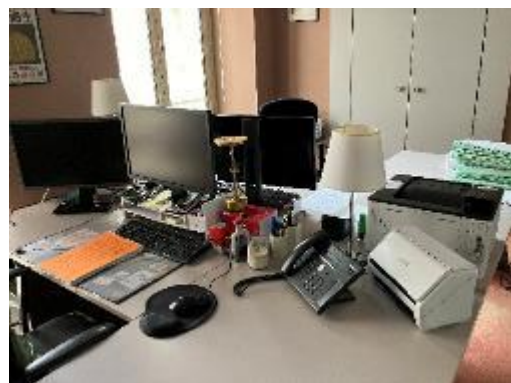
*Poste de travail type*

Dans les bureaux, on trouve généralement des postes de travail composé des équipements suivants :

- ⇒ Ordinateur,
- ⇒ 2 écrans,
- ⇒ Imprimante.

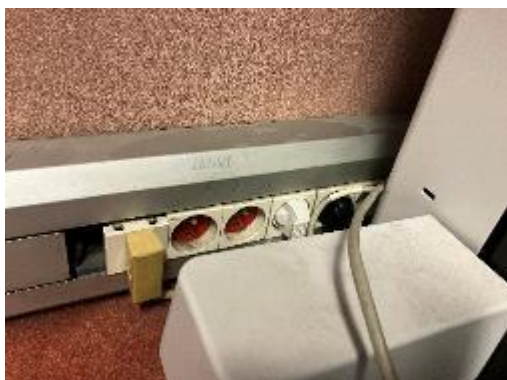
*Poste de travail raccordé sur PC non secourue*

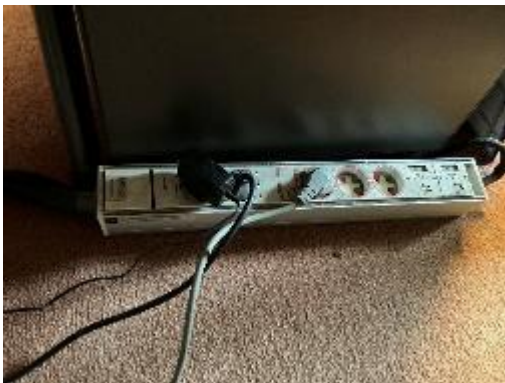
Nous avons également constaté des raccordements en aval des PC **anarchiques et chaotiques** :

- ⇒ Prises arrachées,
- ⇒ Présence de multiprises ancienne et peu fiable,
- ⇒ Présence de multiprises trop longues, enroulées, mal rangées, qui peuvent créer des échauffements, ou faciliter des écrasements de câbles par les chaises de bureaux à roulettes,
- ⇒ Présence de multiprises branchées sur d'autres multiprises,
- ⇒ Présence d'équipements gros consommateurs qui ne sont pas prévus pour être raccordés massivement sur des installations de bureautique non prévues pour et usage :
  - ✓ Bouilloires,
  - ✓ Fours à micro-ondes,
  - ✓ Machines à café,
  - ✓ Frigidaire,
  - ✓ Radiateurs électriques.

*Multiprise ancienne*

***Tous ces mauvais usages sont à proscrire et doivent être formellement interdit.***

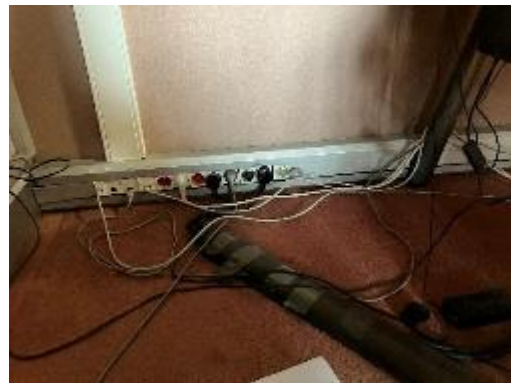
*Raccordement anarchique*

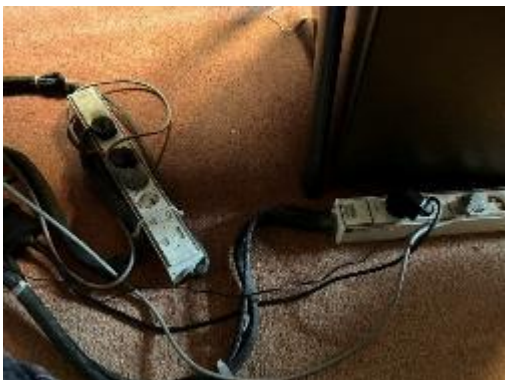
*Multiprise raccordée sur une multiprise*

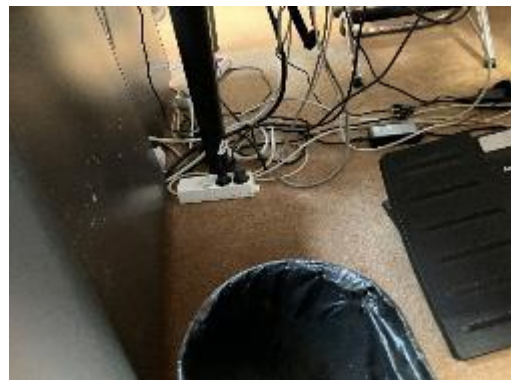
*Raccordement anarchique*

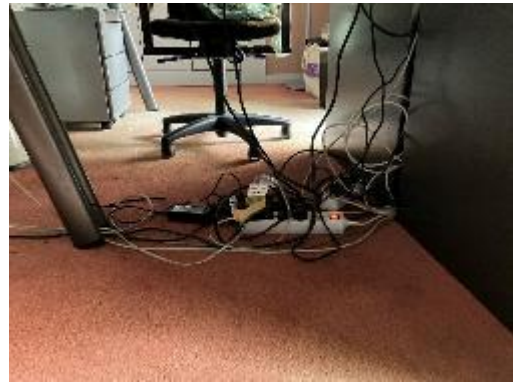
*Raccordement anarchique*

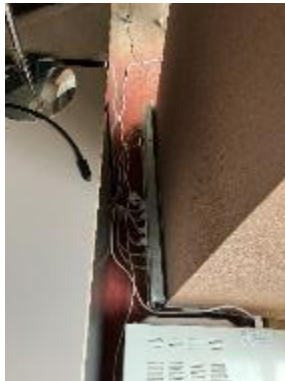
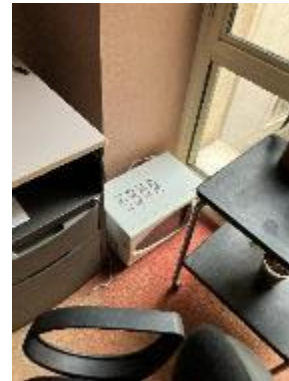
*Micro-ondes*

*Les bouilloires, fours à micro-ondes, machines à cafés sont à réserver aux espaces dédiés à cet usage, espace détente, salle de repos, tisanerie ou réfectoire, et doivent être fourni par les Maître d'ouvrage afin d'éviter les équipements personnels pas aux normes CE et/ou de mauvaises qualités.*

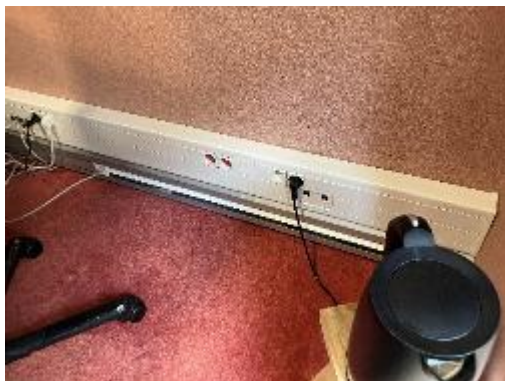
*Bouilloire*

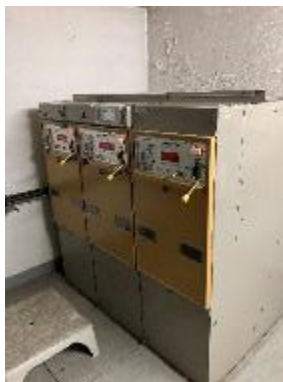
Le poste de livraison ENEDIS située dans le même local comporte 3 cellules de marque **MERLIN GERIN** et de type **VERCORS M6**, datant de 1993 :

- ⇒ 2 cellules interrupteur, IS,
- ⇒ 1 cellule interrupteur fusibles, PM,

Poste de livraison

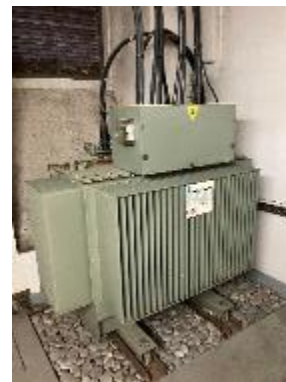
Il comporte également 1 transformateur à huile de marque **France Transfo** d'une puissance de **630 kVA**, datant de 1993.

Ce transformateur est installé sur une fosse de rétention.

Transformateur

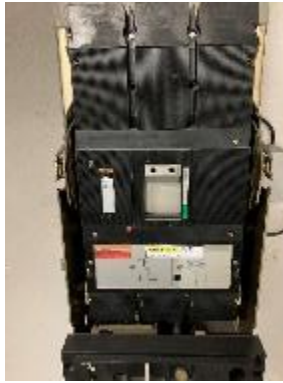
*DG BT – 1250 A*

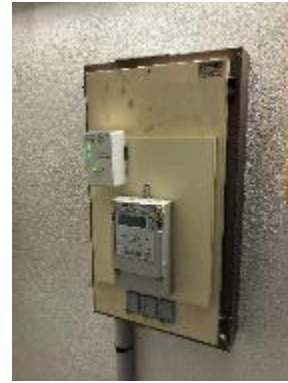
Les puissances souscrites relevés sur le compteur sont les suivantes :

*Compteur*

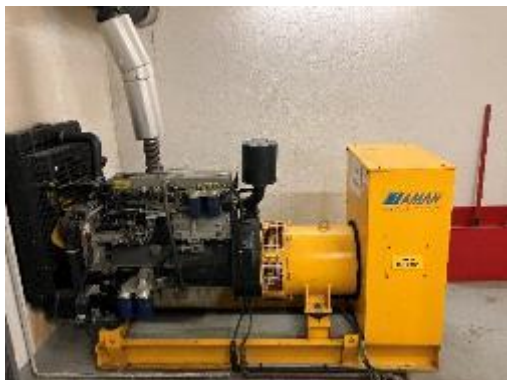
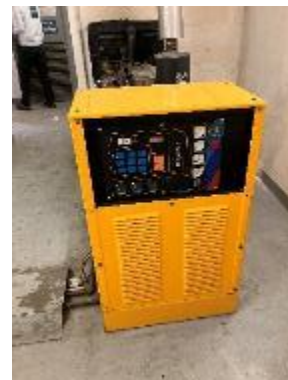
L'alimentation secourue du site est réalisée par le biais d'un groupe électrogène de marque **AMAN** d'une puissance de **115 kVA**, datant de 2002.

Le moteur est de marque PERKING et l'alternateur de marque ALSTHOM.

*Groupe électrogène*

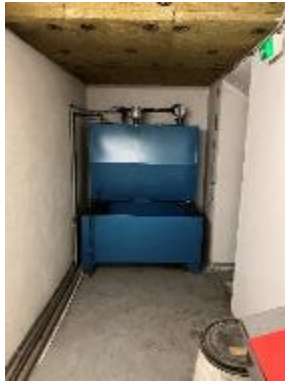
L'alimentation en fioul est réalisée par le biais d'un réservoir journalier de 500 litres

*Réservoir journalier*

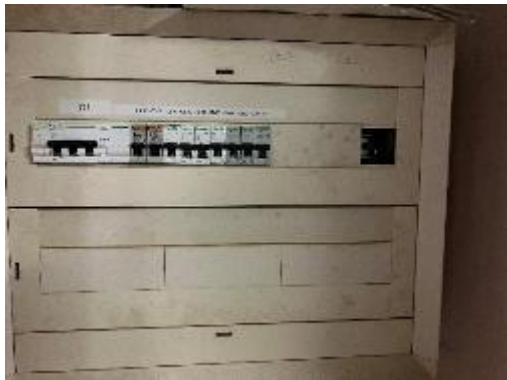
L'alimentation ondulée de ce bâtiment provient du local onduleur du TGI.

**Un câble est enterré sous la place pour relier les 2 bâtiments.**

*TD ondulé*

*Il serait préférable, pour des raisons de sécurité, d'installer 1 onduleur pour ce bâtiment.*

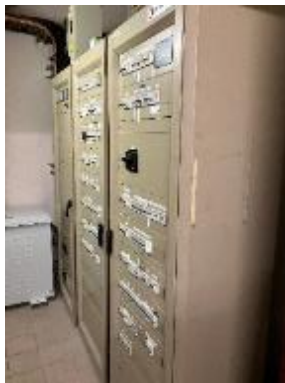
Le TGBT est de marque **MERLIN GERIN**.

Il est constitué de 3 cellules.

*L'étiquetage et le repérage ne sont pas satisfaisant. Ainsi, certains départs ne sont pas clairement identifiables.*

*Il est à noter que l'absence de plans des installations.*

TGBT

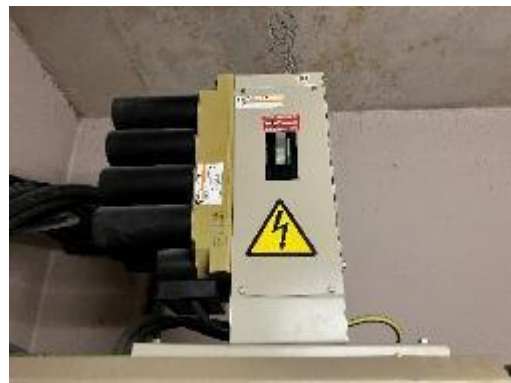
Le TGBT est également équipé d'une batterie de condensateurs.

Condensateurs
