## Palais de Justice et Palais Rusca

Place du palais de justice  
06 000 NICE

## Audit des installations électriques

Le présent rapport a pour objet de réaliser un audit des installations électriques des locaux du Palais de justice et du Palais Rusca situés place du palais de justice à Nice (06000).

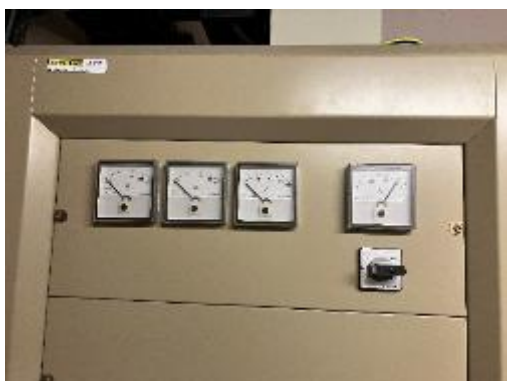
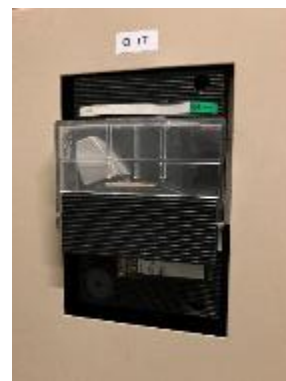
- ⇒ Le disjoncteur général, Merlin Gerin compact C401N, 400 A,
- ⇒ Les disjoncteur normal et secours, Merlin Gerin compact C161N, 160 A,
- ⇒ l'automate Normal/secours.

Cellule 1

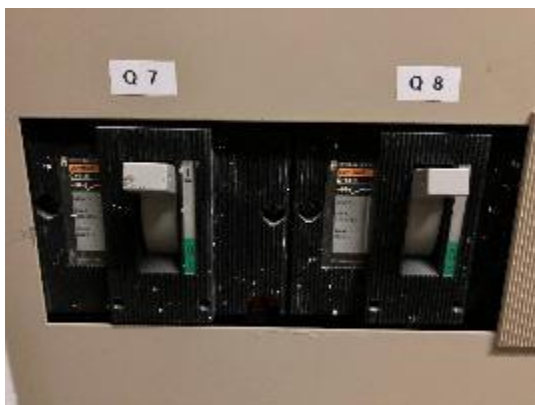
*Inverseur normal/secours*

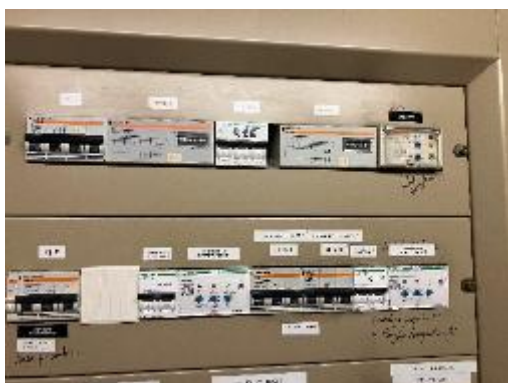
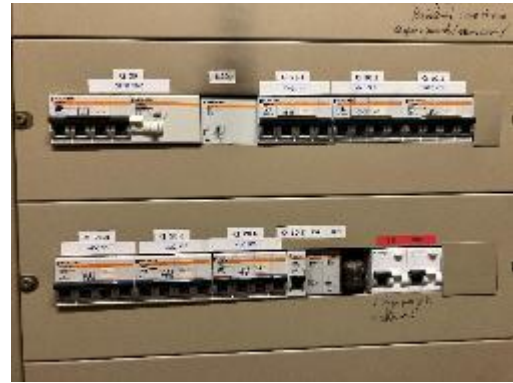
*Cellule 2*

La cellule 2 comporte de nombreux départs et notamment :

- ⇒ Les départs désenfumages,
- ⇒ Le disjoncteur TDI, Schneider NG126L, 63 A,
- ⇒ Le disjoncteur colonne Est, Merlin Gerin C60L, 40 A,
- ⇒ Le disjoncteur colonne Ouest, Merlin Gerin C60L, 40 A,
- ⇒ Le disjoncteur TD télécom, Merlin Gerin C60L, 20 A,
- ⇒ Les 6 départs ascenseurs,
- ⇒ Le départ auxiliaires GE,
- ⇒ Le disjoncteur général, Merlin Gerin C60L, 32 A, avec :
  - ✓ Les 6 départs alimentant les VMC,
- ⇒ Le disjoncteur SSI, Schneider DT40 Vigì, 16 A,
- ⇒ Le disjoncteur CMSI, Schneider DT40 Vigì, 16 A.

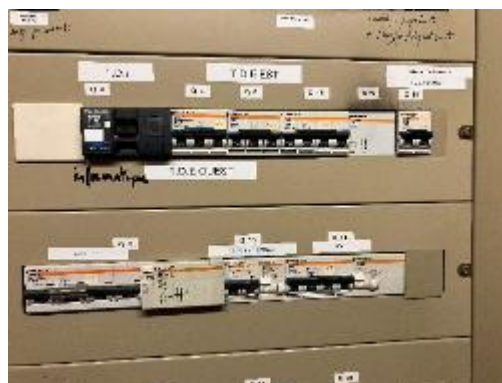
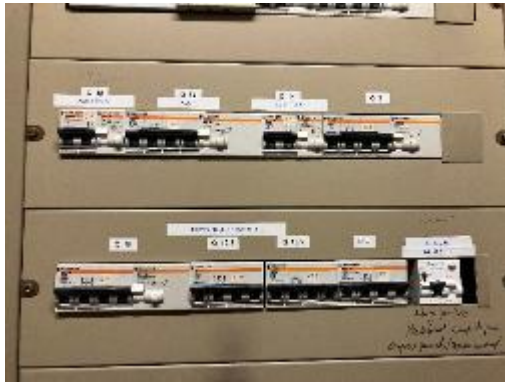
*Cellule 2*

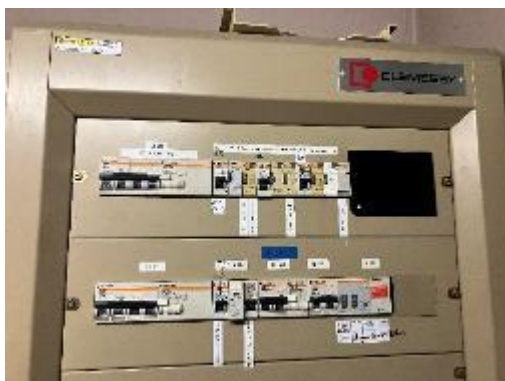
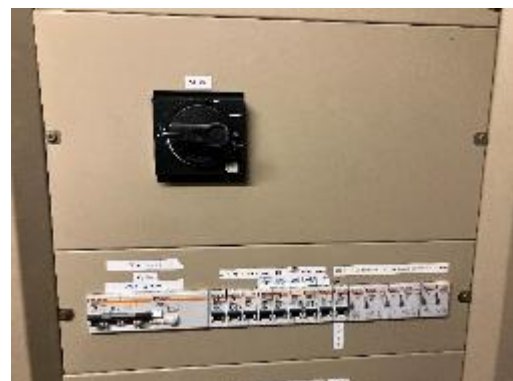
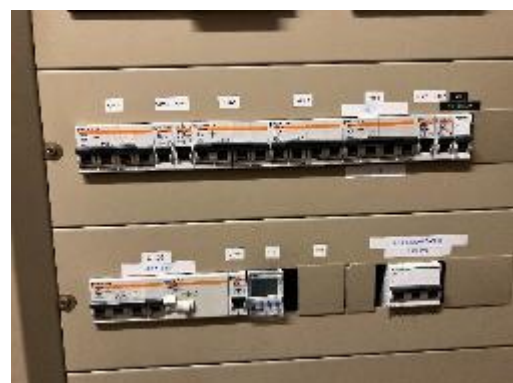
Cellule 3

La cellule 3 comporte de nombreux départs et notamment :

- ⇒ Les disjoncteurs alimentant les éclairages du sous-sol, et l'éclairage de sécurité,
- ⇒ Les disjoncteurs alimentant l'éclairage de sécurité,
- ⇒ Les disjoncteurs alimentant les éclairages extérieurs,
- ⇒ Le disjoncteur alimentant le déshumidificateur des archives.

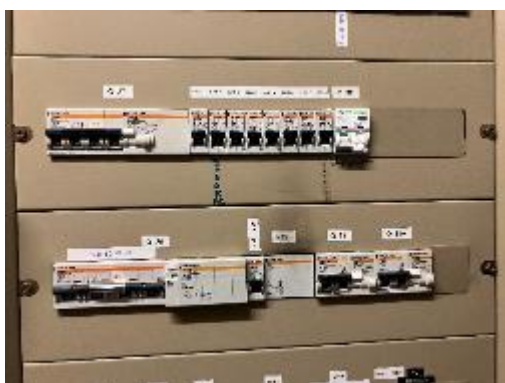
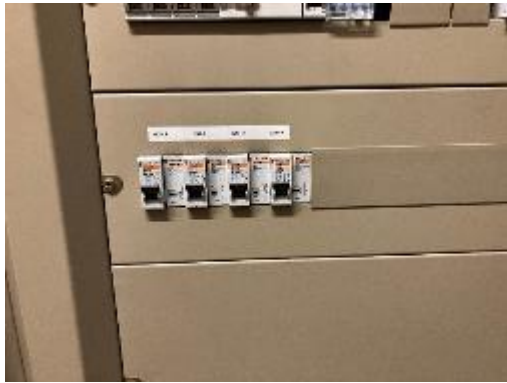
Cellule 3

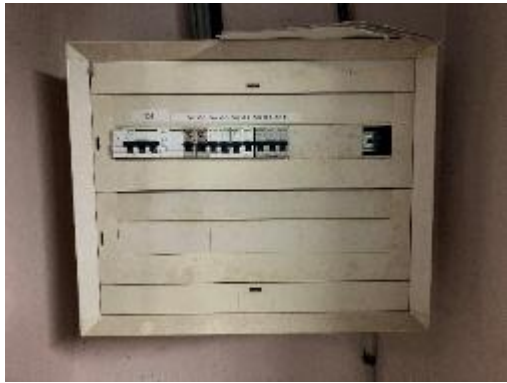
##### **TD ondulé sous-sol ouest :**

Le TD est installé dans une GT au sous-sol, et **permet d'alimenter le bâtiment depuis la source ondulée provenant du TGI.**

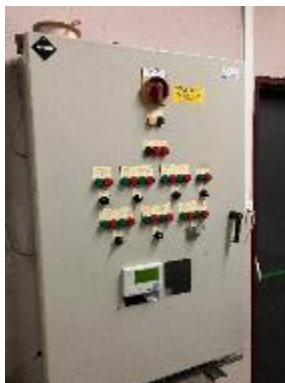
Le coffret est installé dans la chaufferie, et permet d'alimenter les équipements de la chaufferie.

Coffret chaufferie

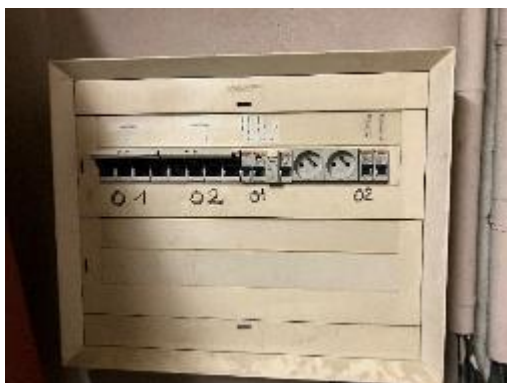
### **TD ascenseur :**

Le TD est installé dans le local machinerie ascenseur, et permet d'alimenter 2 ascenseurs.

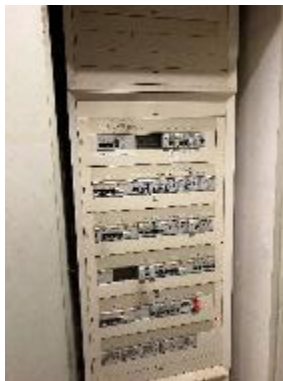
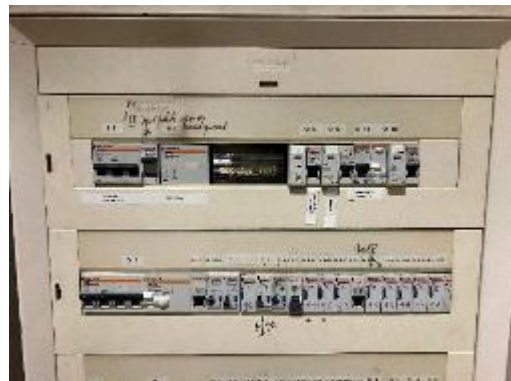
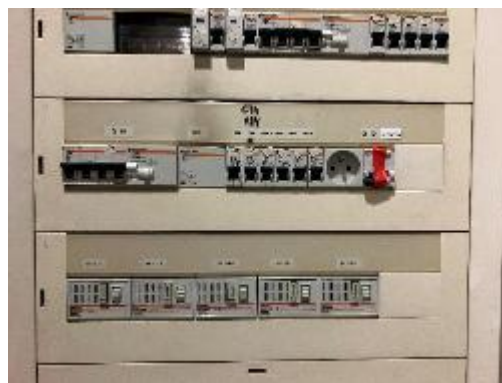
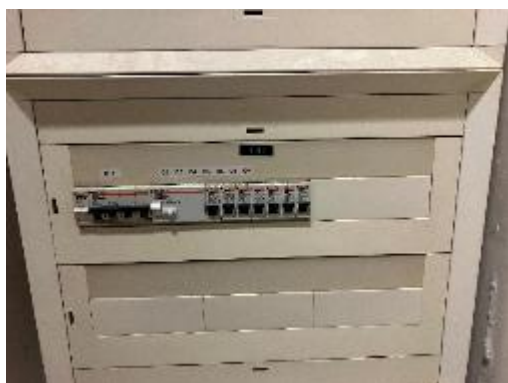
Le TD est installé dans un placard technique, et comporte une partie Normale et une partie ondulée, qui permettent d'alimenter en normal les éclairages, PC et équipements des locaux de la zone, et **d'alimenter en source ondulée** les PC des locaux de la zone.

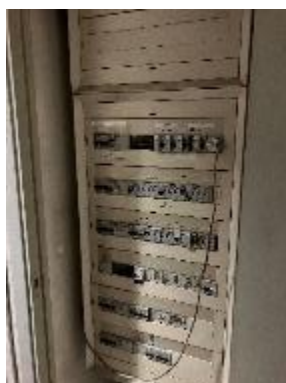
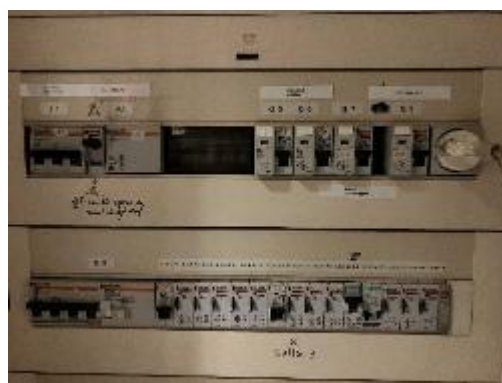
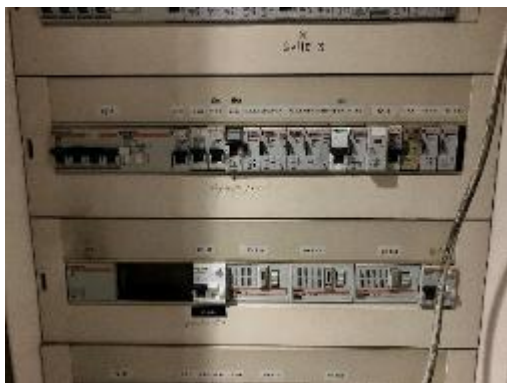
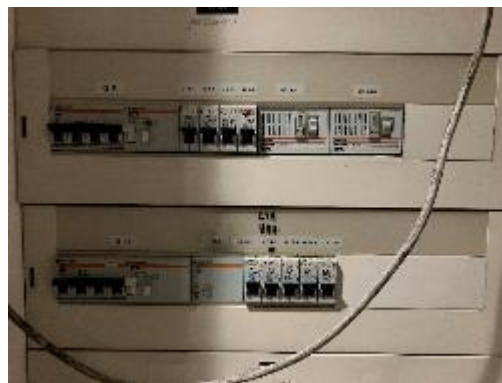
Le TD est installé dans une GT, et permet d'alimenter les éclairages, PC et équipements des locaux de la zone est.

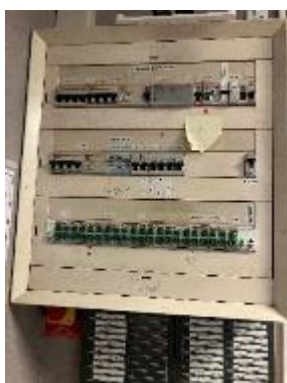
Le TD est installé dans le PCS, et permet d'alimenter les éclairages, PC et équipements des locaux de la zone est.

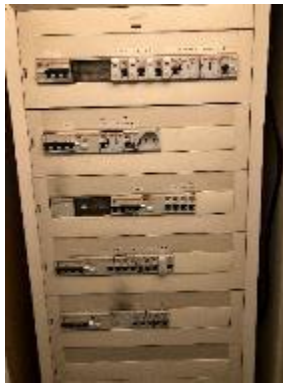
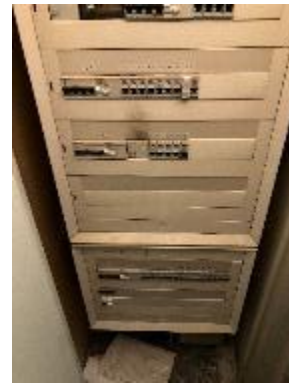
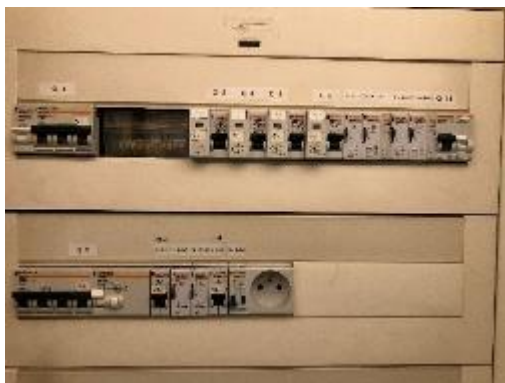
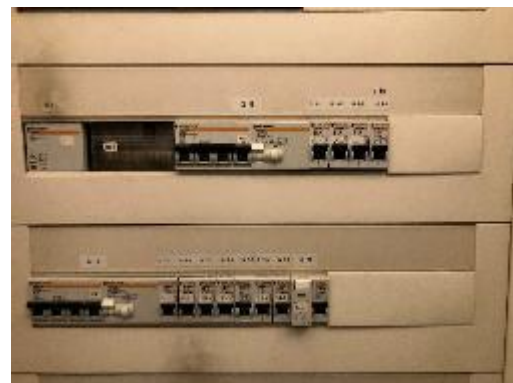
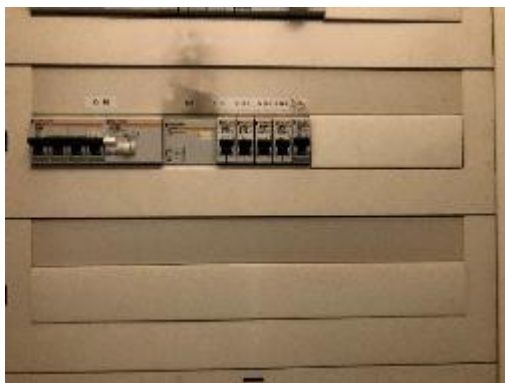
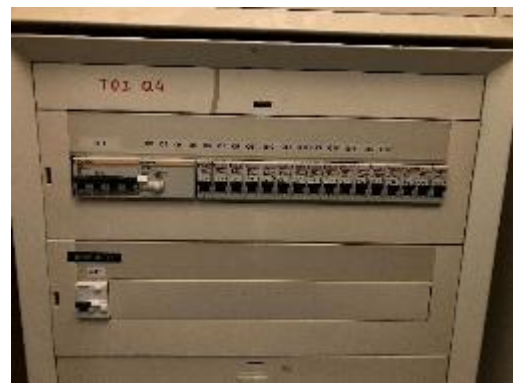
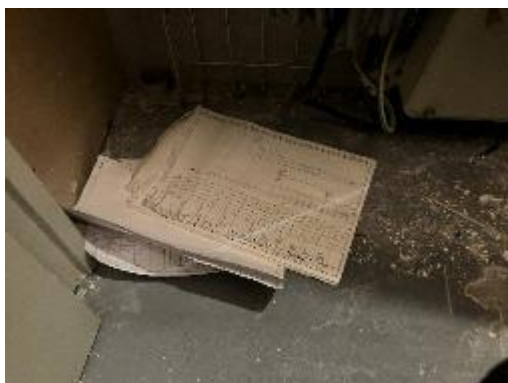
Le TD est installé dans un placard technique, et comporte une partie Normale et une partie ondulée, qui permettent d'alimenter en normal les éclairages, PC et équipements des locaux de la zone, et **d'alimenter en source ondulée** les PC des locaux de la zone.

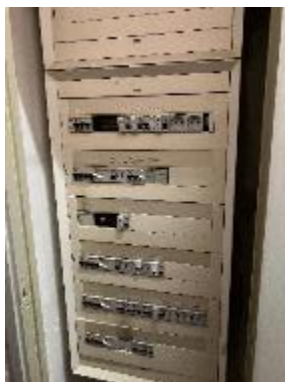
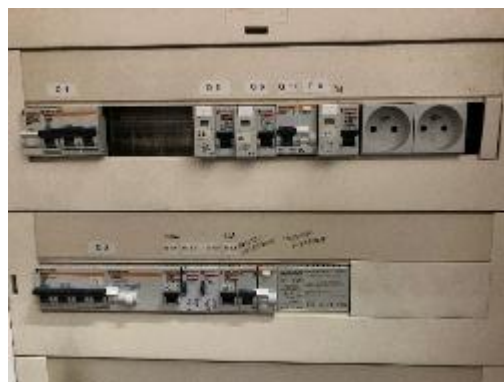
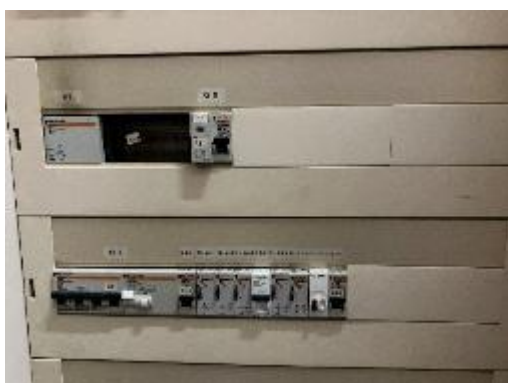
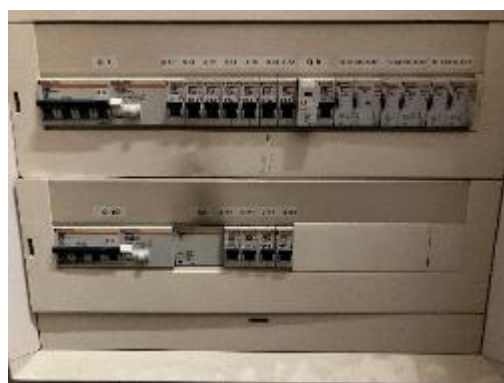
Le TD est installé dans une GT, et permet d'alimenter les éclairages, PC et équipements des locaux de la zone est.

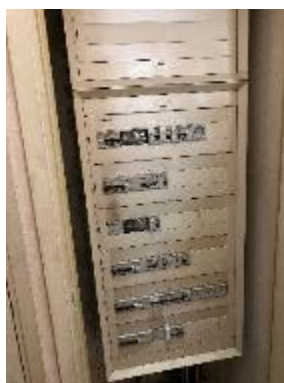
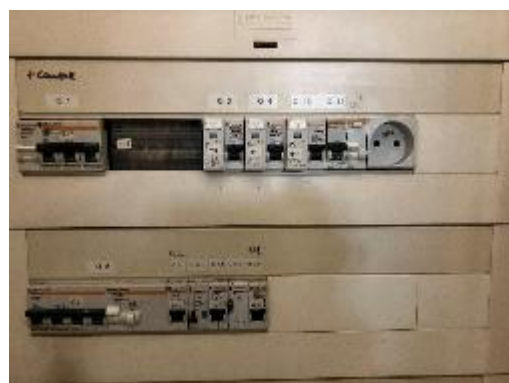
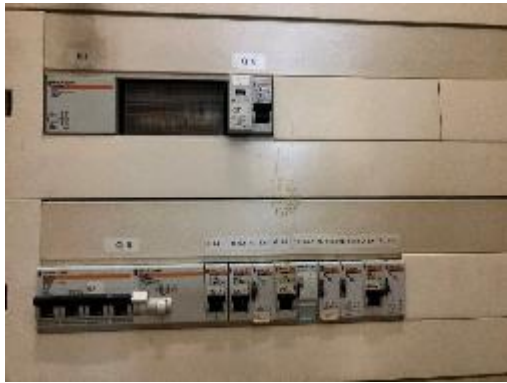
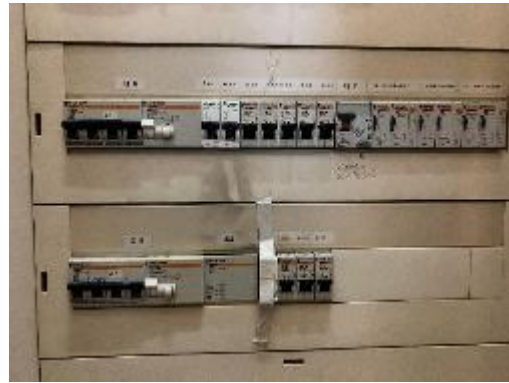
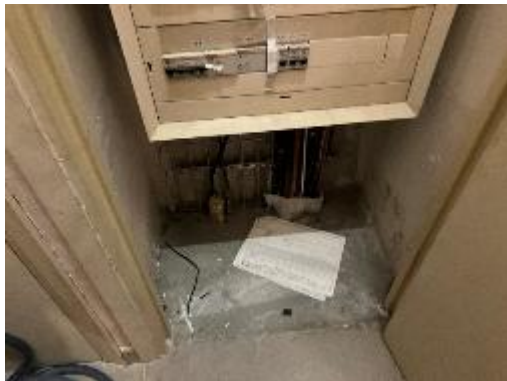
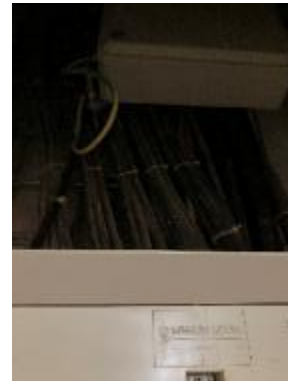
Le TD est installé dans une GT, et permet d'alimenter les éclairages, PC et équipements des locaux de la zone est.

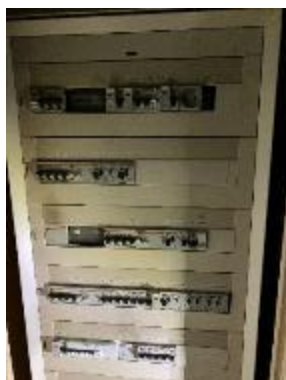
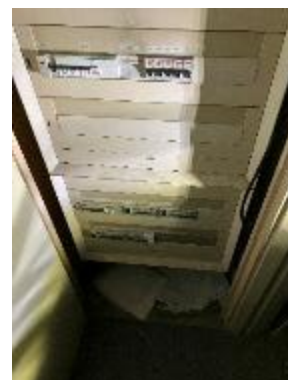
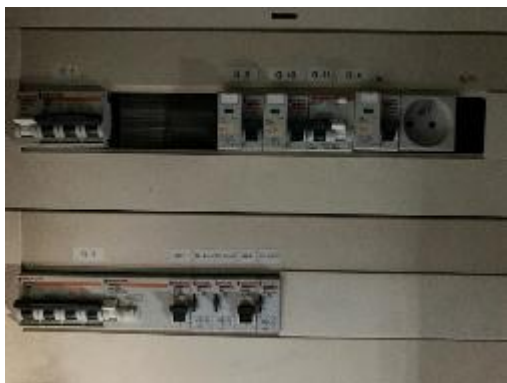
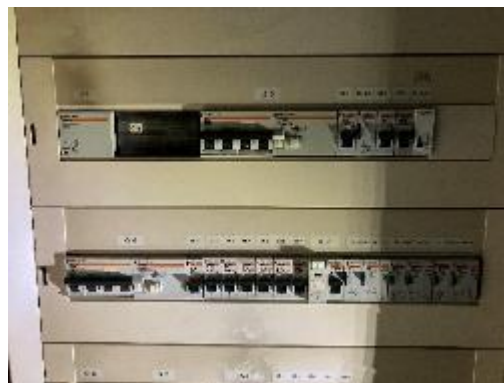
Le TD est installé dans un placard technique, et comporte une partie Normale et une partie ondulée, qui permettent d'alimenter en normal les éclairages, PC et équipements des locaux de la zone, et **d'alimenter en source ondulée** les PC des locaux de la zone.

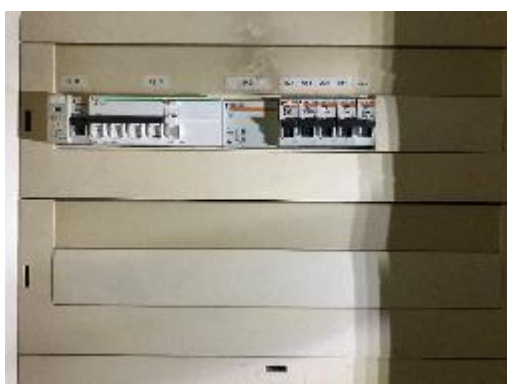
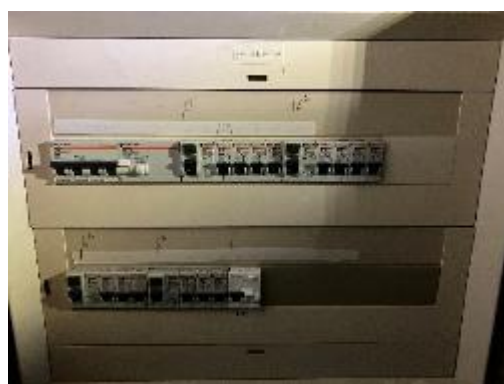
TD

**TD normal est :**

Le TD est installé dans une GT, et permet d'alimenter les éclairages, PC et équipements des locaux de la zone est.

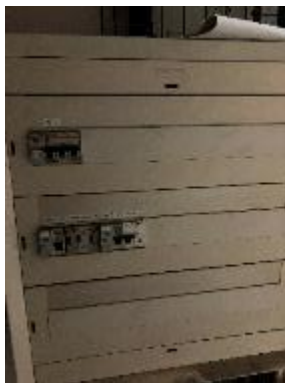
Le TD est installé dans les combles, et permet d'alimenter les éclairages, PC et équipements des locaux de la zone.

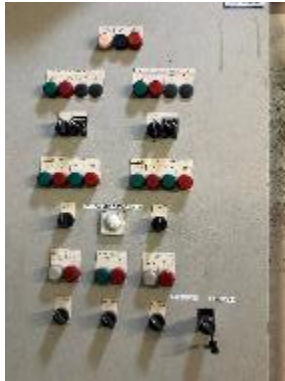
*Armoire production froid*

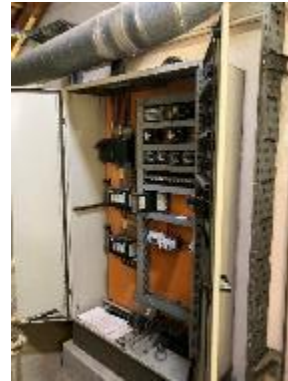
*Armoire production froid*

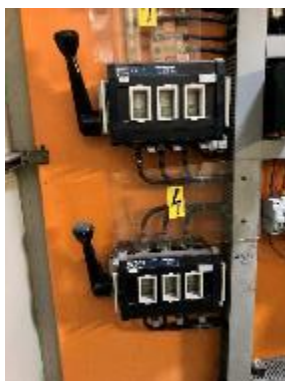
*Armoire production froid*

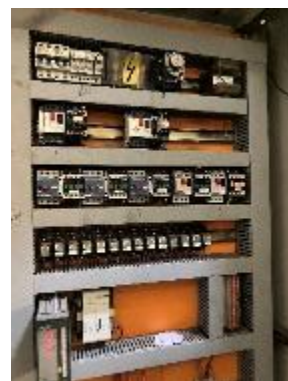
*Armoire production froid*

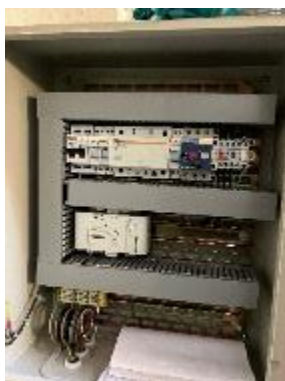
*Coffret extracteur 6*

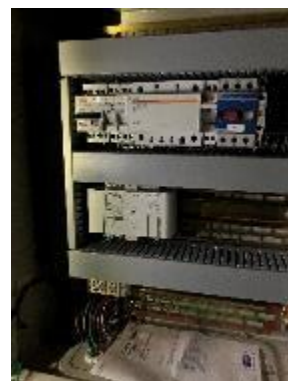
*Coffret extracteur 4*

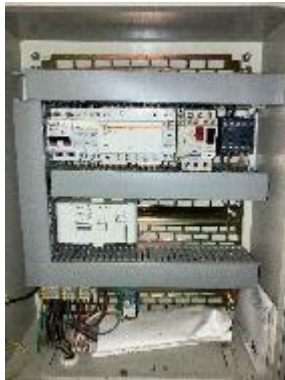
*Coffret extracteur 3*

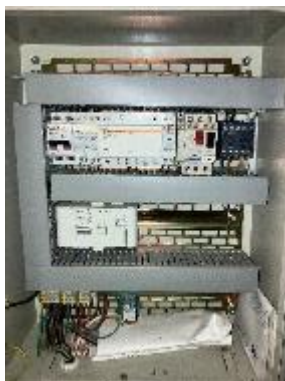
*Coffret extracteur désenfumage 1*

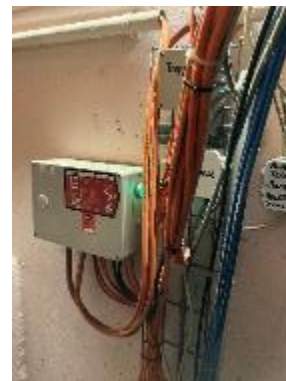
*Coffret extracteur désenfumage 2*

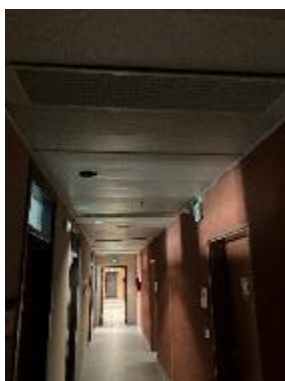
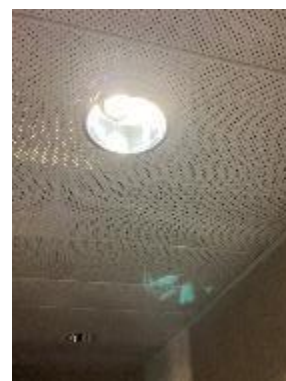
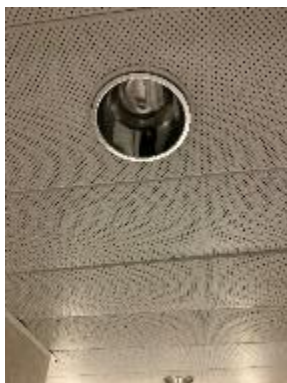
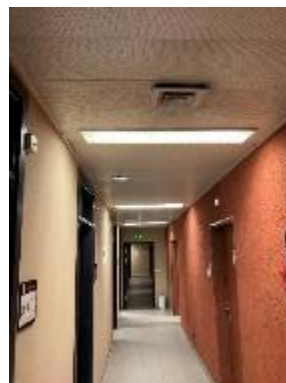
Les éclairages au sein du bâtiment sont disparates, mais on trouve majoritairement des éclairages de type fluorescent possédant de mauvaises performances énergétiques.

*Eclairage circulations origine*

*Nous conseillons de continuer la politique de relamping mise en œuvre, en procédant au remplacement des éclairages actuels, non remplacés à ce jour, par des éclairages plus économes en électricité de type LED afin de réduire de manière significative les consommations énergétiques.*

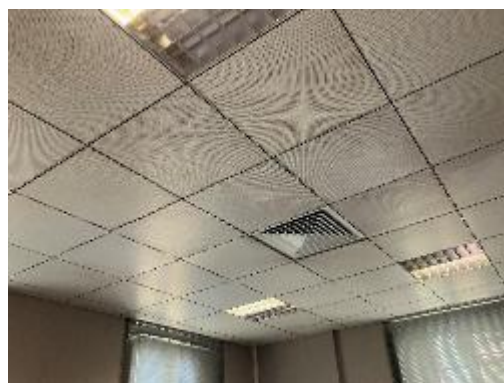
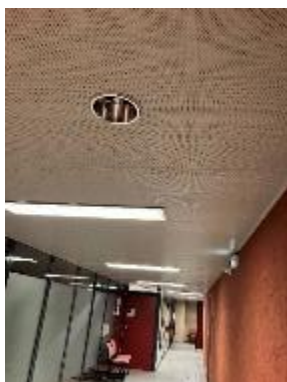
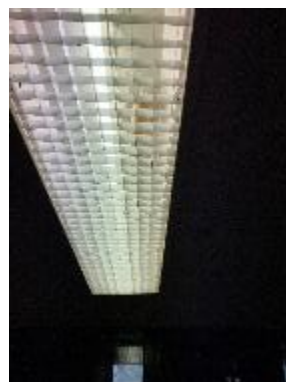
*Eclairage origine*

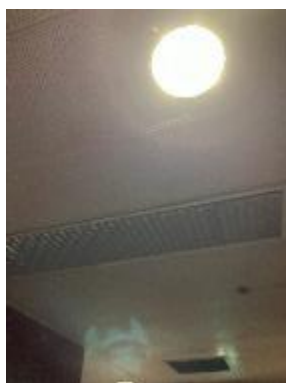
Le remplacement par des éclairages LED est réalisé au fil du temps, mais reste à ce jour largement minoritaire.

Le relamping est estimé à ce jour à environ 10%.

*Eclairage circulations rénové*

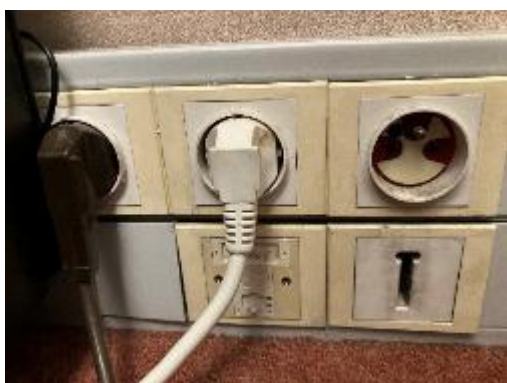
*PC normales et PC ondulées*

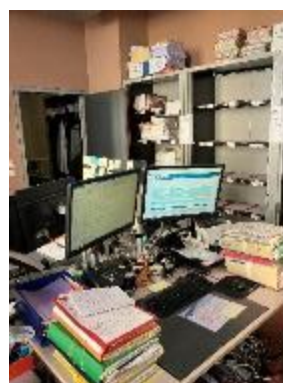
*Poste de travail type*

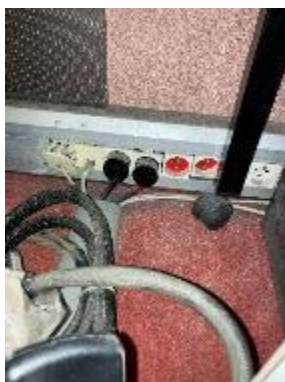
*Nous avons constaté que de nombreux ordinateurs sont branchés sur des prises non secourues, ainsi, en cas de coupure électrique, les postes de travail sont coupés.*

*Poste de travail raccordé sur PC non secourue*

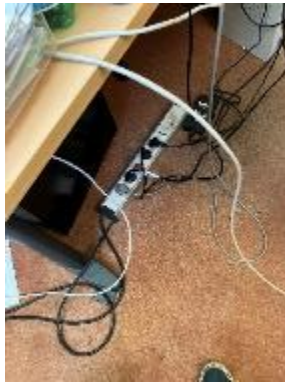
Nous avons également constaté des raccordements en aval des PC **anarchiques et chaotiques** :

- ⇒ Prises arrachées,
- ⇒ Présence de multiprises ancienne et peu fiable,
- ⇒ Présence de multiprises trop longues, enroulées, mal rangées, qui peuvent créer des échauffements, ou faciliter des écrasements de câbles par les chaises de bureaux à roulettes,
- ⇒ Présence de multiprises branchées sur d'autres multiprises,
- ⇒ Présence d'équipements gros consommateurs qui ne sont pas prévus pour être raccordés massivement sur des installations de bureautique non prévues pour et usage :
  - ✓ Bouilloires,
  - ✓ Fours à micro-ondes,
  - ✓ Machines à café,
  - ✓ Radiateurs électriques.

*Multiprise ancienne*

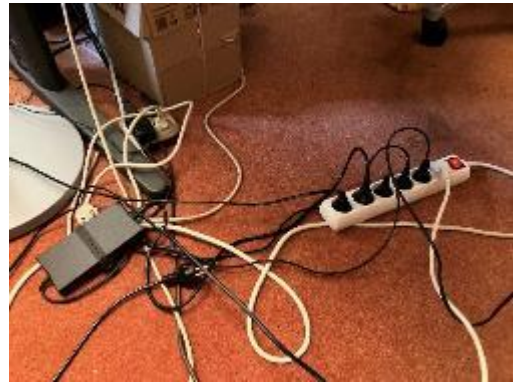
*Multiprise raccordée sur une multiprise*

***Tous ces mauvais usages sont à proscrire et doivent être formellement interdit.***

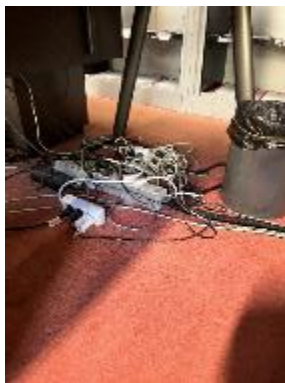
*Raccordement anarchique*

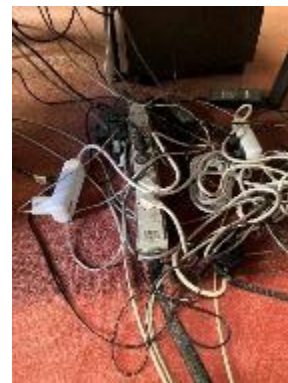
*Multiprise trop longue*

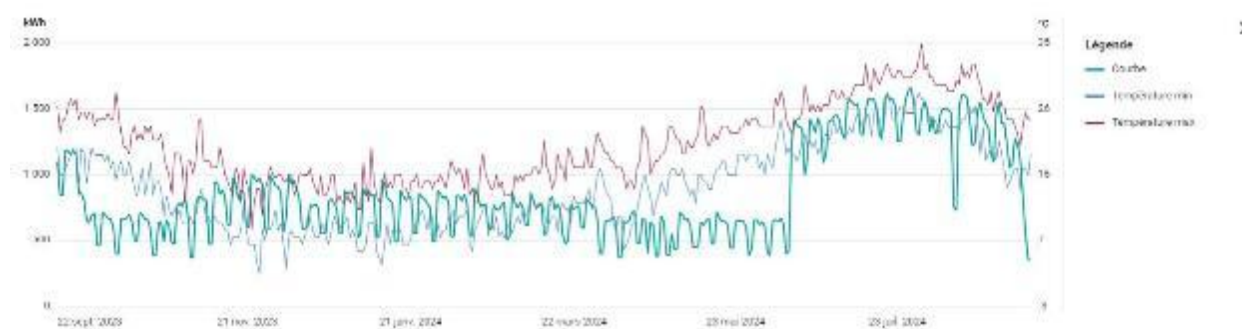
Les consommations sur la dernière année sont les suivantes :

*On se rend compte que la consommation la plus importante est durant la période estivale, période de fonctionnement des installations de climatisations.*
