## Rapport de repérage des matériaux et produits de la liste A et B contenant de l'amiante à intégrer au Dossier Technique Amiante (DTA)

**Adresse :** 43 route de Chazeuil , Domaine des Palaquins,  
Montoldre 03150 VARENNES SUR ALLIER

**Désignation :** MONTOLDRE LES PALAQUINS\_B2 - BATIMENT  
D

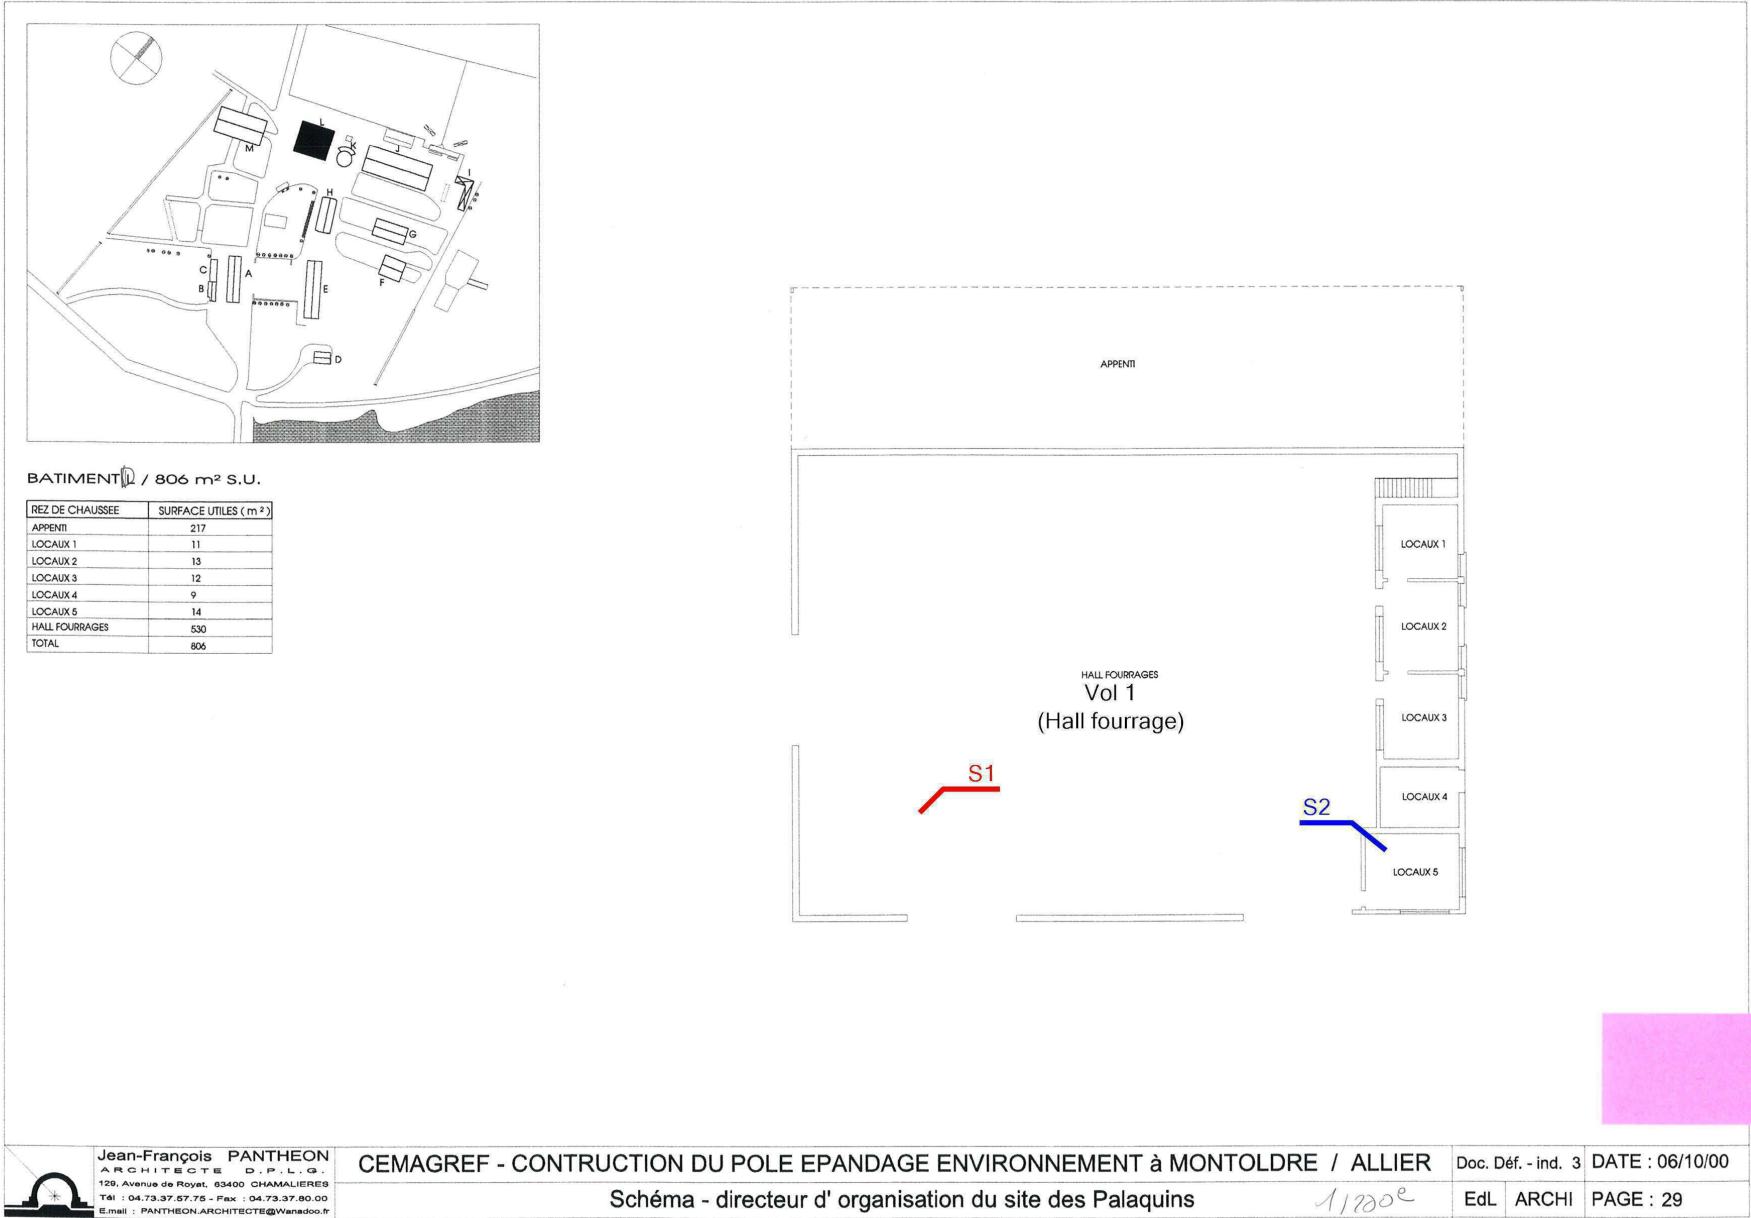
S1: Plaques en fibres-ciment

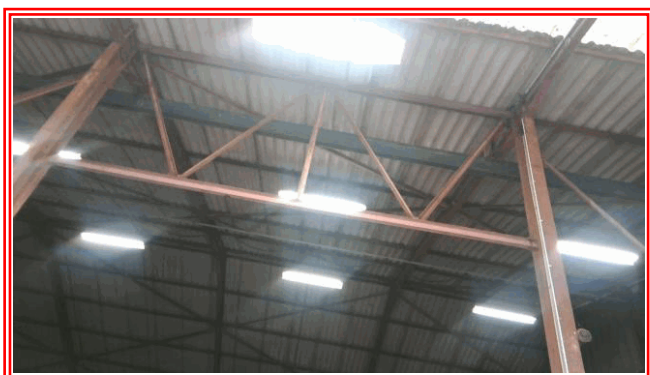
| Localisation | Matériau | Après analyse | Etat de conservation |
|---|---|---|---|
| Vol 1<br>(Hall fourrage) | Plaques en fibres-ciment | Positif sur jugement personnel | EP |

| Localisation | Categorie | Composant | Partie de composant | Liste | Action | Description | Précision | Ref pré. | Descriptif | Résultat | Conclusion | EC |
|---|---|---|---|---|---|---|---|---|---|---|---|---|
| Vol 1 (Hall fourrage) | Toiture et étanchéité | Plaques ondulées | Plaques en fibres-ciment | B | S1 | | | | | | Présence sur jugement personnel de l'opérateur de repérage | EP |

| Référence | Localisation | Action |
|---|---|---|
| 002JC004717 n°1 - 2 (S1) | 362276 - Vol 1<br>(Hall fourrage) | Présence sur décision de l'opérateur de repérage |

- Contrôler périodiquement que l'état de dégradation des matériaux et produits concernés ne s'aggrave pas et, le cas échéant, que leur protection demeure en bon état de conservation ;
- Rechercher, le cas échéant, les causes de dégradation et prendre les mesures appropriées pour les supprimer.

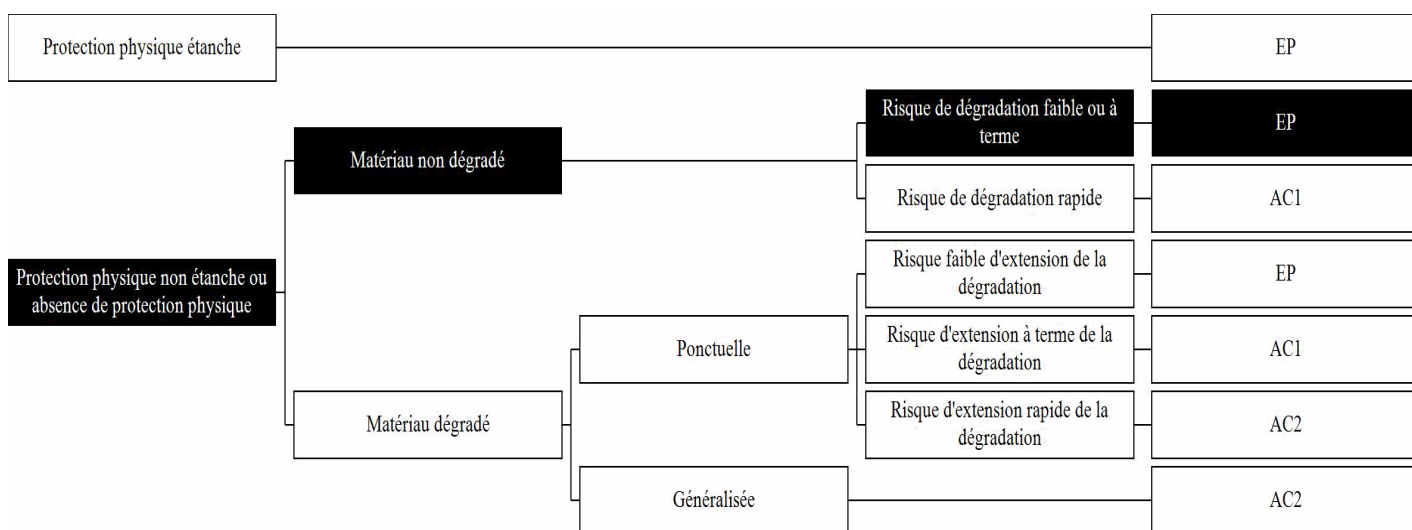
Réf commande : 002JC004717 Matériau : Plaques en fibres-ciment  
Réf mesure : S1 Destination du local :  
Date évaluation : 20/10/2020 Local ou zone homogène :  
Batiment : Vol 1 (Hall fourrage)

Résultat : Evaluation périodique  
Commentaire :
