## Rapport de repérage des matériaux et produits de la liste A et B contenant de l'amiante à intégrer au Dossier Technique Amiante (DTA)

Adresse : 47 route de Chazeuil , Domaine des Palaquins,  
Montoldre 03150 VARENNES SUR ALLIER  
Batiment : MONTOLDRE  
Etage : NC  
Références client : 362300\_MONTOLDRE LES PALAQUINS

N° de lot : Non communiqué  
Désignation : MONTOLDRE LES PALAQUINS\_B1 - BATIMENT  
Date de construction/permis de construire : En 1985  
Fonction du bâtiment : Autres

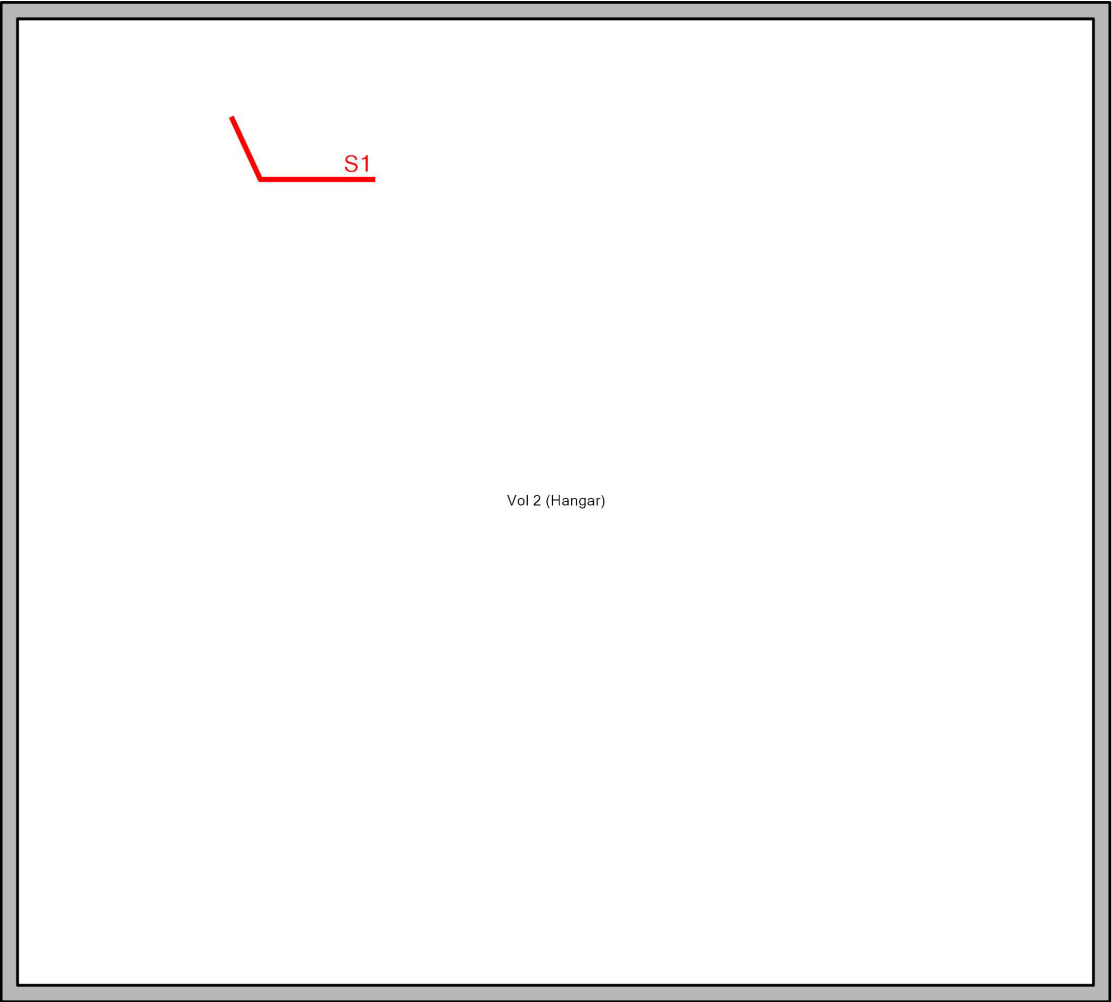
Localisation dun sondage positif

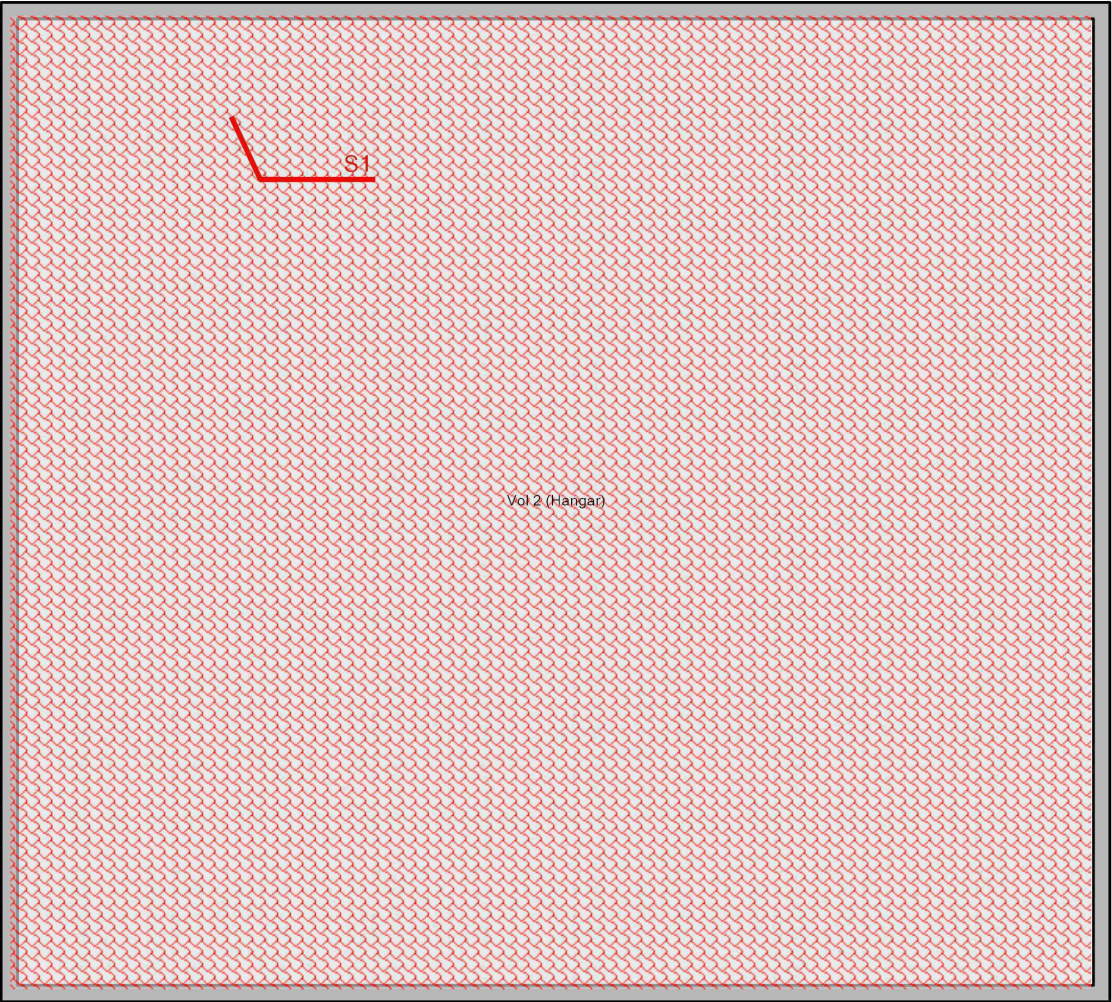
S1: Plaques en fibres-ciment

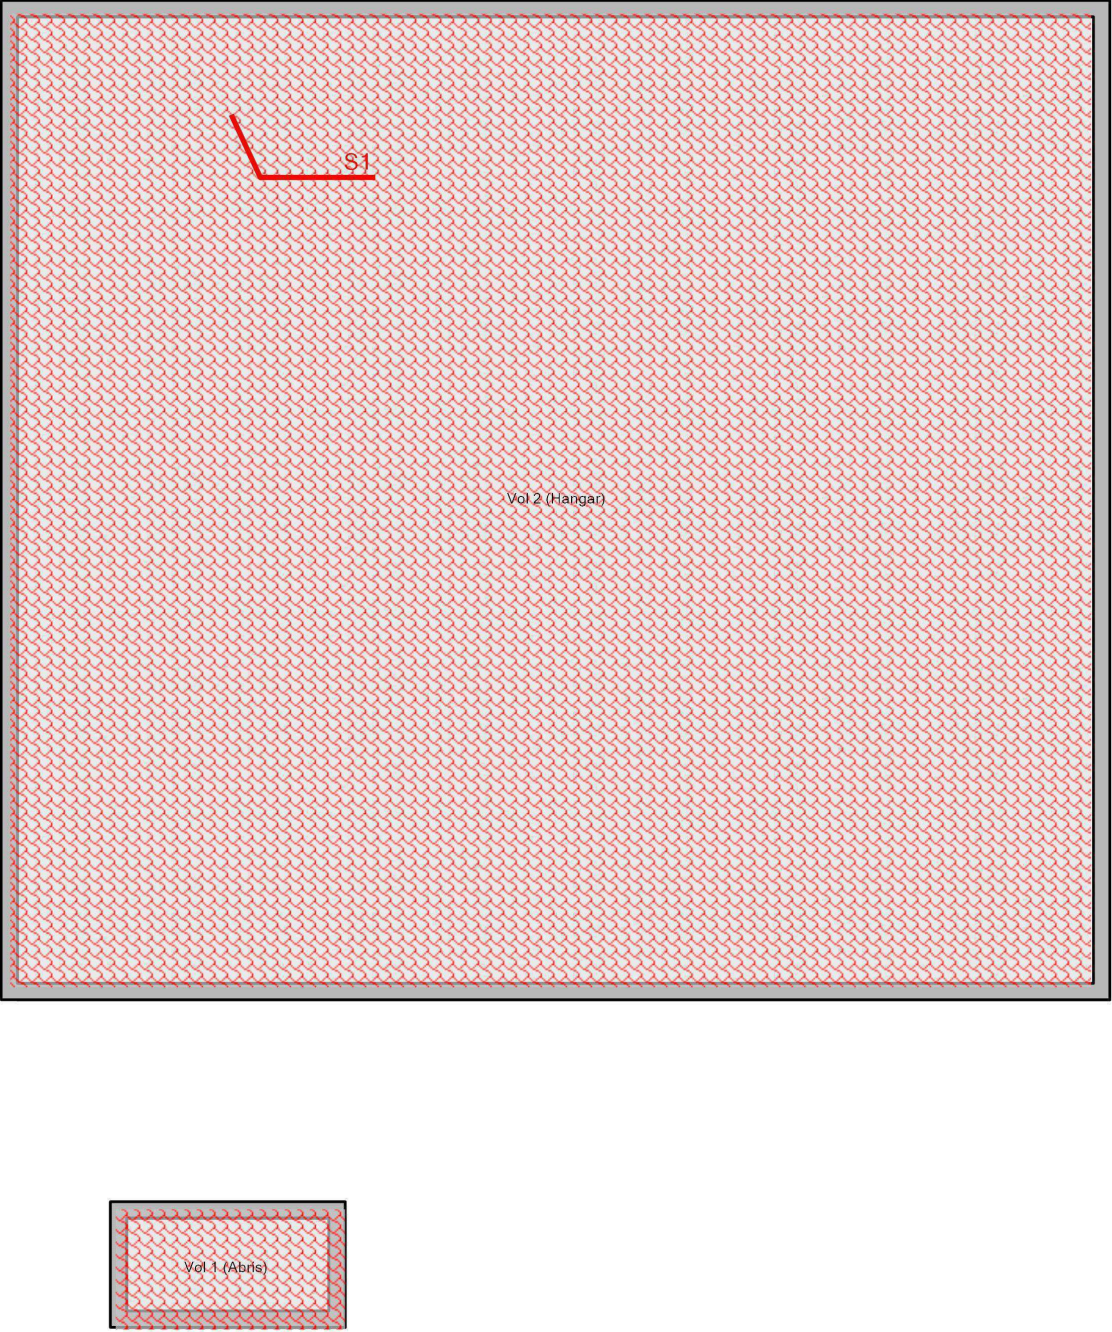
| 362300 - MPCA TOITURE ET ÉTANCHÉITÉ | | | | Référence:<br>002JC004711 | |
|---|---|---|---|---|---|
| | | | | | S1: Plaques en fibres-ciment |

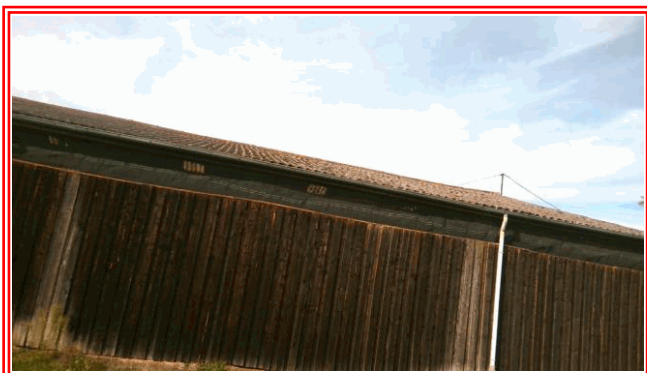
002JC004711 n°1 - 2 (S1)

| Localisation | Categorie | Composant | Partie de composant | Liste | Action | Description | Précision | Ref pré. | Descriptif | Résultat | Conclusion | EC |
|---|---|---|---|---|---|---|---|---|---|---|---|---|
| Vol 2 (Hangar) | Toiture et étanchéité | Plaques ondulées | Plaques en fibres-ciment | B | S1 | | | | | | Présence sur jugement personnel de l'opérateur de repérage | EP |
| Vol 1 (Abris) | Toiture et étanchéité | Plaques ondulées | Plaques en fibres-ciment | B | S1 | | | | | | Présence sur jugement personnel de l'opérateur de repérage | EP |

- a) Contrôler périodiquement que l'état de dégradation des matériaux et produits concernés ne s'aggrave pas et, le cas échéant, que leur protection demeure en bon état de conservation ;
- b) Rechercher, le cas échéant, les causes de dégradation et prendre les mesures appropriées pour les supprimer.

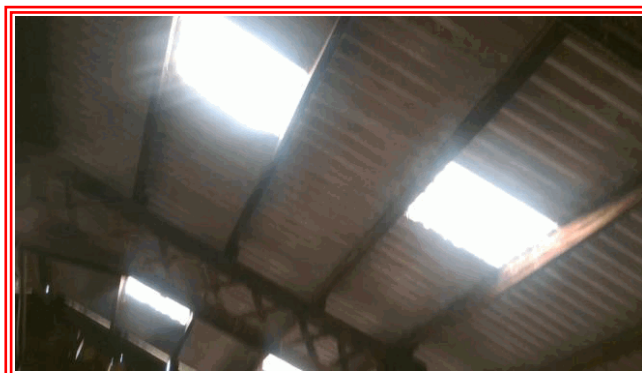
| Référence | Localisation | Action |
|---|---|---|
| 002JC004711 n°1 - 4 (S1) | 362300 - Vol 2 (Hangar) | Présence sur décision de l'opérateur de repérage |

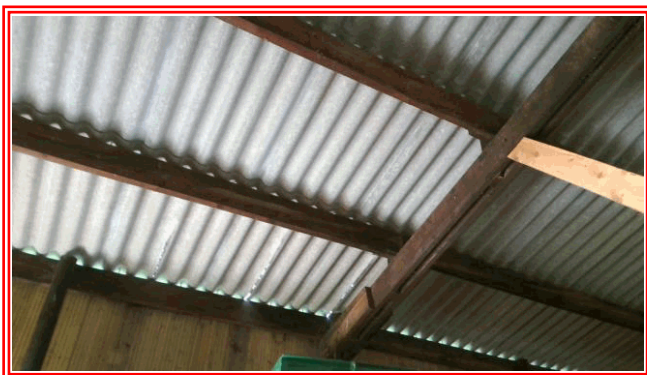
| Référence | Localisation | Action |
|---|---|---|
| 002JC004711 n°1 - 6 (S1) | 362300 - Vol 2 (Hangar) | Présence sur décision de l'opérateur de repérage |
