## Rapport de repérage des matériaux et produits de la liste A et B contenant de l'amiante à intégrer au Dossier Technique Amiante (DTA)

Adresse : 49 route de Chazeuil , Domaine des Palaquins,  
Montoldre 03150 VARENNES SUR ALLIER  
Batiment : MONTOLDRE  
Etage : NC  
Références client : 362310\_MONTOLDRE LES PALAQUINS

N° de lot : Non communiqué  
Désignation : MONTOLDRE LES PALAQUINS\_C2 - BATIMENT  
K  
Date de construction/permis de construire : En 1985  
Fonction du bâtiment : Autres

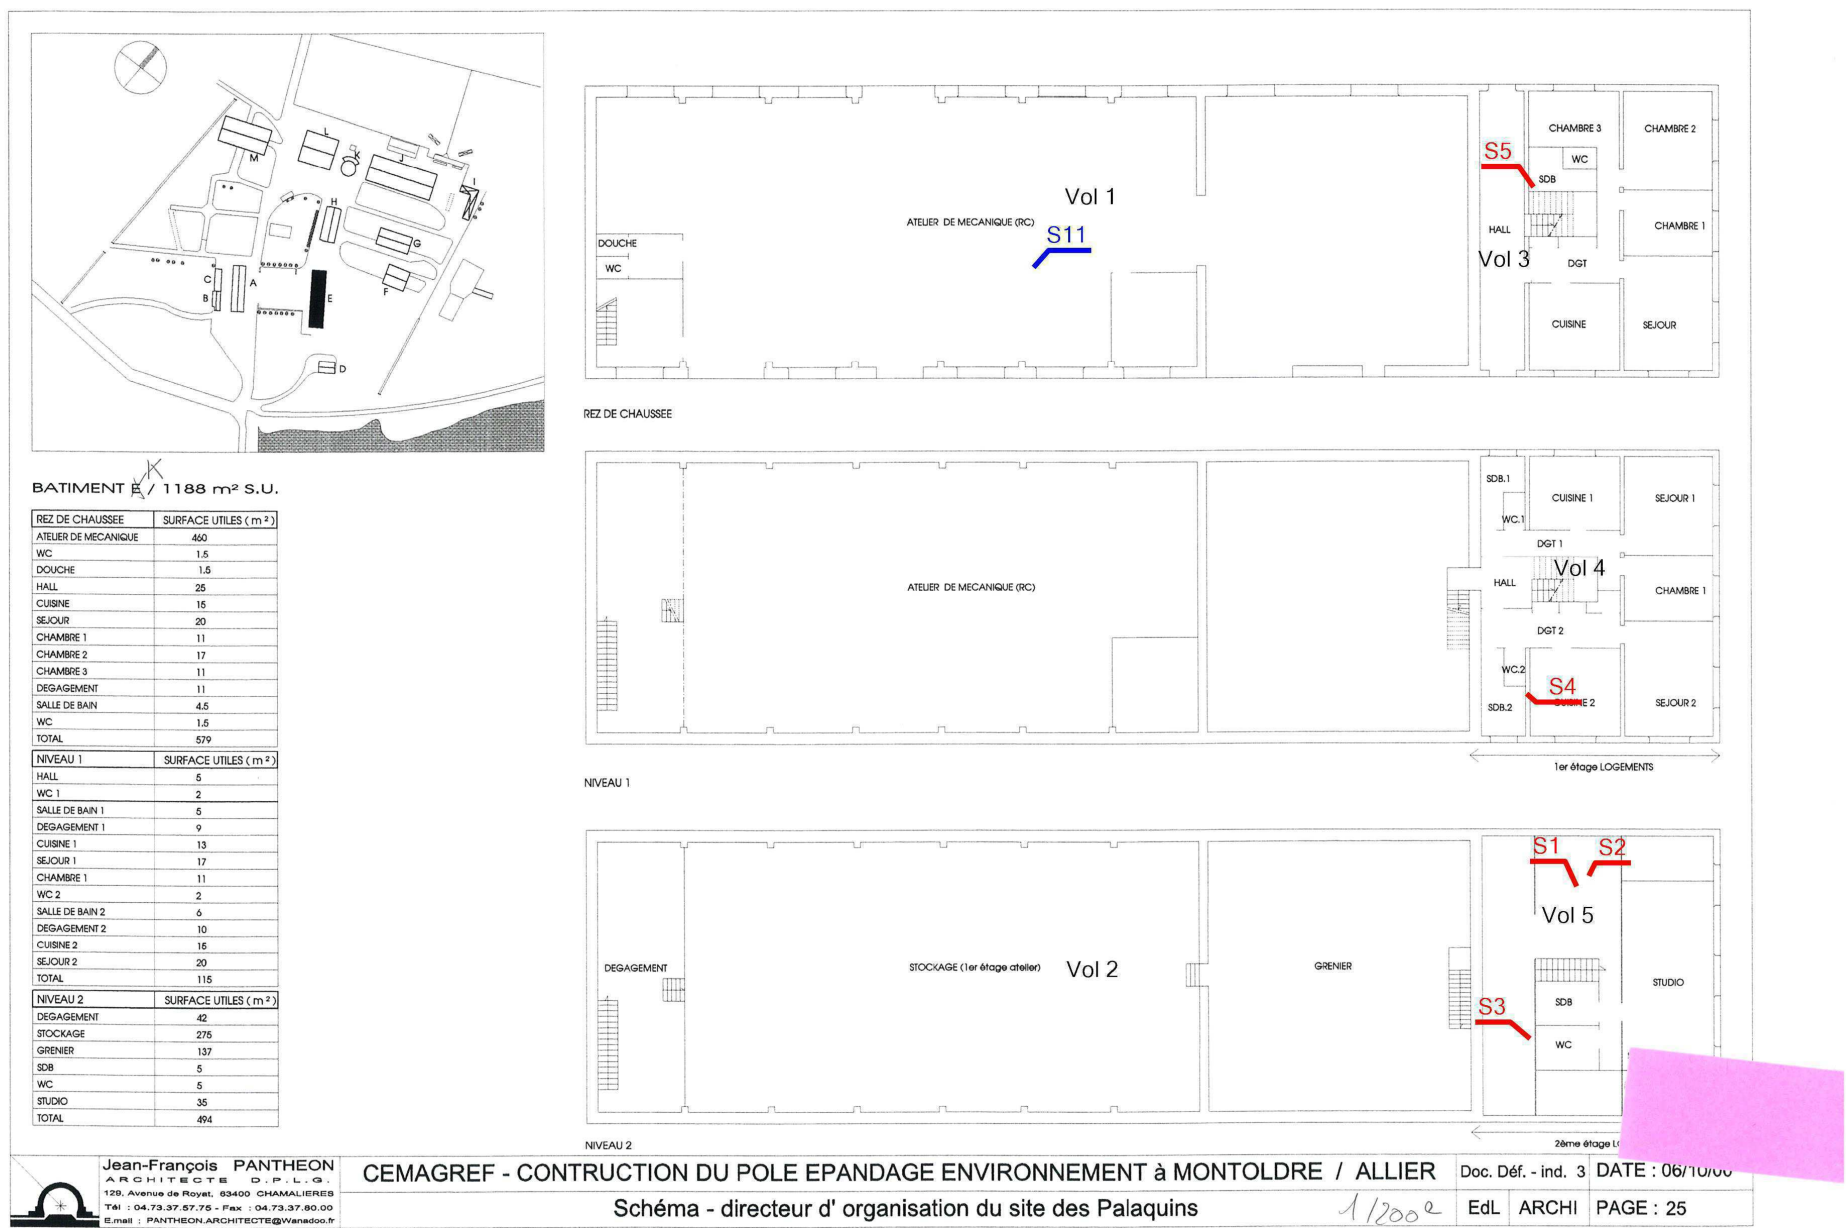
S1: Conduit en fibres-ciment

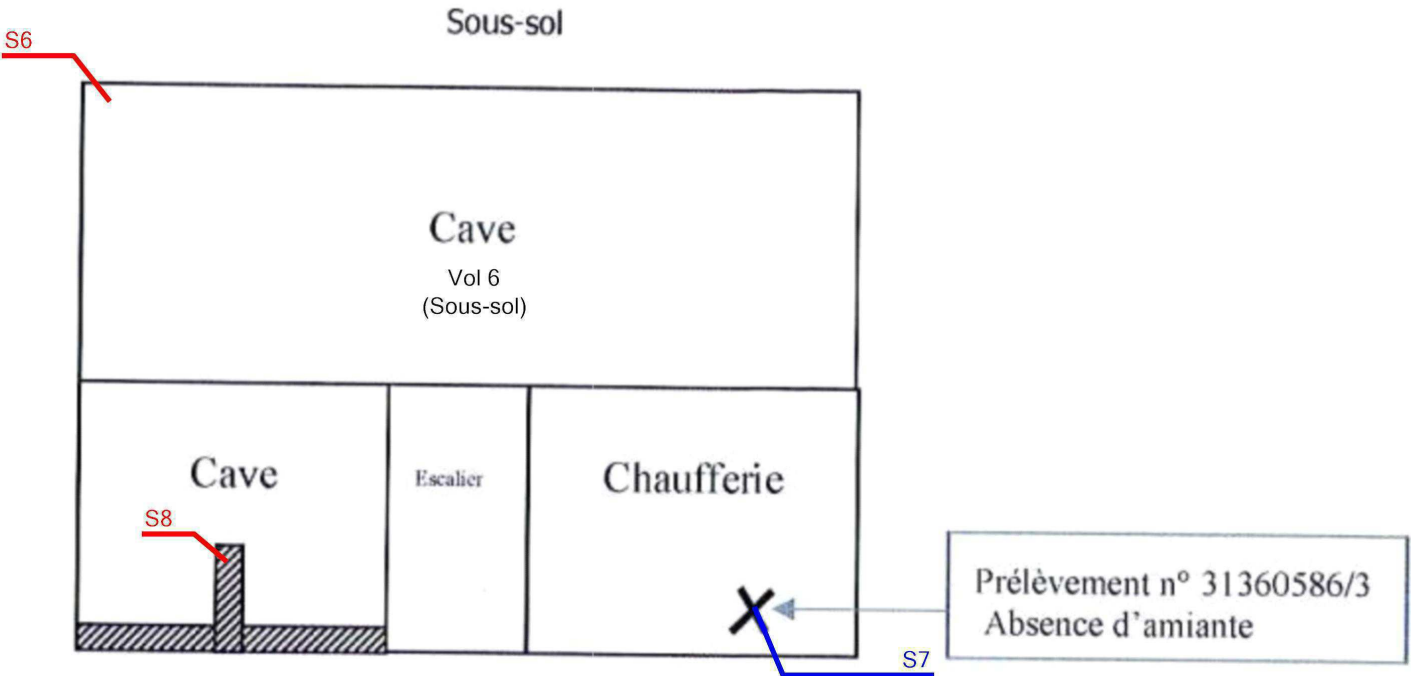
S6: Conduit en fibres-ciment

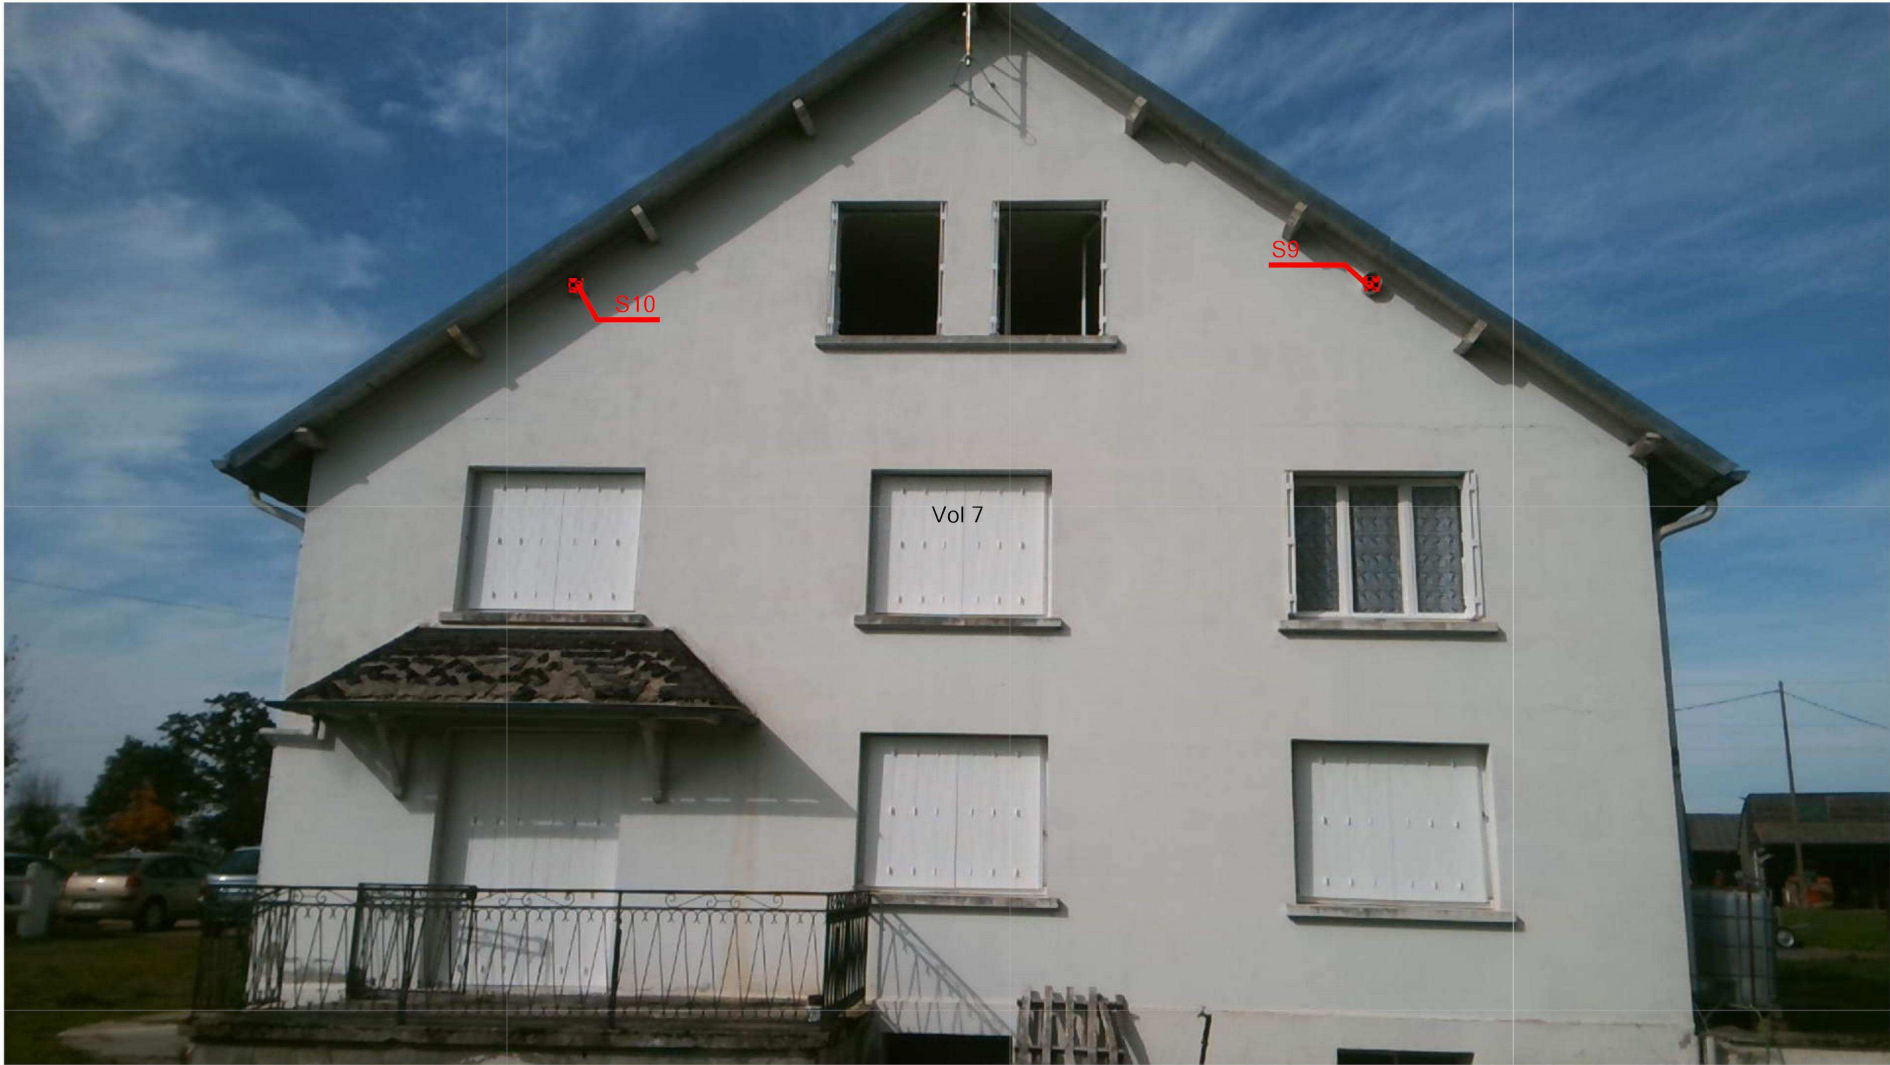
S10: Conduit en fibres-ciment

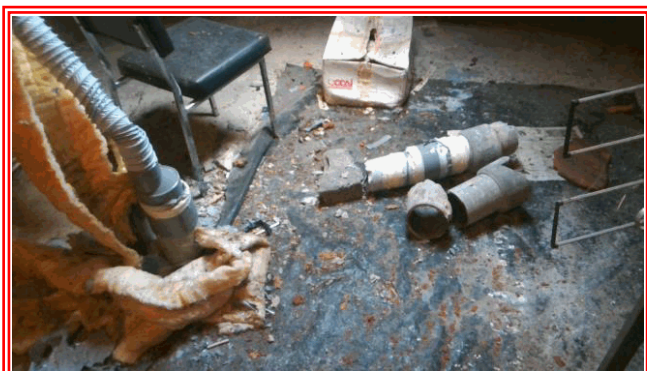
002JC004707 n°1 - 2 (S1)

Réf commande : 002JC004707 Matériau : Conduit en fibres-ciment  
Réf mesure : S1 Destination du local :  
Date évaluation : 19/10/2020 Local ou zone homogène :  
Batiment : Vol 5

Résultat : Action corrective de second niveau  
Commentaire :

- Prendre, tant que les mesures mentionnées au c n'ont pas été mises en place, les mesures conservatoires appropriées pour limiter le risque de dégradation et la dispersion des fibres d'amiante. Cela peut consister à adapter, voire condamner l'usage des locaux concernés afin d'éviter toute exposition et toute dégradation du matériau ou produit contenant de l'amiante. Durant les mesures conservatoires, et afin de vérifier que celles-ci sont adaptées, une mesure d'empoussièrement est réalisée, conformément aux dispositions du code de la santé publique ;

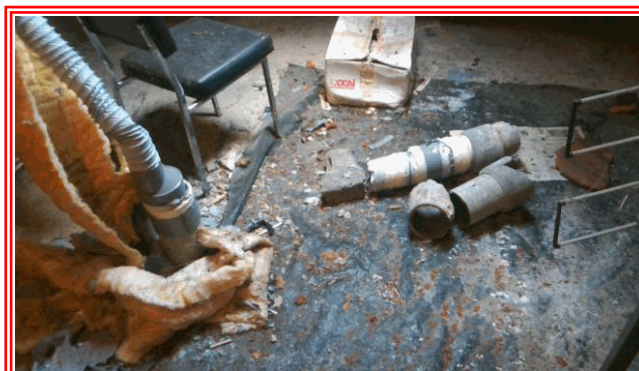
002JC004707 n°1 - 2 (S2)

Réf commande : 002JC004707 Matériau : Conduit en fibres-ciment  
Réf mesure : S2 Destination du local :  
Date évaluation : 19/10/2020 Local ou zone homogène :  
Batiment : Vol 5

Résultat : Action corrective de second niveau  
Commentaire :

- Prendre, tant que les mesures mentionnées au c n'ont pas été mises en place, les mesures conservatoires appropriées pour limiter le risque de dégradation et la dispersion des fibres d'amiante. Cela peut consister à adapter, voire condamner l'usage des locaux concernés afin d'éviter toute exposition et toute dégradation du matériau ou produit contenant de l'amiante. Durant les mesures conservatoires, et afin de vérifier que celles-ci sont adaptées, une mesure d'empoussièrement est réalisée, conformément aux dispositions du code de la santé publique ;

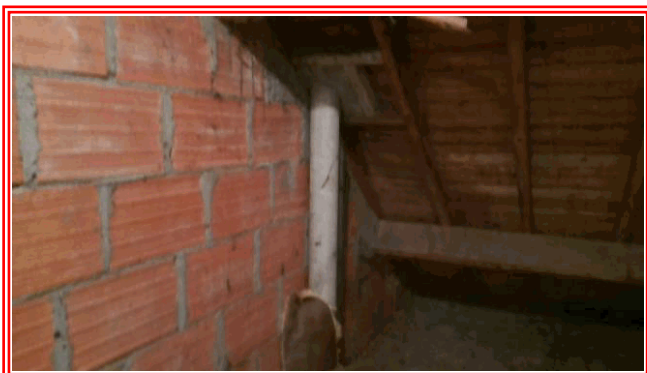
002JC004707 n°1 - 2 (S3)

Réf commande : 002JC004707 Matériau : Conduit en fibres-ciment  
Réf mesure : S3 Destination du local :  
Date évaluation : 19/10/2020 Local ou zone homogène :  
Batiment : Vol 5

Résultat : Evaluation périodique  
Commentaire :

- Contrôler périodiquement que l'état de dégradation des matériaux et produits concernés ne s'aggrave pas et, le cas échéant, que leur protection demeure en bon état de conservation ;
- Rechercher, le cas échéant, les causes de dégradation et prendre les mesures appropriées pour les supprimer.

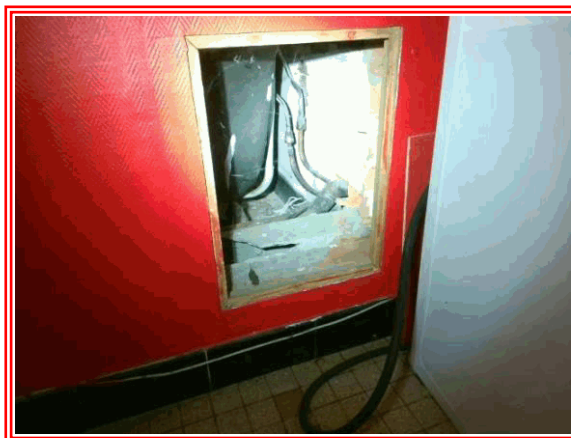
002JC004707 n°1 - 2 (S4)

Réf commande : 002JC004707 Matériau : Conduit en fibres-ciment  
Réf mesure : S4 Destination du local :  
Date évaluation : 19/10/2020 Local ou zone homogène :  
Batiment : Vol 4

Résultat : Action corrective de second niveau  
Commentaire :

- Prendre, tant que les mesures mentionnées au c n'ont pas été mises en place, les mesures conservatoires appropriées pour limiter le risque de dégradation et la dispersion des fibres d'amiante. Cela peut consister à adapter, voire condamner l'usage des locaux concernés afin d'éviter toute exposition et toute dégradation du matériau ou produit contenant de l'amiante. Durant les mesures conservatoires, et afin de vérifier que celles-ci sont adaptées, une mesure d'empoussièrement est réalisée, conformément aux dispositions du code de la santé publique ;

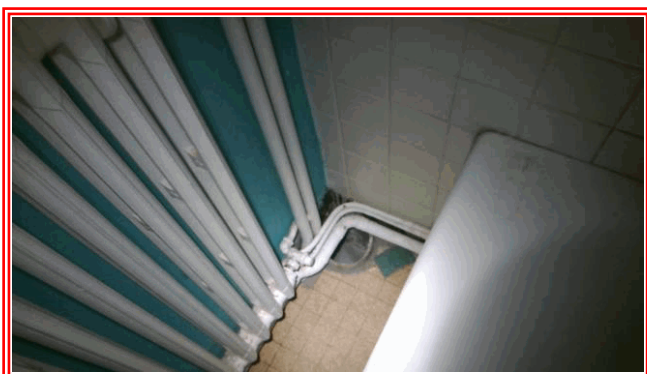
002JC004707 n°1 - 2 (S5)

Réf commande : 002JC004707 Matériau : Conduit en fibres-ciment  
Réf mesure : S5 Destination du local :  
Date évaluation : 19/10/2020 Local ou zone homogène :  
Batiment : Vol 3

Résultat : Action corrective de second niveau  
Commentaire :

- Prendre, tant que les mesures mentionnées au c n'ont pas été mises en place, les mesures conservatoires appropriées pour limiter le risque de dégradation et la dispersion des fibres d'amiante. Cela peut consister à adapter, voire condamner l'usage des locaux concernés afin d'éviter toute exposition et toute dégradation du matériau ou produit contenant de l'amiante. Durant les mesures conservatoires, et afin de vérifier que celles-ci sont adaptées, une mesure d'empoussièrement est réalisée, conformément aux dispositions du code de la santé publique ;

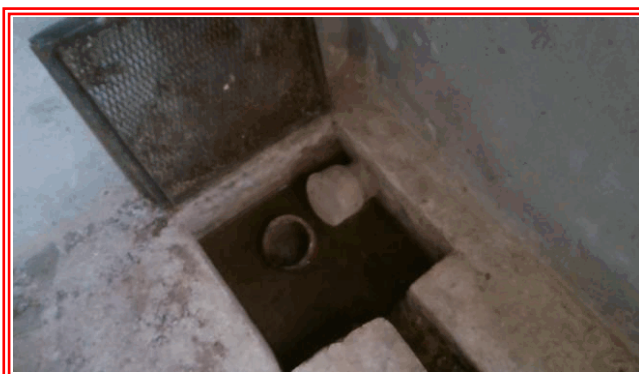
002JC004707 n°1 - 2 (S6)

Réf commande : 002JC004707 Matériau : Conduit en fibres-ciment  
Réf mesure : S6 Destination du local :  
Date évaluation : 19/10/2020 Local ou zone homogène :  
Batiment : Vol 6 (Sous-sol)

Résultat : Evaluation périodique  
Commentaire :

- Contrôler périodiquement que l'état de dégradation des matériaux et produits concernés ne s'aggrave pas et, le cas échéant, que leur protection demeure en bon état de conservation ;
- Rechercher, le cas échéant, les causes de dégradation et prendre les mesures appropriées pour les supprimer.

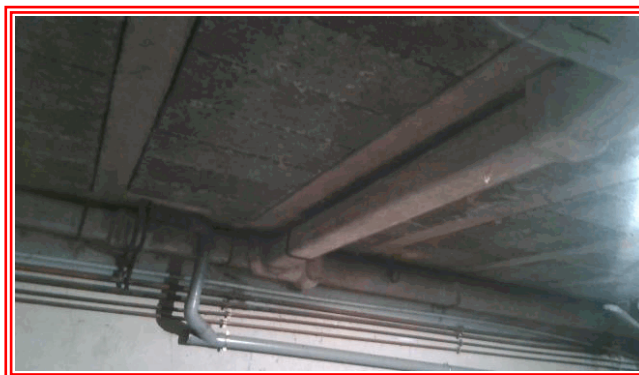
| Référence | Localisation | Action |
|---|---|---|
| 002JC004707 n°1 - 2 (S8) | 362310 CAVE - Vol 6<br>(Sous-sol) | Présence sur décision de l'opérateur de repérage |

Réf commande : 002JC004707 Matériau : Conduit en fibres-ciment  
Réf mesure : S8 Destination du local :  
Date évaluation : 19/10/2020 Local ou zone homogène :  
Batiment : Vol 6 (Sous-sol)

Résultat : Evaluation périodique  
Commentaire :

- Contrôler périodiquement que l'état de dégradation des matériaux et produits concernés ne s'aggrave pas et, le cas échéant, que leur protection demeure en bon état de conservation ;
- Rechercher, le cas échéant, les causes de dégradation et prendre les mesures appropriées pour les supprimer.

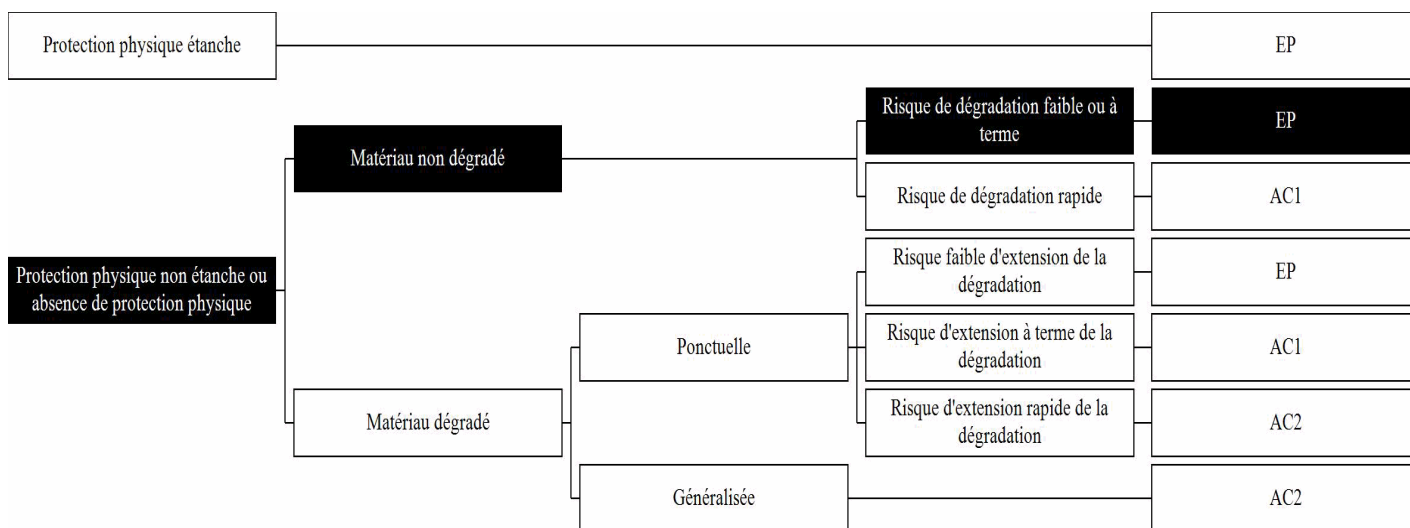
Réf commande : 002JC004707 Matériau : Conduit en fibres-ciment  
Réf mesure : S9 Destination du local :  
Date évaluation : 19/10/2020 Local ou zone homogène :  
Batiment : Vol 7

Résultat : Evaluation périodique  
Commentaire :

- Contrôler périodiquement que l'état de dégradation des matériaux et produits concernés ne s'aggrave pas et, le cas échéant, que leur protection demeure en bon état de conservation ;
- Rechercher, le cas échéant, les causes de dégradation et prendre les mesures appropriées pour les supprimer.
