## Rapport de repérage des matériaux et produits de la liste A et B contenant de l'amiante à intégrer au Dossier Technique Amiante (DTA)

**Adresse :** 51 route de Chazeuil , Domaine des Palaquins,  
Montoldre 03150 VARENNES SUR ALLIER

**Désignation :** MONTOLDRE LES PALAQUINS\_C3 - BATIMENT  
M

**Date repérage :** 19/10/2020

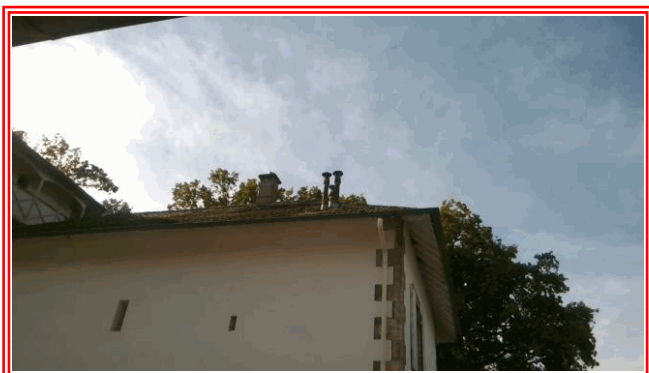
002JC004705 n°1 - 2 (S2)

| Vol 1 (Toiture) | Toiture et étanchéité | Ardoises | Ardoises composites | B | S2 | | | | | Présence sur document | EP | |

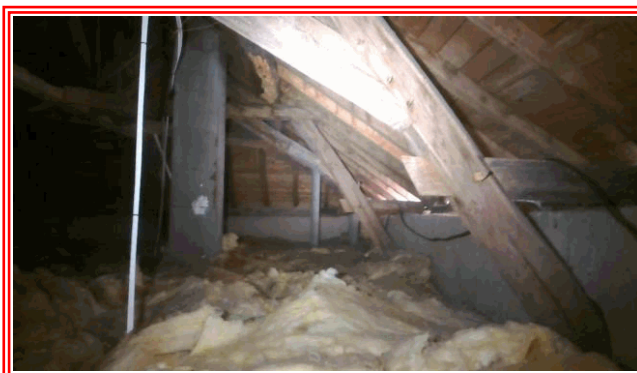
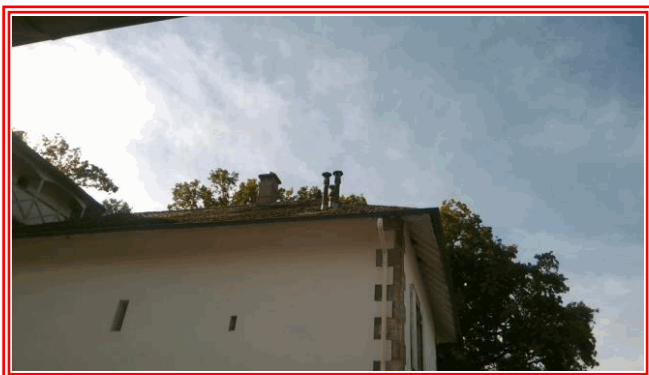
002JC004705 n°1 - 2 (S3)

| Vol 1 (Toiture) | Toiture et étanchéité | Eléments ponctuels | Conduit | B | S3 | -avec départ des combles. | | | | Présence sur jugement personnel de l'opérateur de repérage | EP | |

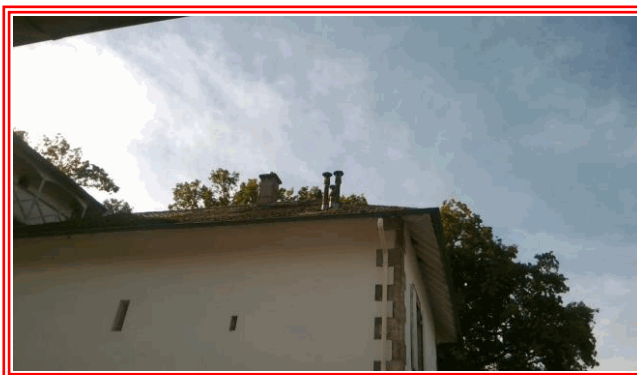
002JC004705 n°1 - 2 (S4)

| Vol 1 (Toiture) | Toiture et étanchéité | Eléments ponctuels | Mitron | B | S4 | | | | | Présence sur jugement personnel de l'opérateur de repérage | EP | |

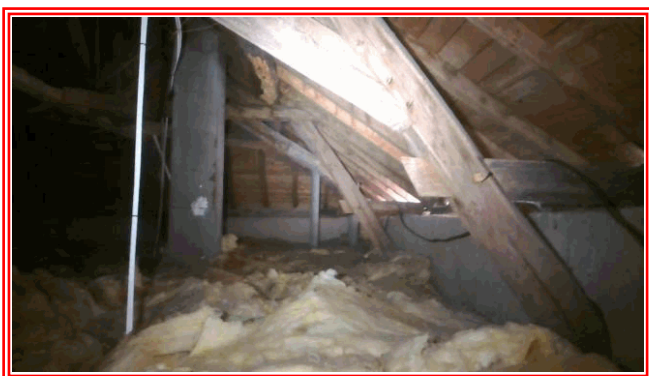
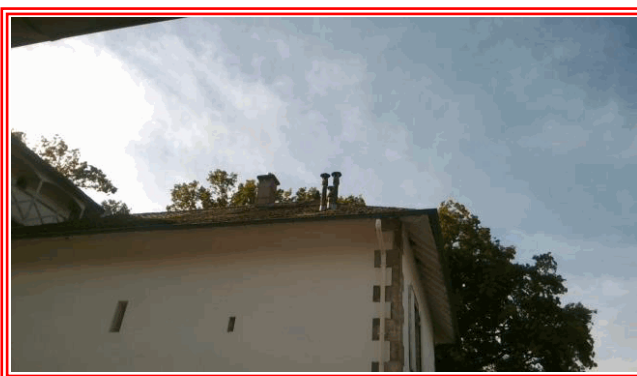
002JC004705 n°1 - 2 (S5)

| Vol 1 (Toiture) | Toiture et étanchéité | Eléments ponctuels | Conduit | B | S5 | -avec départ des combles. | | | | Présence sur document | EP | |

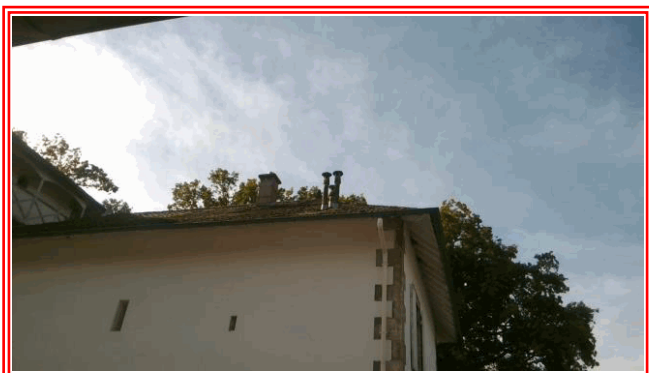
002JC004705 n°1 - 2 (S6)

| Vol 1 (Toiture) | Toiture et étanchéité | Eléments ponctuels | Mitron | B | S6 | | | | | Présence sur document | EP | |

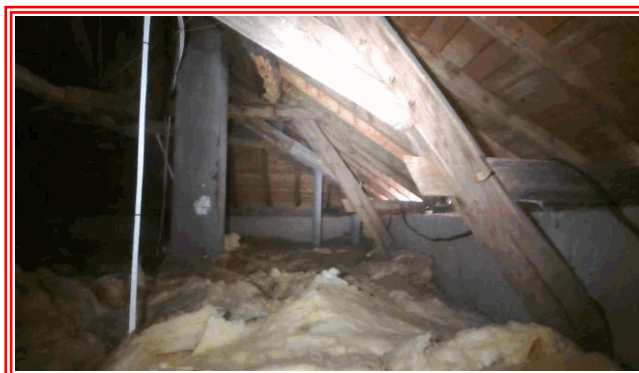
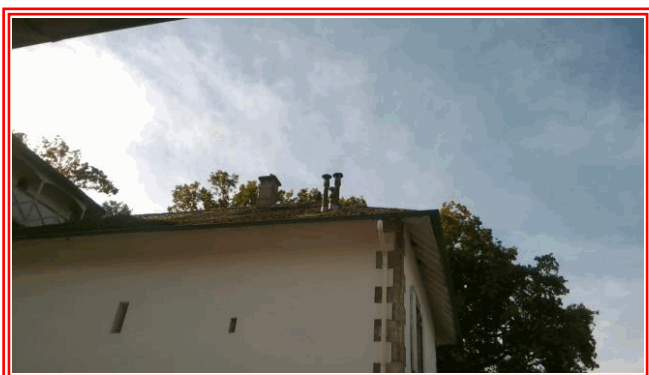
002JC004705 n°1 - 2 (S7)

| Vol 1 (Toiture) | Toiture et<br>étanchéité | Eléments<br>ponctuels | Conduit | B | S7 | -avec départ des<br>combles. | Présence sur<br>jugement<br>personnel de<br>l'opérateur de<br>repérage | EP |

| Référence | Localisation | Action |
|---|---|---|
| 002JC004705 n°1 - 4 (S7) | 331902 Toiture - Vol 1<br>(Toiture) | Présence sur décision de l'opérateur de repérage |

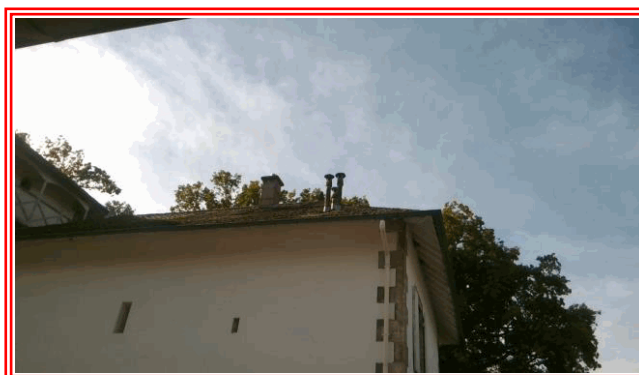
| Vol 1 (Toiture) | Toiture et<br>étanchéité | Eléments<br>ponctuels | Mitron | B | S8 | | Présence sur<br>jugement<br>personnel de<br>l'opérateur de<br>repérage | EP |

| Référence | Localisation | Action |
|---|---|---|
| 002JC004705 n°1 - 2 (S8) | 331902 Toiture - Vol 1<br>(Toiture) | Présence sur décision de l'opérateur de repérage |

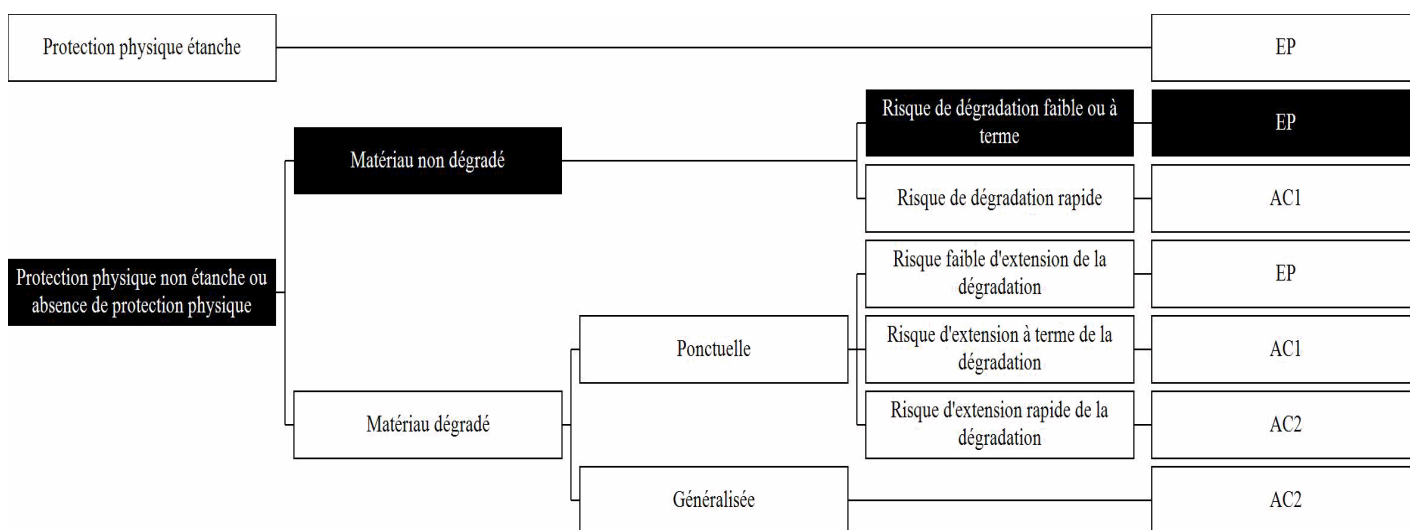
Réf commande : 002JC004705 Matériau : Conduit  
Réf mesure : S7 Destination du local :  
Date évaluation : 19/10/2020 Local ou zone homogène :  
Batiment : Vol 1 (Toiture)

Résultat : Evaluation périodique  
Commentaire :

- Contrôler périodiquement que l'état de dégradation des matériaux et produits concernés ne s'aggrave pas et, le cas échéant, que leur protection demeure en bon état de conservation ;
- Rechercher, le cas échéant, les causes de dégradation et prendre les mesures appropriées pour les supprimer.
