## DOSSIER DE DIAGNOSTIC TECHNIQUE

Site de Montoldre - Voirie  
DOMAINE DES PALAQUINS  
03150 MONTOLDRE

# Rapport de repérage des matériaux et produits contenant de l'amiante avant travaux dans les ouvrages de génie civil, infrastructures de transport et réseaux divers.

# Rapport de recherche des hydrocarbures aromatiques polycycliques avant travaux dans les ouvrages de génie civil, infrastructures de transport et réseaux divers.

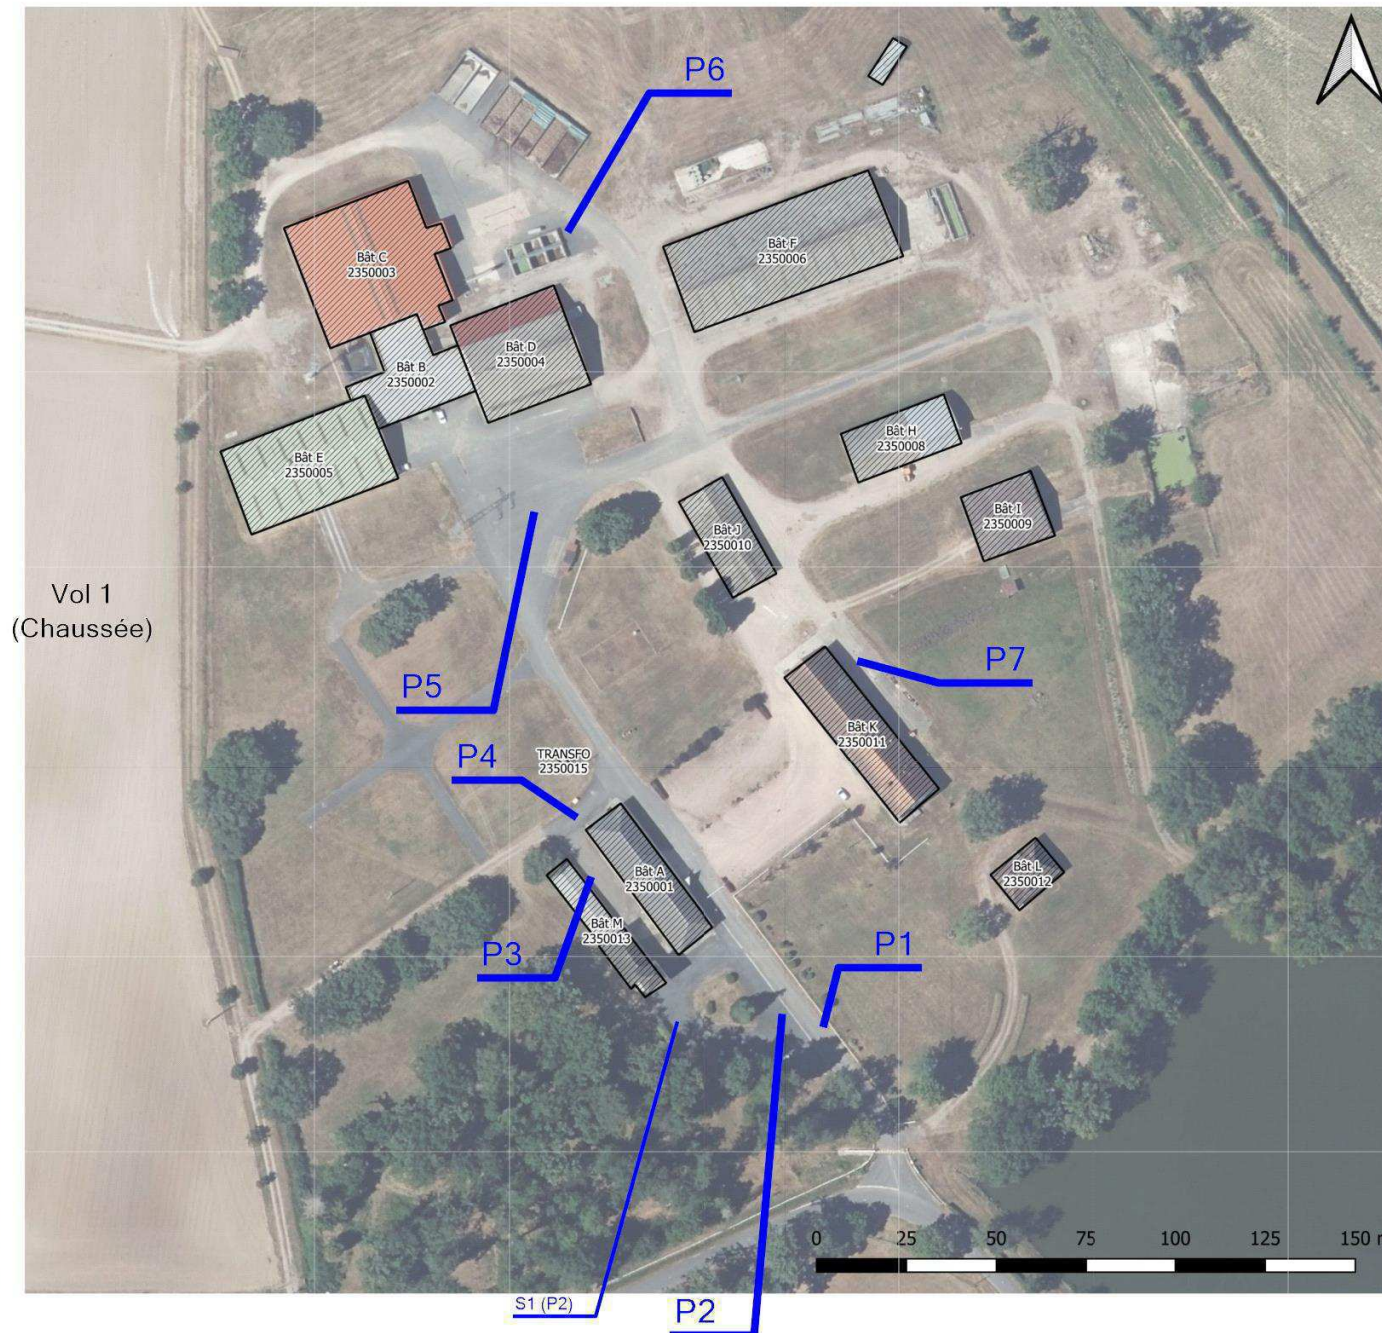
## SITE - PLAN DE REPÉRAGE - ACTIONS MENÉES - AMIANTE

Localisation du prélèvement négatif

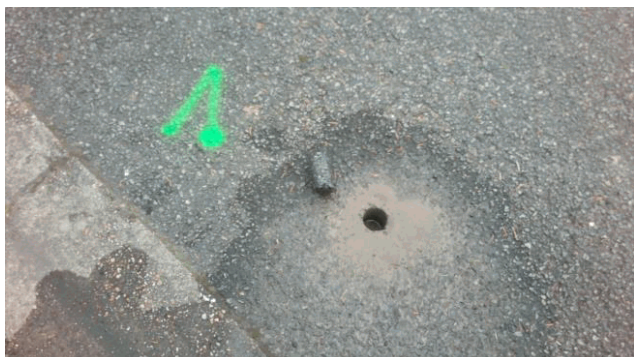
002EW627895 n°1 - 1 (P1)

| Localisation | Categorie | Composant | Partie de composant | Action | Description | Précision | Ref. Prél | Descriptif | Resultat | Conclusion | Geolocalisation |
|---|---|---|---|---|---|---|---|---|---|---|---|
| Vol 1 (Chaussée) | Plates-formes industrielles | Voie de circulation | Enrobé bitumineux | P1 | Réalisation d'un prélèvement | 80 mm | P1 Phase 1 | agrégats d'enrobé bitumineux - mastic (liant + fines) bitumineux | Négatif | Négatif sur analyse | , |

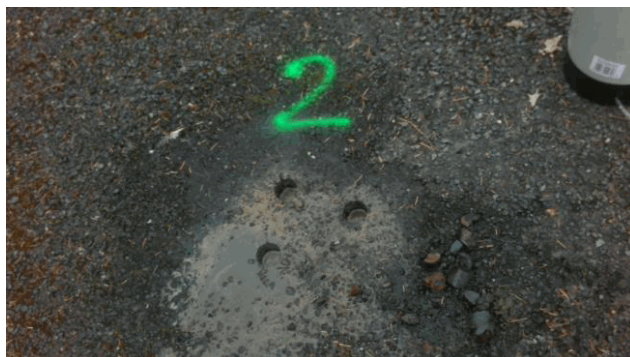
002EW627895 n°2 - 1 (P2)

| Localisation | Categorie | Composant | Partie de composant | Action | Description | Précision | Ref. Prél | Descriptif | Resultat | Conclusion | Geolocalisation |
|---|---|---|---|---|---|---|---|---|---|---|---|
| Vol 1 (Chaussée) | Plates-formes industrielles | Voie de circulation | Enrobé bitumineux | P2 | Réalisation d'un prélèvement | 40 mm | P2 Phase 1 | agrégats d'enrobé bitumineux - mastic (liant + fines) bitumineux | Négatif | Négatif sur analyse | , |

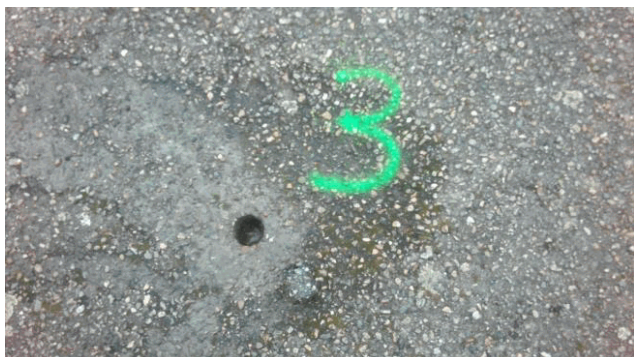
002EW627895 n°3 - 1 (P3)

| Localisation | Categorie | Composant | Partie de composant | Action | Description | Précision | Ref. Prél | Descriptif | Resultat | Conclusion | Geolocalisation |
|---|---|---|---|---|---|---|---|---|---|---|---|
| Vol 1 (Chaussée) | Plates-formes industrielles | Voie de circulation | Enrobé bitumineux | P3 | Réalisation d'un prélèvement | 60 mm | P3 Phase 1 | agrégats d'enrobé bitumineux - mastic (liant + fines) bitumineux | Négatif | Négatif sur analyse | , |

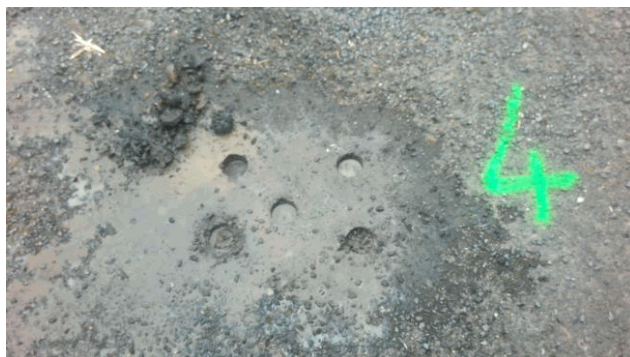
002EW627895 n°4 - 1 (P4)

| Localisation | Categorie | Composant | Partie de composant | Action | Description | Précision | Ref. Prél | Descriptif | Resultat | Conclusion | Geolocalisation |
|---|---|---|---|---|---|---|---|---|---|---|---|
| Vol 1 (Chaussée) | Plates-formes industrielles | Voie de circulation | Enrobé bitumineux | P4 | Réalisation d'un prélèvement | 30 mm | P4 Phase 1 | agrégats d'enrobé bitumineux - mastic (liant + fines) bitumineux | Négatif | Négatif sur analyse | , |

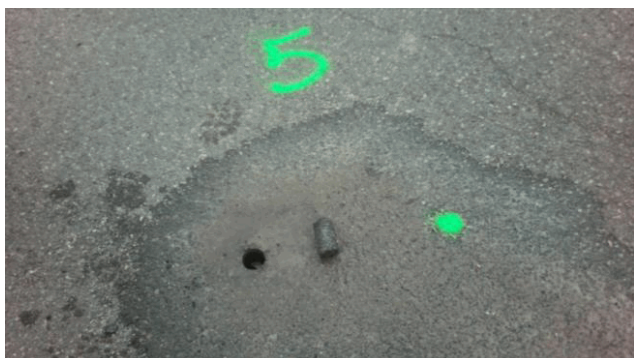
002EW627895 n°5 - 1 (P5)

| Localisation | Categorie | Composant | Partie de composant | Action | Description | Précision | Ref. Prél | Descriptif | Resultat | Conclusion | Geolocalisation |
|---|---|---|---|---|---|---|---|---|---|---|---|
| Vol 1 (Chaussée) | Plates-formes industrielles | Voie de circulation | Enrobé bitumineux | P5 | Réalisation d'un prélèvement | 80 mm | P5 Phase 1 | agrégats d'enrobé bitumineux - mastic (liant + fines) bitumineux | Négatif | Négatif sur analyse | , |

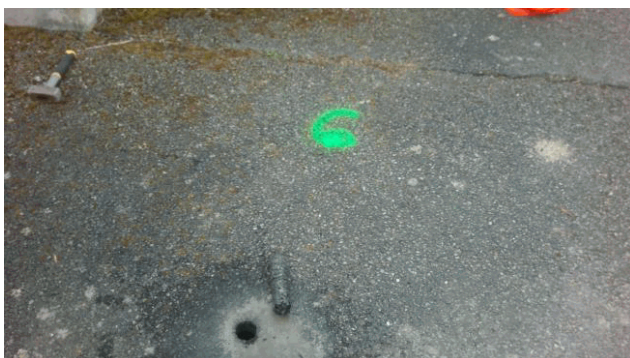
002EW627895 n°6 - 1 (P6)

| Localisation | Categorie | Composant | Partie de composant | Action | Description | Précision | Ref. Prél | Descriptif | Resultat | Conclusion | Geolocalisation |
|---|---|---|---|---|---|---|---|---|---|---|---|
| Vol 1 (Chaussée) | Plates-formes industrielles | Voie de circulation | Enrobé bitumineux | P6 | Réalisation d'un prélèvement | 180 mm | P6 Phase 1 | agrégats d'enrobé bitumineux - mastic (liant + fines) bitumineux | Négatif | Négatif sur analyse | , |

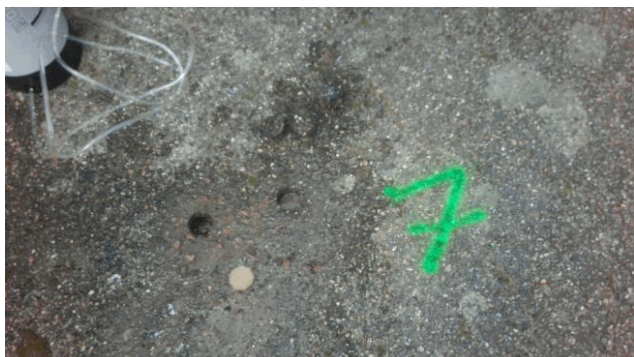
002EW627895 n°7 - 1 (P7)

| Vol 1<br>(Chaussée) | Plates-formes<br>industrielles | Voie de circulation | Enrobé bitumineux | P7 | Réalisation d'un<br>prélèvement | 50 mm | P7 Phase 1 | agrégats<br>d'enrobé<br>bitumineux -<br>mastic (liant +<br>fines)<br>bitumineux | Négatif | Négatif sur<br>analyse | , |
