# Plan Général de Coordination en matière de Sécurité et de Protection de la Santé

# INRAE

| Indice | Date | Modifications | Rédaction |
|---|---|---|---|
| 1 | 01/04/2026 | PGC du 01/04/2026<br>Commentaire : Travaux: ASSAINISSEMENT /<br>VOIRIE ET RESEAUX<br>DIVERS / DESAMIANPAGE / ELECTRICITE | Philippe BEAU |

## DOSSIER DE DIAGNOSTIC TECHNIQUE

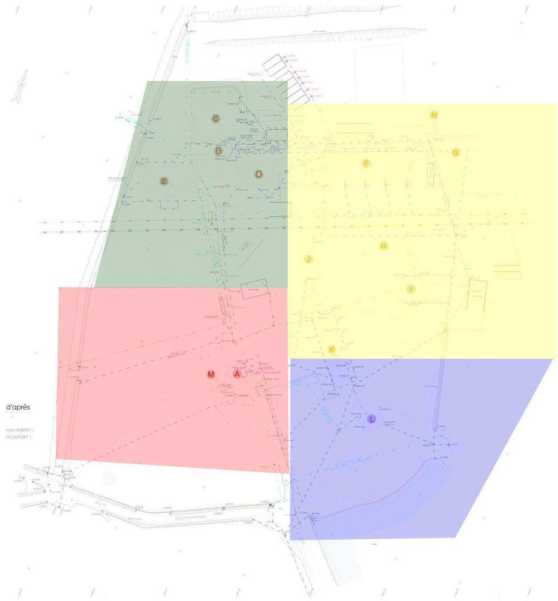
| RÉSEAUX VRD - PLAN DE REPÉRAGE - ACTIONS MENÉES | | | | Référence:<br>002EW627893 |

| RÉSEAUX VRD - PLAN DE REPÉRAGE - ACTIONS MENÉES | | | | Référence:<br>002EW627893 |
|---|---|---|---|---|
| | | | | <div></div> Périmètre d'intervention 1 |
| | | | | <div></div> Périmètre d'intervention 2 |
