# Repérage Amiante Avant Travaux

Réf. : DIA-JME1-2511-011

**Adresse du bien :** PORT DE LA ROBINE, Dalle débarqu岸, PORTS SOMAIL, 11590 SALLELES D AUDE

# Rapport de mission de repérage des matériaux et produits contenant de l'amiante avant démolition totale

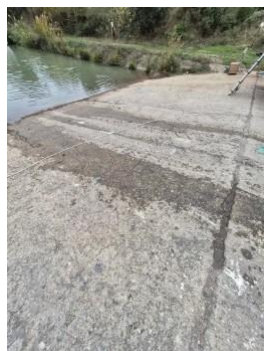
| ZPSO #1 | | Revêtements de sol et de murs / Dalle de sol | |
|---|---|---|---|
| Dalle de sol<br><br>Précisions de localisation :<br>Lieu du prélèvement : dalle débarquade | | P001 | Absence d'amiante<br><br>Après analyse référence échantillon n°001 |

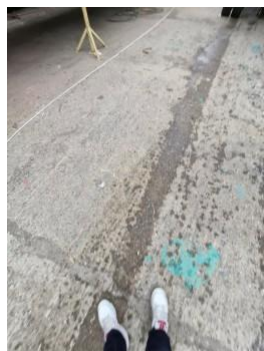
| ZPSO #1 | | Revêtements de sol et de murs / Dalle de sol | |
|---|---|---|---|
| Dalle de sol<br><br>Précisions de localisation :<br>Lieu du prélèvement : dalle débarquade | | P002 | Absence d'amiante<br><br>Après analyse référence échantillon n°002 |

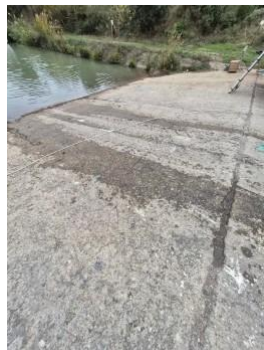
| ZPSO #1 | | Revêtements de sol et de murs / Dalle de sol | |
|---|---|---|---|
| Dalle de sol<br><br>Précisions de localisation :<br>Lieu du prélèvement : dalle débarquade | | P003 | Absence d'amiante<br><br>Après analyse référence échantillon n°003 |

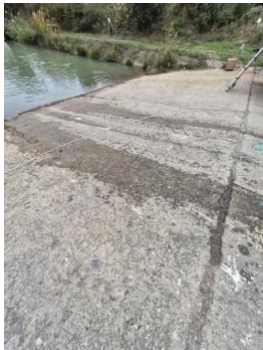
| <p>Dalle de sol</p> <p>Précisions de localisation :<br/>Lieu du prélèvement : dalle débarcadère</p> | | P004 | <p>Absence d'amiante</p> <p>Après analyse référence échantillon n°004</p> |

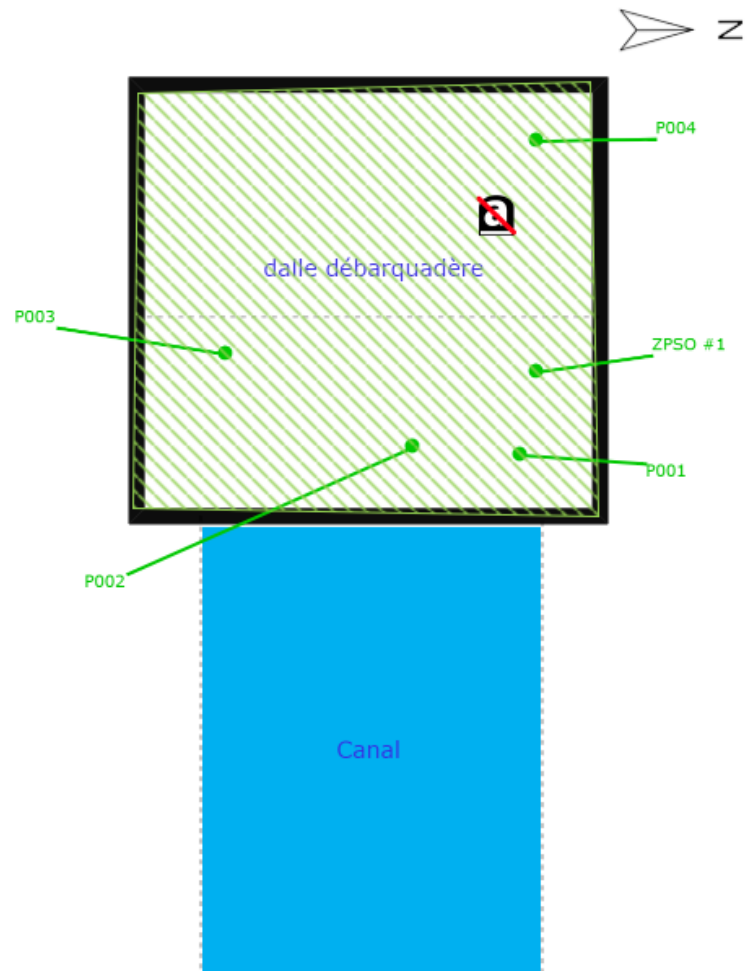
Planche de repérage technique

Matériaux et produits sans amiante

P001 Dalle de sol

P002 Dalle de sol

P003 Dalle de sol

P004 Dalle de sol

Zone présentant des similitudes d'ouvrage

ZPSO #1 Dalle de sol
