# Repérage Amiante Avant Travaux

Réf. : DIA-JME1-2511-010

**Adresse du bien :** PORT DE LA ROBINE, ATELIER PORTS SOMAIL, 11590 SALLELES D AUDE

**Nature du bien :** hangar

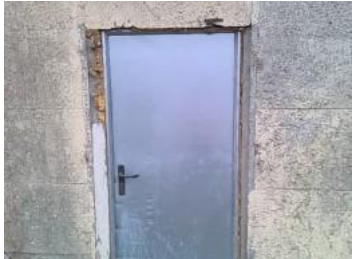
| ZPSO #1 | | Parois verticales extérieures et Façades / Joints d'étanchéité entre menuiserie et structure | |
|---|---|---|---|
| Joints d'étanchéité entre menuiserie et structure<br><br>Précisions de localisation :<br><br>Lieu du prélèvement : Façade nord | | P001 | Absence d'amiante<br><br>Après analyse référence échantillon n°001 |
