# Pré-rapport de repérage amiante avant réalisation de travaux dans un immeuble bâti

Rapport N° : 21095115/S5/7/AM-RTV\_V1

**11 - PORTS SOMAIL ROBINE**

**SANITAIRES**

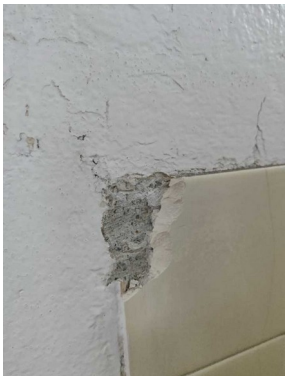
| P7 | ZPSO 4 |

| P7 | ZPSO 4 |
|---|---|
| SANITAIRES -> DOUCHE 1 | |
| Revêtements de murs, poteaux, cloisons, gaines, coffres -> Colles de faïence | |

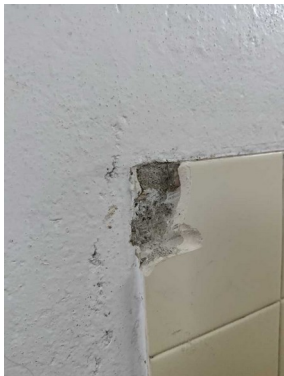
| P8 | ZPSO 4 |

| P8 | ZPSO 4 |
|---|---|
| SANITAIRES -> DOUCHE 2 | |
| Revêtements de murs, poteaux, cloisons, gaines, coffres -> Colles de faïence | |

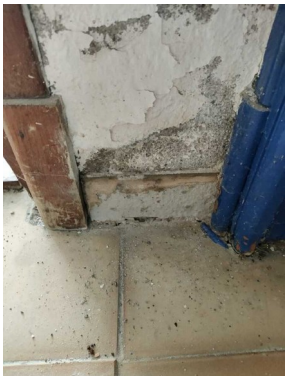
| P5 | ZPSO 3 |

| P5 | ZPSO 3 |
|---|---|
| SANITAIRES -> ENTREE | |
| Revêtements de murs, poteaux, cloisons, gaines, coffres -> Colles de plinthe | |

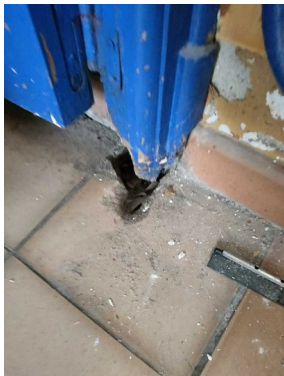
| P1 | ZPSO 1 |

| P1 | ZPSO 1 |
|---|---|
| SANITAIRES -> ESPACE COMMUN DOUCHE | |
| Revêtements de sol -> Colles de carrelage Ragréages | |

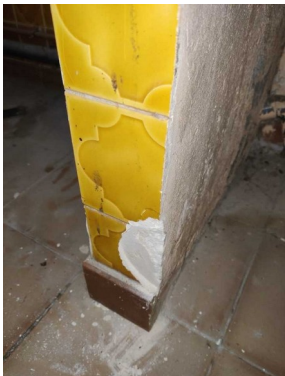
| P3 | ZPSO 2 |

| P3 | ZPSO 2 |
|---|---|
| SANITAIRES -> ESPACE COMMUN DOUCHE | |
| Revêtements de murs, poteaux, cloisons, gaines, coffres -> Colles de faïence | |

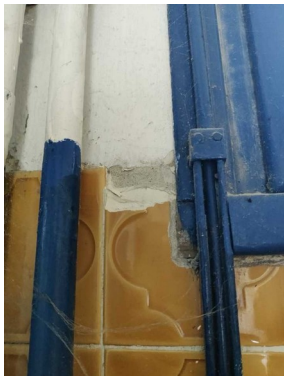
| P4 | ZPSO 2 |

| P4 | ZPSO 2 |
|---|---|
| SANITAIRES -> ESPACE COMMUN DOUCHE | |
| Revêtements de murs, poteaux, cloisons, gaines, coffres -> Colles de faïence | |

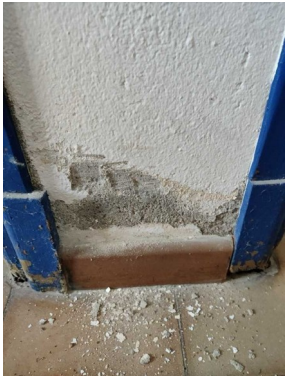
| P10 | ZPSO 5 |

| SANITAIRES -> ESPACE COMMUN DOUCHE | |
| Murs et cloisons maçonnées "en dur" -> Enduits lissés, projetés ou talochés | |

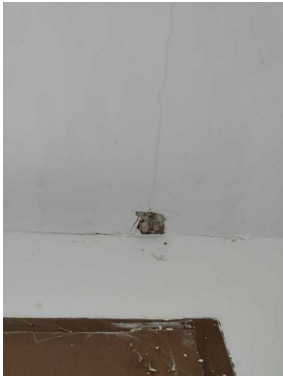
| P12 | ZPSO 6 |

| N°ZPSO | Localisation | Ouvrage | Partie d'ouvrage | Aspect | Couleur |
|---|---|---|---|---|---|
| 6 | SANITAIRES -> BUANDERIE | Plafonds | Bandes calicot | Papier | Marron |
| 6 | SANITAIRES -> BUANDERIE | Plafonds | Enduits de jointoiement des plaques de plâtre | / | Blanc |

| SANITAIRES -> BUANDERIE | |
| Plafonds -> Bandes calicot Enduits de jointoiement des plaques de plâtre | |

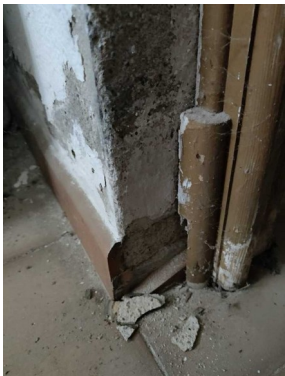
| P6 | ZPSO 3 |

| SANITAIRES -> BUANDERIE | |
| Revêtements de murs, poteaux, cloisons, gaines, coffres -> Colles de plinthe | |

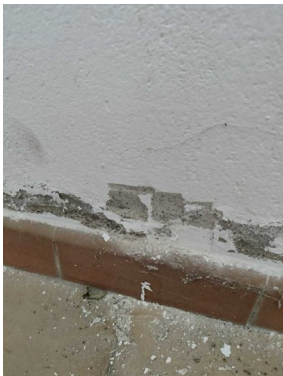
| P9 | ZPSO 5 |

| SANITAIRES -> BUANDERIE | |
| Murs et cloisons maçonnées "en dur" -> Enduits lissés, projetés ou talochés | |

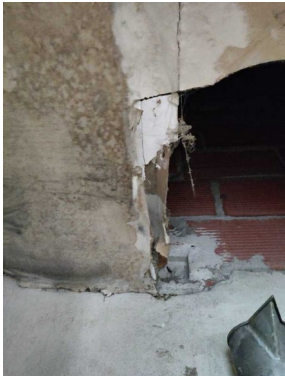
| P11 | ZPSO 6 |

| SANITAIRES -> LOCAL CHAUFFE EAU | |
| Plafonds -> Bandes calicot Enduits de jointoiement des plaques de plâtre | |

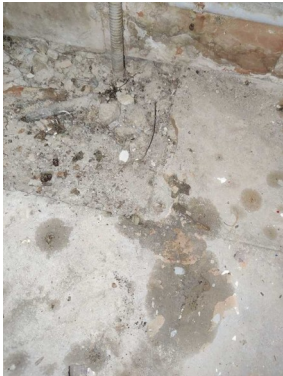
| P2 | ZPSO 1 |

| SANITAIRES -> LOCAL CHAUFFE EAU | |
| Revêtements de sol -> Colles de carrelage Ragréages | |

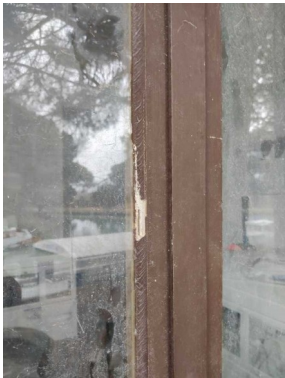
| P14 | ZPSO 8 |

| SANITAIRES -> FACADES | |
| Menuiseries extérieures -> Joints de mastic de vitrage | |

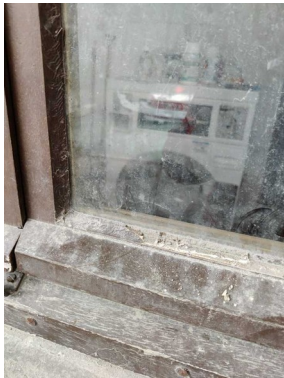
| P15 | ZPSO 8 |

| SANITAIRES -> FACADES | |
| Menuiseries extérieures -> Joints de mastic de vitrage | |

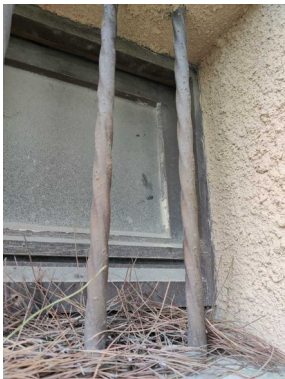
| P16 | ZPSO 9 |

| SANITAIRES -> FACADES | |
| Menuiseries extérieures -> Joints de mastic de vitrage | |

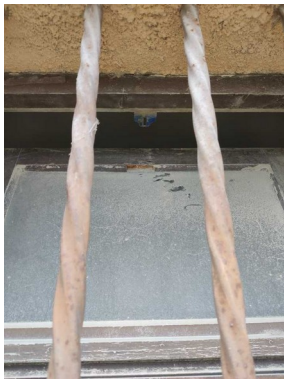
| P17 | ZPSO 9 |

| SANITAIRES -> FACADES | |
| Menuiseries extérieures -> Joints de mastic de vitrage | |

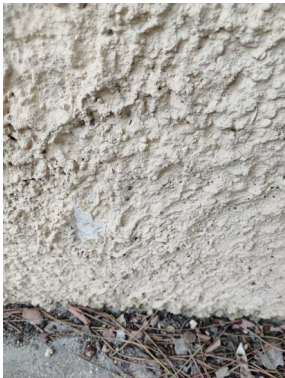
| P18 | ZPSO 10 |

| SANITAIRES -> FACADES | |
| Façades lourdes y compris poteaux -> Enduits extérieurs projetés, lissés ou talochés, crépis extérieurs | |

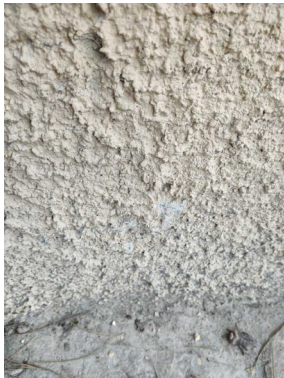
| P19 | ZPSO 10 |

| SANITAIRES -> FACADES | |
| Façades lourdes y compris poteaux -> Enduits extérieurs projetés, lissés ou talochés, crépis extérieurs | |

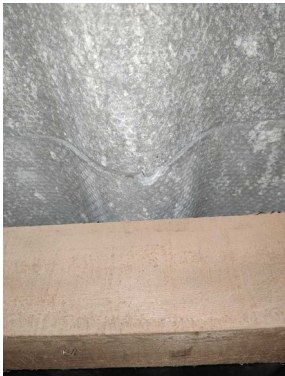
| P13 | ZPSO 7 |

| SANITAIRES -> COMBLES/TOITURE | |
| Plaques ondulées et planes -> Plaques en fibres-ciment | |

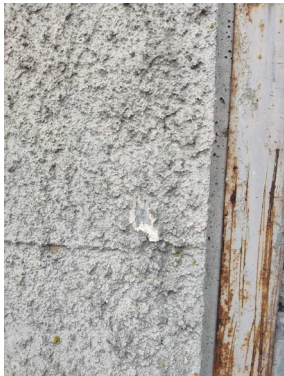
| P25 | ZPSO 15 |

| ATELIER PETITE MECANIQUE/MENUISERIE -> FACADE | |
| Façades lourdes y compris poteaux -> Enduits extérieurs projetés, lissés ou talochés, crépis extérieurs | |

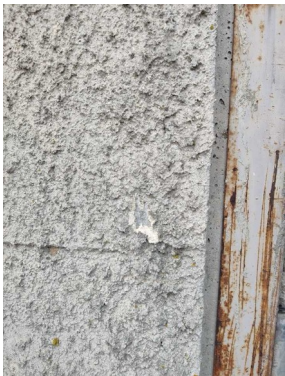
| P26 | ZPSO 15 |

| ATELIER PETITE MECANIQUE/MENUISERIE -> FACADE | |
| Façades lourdes y compris poteaux -> Enduits extérieurs projetés, lissés ou talochés, crépis extérieurs | |

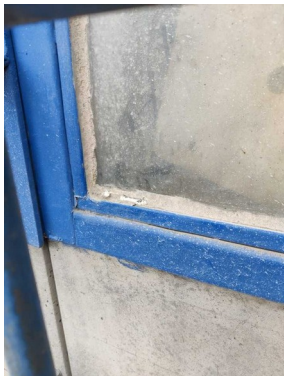
| P20 | ZPSO 11 |

| ATELIER PETITE MECANIQUE/MENUISERIE -> FACADE | |
| Menuiseries extérieures -> Joints de mastic de vitrage | |

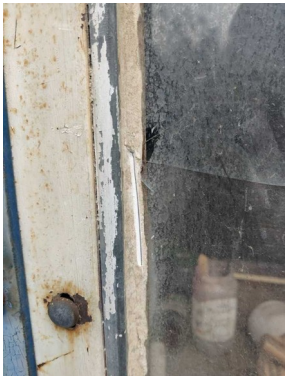
| P21 | ZPSO 11 |

| ATELIER PETITE MECANIQUE/MENUISERIE -> FACADE | |
| Menuiseries extérieures -> Joints de mastic de vitrage | |

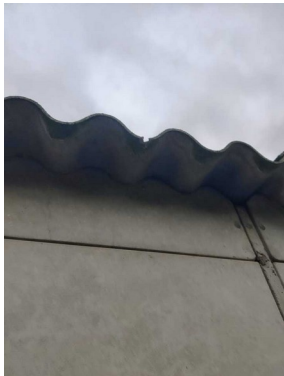
| P22 | ZPSO 12 |

| ATELIER PETITE MECANIQUE/MENUISERIE -> TOITURE | |
| Plaques ondulées et planes -> Plaques en fibres-ciment | |

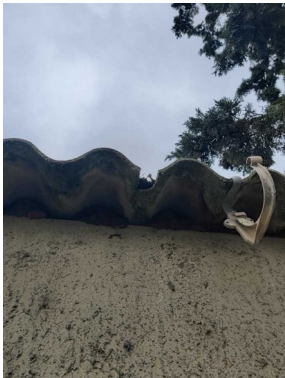
| P23 | ZPSO 13 |

| P23 | ZPSO 13 |
|---|---|
| ATELIER PETITE MECANIQUE/MENUISERIE -> TOITURE | |
| Plaques ondulées et planes -> Plaques en fibres-ciment | |

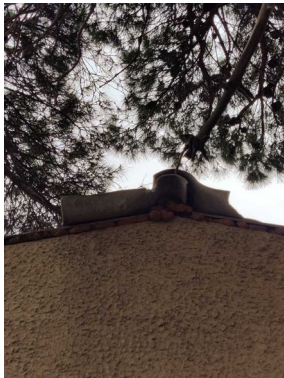
| P24 | ZPSO 14 |

| P24 | ZPSO 14 |
|---|---|
| ATELIER PETITE MECANIQUE/MENUISERIE -> TOITURE | |
| Eléments associés à la toiture -> Faitages | |
