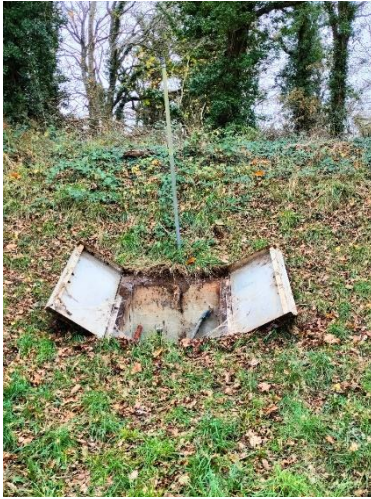
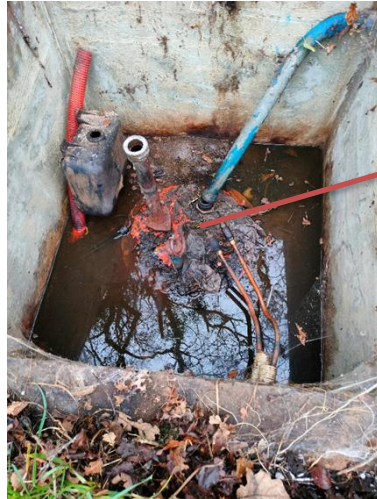
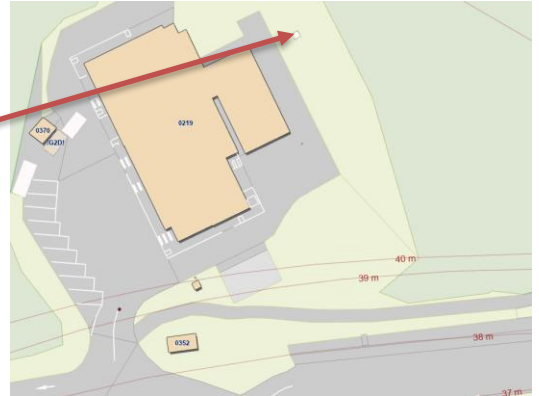
| Désignation bâtiment | Nom bâtiment | G2D | Numéro cuve |
|---|---|---|---|
| A5 | Atelier peinture | 560185502G0219 | B0801-0493 |

| Nature enveloppe | Structure | Capacité (m³) | Positio | Travaux |
|---|---|---|---|---|
| DEV | acier | 5 | enterrée | Pompage eaux hydrocarburées |
| Attention : cuve fuyarde –pollution des sols à prévoir- possible que ce soit l’enveloppe extérieure à l’origine de la fuite donc pollution au glycol et non aux hydrocarbures | | | | |

**Accessibilité :** pas de difficulté d’accès, voirie bitumée le long du bâtiment. Accès limité à un véhicule en largeur. La cuve est au niveau d’un terre-plein en herbe

Prévoir une ouverture de cuve  
Regard maçonné  
Enlèvement canalisation, câbles et équipements associés dans l’aire, plaque acier  
Pas d’aire de dépotage

Volume de terre estimé 9 m3  
Terre végétale sur 20 cm + engazonnement  
Réfection bordure de trottoir  
Réfection bitume sur environ 4 m entre la chaufferie et le trottoir

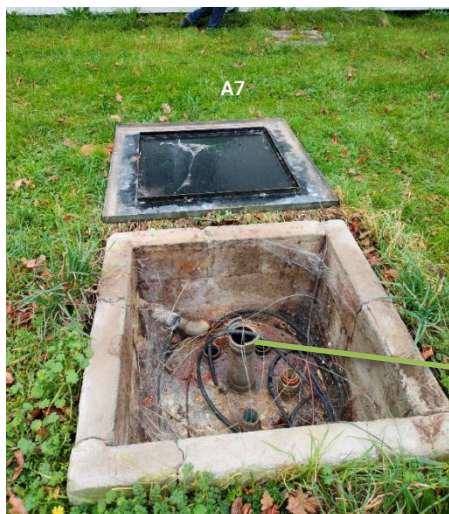
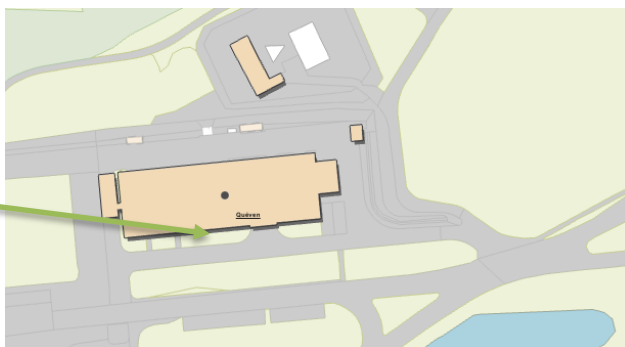
| Désignation cuve | Nom bâtiment | G2D | Numéro de cuve |
|---|---|---|---|
| A7 | Ateliers industriels | 560185502G0221 | B801-0495 |

| Nature enveloppe | Structure | Capacité (m³) | Position | Travaux |
|---|---|---|---|---|
| SEV | polyester | 10 | enterrée | Pompage eaux hydrocarburées<br>Démantèlement |

Pas de difficulté d'accès et de stationnement des véhicules

Pas d'équipements associés à déposer

Distance cuve-bâtiment [5m-10m]

Reprise enherbement

Bordure de trottoir

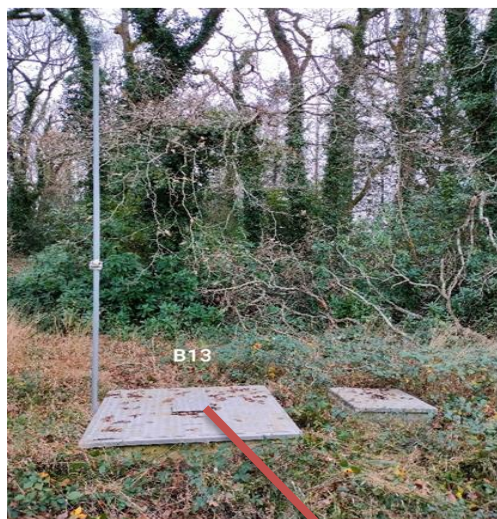
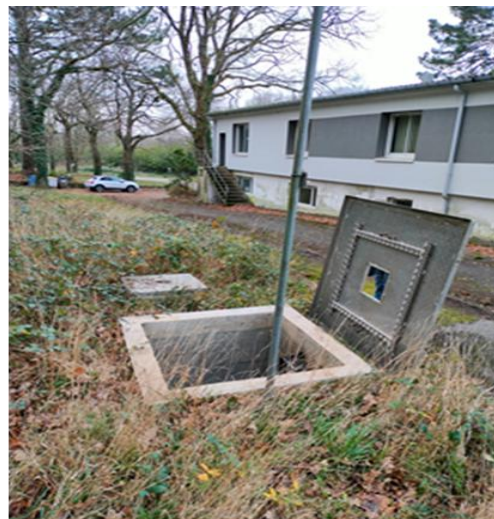
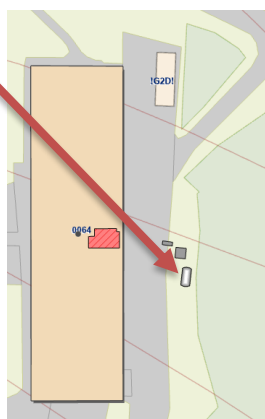
| Désignation cuve | Nom bâtiment | G2D | Numéro de cuve |
|---|---|---|---|
| B13 | Bureau BMRE | 560185502G0064 | B0801-0676 |

| Nature enveloppe | Structure | Capacité (m³) | Position | Travaux |
|---|---|---|---|---|
| DEV | Acier | 3 | enterrée | Pompage eaux hydrocarburées<br>retrait cuve |

Passage des réseaux sous voie bitumée,  
Cuve sous plateau herbeux

Aire de dépotage déportée + évent

Réfection herbe  
Réfection bitume sur voirie

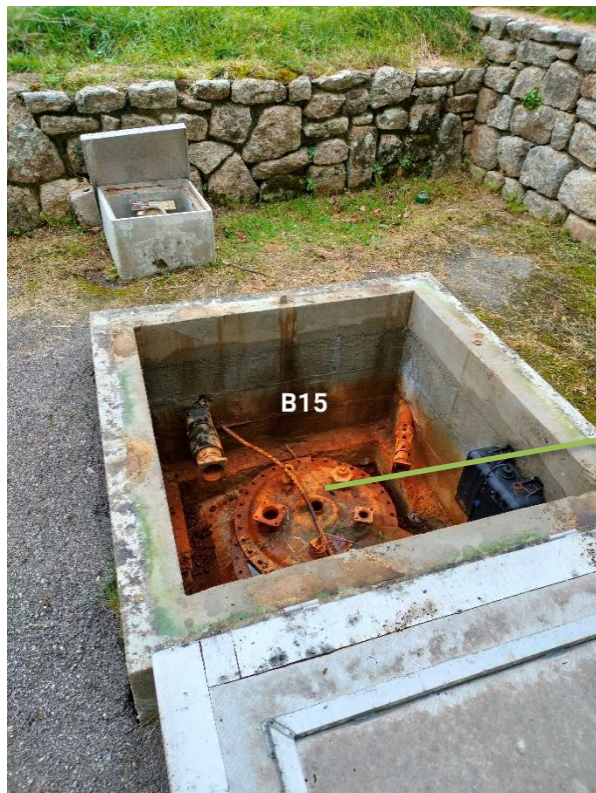
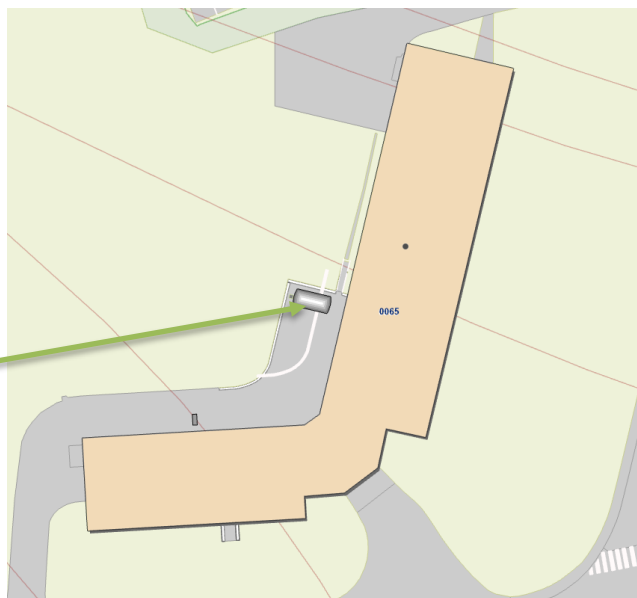
| Désignation cuve | Nom bâtiment | G2D | Numéro de cuve |
|---|---|---|---|
| B15 | SCES ADMINISTRATIF | 560185502G0065 | B801-0705 |

| Nature enveloppe | Structure | Capacité (m³) | Position | Travaux | Distance cuve/chaufferie |
|---|---|---|---|---|---|
| DEV | acier | 15 | enterrée | Eaux d'inertage à pomper | D [0m-5m] |

Cuve avec aire de dépotage déporté – revêtement enrobé

Aire de dépotage, évent

Réfection gravier ou bicouche

Réfection muret en pierre

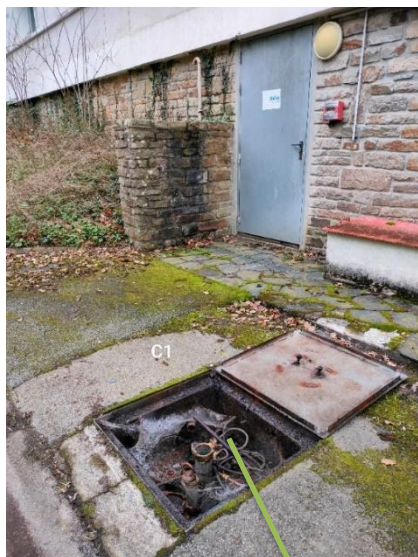
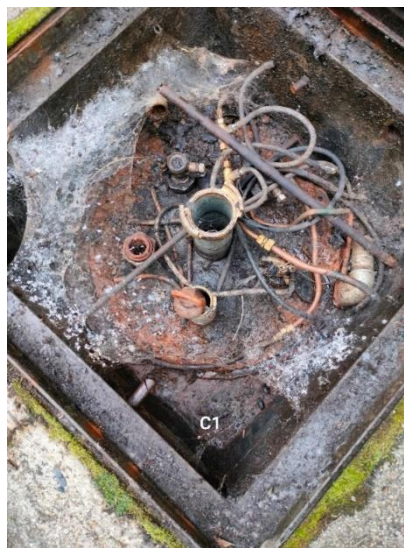
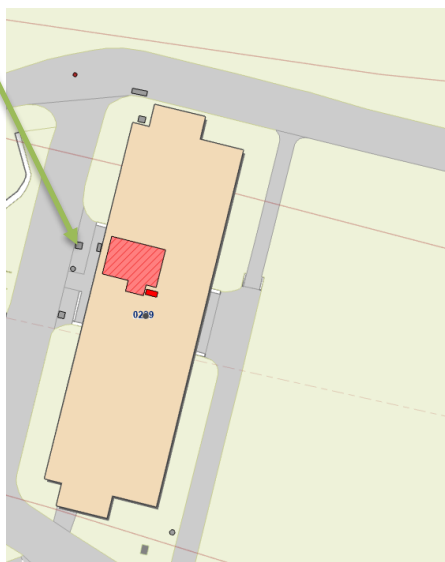
| Désignation cuve | Nom bâtiment | G2D | Numéro de cuve |
|---|---|---|---|
| C1 | CH-OFFICIERS | 560185502G0229 | B0801-0503 |

| Nature enveloppe | Structure | Capacité (m³) | Position | Travaux | Distance cuve-chaufferie |
|---|---|---|---|---|---|
| SEV | Polyester | 6 | enterrée | Pompage eaux hydrocarburées<br>Démantèlement | [0-5m] |

Retrait évier, bac à sable

Réfection enrobé

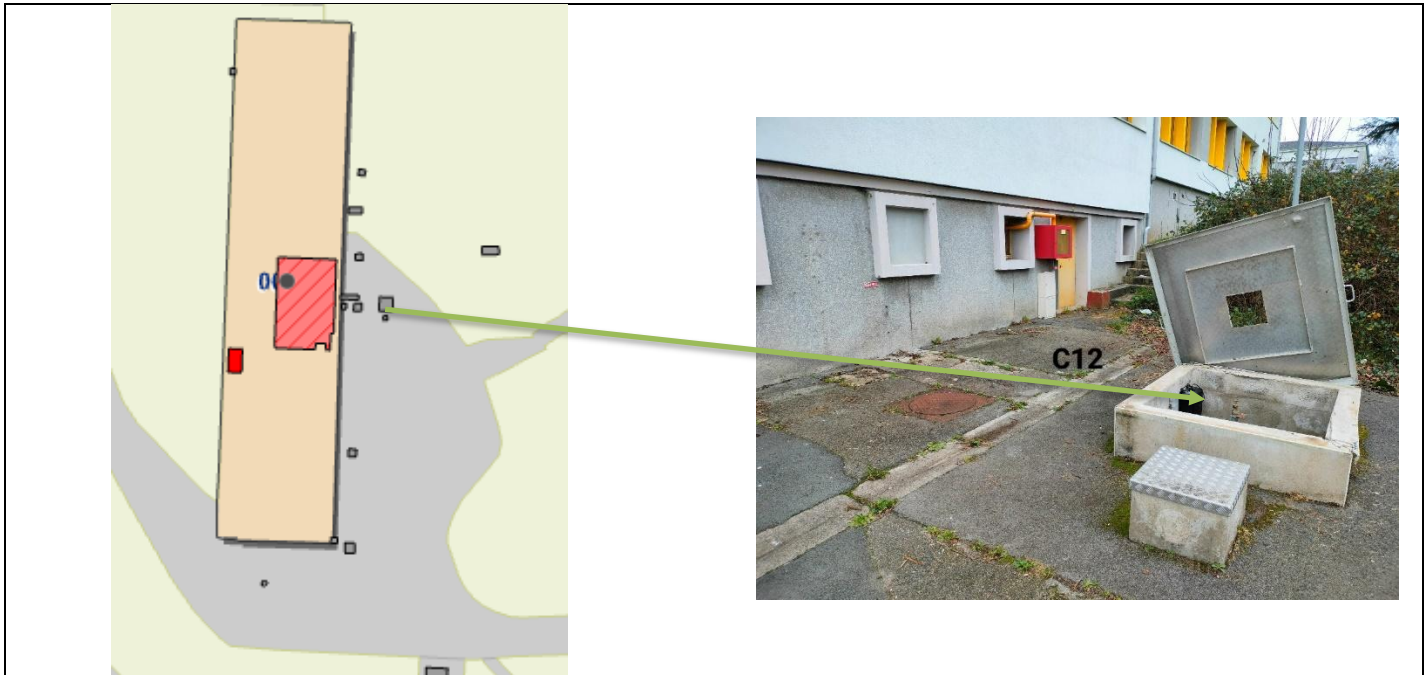
| Désignation cuve | Nom bâtiment | G2D | Numéro d'installation |
|---|---|---|---|
| C12 | HEBERGEMENT CADRE | 560185502G0077 | B0801-0697 |

| Nature enveloppe | structure | capacité | Aérienne/enterrée | Etat |
|---|---|---|---|---|
| DEV | Acier | 6 m3 | enterrée | Pompage des eaux d'inertage et retrait cuve |

Sous béton

Aire de dépotage à l'avant de la cuve

Réfection béton

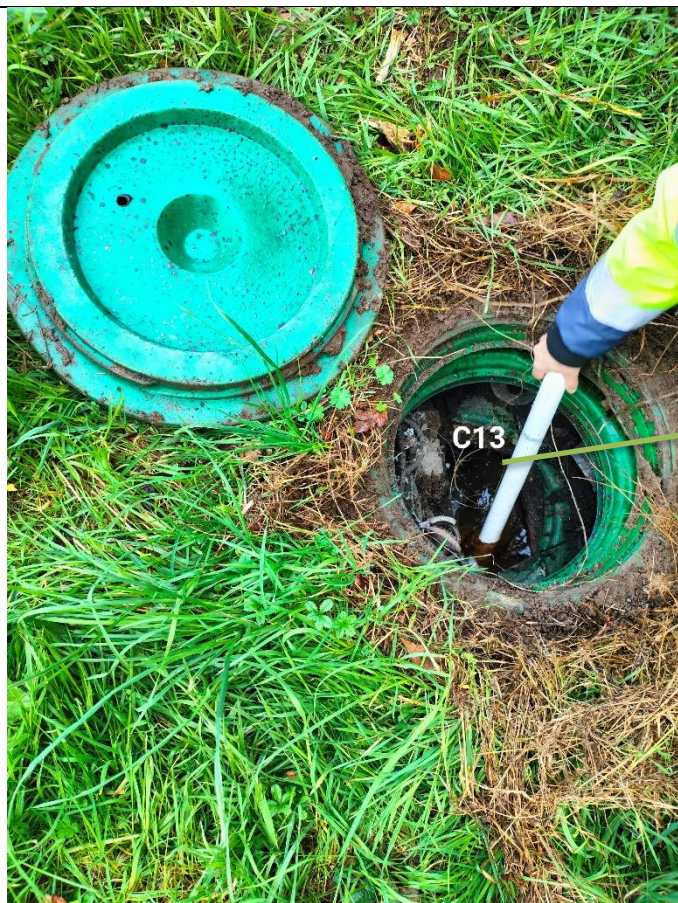
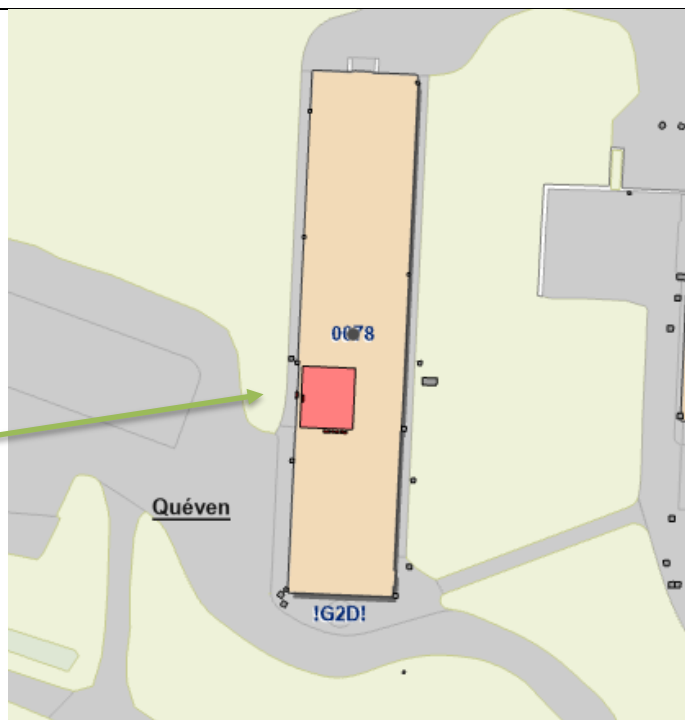
| Désignation cuve | Nom bâtiment | G2D | Numéro d'installation |
|---|---|---|---|
| C13 | CH-OFFICIERS | 560185502G0078 | B801-0507 |

| Nature enveloppe | structure | capacité | Aérienne/enterrée | Action | Distance canalisation |
|---|---|---|---|---|---|
| SEV | polyester | 6 | enterrée | Pompage eaux hydrocarburées<br>Démantèlement cuve | D [10m-15m] entre la cuve et l'évent<br>D [5m-10m] entre la cuve et la chaufferie |

**Equipements associer à enlever**  
Event à 15 m de la cuve dans roncier

**Travaux de remise en état**  
Réfection herbe

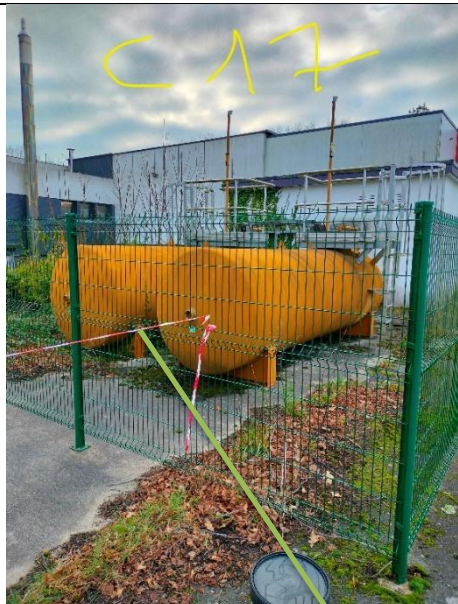
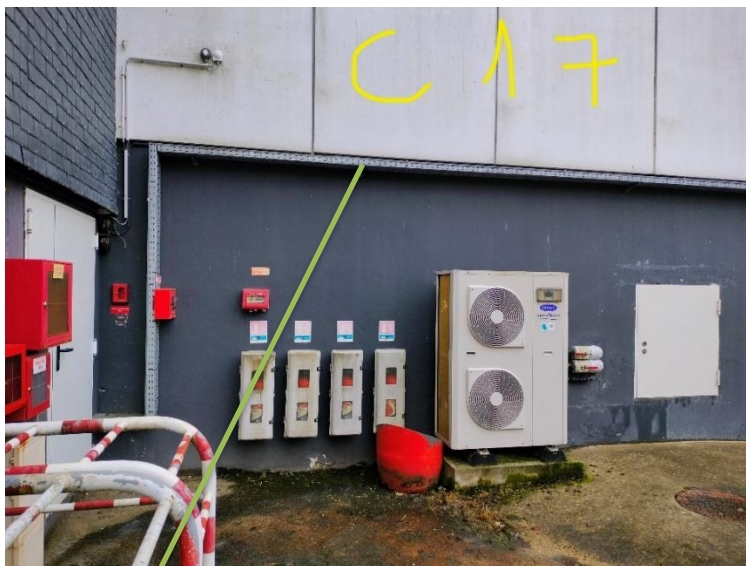
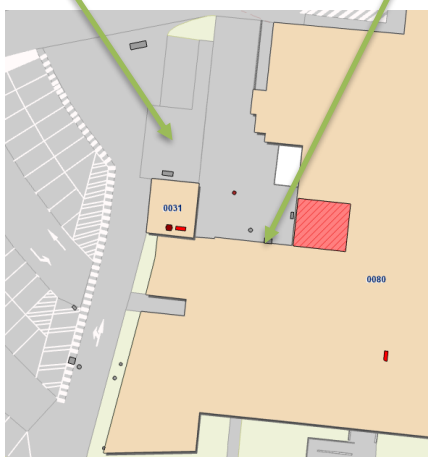
| Désignation cuve | Nom bâtiment | G2D | Numéro d'installation |
|---|---|---|---|
| C17 | RESTAURANT OM | 560185502G0080 | B801-0508<br>B801-0509 |

| Nature enveloppe | structure | Capacité (m3) | Aérienne/enterrée | Etat | Distance canalisation |
|---|---|---|---|---|---|
| DEV | acier | 8 | aérienne | Pompage du FOD restant dans cuves et canalisations<br>Démantèlement installation : cuve et canalisations | D [30m-35m] |

Sur béton, pas de terrassement

Dépose de l'ensemble de l'installation : clôture d'enceinte, câbles et gaines techniques liées à l'installation jusqu'à la chaufferie

Réfection béton

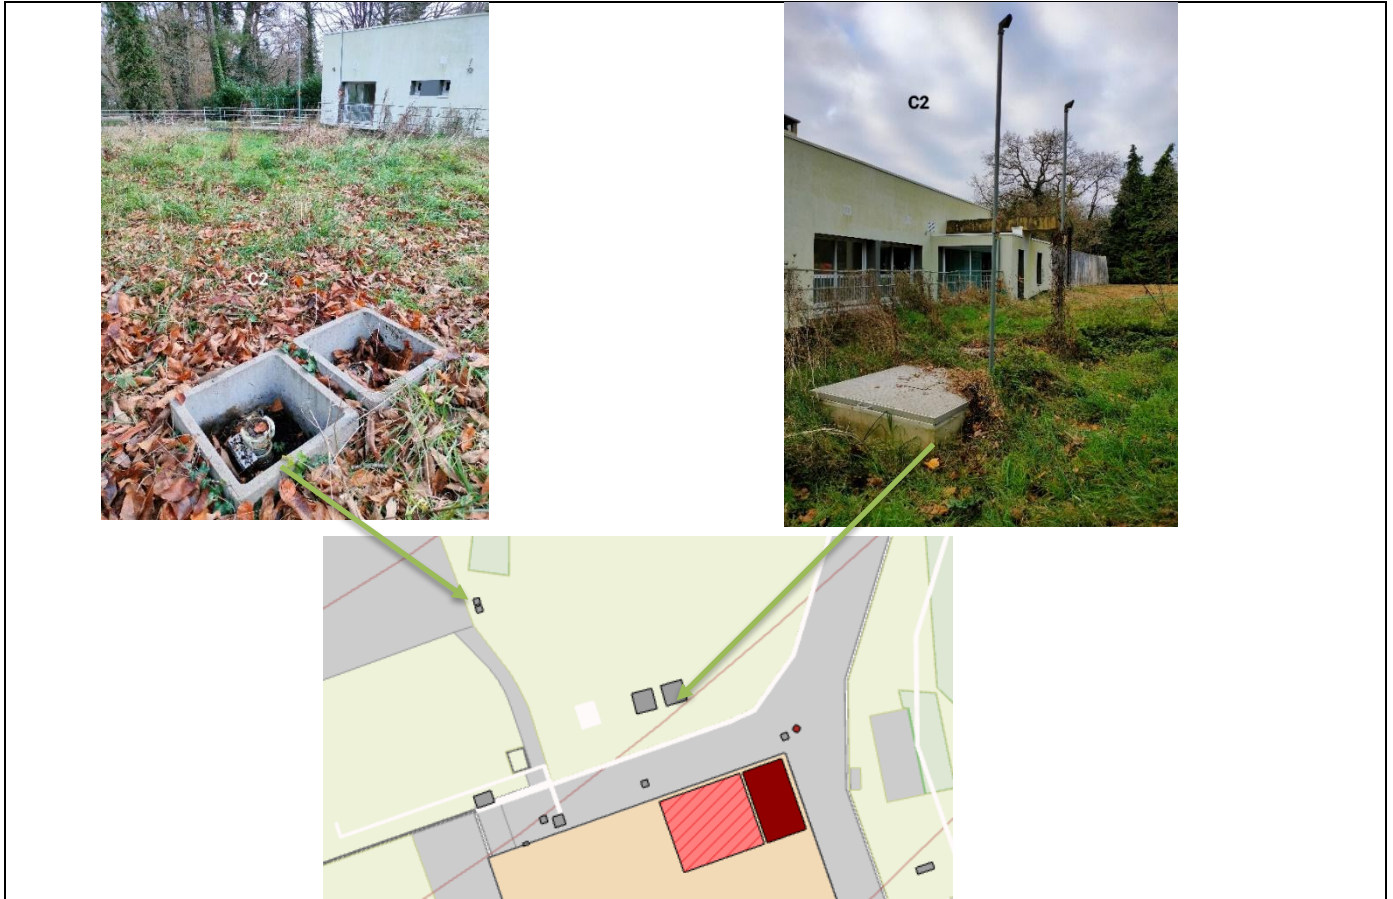
| Désignation cuve | Nom bâtiment | G2D | Numéro d'installation |
|---|---|---|---|
| C2 | CARRE OFFICIERS | 560185502G0230 | B801-0695<br>B801-0696 |

| Nature enveloppe | Structure | Capacité (10m³) | Position | Travaux | distance |
|---|---|---|---|---|---|
| DEV | Acier | 10 | enterrée | Pompage des eaux d'inertage | Cuve/chaufferie D[5-10m] |
| DEV | Acier | 10 | enterrée | Démantèlement | Cuve/Dépotage D=[10-15m] |

Sur herbe  
Attention au mur de soutènement à proximité des cuves  
Remise en état : semis d'herbe

Dépose de l'ensemble des câbles et gaines techniques liées à l'installation jusqu'à la chaufferie  
Dépose des canalisations entre les cuves et les aires de dépotages

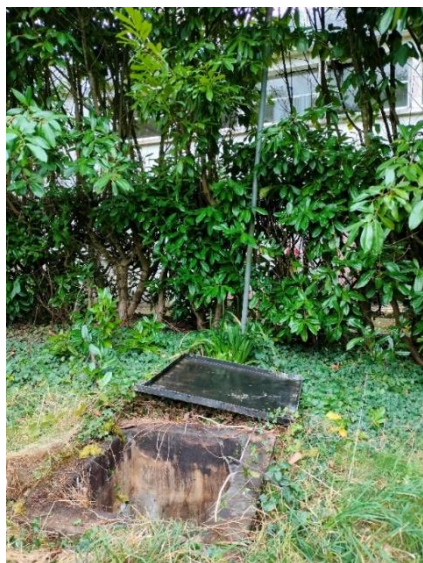
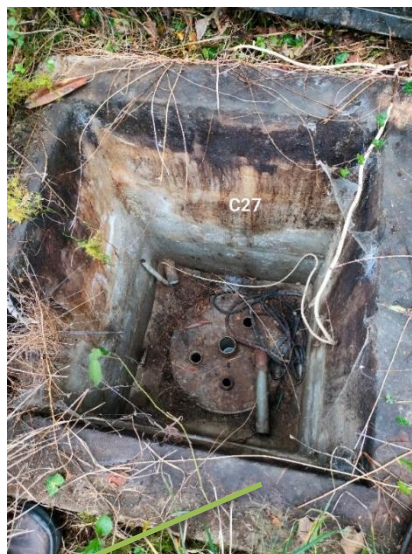
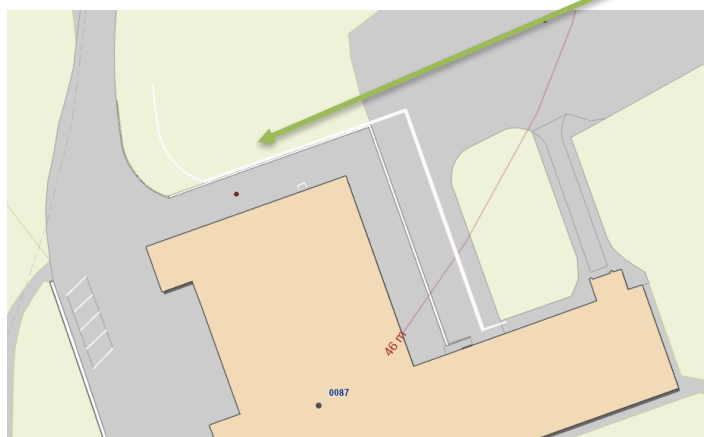
| Désignation cuve | Nom bâtiment | G2D | Numéro d'installation |
|---|---|---|---|
| C27 | CUISINE EQ SALLE<br>TRAD | 560185502G0087 | B801-0487 |

| Nature<br>enveloppe | structure | capacité | Aérienne/<br>enterrée | Etat |
|---|---|---|---|---|
| SEV | Acier | 11 m3 | enterrée | Pompage des eaux hydrocarburées<br>Démantèlement cuve |

Attention haie de laurier palme – voir si maintien ou non

Présence d'un mur de soutènement derrière la haie à maintenir en place- retrait canalisation jusqu'au mur de soutènement

Remise en état en herbe

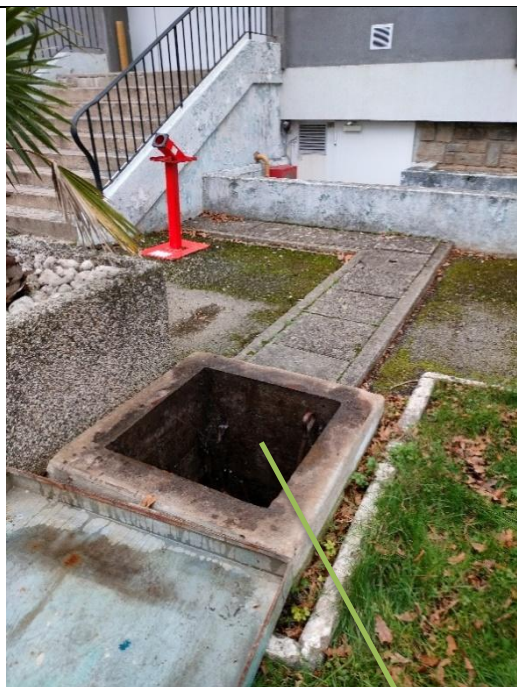
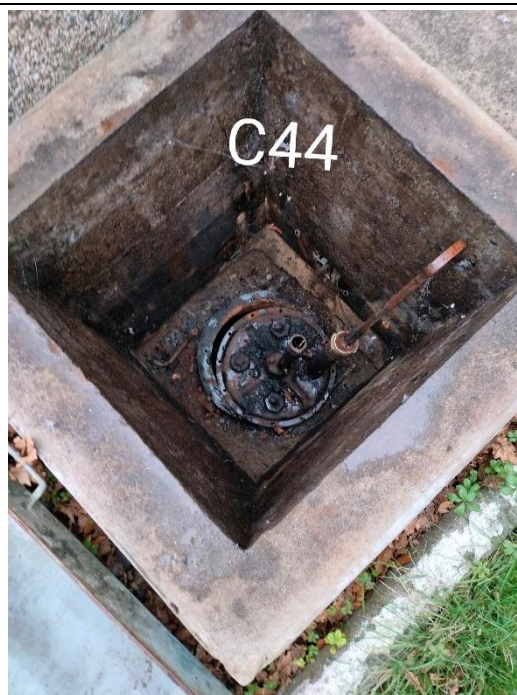
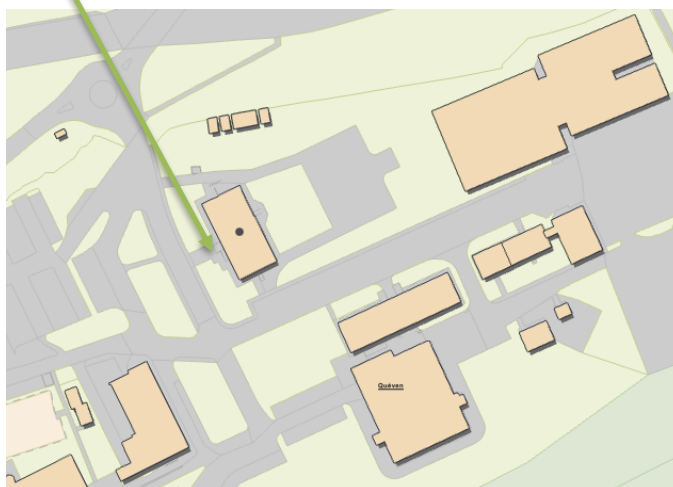
| Désignation cuve | Nom bâtiment | G2D | Numéro d'installation |
|---|---|---|---|
| C44 | CIE-PROTECTION | 560185502G0088 | B801-0511 |

| Nature enveloppe | structure | capacité | aérienne/enterrée | Action |
|---|---|---|---|---|
| SEV | acier | 10 | enterrée | Pompage des eaux d'inertage<br>Démantèlement |

Entrée du bâtiment

Réfection en l'état des bordures de trottoir et parterre. Comblé le caniveau de passage des canalisations

Précaution à prendre – déplacer palmier et ancre

Caniveau à remblayer

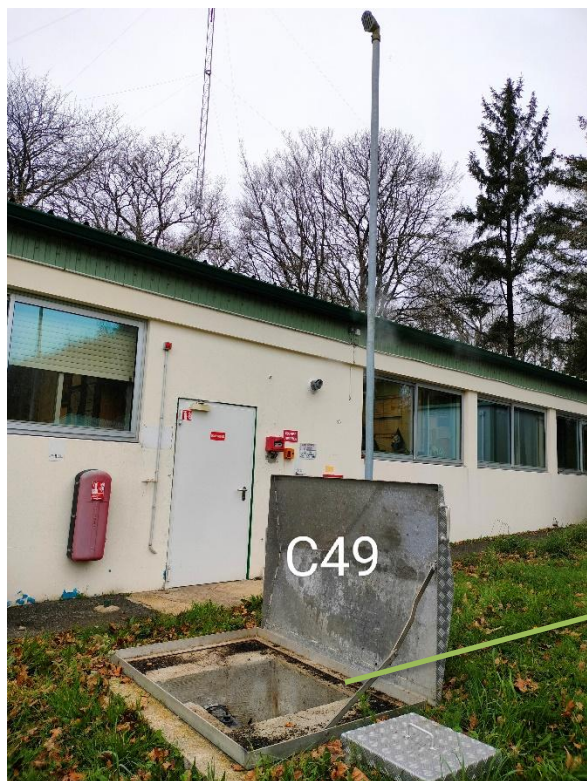
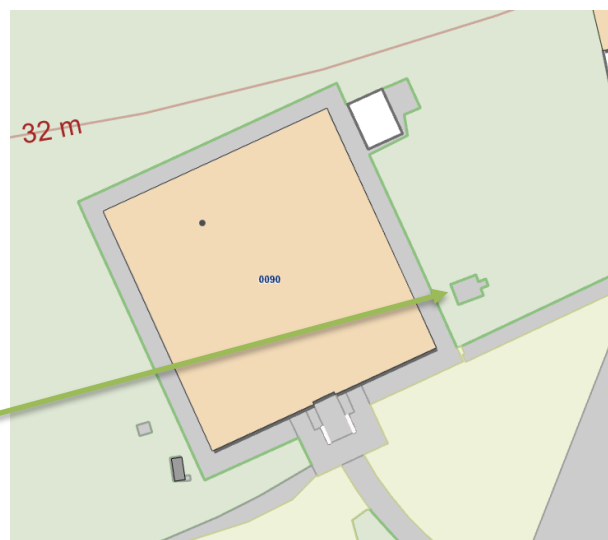
| Désignation cuve | Nom bâtiment | G2D | Numéro d'installation |
|---|---|---|---|
| C49 | BT PERS DEAN | 560185502G0090 | ???? |

| Nature enveloppe | structure | capacité | Aérienne/enterrée | Etat |
|---|---|---|---|---|
| SEV | ? | 2 | enterrée | Pompage des eaux hydrocarbonée<br>Démantèlement |

**Accessibilité :** Accès possible pas contournement du bâtiment sur la pelouse. Attention à la remise en état du terrain après intervention  
Intervention par temps sec pour ne pas détruire les espaces verts

Event, aire de dépotage

Réfection herbe

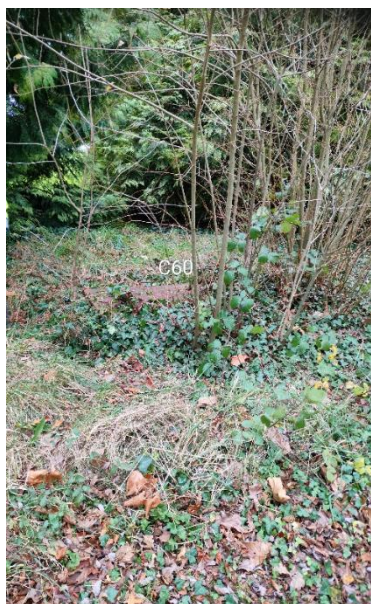
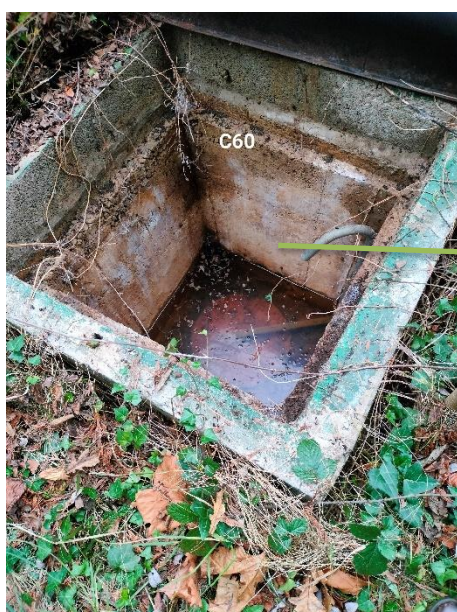
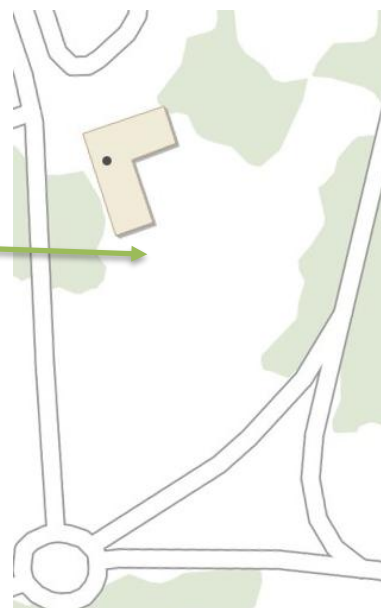
| Désignation cuve | Nom bâtiment | G2D | Numéro d'installation |
|---|---|---|---|
| C60 | FOYER-LOISIRS | 560185502G0091 | B801-0512 |

**Nom Installation : installation non inertée-prévoir retrait FOD**

| Nature enveloppe | structure | capacité | Aérienne/enterrée | Action | Canalisations |
|---|---|---|---|---|---|
| SEV | polyester | 6 | enterrée | Pompage FOD-volume non définit (<6m3)<br>Démantèlement | D [5m-10m] entre cuve et chaufferie à inerte et démanteler |

Retrait évent, bac à sable

Remise en état naturel après intervention

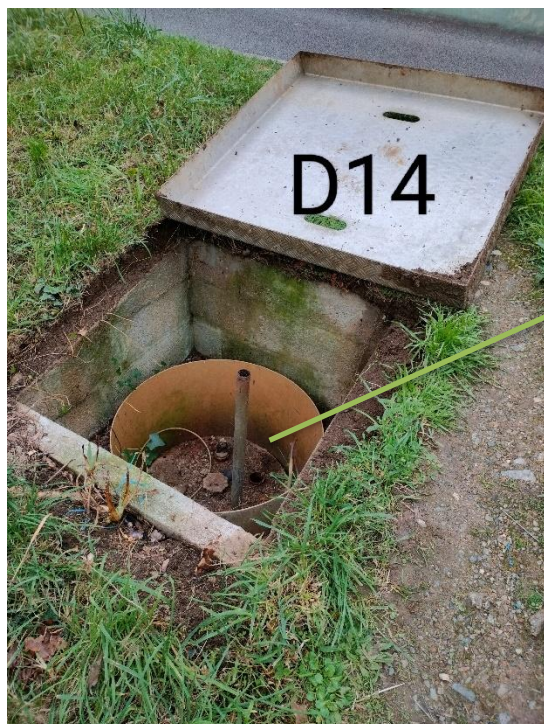
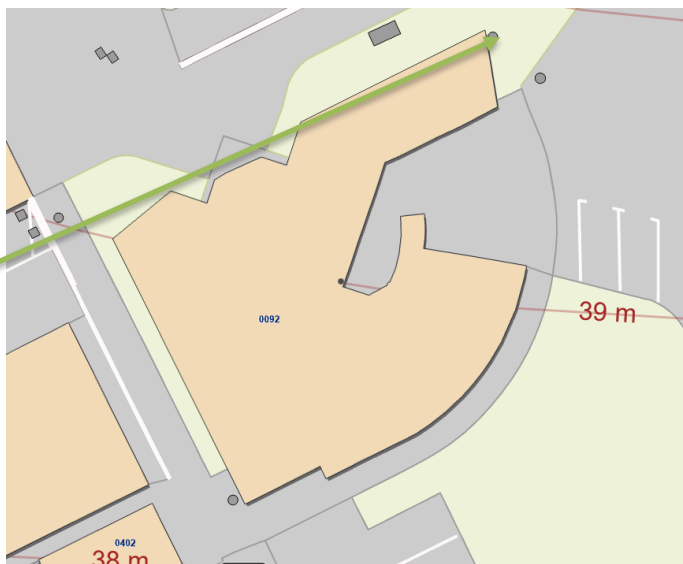
| Désignation cuve | Nom bâtiment | G2D | Numéro d'installation |
|---|---|---|---|
| D14 | BAT D'INSTRUCTION | 560185502G0092 | B0801-0514 |

| Nature enveloppe | structure | capacité | Aérienne/enterrée | Etat | |
|---|---|---|---|---|--|
| SEV | Acier/Polyester ? | 3 m3 | enterrée | Pompage des eaux hydrocarburées<br>Démantèlement de la cuve | |

Cuve dans la pente  
Sous herbe

Sous herbe

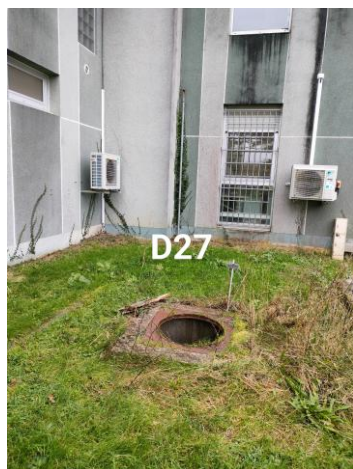
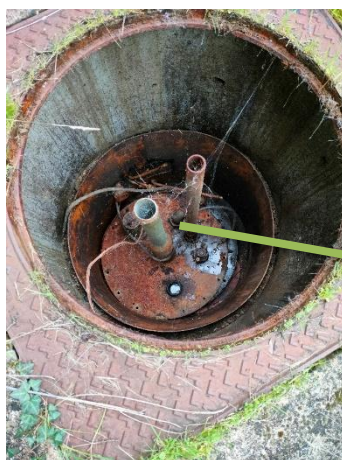
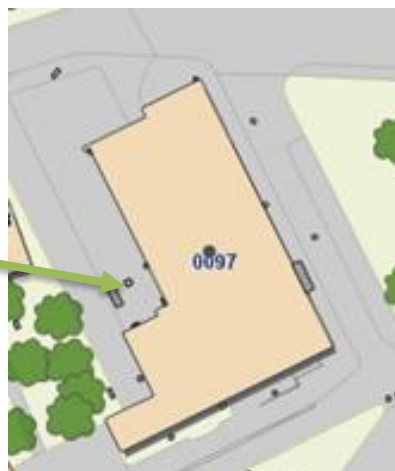
| Désignation cuve | Nom bâtiment | G2D | Numéro d'installation |
|---|---|---|---|
| D27 | LABO PHOTO | 560185502G0097 | B0801-0489 |

| Nature enveloppe | structure | capacité | Aérienne/enterrée | Etat |
|---|---|---|---|---|
| POLYESTER | SEV | 10 | enterrée | Pompage des eaux hydrocarbonées et démantèlement de l'installation |

**Configuration zone**  
En zone enherbée

**Equipements associer à enlever**  
Event à 6 m, le long du bâtiment  
Vannes police à retirer

**Travaux de remise en état**  
En herbe

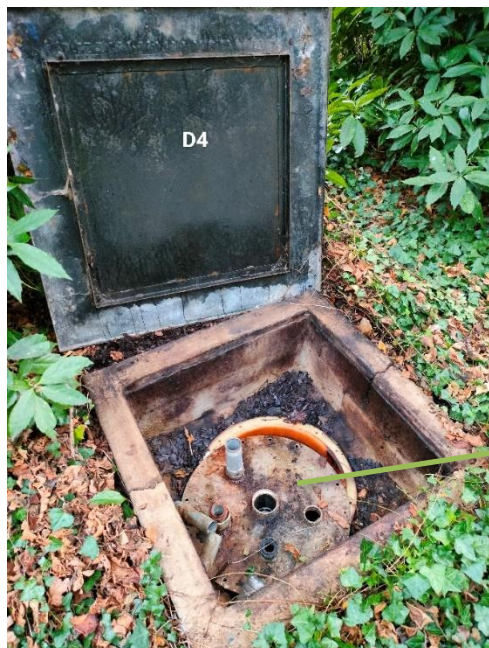
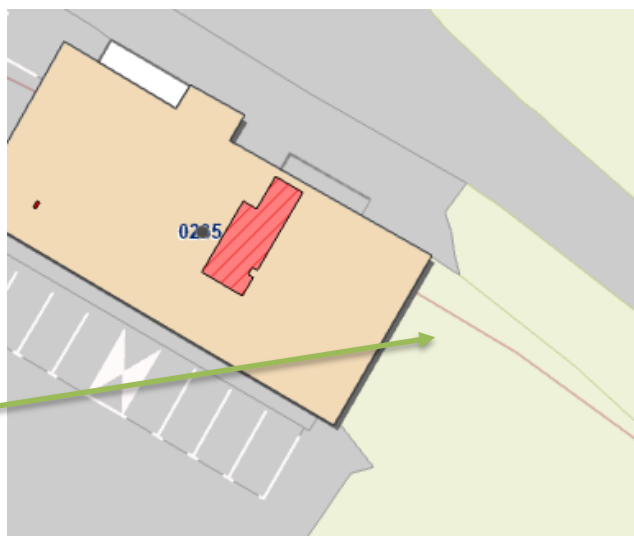
| Désignation cuve | Nom bâtiment | G2D | Numéro d'installation |
|---|---|---|---|
| D4 | MAGASIN | 560185502G0235 | B0801-0513 |

| Nature enveloppe | structure | capacité | Aérienne/enterrée | Etat |
|---|---|---|---|---|
| SEV | polyester | 3 m3 | enterrée | Pompage des eaux d'inertage<br>Démantèlement |

Dépose canalisations vers le bâtiment

Prévoir de dessoucher quelques arbres à proximité de la cuve

réfection pelouse

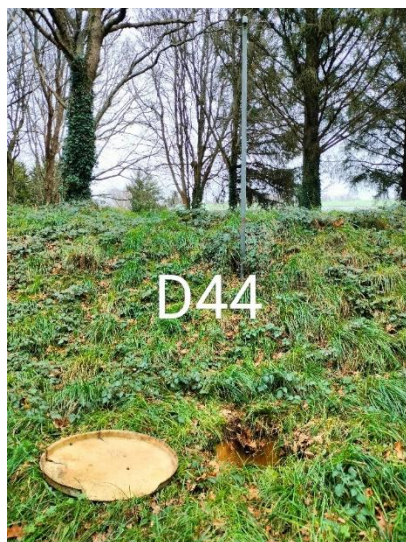
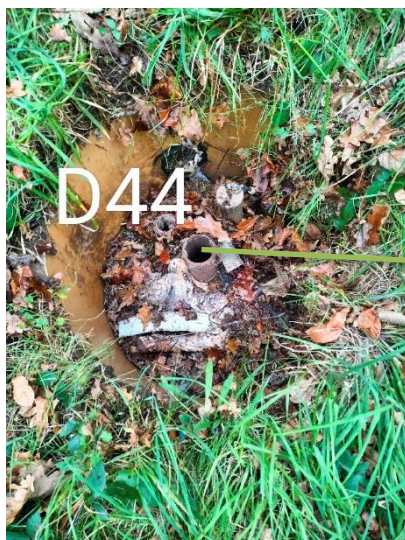
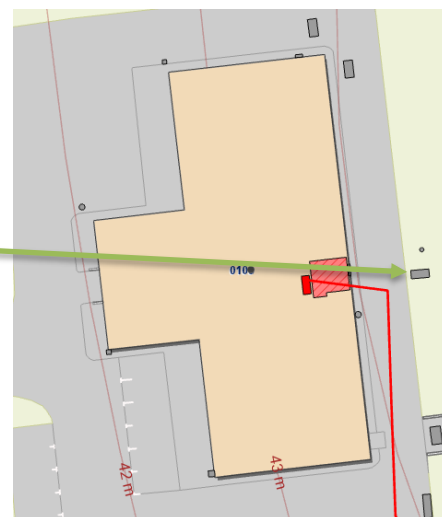
| Désignation cuve | Nom bâtiment | G2D | Numéro d'installation |
|---|---|---|---|
| D44 | HEBERGEMENT OPERATIONNEL<br>CIE PROTECTION | 560185502G0108 | B801-0518 |

| Nature enveloppe | structure | capacité | Aérienne/enterrée | Etat |
|---|---|---|---|---|
| SEV | Polyester | 10 m3 | enterrée | Pompage des eaux d'inertage et<br>Démantèlement de la cuve |

Attention au réseau eau à proximité  
Cuve sous chapeau plastique

Dépose évent : d= 2m entre cuve et évent le long du bâtiment

Sous herbe

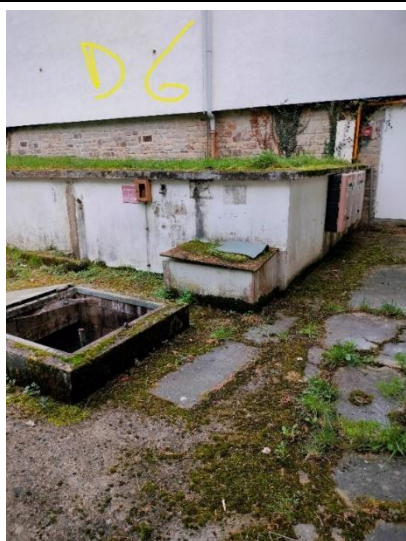
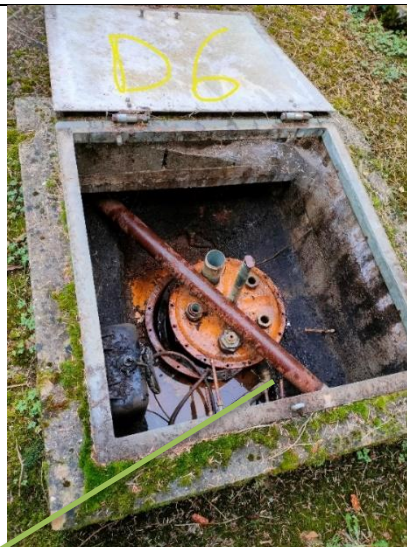
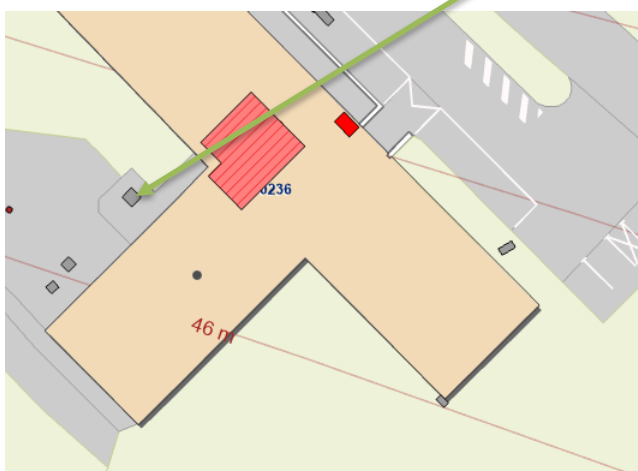
| Désignation cuve | Nom bâtiment | G2D | Numéro d'installation |
|---|---|---|---|
| D6 | INFIRMERIE | 560185502G0236 | B801-0548 |

| Nature enveloppe | structure | capacité | Aérienne/enterrée | Etat | |
|---|---|---|---|---|---|
| DEV | acier | 10 m3 | enterrée | Pompage des eaux hydrocarburées<br>Démantèlement cuve | D [5m-10m] de calalisation entre la cuve et la chaufferie |

Sous dalle béton, tuyauterie sous dalle béton (caniveau)

Dépose évent : d= 2m entre cuve et évent le long du bâtiment

Réfection béton

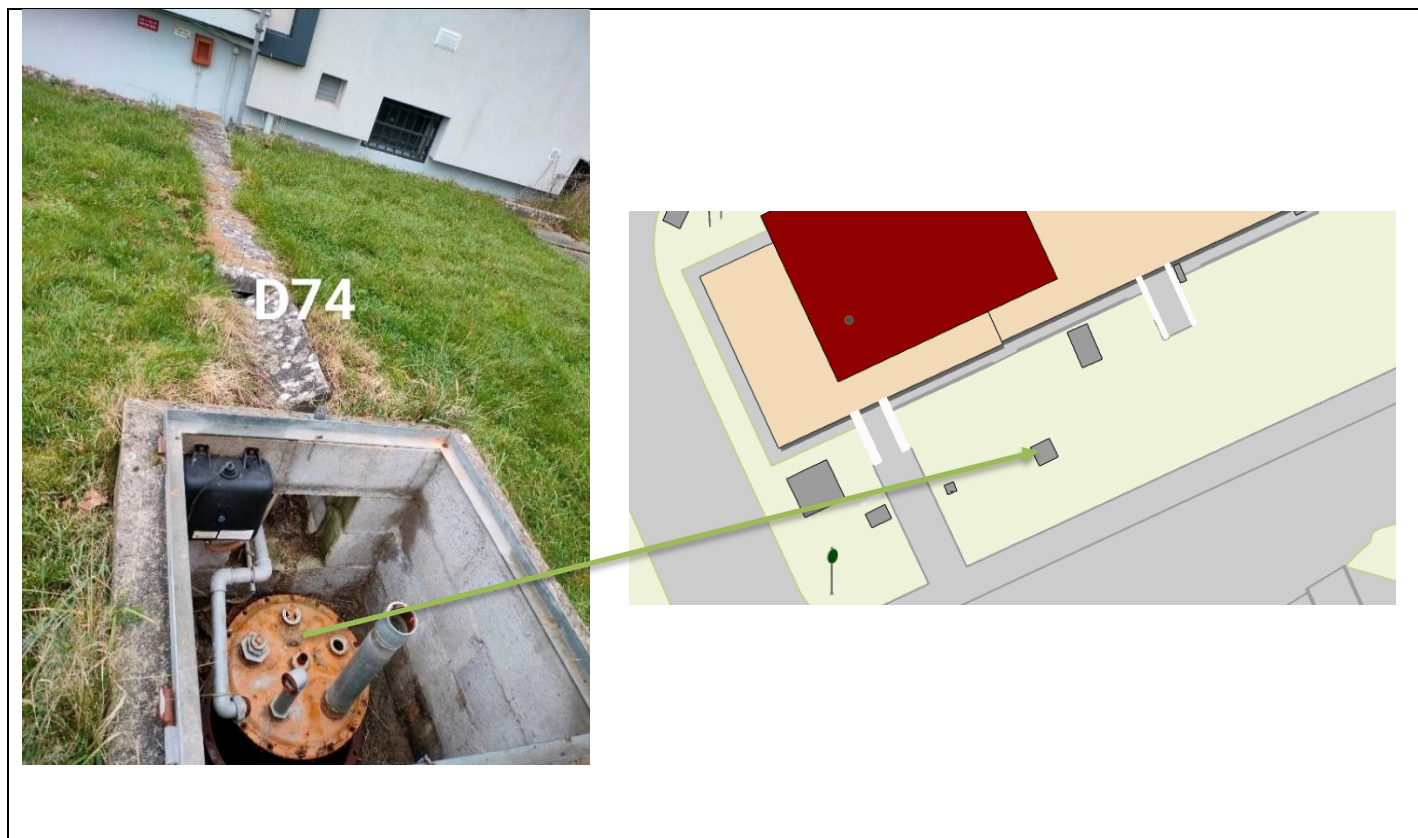
| Désignation cuve | Nom bâtiment | G2D | Numéro d'installation |
|---|---|---|---|
| D74 | CHAUFFERIE | 560185502G0029 | B0801- ???? |

| Nature enveloppe | structure | capacité | Aérienne/enterrée | Etat |
|---|---|---|---|---|
| DEV | ACIER | 10 m3 | enterrée | Pompage des eaux hydrocarbonées<br>Démantèlement de la cuve |

Sous herbe

Supprimer le caniveau béton de passage des canalisations jusqu'au bâtiment (D [5m-10m])  
Dépose évent, vanne police

Réfection pelouse

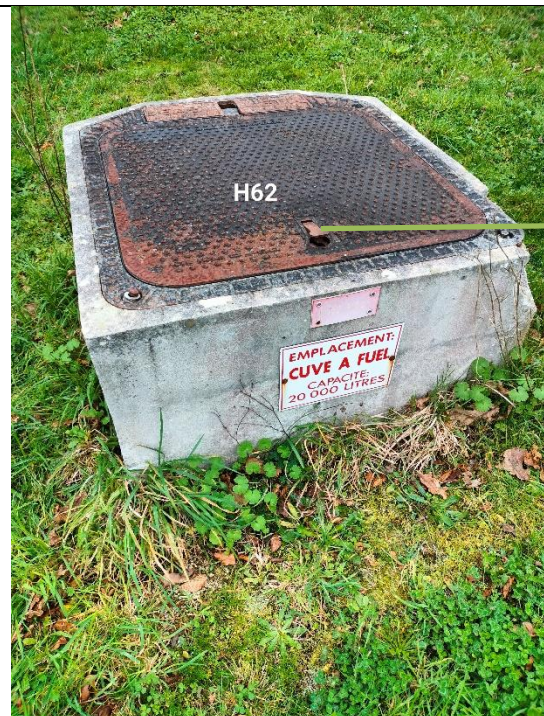
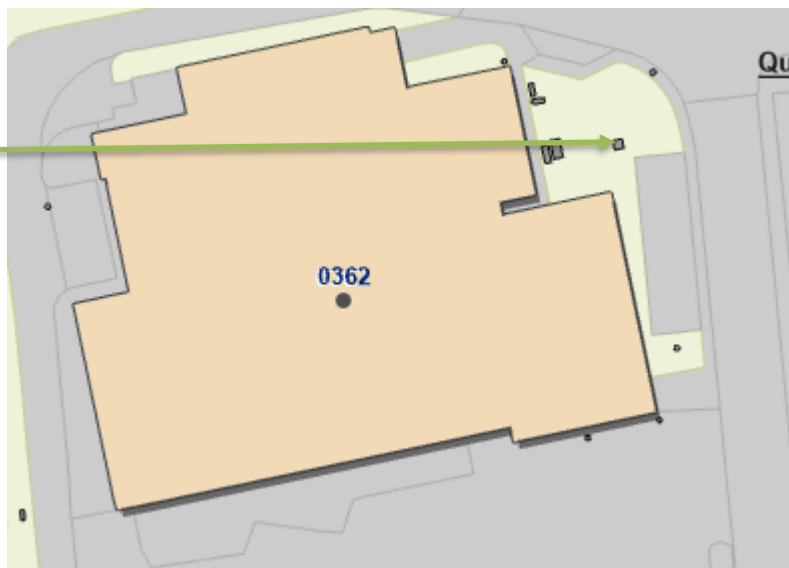
| Désignation cuve | Nom bâtiment | G2D | Numéro d'installation |
|---|---|---|---|
| H62 | BATIMENT<br>RAVITAILLEMENT TRANSIT | 560185502G0362 | B801-0505 |

| Nature enveloppe | structure | capacité | Aérienne/enterrée | Etat |
|---|---|---|---|---|
| DEV | ACIER | 20 m3 | enterrée | Pompage des eaux d'inertage et<br>Démantèlement de la cuve |

En zone en herbe

Dépose évent : distance D[5m-10m] entre cuve et évent le long du bâtiment

Réfection pelouse

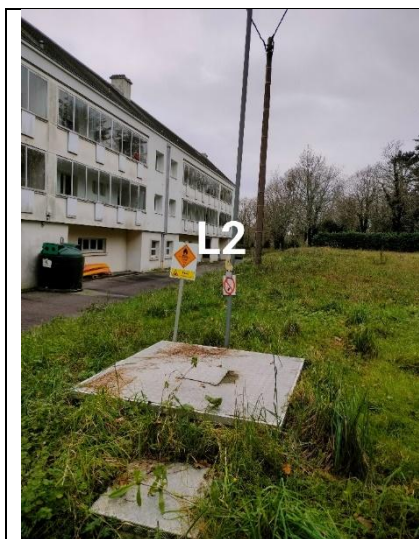
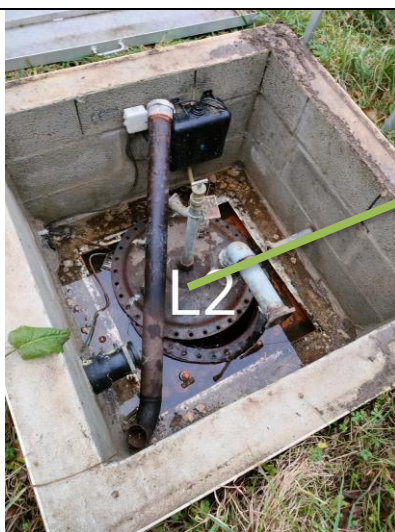
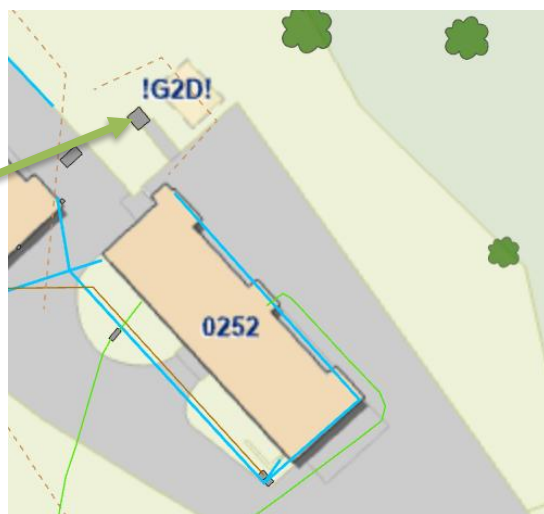
| Désignation cuve | Nom bâtiment | G2D | Numéro d'installation |
|---|---|---|---|
| L2 | BUREAU GENDARMERIE | 560185502G0252 | B0801-694 |

| Nature enveloppe | structure | capacité | Aérienne/enterrée | Etat |
|---|---|---|---|---|
| DEV | acier | 10 m3 | enterrée | Pompage des eaux hydrocarburées<br>Démantèlement de la cuve |

**Configuration zone**  
En zone enherbée

**Equipements associer à enlever**  
Aire de dépotage et évent

**Travaux de remise en état**  
En herbe
