| Désignation cuve | Nom bâtiment | G2D | Numéro d'installations |
| C23/C24 | CASERN EQUIPAGE | 560185502G0084 | B0801-0525<br>B0801-0526 |

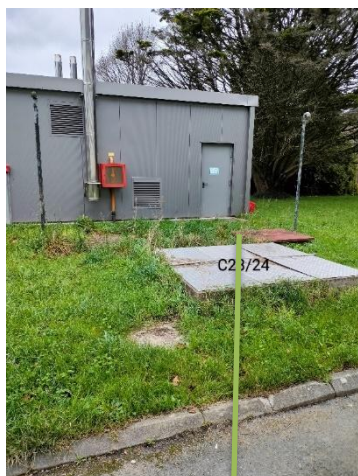
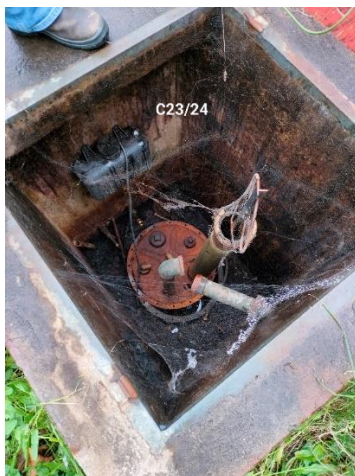
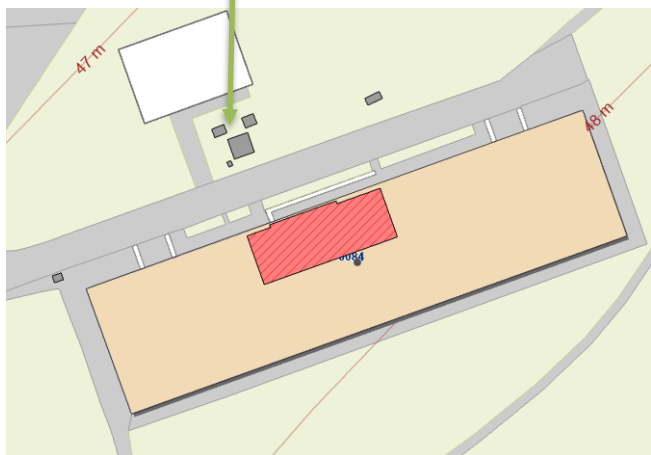
Photo installation :

| Nature enveloppe | Structure | Capacité (m³) | Position | Travaux |
|---|---|---|---|---|
| DEV | Acier | 20 | enterrée | Pompage des eaux hydrocarburées<br>Inertage définitif des cuves |
| DEV | Acier | 20 | enterrée | |

Attention aux canalisations gaz situées devant les cuves.

Event, aire de dépotage

RAS

Pose de deux plaques précisant « cuve 20m³ inertée au béton maigre »

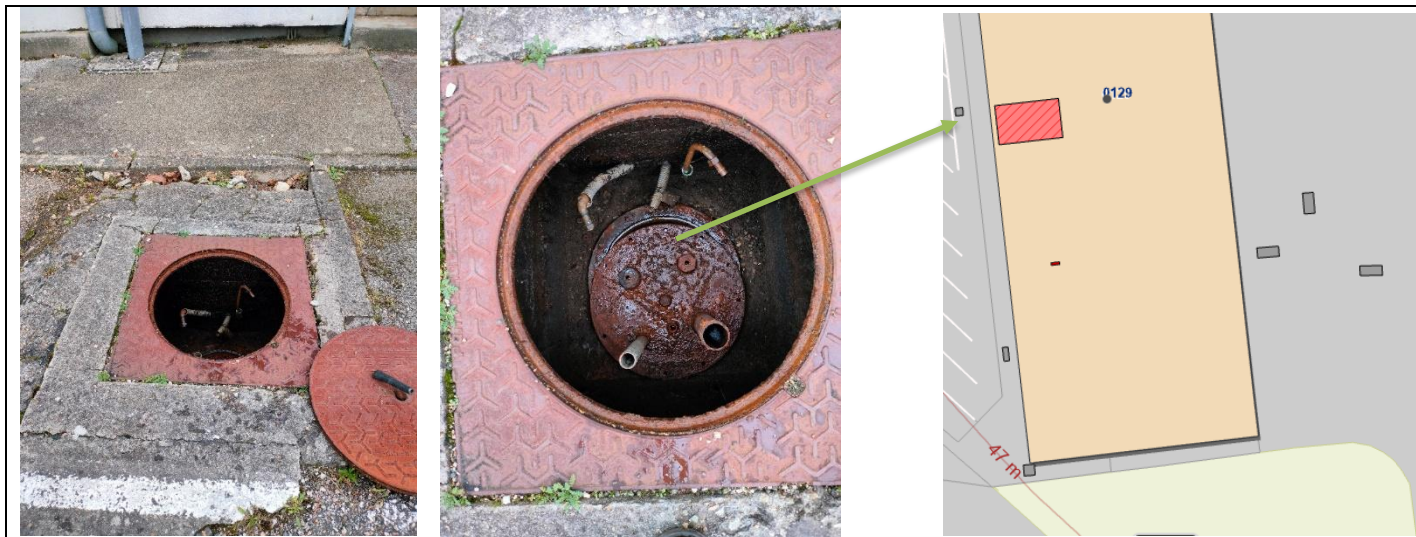
#### Photos installation :

| Nature enveloppe | Structure | Capacité (m <sup>3</sup> ) | Position | Travaux |
|---|---|---|---|---|
| SEV | Acier | 5 | enterrée | Retrait des eaux hydrocarburées<br>Inertage définitif<br>Pose plaque inertage |

Sous bicouche, à proximité de bâtiment et éventuellement de réseaux

Pas d'équipement associé à enlever

Pose d'une plaque précisant « cuve 5m<sup>3</sup> inertée au béton maigre »

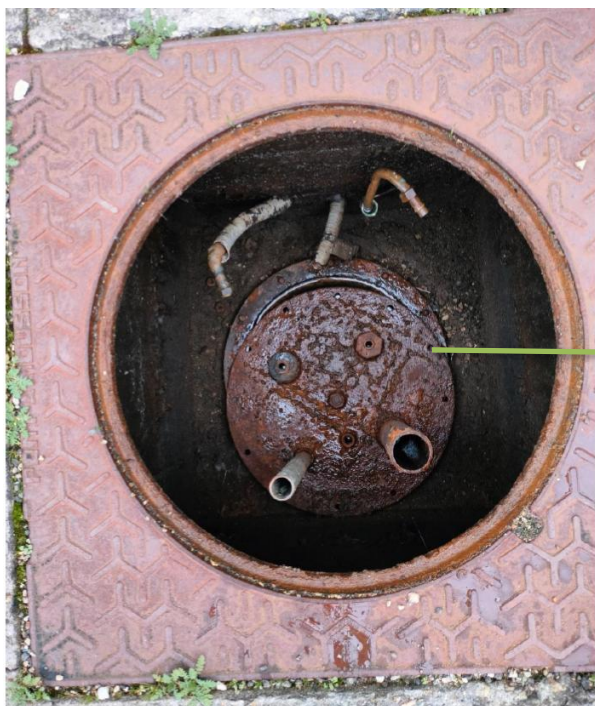
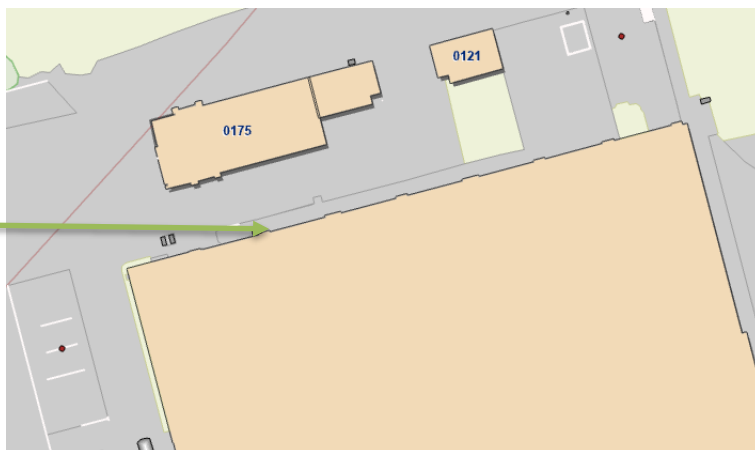
Photo installation :

| Nature enveloppe | Structure | Capacité (m³) | Position | Travaux |
|---|---|---|---|---|
| SEV | Acier | 3 | enterrée | Pompage des eaux d'inertage<br>Inertage définitif<br>Pose plaque identifiant l'inertage |

Pas de problème d'accessibilité ni de stationnement de véhicule  
La zone est une zone bâtie avec présence de nombreux réseaux, d'un escalier au-dessus de la cuve.

Dépose évent

Pose d'une plaque précisant « cuve 3m³ inertée au béton maigre »

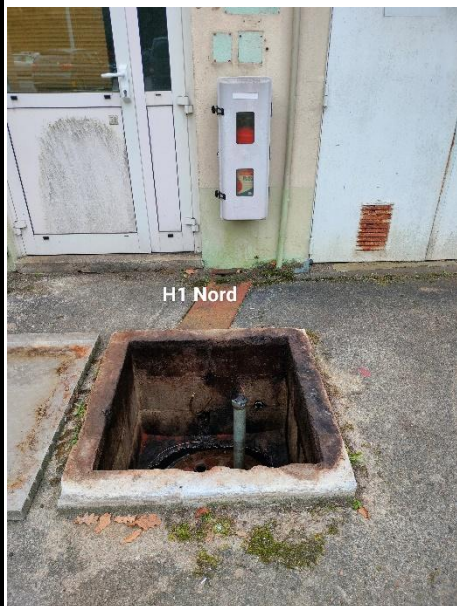
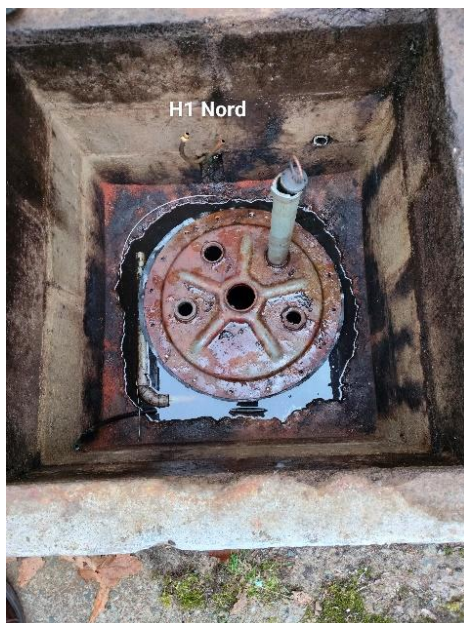
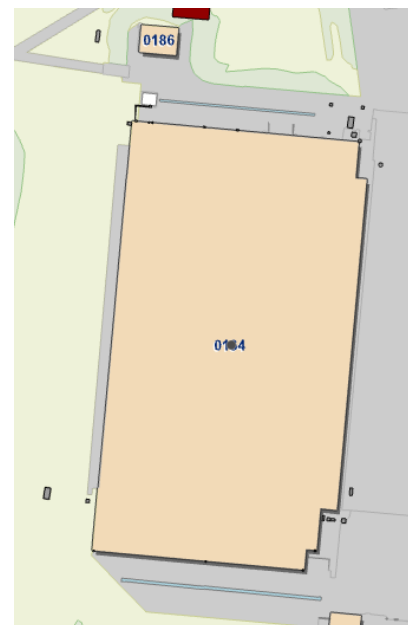
**Photo installation :**

| Nature enveloppe | structure | capacité | Aérienne/enterrée | Action |
|---|---|---|---|---|
| SEV | polyester | 2m3 | enterrée | Pompage eaux hydrocarburées<br>Inertage définitif<br>Pose plaque signalétique |

Cuve proche bâtiment  
Sous dalle béton

Retrait évent

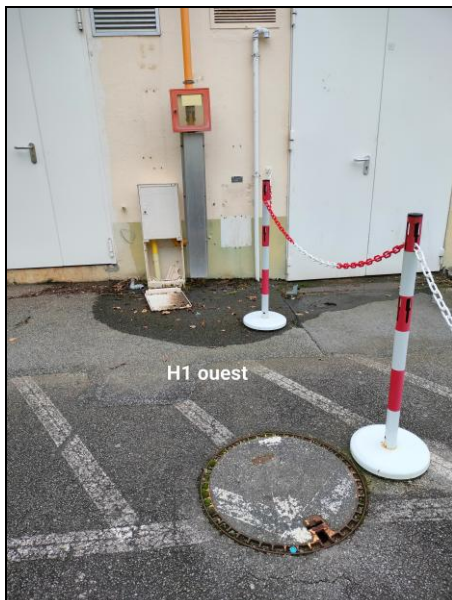
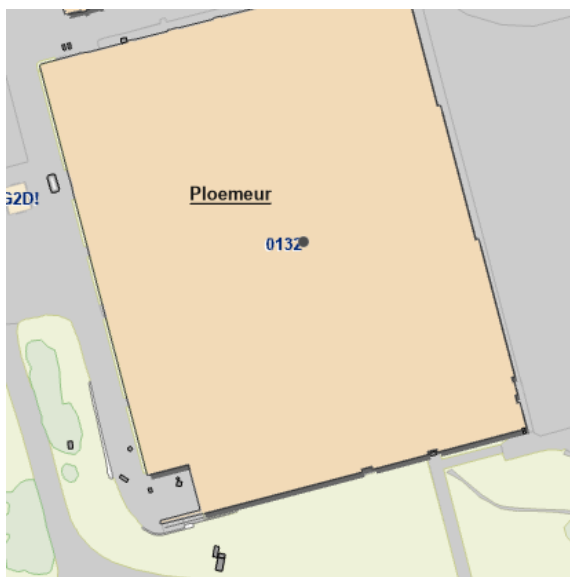
#### Photo installation :

| Nature enveloppe | structure | capacité | Aérienne/enterrée | Etat |
|---|---|---|---|---|
| SEV | Polyester | 2 m3 | enterrée | A inerte définitivement |

Cuve sous plaque acier – non soulevé le jour de la visite

Retrait évent

Pose plaque informant de l'inertage de la cuve

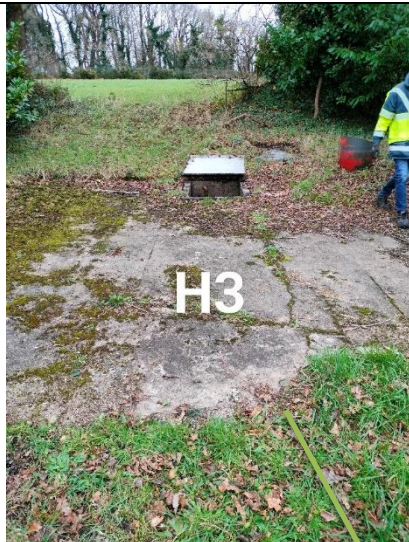
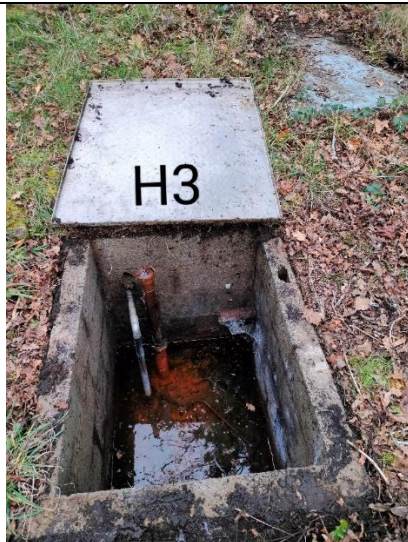
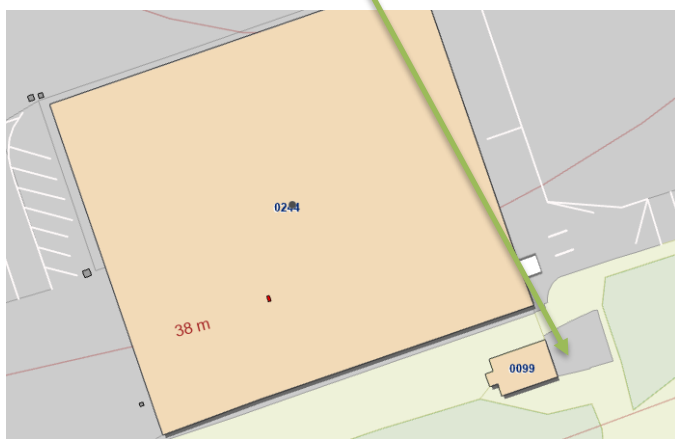
## Photos installation :

| Nature enveloppe | Structure | Capacité (m³) | Position | Travaux |
|---|---|---|---|---|
| SEV | Acier | 5 | enterrée | Pompage des eaux hydrocarburées<br>A inerter définitivement<br>Pose plaque signalétique |

Vannes et canalisations d'eau à proximité  
Cuve sur dalle béton

Dépose évent à prévoir

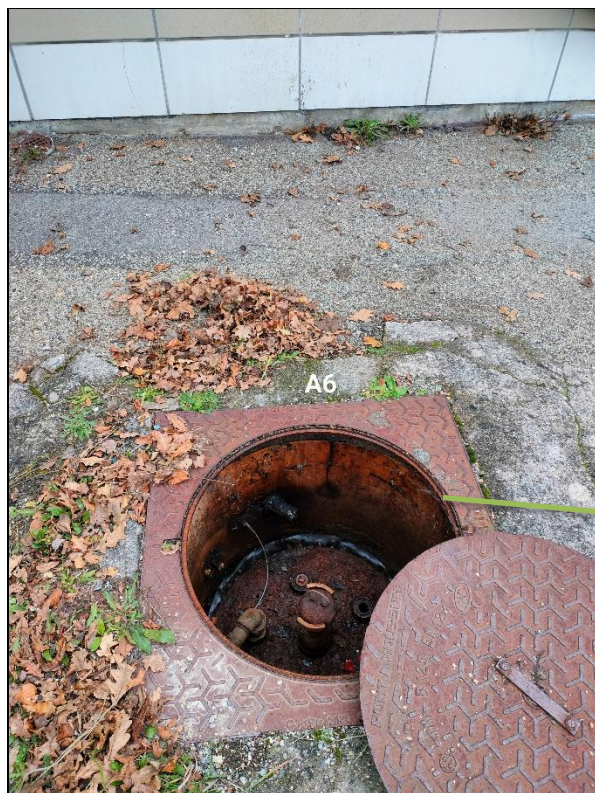
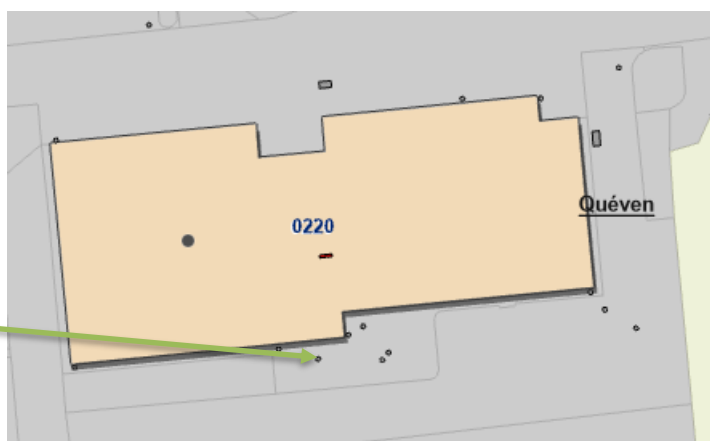
Photo installation :

| Nature enveloppe | structure | Capacité (m³) | Position | Travaux |
|---|---|---|---|---|
| SEV | Acier | 5 | enterrée | Pompage des eaux hydrocarburées<br>Inertage définitif<br>Pose plaque d'identification |

**Configuration zone**  
Sous bitume

**Equipements associer à enlever**  
Pas d'équipements à déposer

**Travaux de remise en état**  
RAS  
Pose d'une plaque précisant « cuve 5m³ inertée au béton maigre »

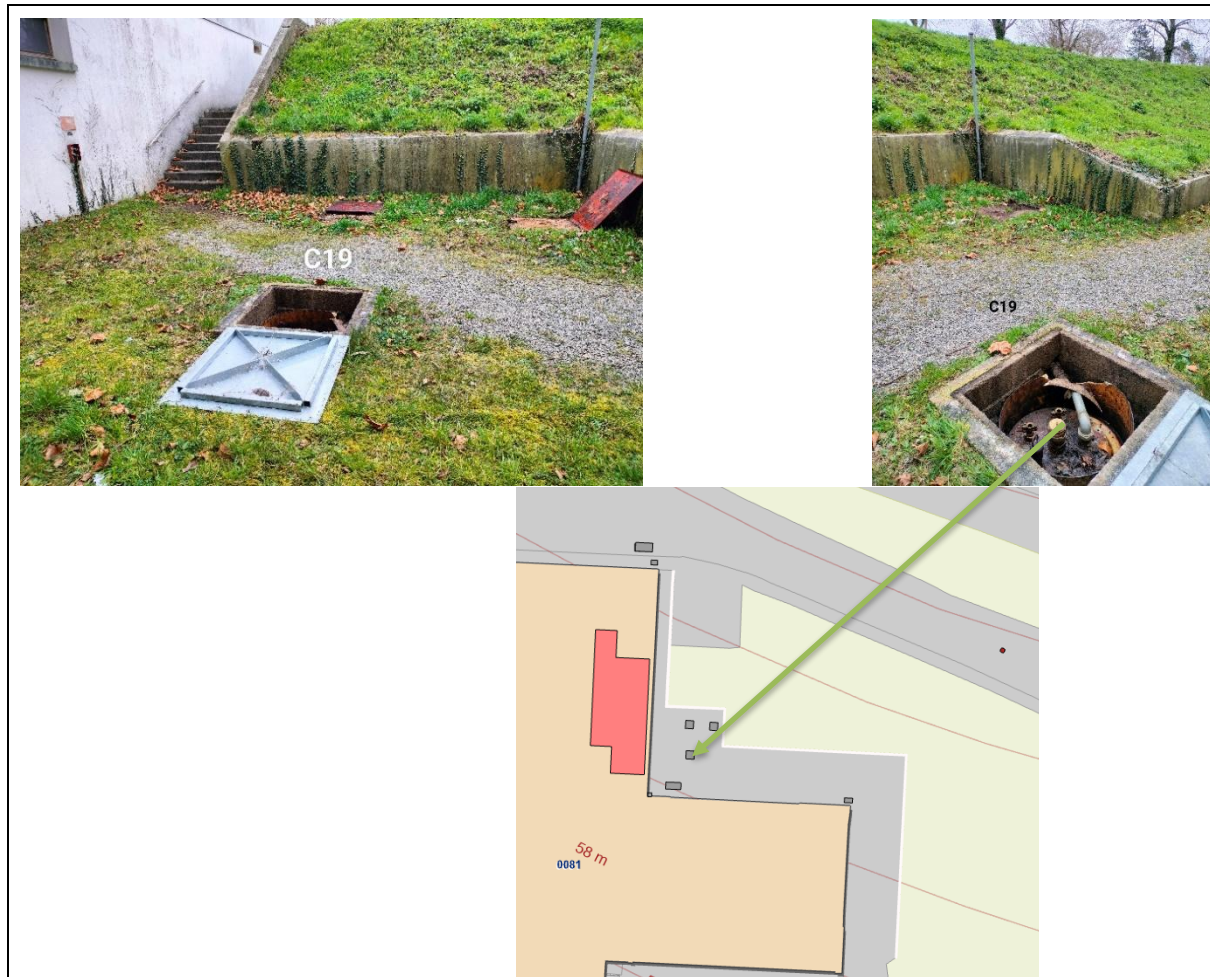
#### Photo installation :

| Nature enveloppe | Structure | Capacité (m³) | Position | Travaux |
|---|---|---|---|---|
| SEV | Polyester | 10 | enterrée | Pompage des eaux hydrocarburées<br>Inertage<br>Pose plaque identification |

**Accessibilité :** Difficulté d'accéder au niveau de la coursive,  
Inertage de la cuve car impossibilité technique d'accéder à l'installation pour réaliser son démantèlement.

Vanne police sur le bâtiment – Scier l'évent

Pose d'une plaque précisant « cuve 10m³ inertée au béton maigre »
