## Rapport d'évaluation de l'état de conservation de matériaux amiantés

Numéro de dossier : **APHP11\_2\_SAT\_20231123\_BAT.HORLOGE\_X\_X\_DTAMAJ**  
Norme employée : **AFNOR NF X46-020 (Version d'août 2017)**  
Date du repérage : **03/01/2024**  
Heure d'arrivée : **09 h 30**  
Date émission : **23/01/2024**

Adresse : **Hôpital Saint Antoine  
184 faubourg Saint Antoine  
75012 PARIS 12EME ARRONDISSEMENT**

Référence cadastrale : **Non communiquée**  
Périmètre de repérage : **Bâtiment HORLOGE**

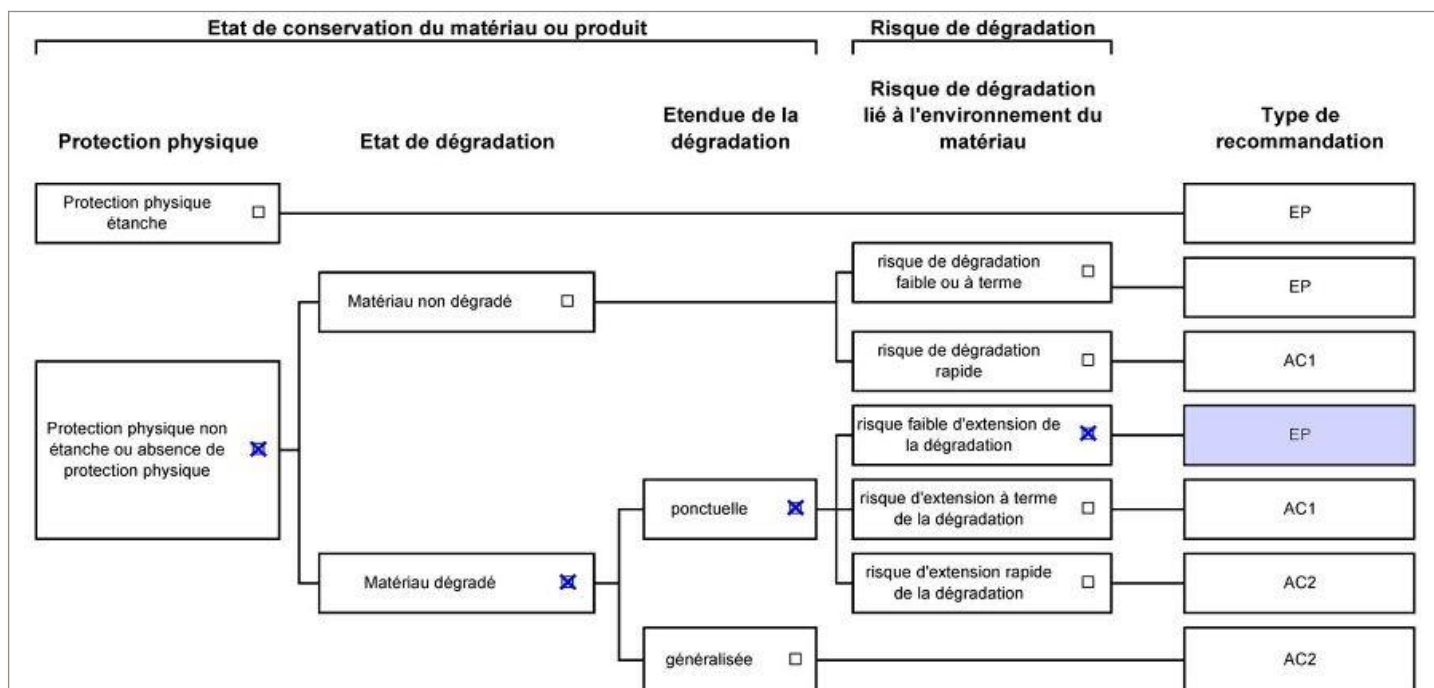
**Matériau : Revêtements de sols - Dalle de sol (M0002)****Bâtiment / local ou zone homogène : Horloge / R01 - 179\_150 Chambre 10****Résultat : Score EP (Il est recommandé de réaliser une évaluation périodique.)**

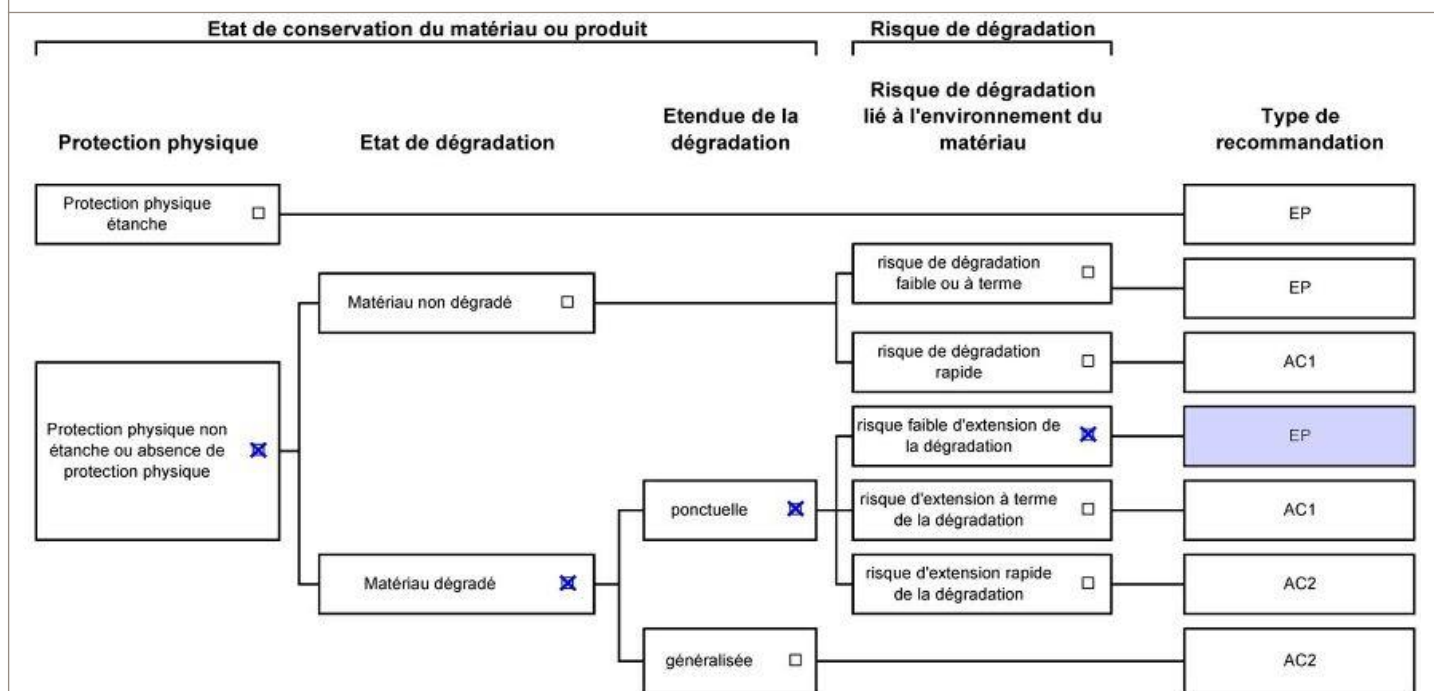
**Matériau : Revêtements de sols - Dalle de sol (M0004)**

**Bâtiment / local ou zone homogène : Horloge / R01 - 173\_152 Chambre 3**

**Résultat : Score EP (Il est recommandé de réaliser une évaluation périodique.)**

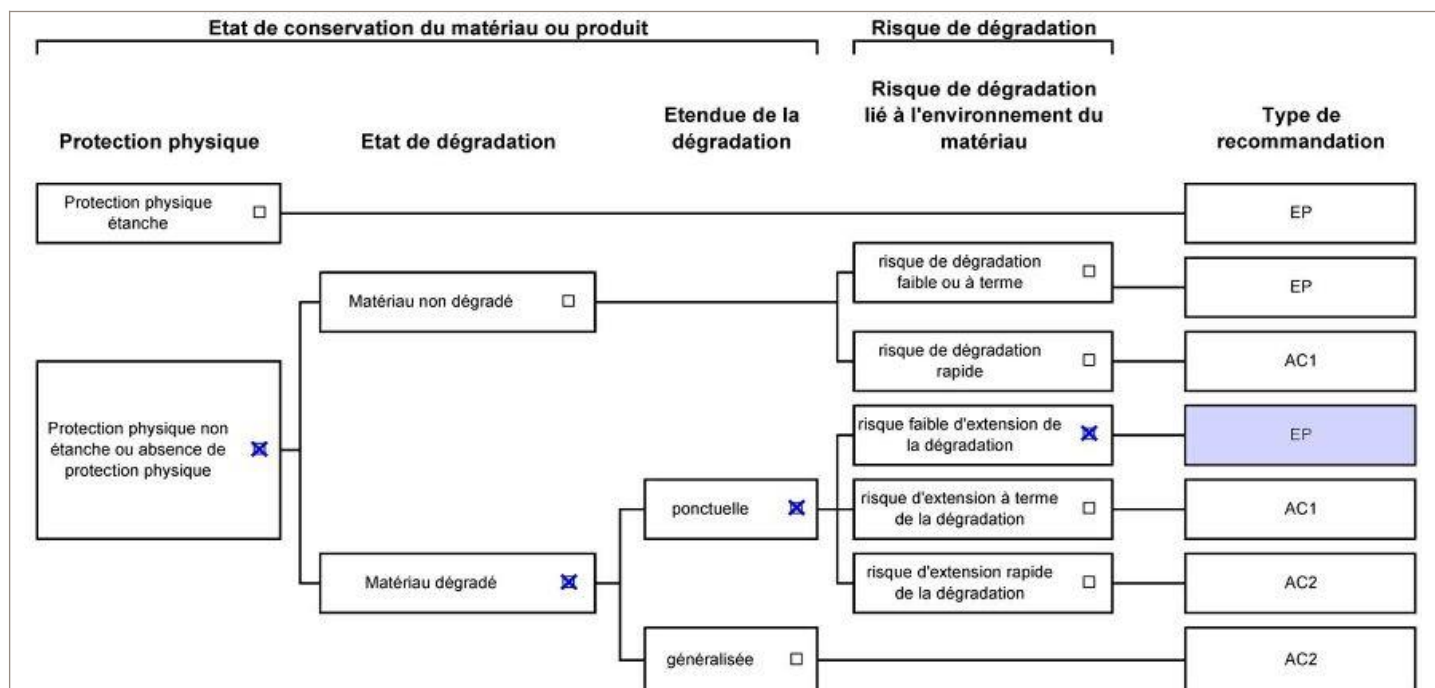
**Bâtiment / local ou zone homogène : Horloge / R01 - 173\_143 Chambre 6**

**Résultat : Score EP (Il est recommandé de réaliser une évaluation périodique.)**

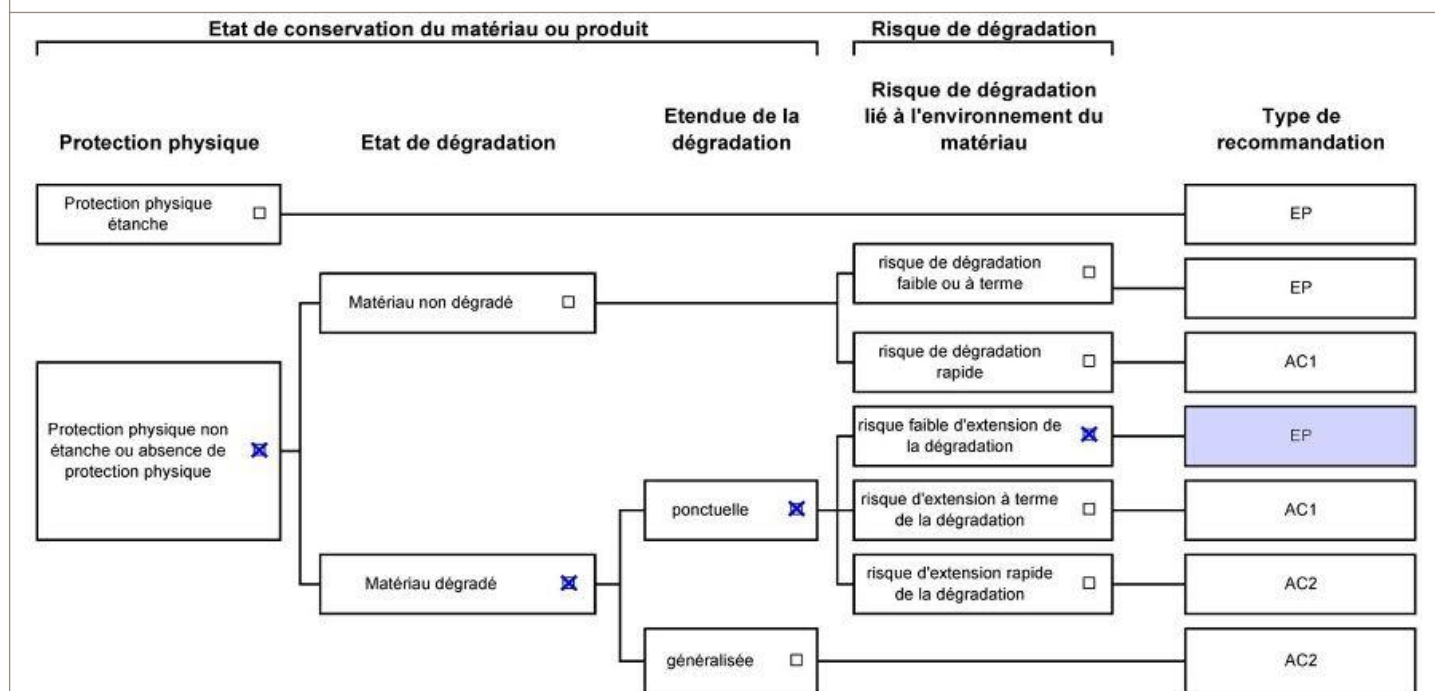
**Matériau : Revêtements de sols - Dalle de sol (M0006)**

**Résultat : Score EP (Il est recommandé de réaliser une évaluation périodique.)**

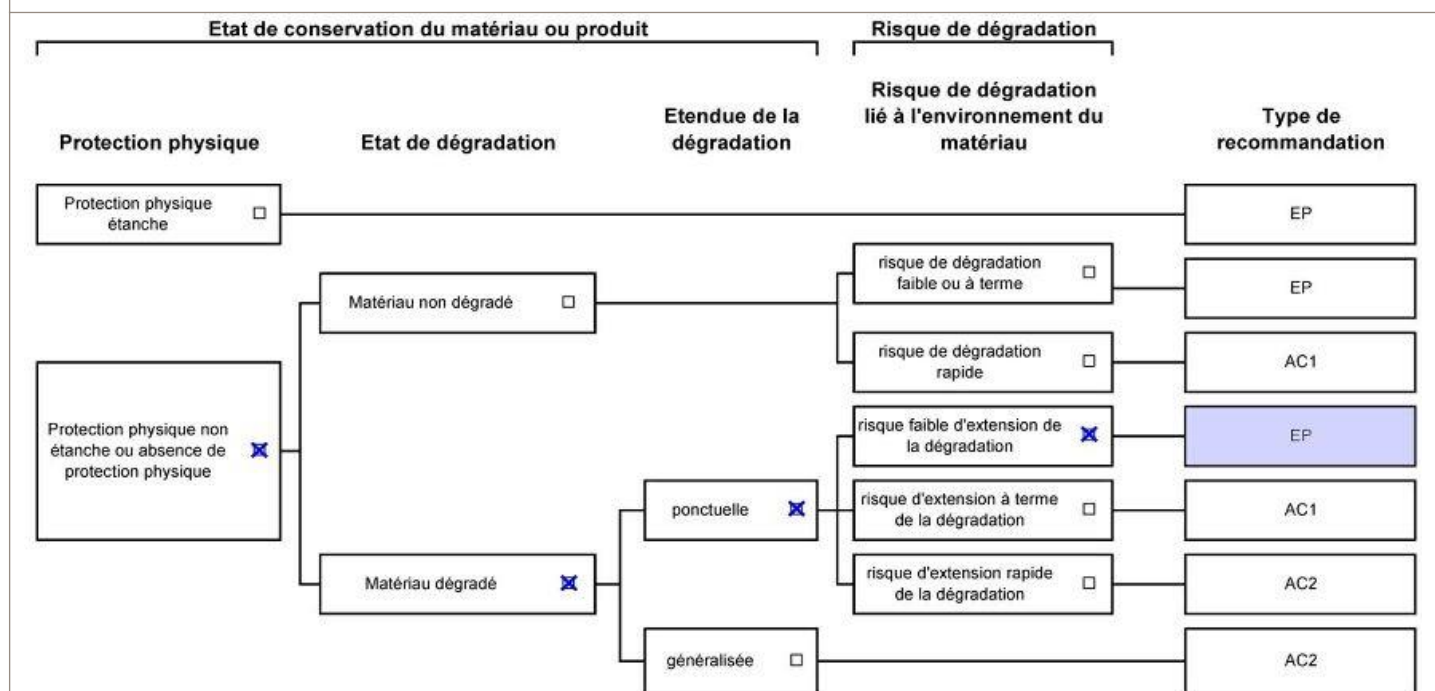
**Matériau : Revêtements de sols - Dalle de sol (M0008)**

**Bâtiment / local ou zone homogène : Horloge / R01 - 179\_143 Chambre 8**

**Résultat : Score EP (Il est recommandé de réaliser une évaluation périodique.)**

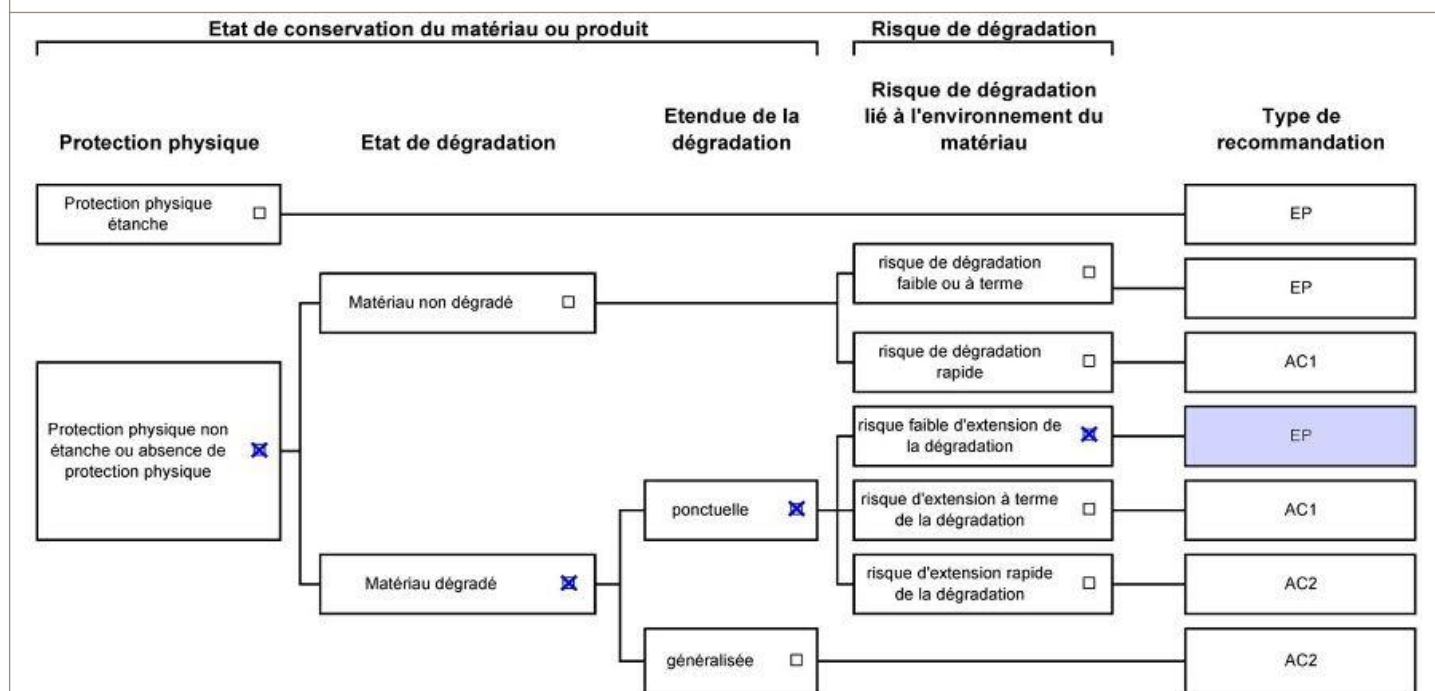
**Matériau : Revêtements de sols - Dalle de sol (M0010)**

**Bâtiment / local ou zone homogène : Horloge / R01 - 175\_149 Placard**

**Résultat : Score EP (Il est recommandé de réaliser une évaluation périodique.)**

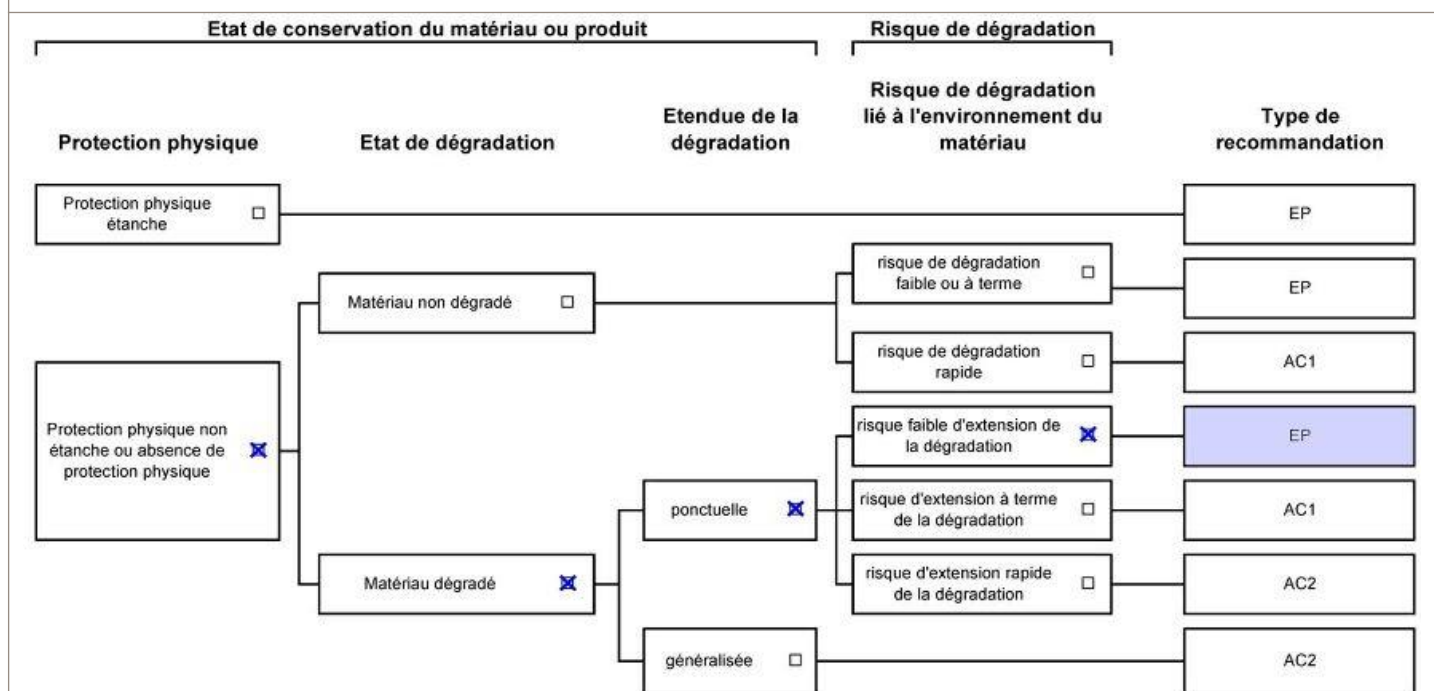
**Matériau : Revêtements de sols - Dalle de sol (M0012)**

**Bâtiment / local ou zone homogène : Horloge / R01 - 175\_151 Placard**

**Résultat : Score EP (Il est recommandé de réaliser une évaluation périodique.)**

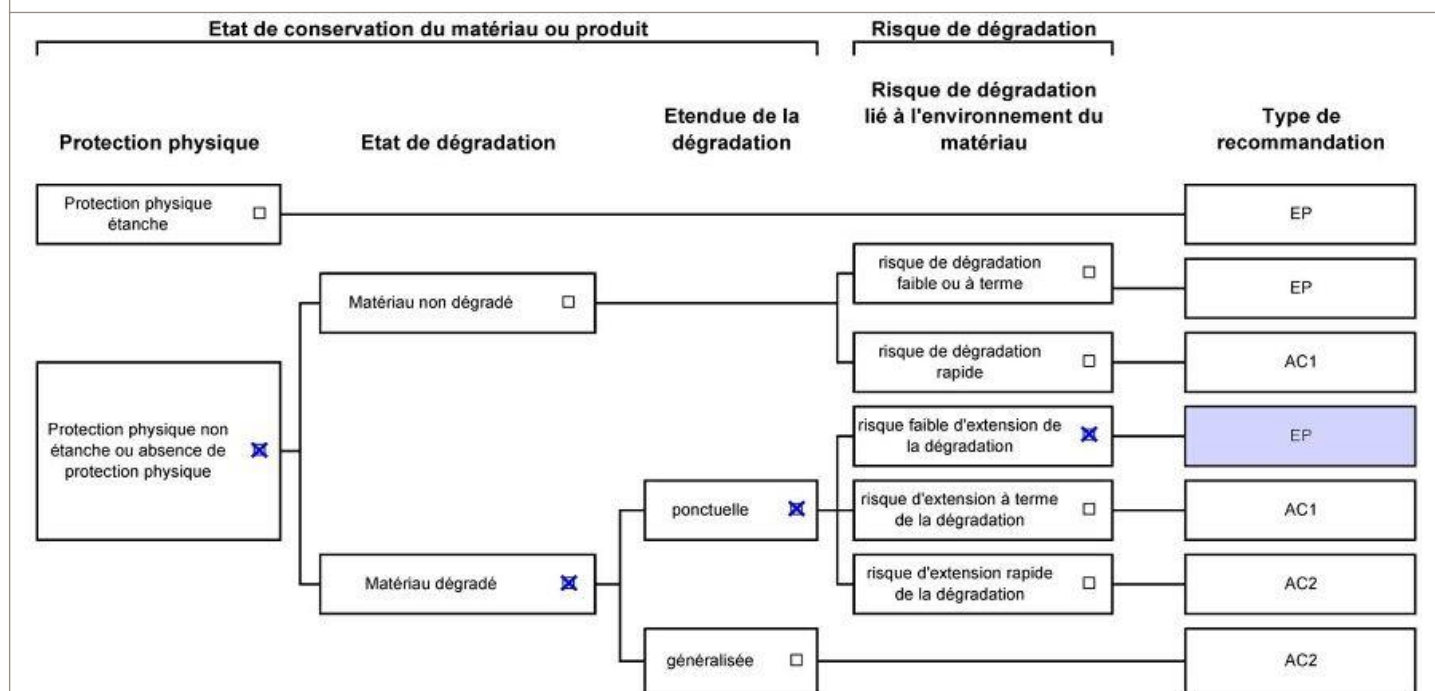
**Matériau : Revêtements de sols - Dalle de sol (M0014)**

**Bâtiment / local ou zone homogène : Horloge / R01 - 175\_160 Placard**

**Résultat : Score EP (Il est recommandé de réaliser une évaluation périodique.)**

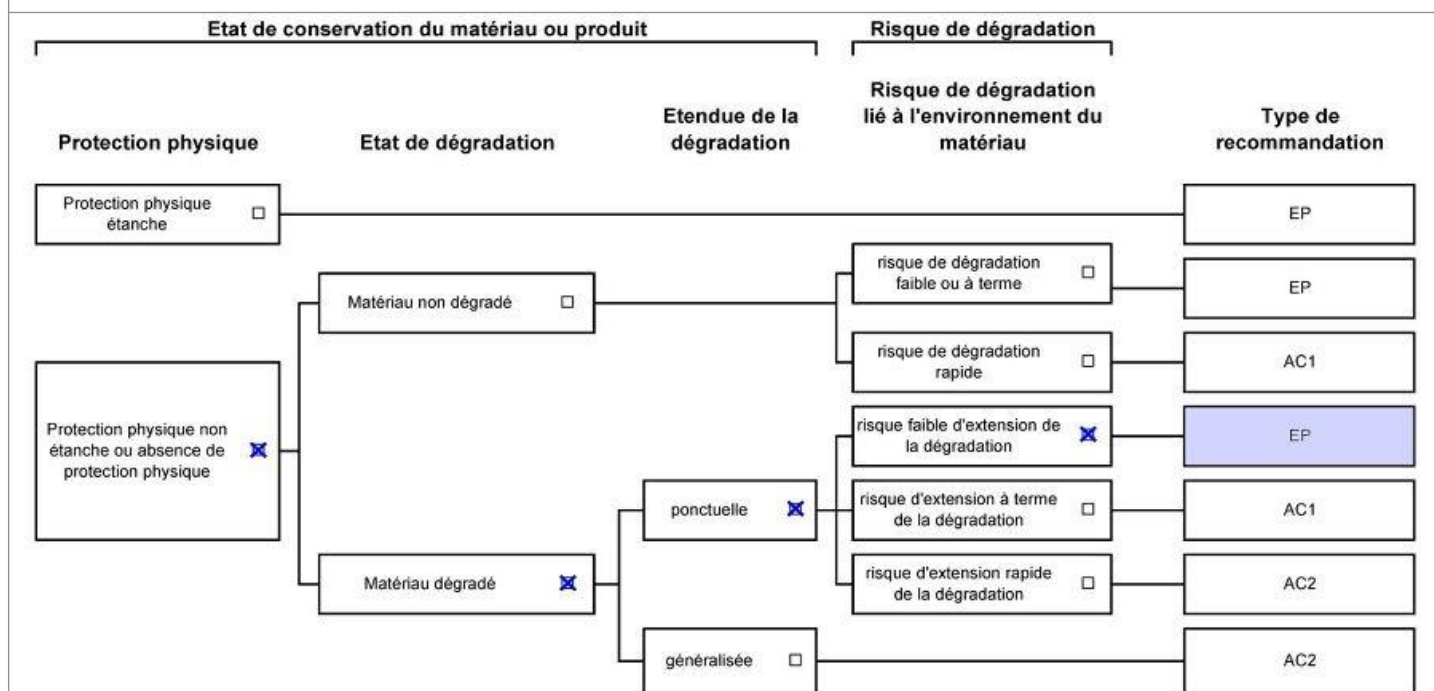
**Matériau : Revêtements de sols - Dalle de sol (M0016)**

**Bâtiment / local ou zone homogène : Horloge / R01 - 178\_142 Placard**

**Résultat : Score EP (Il est recommandé de réaliser une évaluation périodique.)**

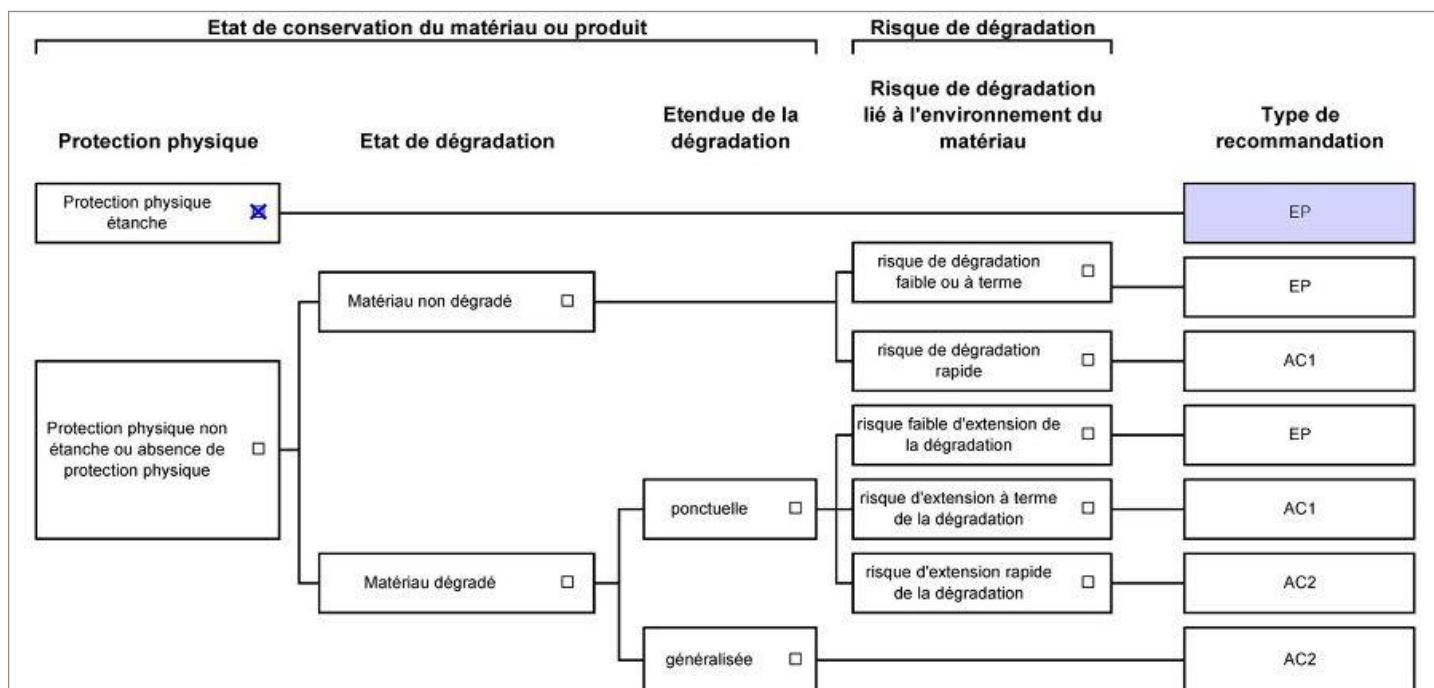
**Bâtiment / local ou zone homogène : Horloge / R01 - 192\_166 Chambre 13-14**

**Résultat : Score EP (Il est recommandé de réaliser une évaluation périodique.)**

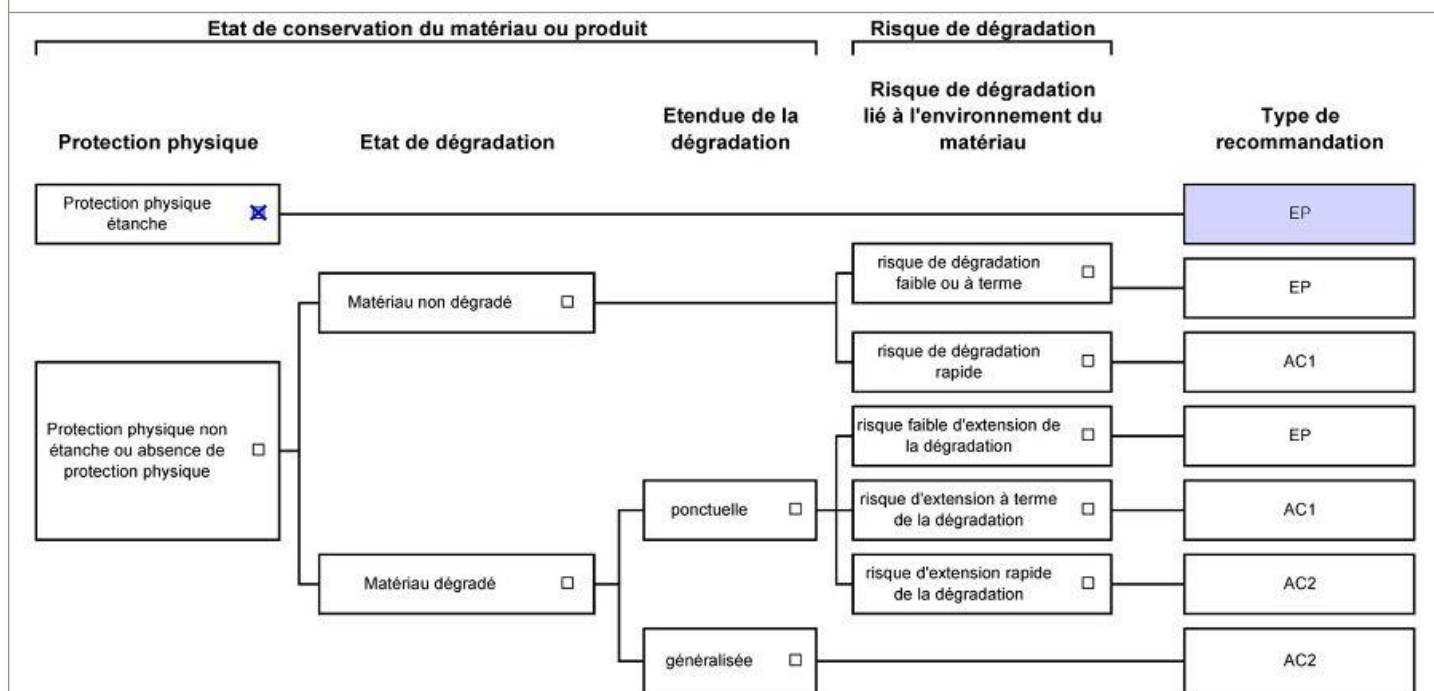
**Matériau : Revêtements de sols - Dalle de sol (M0027)**

**Bâtiment / local ou zone homogène : Horloge / R01 - 246\_173 Chambre 14**

**Résultat : Score EP (Il est recommandé de réaliser une évaluation périodique.)**

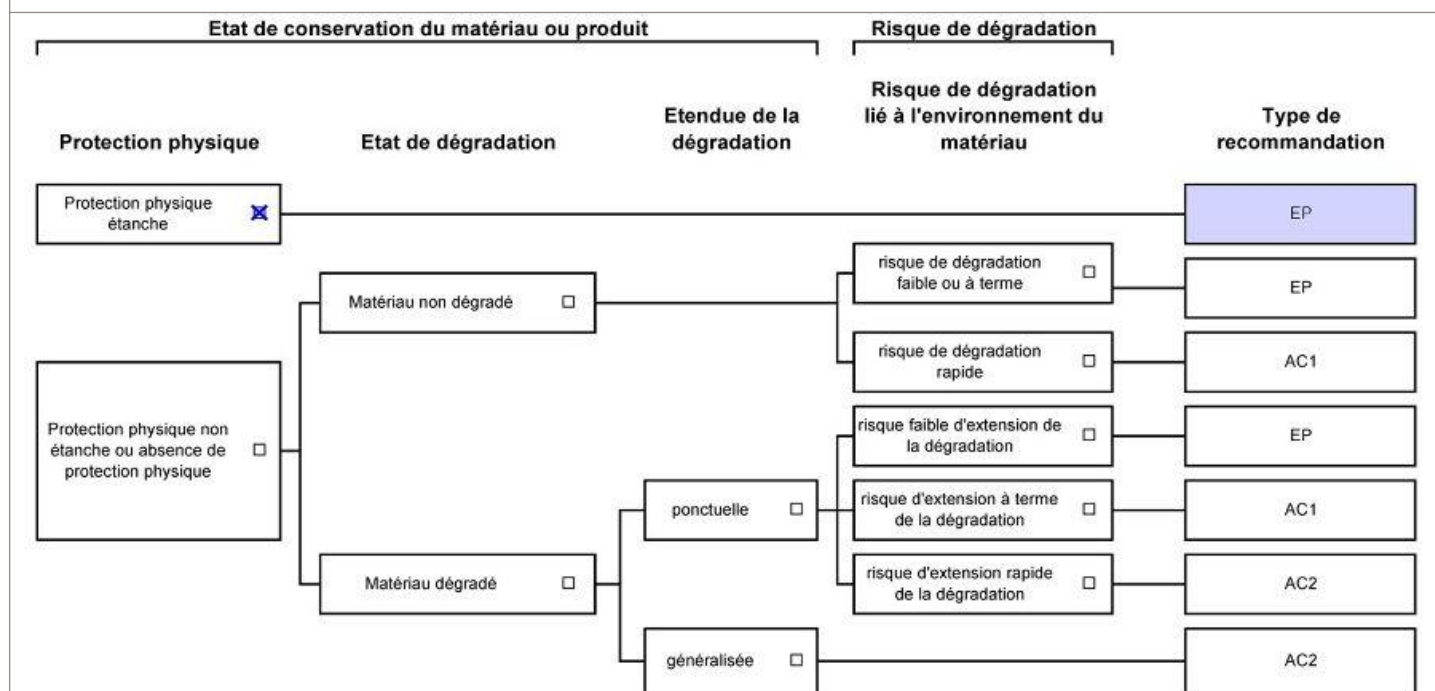
**Bâtiment / local ou zone homogène : Horloge / R01 - 203\_166 Chambre 17-18**

**Résultat : Score EP (Il est recommandé de réaliser une évaluation périodique.)**

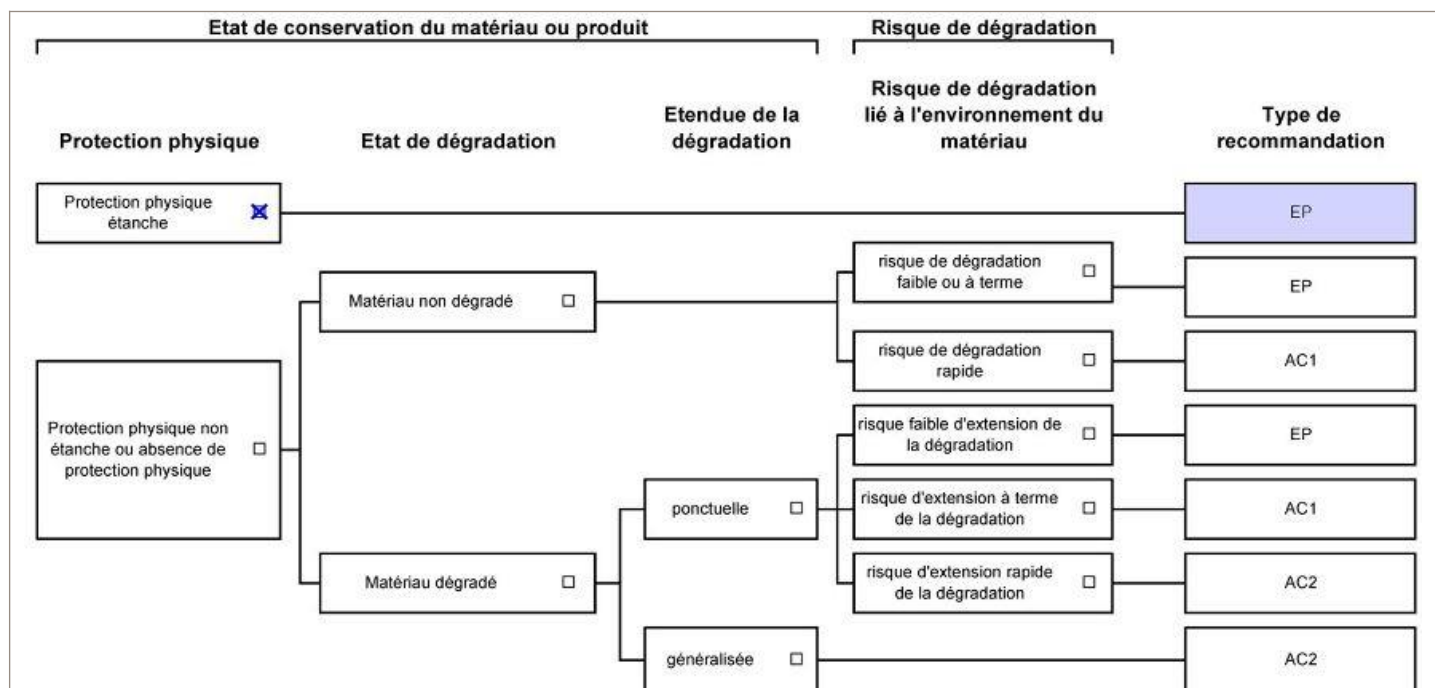
**Bâtiment / local ou zone homogène : Horloge / R01 - 240\_166 Chambre 22-23**

**Résultat : Score EP (Il est recommandé de réaliser une évaluation périodique.)**

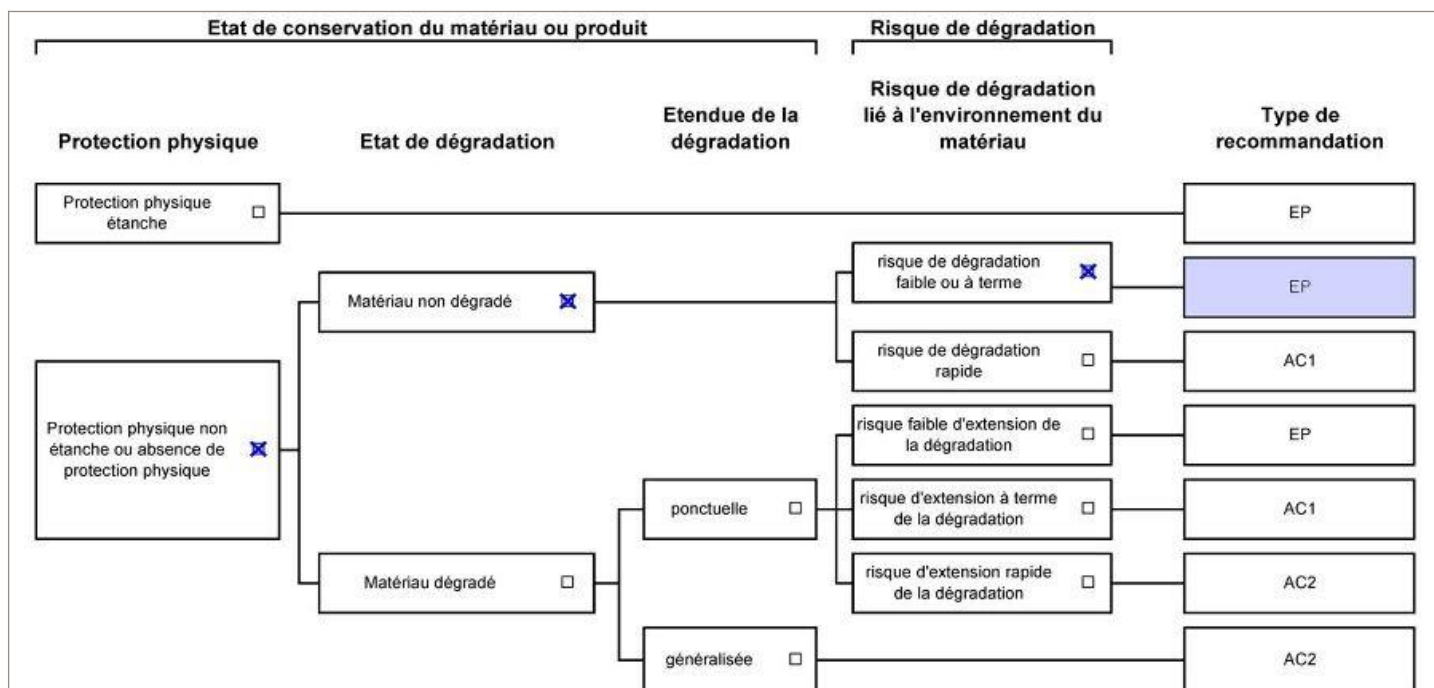
**Bâtiment / local ou zone homogène : Horloge / R03 - 213\_171 Local Technique**

**Résultat : Score EP (Il est recommandé de réaliser une évaluation périodique.)**

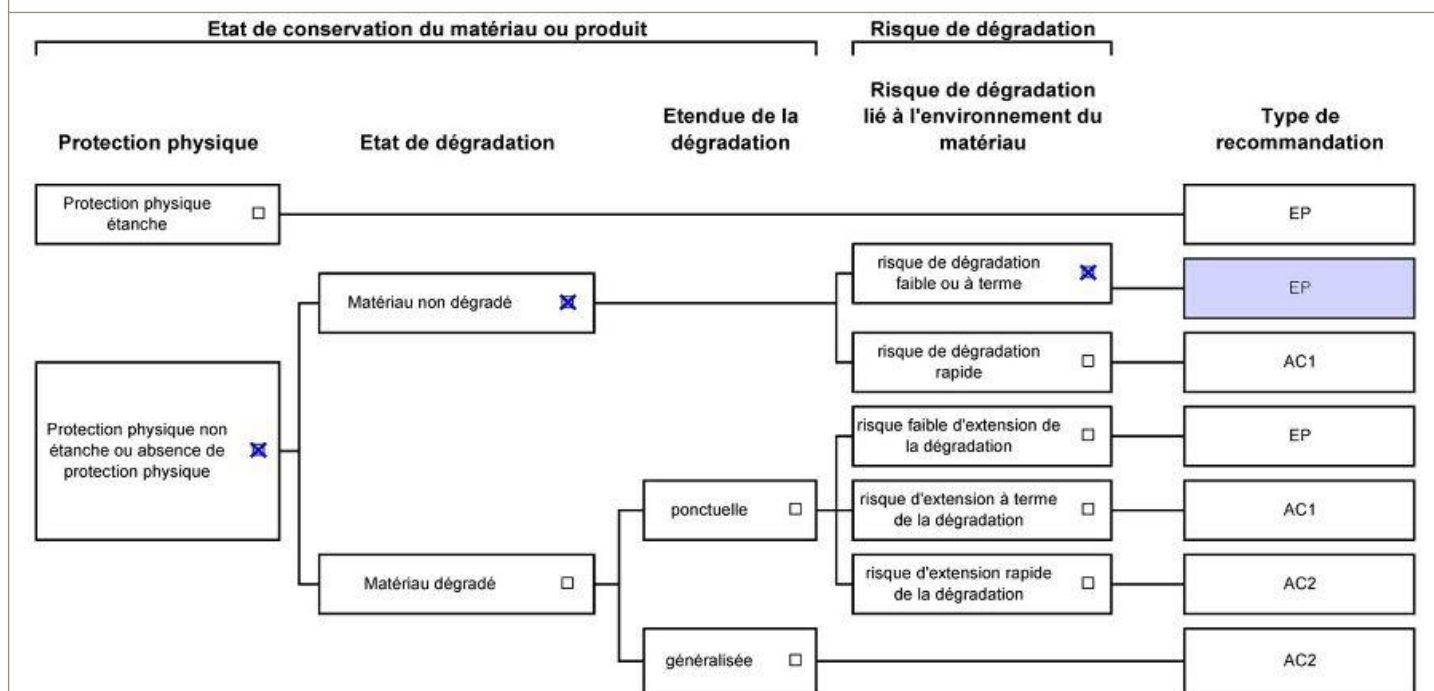
**Matériau : Conduit - Conduit en fibres-ciment (M0139)**

**Bâtiment / local ou zone homogène : Horloge / R03 - 177\_166 Salle d'eau**

**Résultat : Score EP (Il est recommandé de réaliser une évaluation périodique.)**

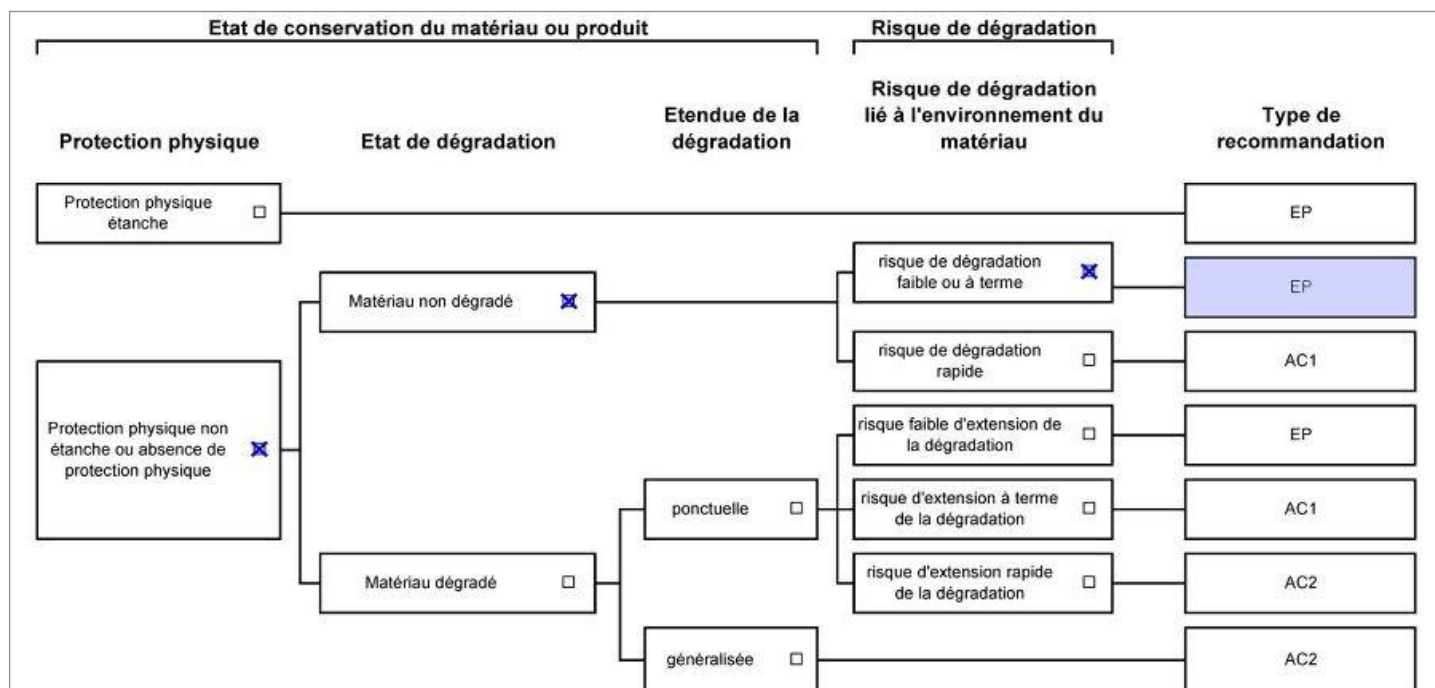
**Matériau : Conduit - Conduit en fibres-ciment (M0140)**

**Bâtiment / local ou zone homogène : Horloge / R03 - 179\_166 Salle d'eau**

**Résultat : Score EP (Il est recommandé de réaliser une évaluation périodique.)**

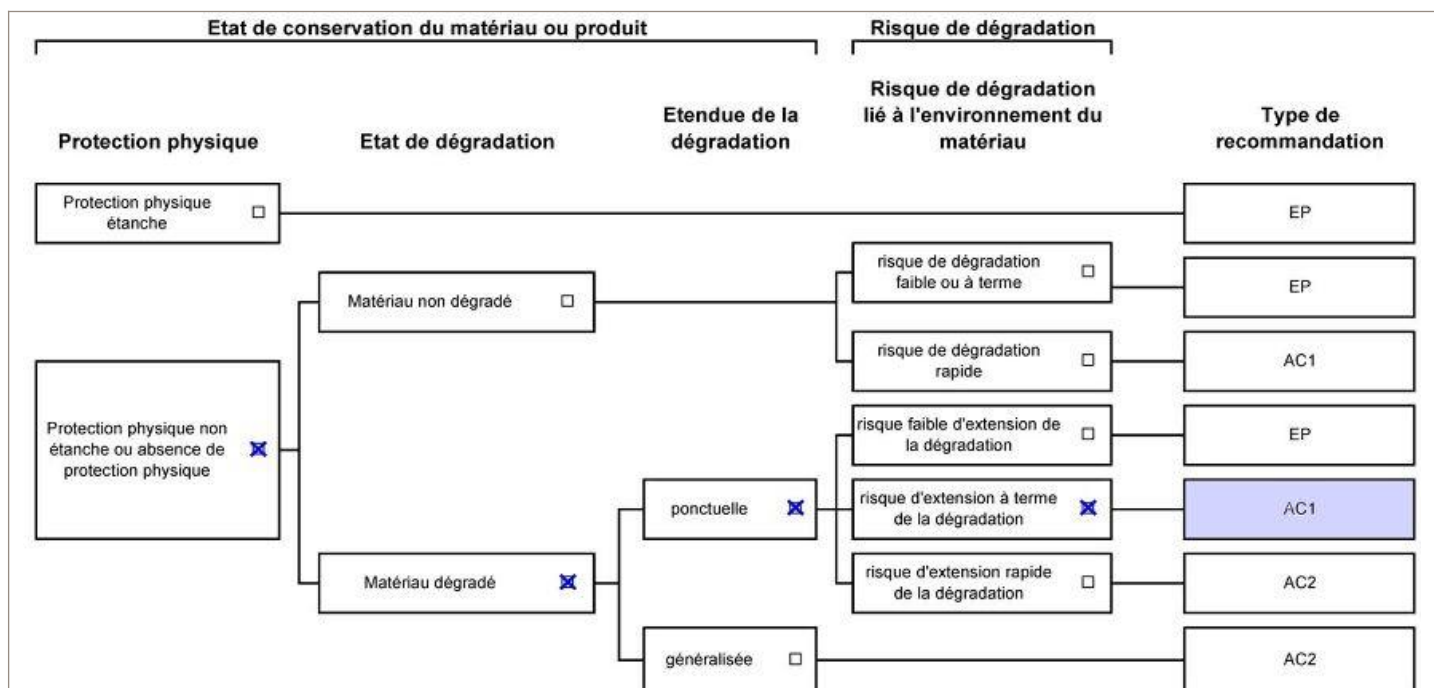
**Bâtiment / local ou zone homogène : Horloge / R03 - 256\_139 Détente**

**Résultat : Score EP (Il est recommandé de réaliser une évaluation périodique.)**

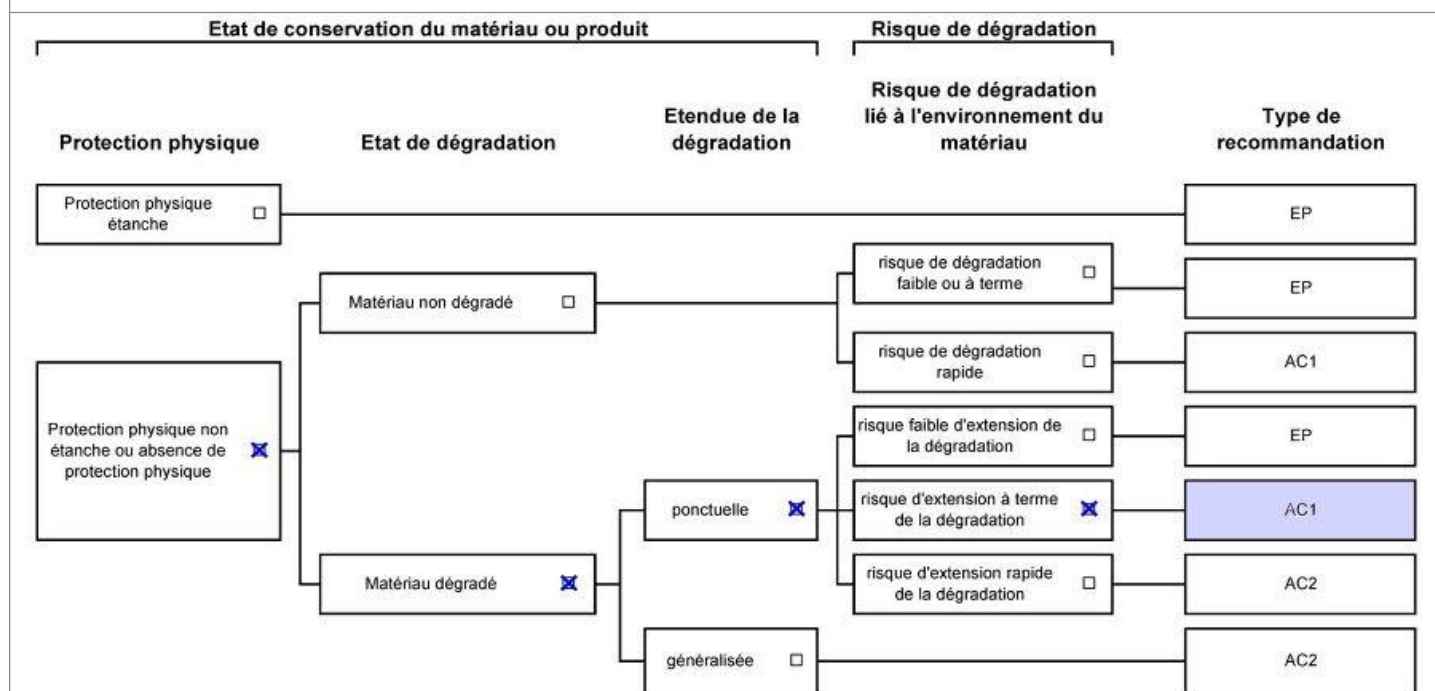
**Bâtiment / local ou zone homogène : Horloge / R01 Entresol - 218\_170 Vestiaire**

**Résultat : Score EP (Il est recommandé de réaliser une évaluation périodique.)**
