## Compte rendu des prélèvements et analyses Amiantes / HAP sur enrobés

Extension du bâtiment 0203 - Quartier Boiteux

SAUVAGNON (64)

Dossier n°6411474 - Amiantes/HAP - Mars 2025

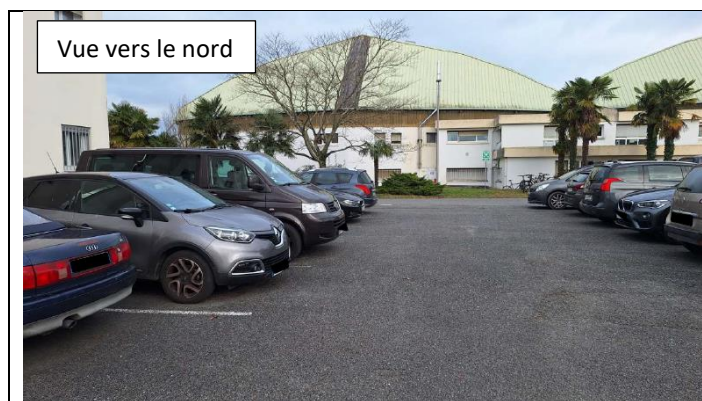
La zone étudiée ne présente pas de pente particulière et une altimétrie comprise entre + 187 et + 188 m NGF (données IGN). Elle correspond à un parking aménagé localisé en bordure est du bâtiment 0203 et d'un espace voirie orienté nord-sud longeant le bâtiment 0200.

**Photographie du parking**

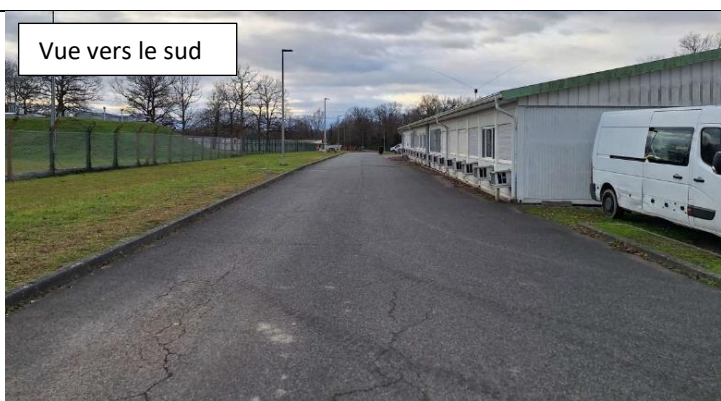
**Photographie de la voirie**

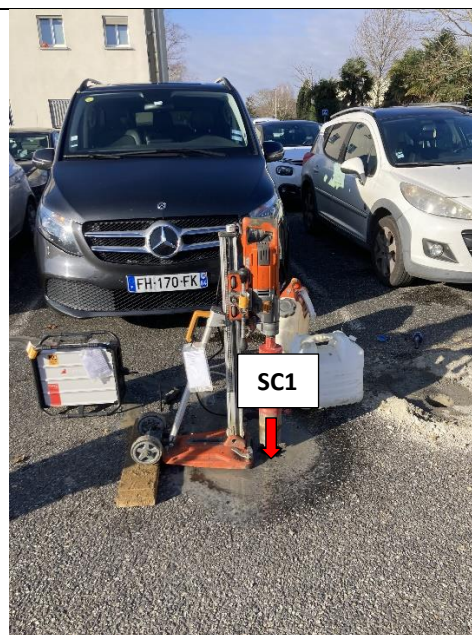
SC1 : 43°22'3.56"N; 0°24'45.37"O

3 prélèvements d'enrobés ont été réalisés (SC1 à SC3), répartis sur le parking et une portion de voirie à étudier afin de récupérer des échantillons pour analyses en laboratoire et vérifier la présence ou non de fibres d'amiantes, ainsi que de quantifier les concentrations en HAP éventuellement présents.

L'ensemble des procès-verbaux est disponible en annexes, il en ressort qu'**aucunes fibres d'amiantes n'ont été détectées au droit de nos prélèvements.**

| Echantillons | SC1 | SC2 | SC3 |
|---|---|---|---|
| Somme des HAP (mg/kg MS) | < 0,50 | 3,16 | < 0,50 |

Il apparait ainsi que **les taux HAP sont inférieurs au seuil maximal d'acceptabilité en ISDI** (> 50 mg/kg/MS) rendant ainsi **le matériau réutilisable** en tant qu'enrobé à chaud ou à froid et ne nécessitant pas leur évacuation en filière adéquat.
