# Rapport de repérage amiante avant réalisation de travaux dans un immeuble bâti

**Rapport N° :** 29813237/S1/1/AM-RTV\_V1**Rédigé le :** 04/02/2026**Référence au programme de travaux :**  
Programme de travaux/regards fiche de liaison  
réalisé le 20/11/2025 par Aymeric Deveaux

**USID ISTRES - Antenne ISTRES**

| Description succincte du programme des travaux |
|---|
| TRAVAUX VRD : TRAVUX REGARD DE VISITE ET CHAMBRE DE TIRAGE |

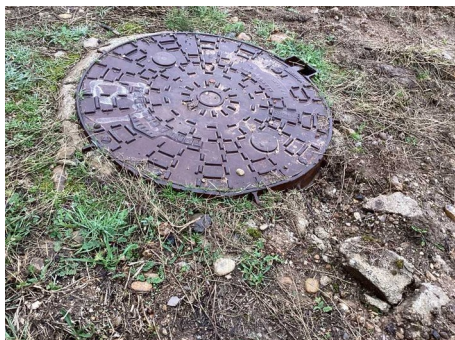
| P1 | ZPSO 9 |

| Localisation | Ouvrage | Matériau / Produit | Aspect | Couleur | N° ZPSO | N° Prél. | N° Sond. | Critère de décision | Observation | Présence amiante |
|---|---|---|---|---|---|---|---|---|---|---|
| Plan | Revêtements de sol | Sols coulés à base ciment | Ciment | Gris | 9 | P1*<br>N | / | AN | / | Non |

| P1 | ZPSO 9 |
|---|---|
| Revêtements de sol -> Sols coulés à base ciment | |

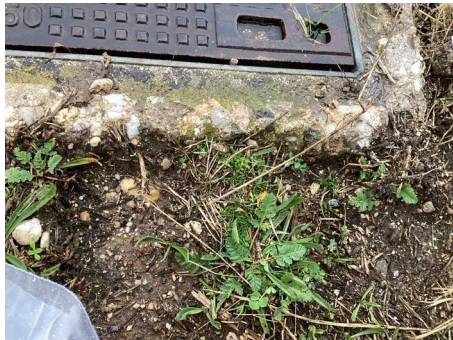
| P2 | ZPSO 10 |

| Localisation | Ouvrage | Matériau / Produit | Aspect | Couleur | N° ZPSO | N° Prél. | N° Sond. | Critère de décision | Observation | Présence amiante |
|---|---|---|---|---|---|---|---|---|---|---|
| | Revêtements de sol | Sols coulés à base ciment | Ciment | Gris | 10 | P2*<br>N | / | AN | / | Non |

| P2 | ZPSO 10 |
|---|---|
| Revêtements de sol -> Sols coulés à base ciment | |

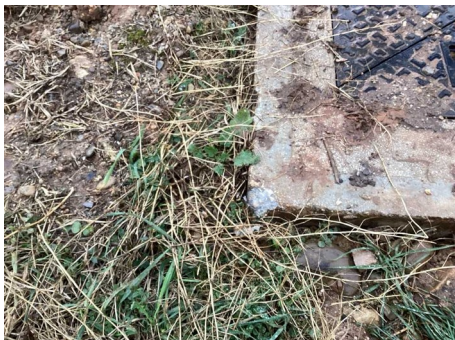
| P3 | ZPSO 11 |

| Localisation | Ouvrage | Matériau / Produit | Aspect | Couleur | N° ZPSO | N° Prél. | N° Sond. | Critère de décision | Observation | Présence amiante |
|---|---|---|---|---|---|---|---|---|---|---|
| | Revêtements de sol | Sols coulés à base ciment | Ciment | Gris | 11 | P3*<br>N | / | AN | / | Non |

| P3 | ZPSO 11 |
|---|---|
| Revêtements de sol -> Sols coulés à base ciment | |

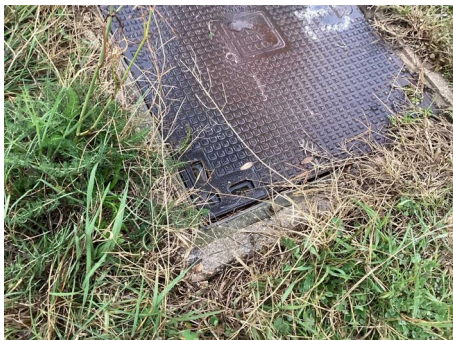
| P4 | ZPSO 12 |

| Localisation | Ouvrage | Matériau / Produit | Aspect | Couleur | N° ZPSO | N° Prél. | N° Sond. | Critère de décision | Observation | Présence amiante |
|---|---|---|---|---|---|---|---|---|---|---|
| | Revêtements de sol | Sols coulés à base ciment | Ciment | Gris | 12 | P4*<br>N | / | AN | regard telecom<br>regard telecom | Non |

| P4 | ZPSO 12 |
|---|---|
| Revêtements de sol -> Sols coulés à base ciment | |

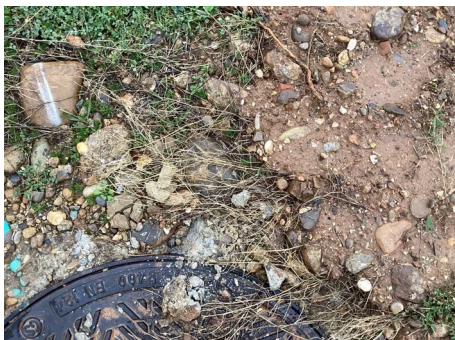
| P5 | ZPSO 13 |

| Localisation | Ouvrage | Matériau / Produit | Aspect | Couleur | N° ZPSO | N° Prél. | N° Sond. | Critère de décision | Observation | Présence amiante |
|---|---|---|---|---|---|---|---|---|---|---|
| | Revêtements de sol | Sols coulés à base ciment | Ciment | Gris | 13 | P5*<br>N | / | AN | regard | Non |

| P5 | ZPSO 13 |
|---|---|
| Revêtements de sol -> Sols coulés à base ciment | |

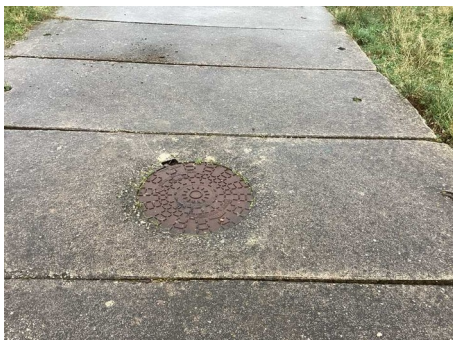
| P6 | ZPSO 14 |

| Localisation | Ouvrage | Matériau / Produit | Aspect | Couleur | N° ZPSO | N° Prél. | N° Sond. | Critère de décision | Observation | Présence amiante |
|---|---|---|---|---|---|---|---|---|---|---|
| | Revêtements de sol | Sols coulés à base ciment | Ciment | Gris | 14 | P6*<br>N | / | AN | regard sur dalle | Non |

| P6 | ZPSO 14 |
|---|---|
| Revêtements de sol -> Sols coulés à base ciment | |

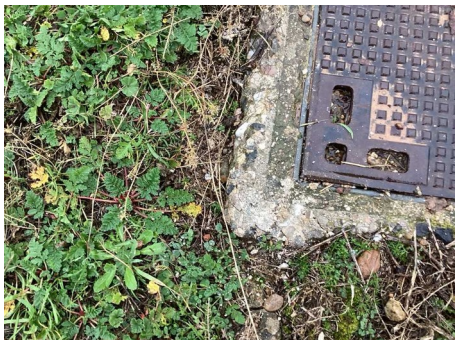
| P7 | ZPSO 15 |

| Localisation | Ouvrage | Matériau / Produit | Aspect | Couleur | N° ZPSO | N° Prél. | N° Sond. | Critère de décision | Observation | Présence amiante |
|---|---|---|---|---|---|---|---|---|---|---|
| | Revêtements de sol | Sols coulés à base ciment | Ciment | Gris | 15 | P7*<br>N | / | AN | regard telecom | Non |

| Revêtements de sol -> Sols coulés à base ciment | |

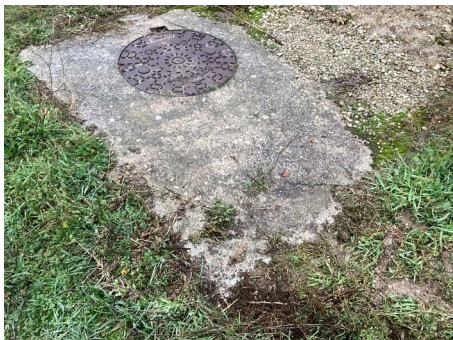
| P8 | ZPSO 16 |

| Localisation | Ouvrage | Matériau / Produit | Aspect | Couleur | N° ZPSO | N° Prél. | N° Sond. | Critère de décision | Observation | Présence amiante |
|---|---|---|---|---|---|---|---|---|---|---|
| Plan | Revêtements de sol | Sols coulés à base ciment | Ciment | Gris | 16 | P8*<br>N | / | AN | regard | Non |

| Revêtements de sol -> Sols coulés à base ciment | |

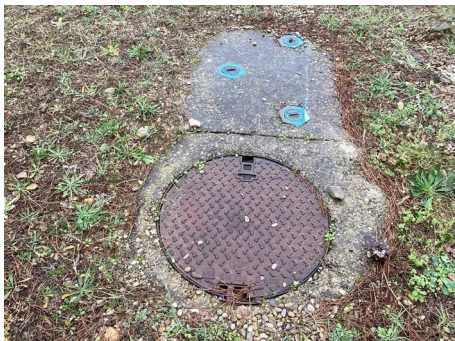
| P9 | ZPSO 17 |

| Localisation | Ouvrage | Matériau / Produit | Aspect | Couleur | N° ZPSO | N° Prél. | N° Sond. | Critère de décision | Observation | Présence amiante |
|---|---|---|---|---|---|---|---|---|---|---|
| | Revêtements de sol | Sols coulés à base ciment | Ciment | Gris | 17 | P9*<br>N | / | AN | / | Non |

| Revêtements de sol -> Sols coulés à base ciment | |

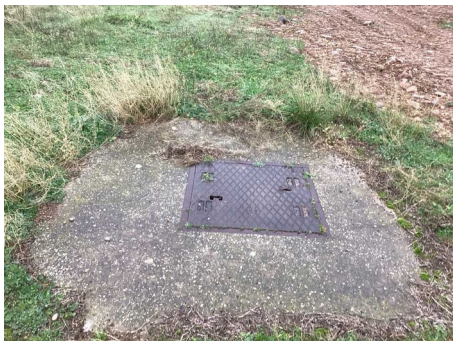
| P10 | ZPSO 18 |

| Localisation | Ouvrage | Matériau / Produit | Aspect | Couleur | N° ZPSO | N° Prél. | N° Sond. | Critère de décision | Observation | Présence amiante |
|---|---|---|---|---|---|---|---|---|---|---|
| | Revêtements de sol | Sols coulés à base ciment | Ciment | Gris | 18 | P10*<br>N | / | AN | / | Non |

| Revêtements de sol -> Sols coulés à base ciment | |

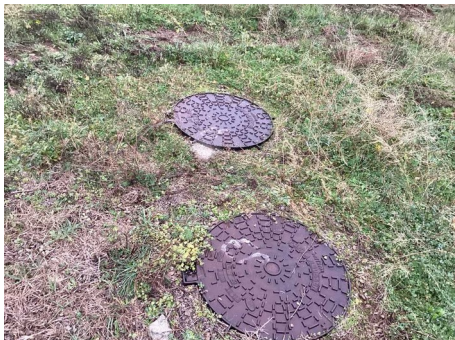
| P11 | ZPSO 19 |

| Localisation | Ouvrage | Matériau / Produit | Aspect | Couleur | N° ZPSO | N° Prél. | N° Sond. | Critère de décision | Observation | Présence amiante |
|---|---|---|---|---|---|---|---|---|---|---|
| | Revêtements de sol | Sols coulés à base ciment | Ciment | Gris | 19 | P11*<br>N | / | AN | regard au sol | Non |

| Revêtements de sol -> Sols coulés à base ciment | |
