# Pré-rapport de repérage amiante avant réalisation de travaux dans un immeuble bâti

**Rapport N° :** 29634968/S1/1/AM-RTV\_V1**Rédigé le :** 30/01/2026**Référence au programme de travaux :**

Réaménagement intérieur & création d'une terrasse  
CAF de la SAVOIE 25DBA03\_CAF  
SAVOIE\_APD\_Notice\_251027 réalisé le 30/10/2025  
par Architectes Maîtres d'Œuvre Experts

**CAF DE LA SAVOIE**

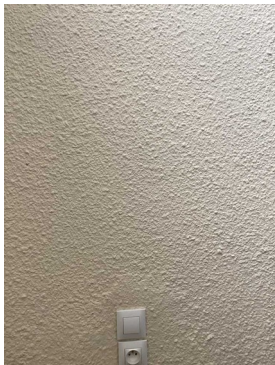
| Murs et cloisons maçonnées "en dur" -> Enduits lissés, projetés ou talochés | | Revêtements de sol -> Moquettes | |

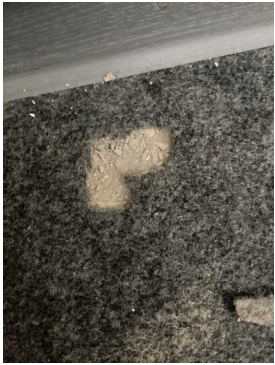
| P3 | ZPSO 3 | P4 | ZPSO 4 |

| Revêtements de sol -> Ragréages | | Faux plafonds -> Panneaux (Liste A) | |

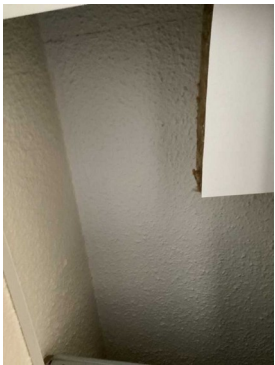
| P5 | ZPSO 5 | P6 | ZPSO 6 |

| Plafonds -> Enduits lissés, projetés ou talochés | | Poutres -> Enduits lissés, projetés ou talochés | |

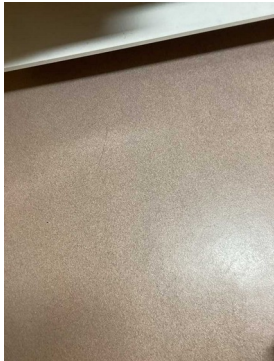
| P7 | ZPSO 7 |

| P7 | ZPSO 7 |
|---|---|
| Rdc -> Local banettes | |
| Revêtements de sol -> Colles non bitumineuses | |

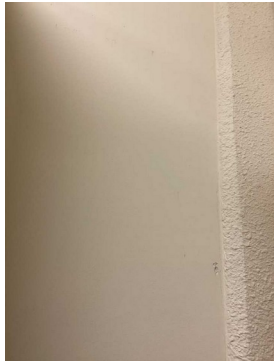
| P8 | ZPSO 8 |

| P8 | ZPSO 8 |
|---|---|
| Rdc -> Vestiaire 2 | |
| Murs et cloisons maçonnées "en dur" -> Enduits lissés, projetés ou talochés | |

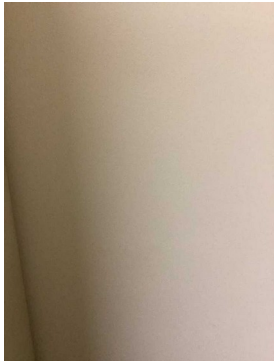
| P9 | ZPSO 8 |

| P9 | ZPSO 8 |
|---|---|
| Rdc -> Bureau R09 | |
| Murs et cloisons maçonnées "en dur" -> Enduits lissés, projetés ou talochés | |

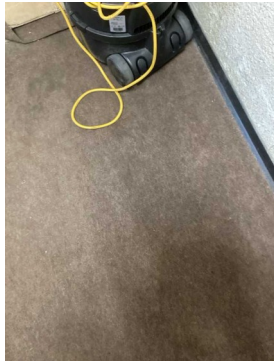
| P10 | ZPSO 9 |

| P10 | ZPSO 9 |
|---|---|
| R+1 -> Local technique | |
| Revêtements de sol -> Moquettes | |

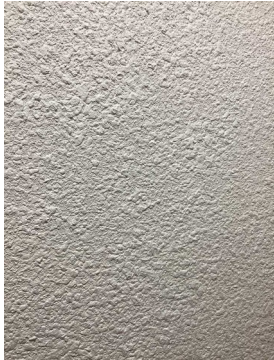
| P11 | ZPSO 10 |

| P11 | ZPSO 10 |
|---|---|
| R+1 -> Local technique | |
| Murs et cloisons maçonnées "en dur" -> Enduits lissés, projetés ou talochés | |

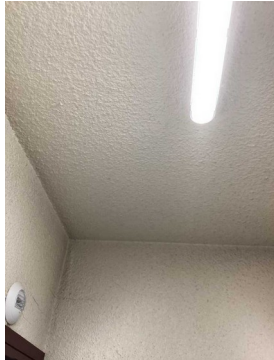
| P12 | ZPSO 11 |

| P12 | ZPSO 11 |
|---|---|
| R+1 -> Local technique | |
| Plafonds -> Enduits lissés, projetés ou talochés | |

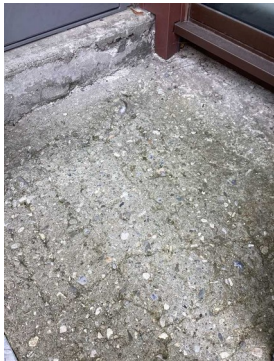
| P13 | ZPSO 12 |

| Terrasse r+1 | |
| Revêtements de sol -> Sols coulés à base ciment | |

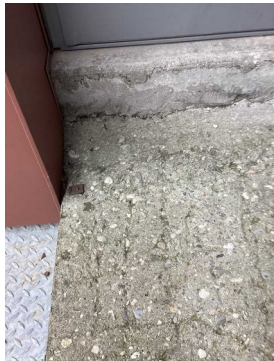
| P14 | ZPSO 12 |

| Terrasse r+1 | |
| Revêtements de sol -> Sols coulés à base ciment | |

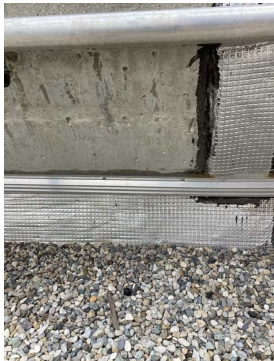
| P15 | ZPSO 13 |

| Terrasse r+1 | |
| Façades lourdes y compris poteaux -> Enduits pelliculaires de lissage/débullage | |

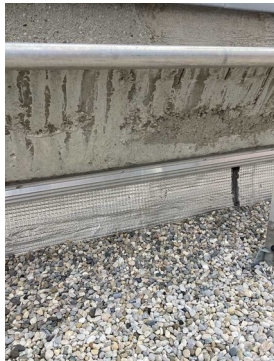
| P16 | ZPSO 13 |

| Terrasse r+1 | |
| Façades lourdes y compris poteaux -> Enduits pelliculaires de lissage/débullage | |

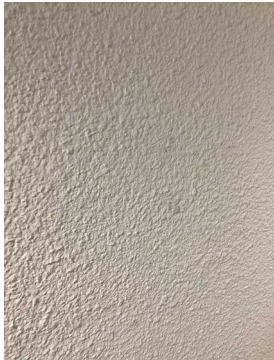
| P17 | ZPSO 1 |

| R+2 -> Circulation | |
| Murs et cloisons maçonnées "en dur" -> Enduits lissés, projetés ou talochés | |

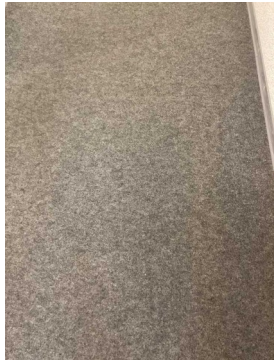
| P18 | ZPSO 2 |

| R+2 -> Circulation | |
| Revêtements de sol -> Moquettes | |

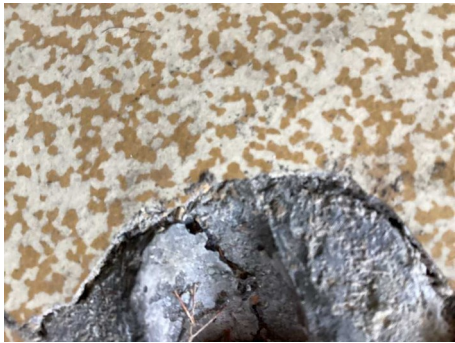
| P19 | ZPSO 3 |

| R+2 -> Archives | |
| Revêtements de sol -> Ragréages | |

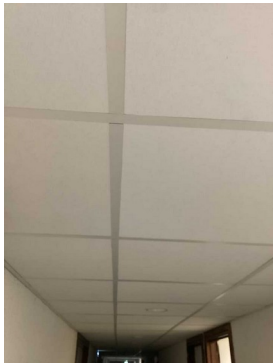
| P20 | ZPSO 4 |

| R+2 -> Circulation | |
| Faux plafonds -> Panneaux (Liste A) | |

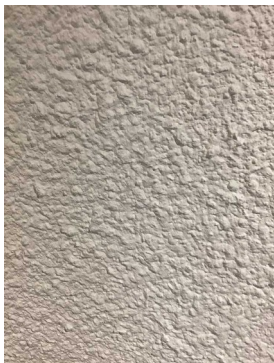
| P21 | ZPSO 5 |

| R+2 -> Sanitaires hommes | |
| Plafonds -> Enduits lissés, projetés ou talochés | |

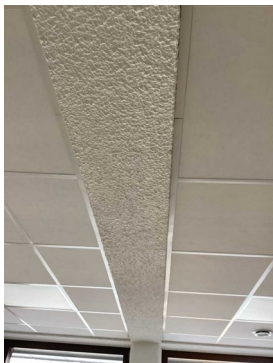
| P22 | ZPSO 6 |

| R+2 -> Archives | |
| Poutres -> Enduits lissés, projetés ou talochés | |

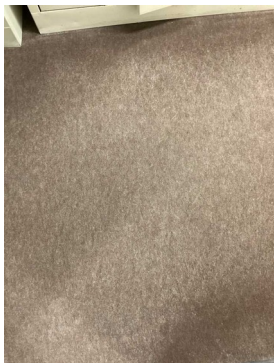
| P24 | ZPSO 9 |

| R+2 -> Local technique | |
| Revêtements de sol -> Moquettes | |

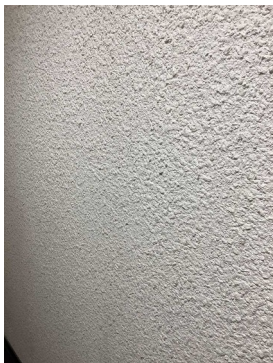
| P25 | ZPSO 10 |

| R+2 -> Local technique | |
| Murs et cloisons maçonnées "en dur" -> Enduits lissés, projetés ou talochés | |

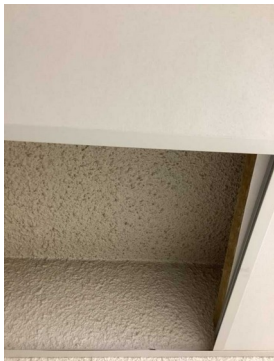
| P26 | ZPSO 11 |

| R+2 -> Local technique | |
| Plafonds -> Enduits lissés, projetés ou talochés | |

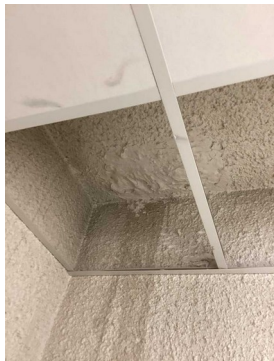
| P27 | ZPSO 14 |

| R+2 -> Local technique | |
| Plafonds -> Enduits de ragréage, débullage, lissage | |

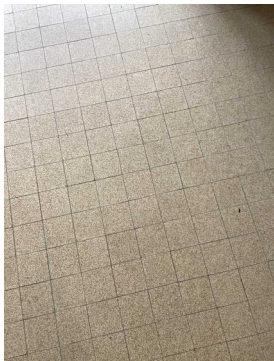
| P28 | ZPSO 15 |

| R+2 -> Archives | |
| Revêtements de sol -> Colles de carrelage | |

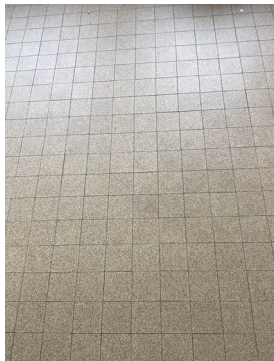
| P29 | ZPSO 15 |

| R+2 -> Archives | |
| Revêtements de sol -> Colles de carrelage | |

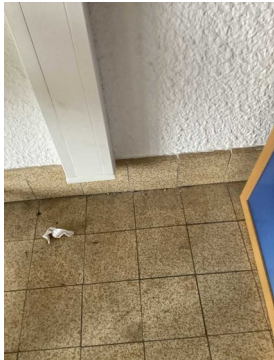
| P30 | ZPSO 16 |

| R+2 -> Archives | |
| Revêtements de murs, poteaux, cloisons, gaines, coffres -> Colles de plinthe | |

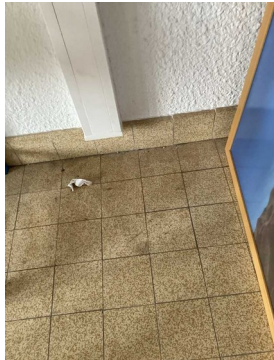
| P31 | ZPSO 16 |

| R+2 -> Archives | |
| Revêtements de murs, poteaux, cloisons, gaines, coffres -> Colles de plinthe | |

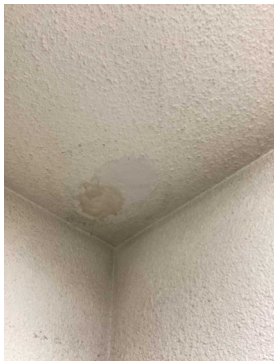
| P32 | ZPSO 14 |

| R+3 -> Local technique | |
| Plafonds -> Enduits de ragréage, débullage, lissage | |

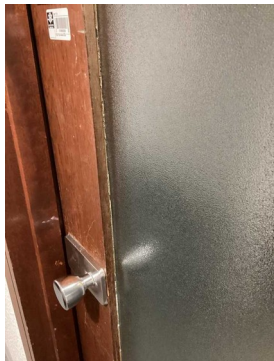
| P33 | ZPSO 17 |

| R+3 -> Sanitaires hommes | |
| Menuiseries intérieures -> Joints de mastic de vitrage | |

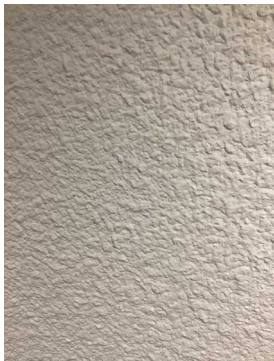
| P34 | ZPSO 1 |

| R+3 -> Circulation | |
| Murs et cloisons maçonnées "en dur" -> Enduits lissés, projetés ou talochés | |

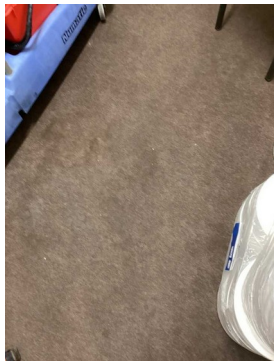
| P35 | ZPSO 9 |

| R+3 -> Local technique | |
| Revêtements de sol -> Moquettes | |

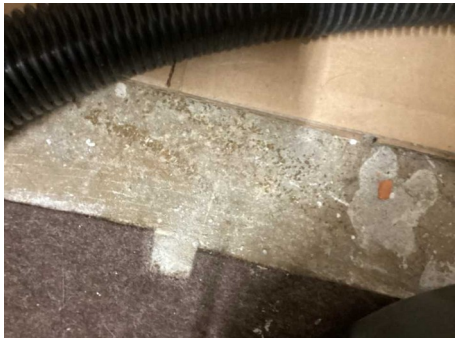
| P36 | ZPSO 27 |

| R+3 -> Local technique | |
| Revêtements de sol -> Ragréages | |

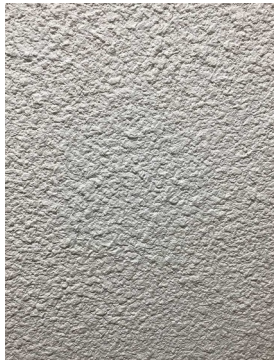
| P37 | ZPSO 10 |

| R+3 -> Local technique | |
| Murs et cloisons maçonnées "en dur" -> Enduits lissés, projetés ou talochés | |

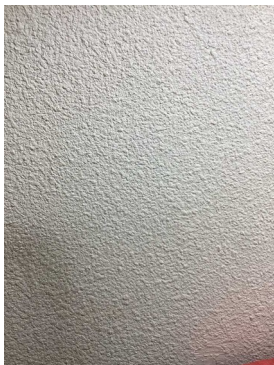
| P37 | ZPSO 10 |

| R+3 -> Local technique | |
| Murs et cloisons maçonnées "en dur" -> Enduits lissés, projetés ou talochés | |

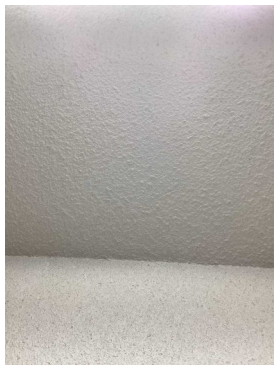
| P38 | ZPSO 11 |

| R+3 -> Local technique | |
| Plafonds -> Enduits lissés, projetés ou talochés | |

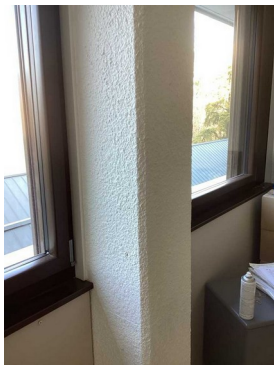
| P39 | ZPSO 18 |

| R+2 -> Archives | |
| Poteaux -> Enduits lissés, projetés ou talochés | |

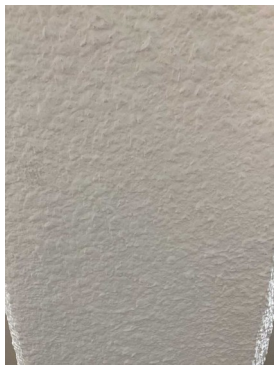
| P40 | ZPSO 18 |

| R+3 -> Bureau 303 bis | |
| Poteaux -> Enduits lissés, projetés ou talochés | |

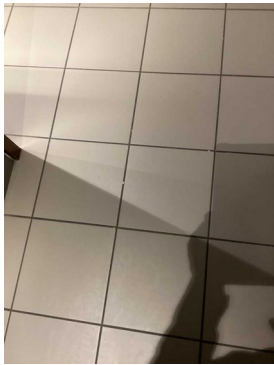
| P41 | ZPSO 19 |

| R+2 -> Sanitaires hommes | |
| Revêtements de sol -> Colles de carrelage (revêtement inférieur) | |

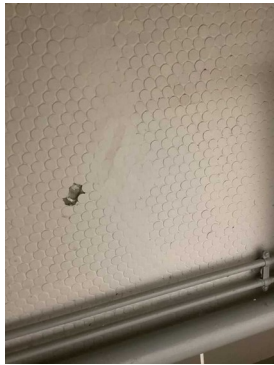
| P42 | ZPSO 20 |

| R+2 -> Sanitaires hommes | |
| Revêtements de murs, poteaux, cloisons, gaines, coffres -> Colles de faïence | |

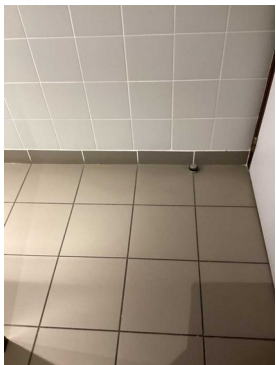
| P43 | ZPSO 21 |

| R+2 -> Sanitaires hommes | |
| Revêtements de murs, poteaux, cloisons, gaines, coffres -> Colles de plinthe | |

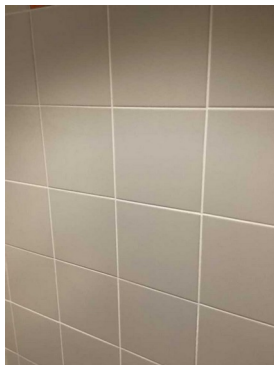
| P44 | ZPSO 22 |

| R+2 -> Sanitaires hommes | |
| Revêtements de murs, poteaux, cloisons, gaines, coffres -> Colles de faïence | |

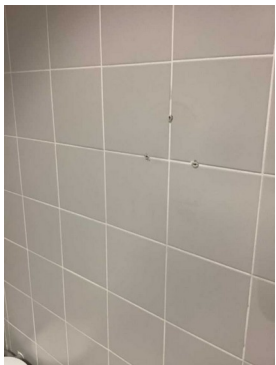
| P45 | ZPSO 22 |

| R+1 -> Sanitaires 307 | |
| Revêtements de murs, poteaux, cloisons, gaines, coffres -> Colles de faïence | |

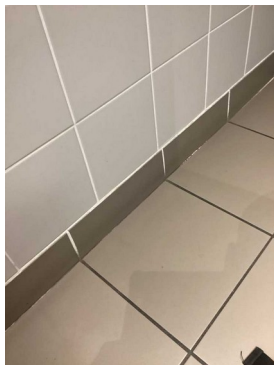
| P46 | ZPSO 21 |

| R+1 -> Sanitaires 307 | |
| Revêtements de murs, poteaux, cloisons, gaines, coffres -> Colles de plinthe | |

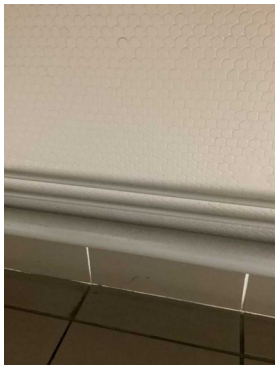
| P47 | ZPSO 20 |

| R+1 -> Sanitaires 307 | |
| Revêtements de murs, poteaux, cloisons, gaines, coffres -> Colles de faïence | |

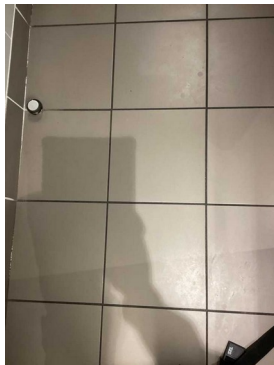
| P48 | ZPSO 19 |

| R+1 -> Sanitaires 307 | |
| Revêtements de sol -> Colles de carrelage (revêtement inférieur) | |

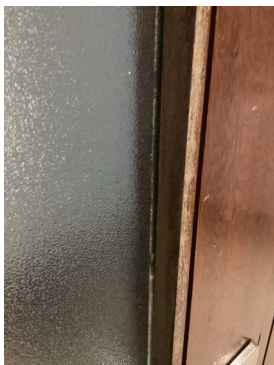
| P49 | ZPSO 17 |

| R+1 -> Sanitaires 307 | |
| Menuiseries intérieures -> Joints de mastic de vitrage | |

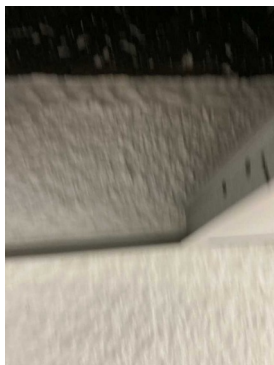
| P51 | ZPSO 24 |

| R+1 -> Circulation | |
| Murs et cloisons maçonnées "en dur" -> Enduits lissés, projetés ou talochés | |

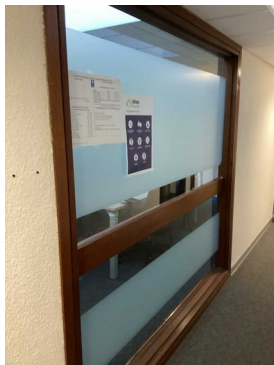
| P53 | ZPSO 25 |

| Rdc -> Le Bocal | |
| Menuiseries intérieures -> Joints de mastic de vitrage | |

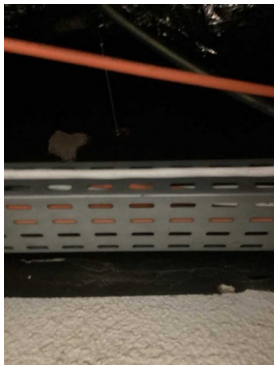
| P54 | ZPSO 23 |

| Rdc -> Circulation | |
| Plafonds -> Enduits lissés, projetés ou talochés | |

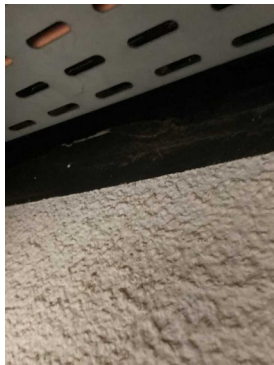
| P55 | ZPSO 24 |

| Rdc -> Circulation | |
| Murs et cloisons maçonnées "en dur" -> Enduits lissés, projetés ou talochés | |

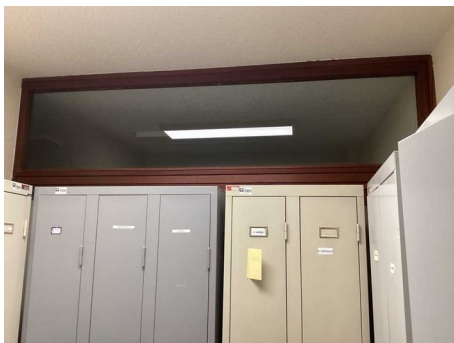
| P56 | ZPSO 25 |

| Rdc -> Vestiaire 1 | |
| Menuiseries intérieures -> Joints de mastic de vitrage | |

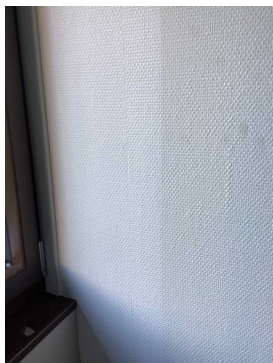
| P57 | ZPSO 26 |

| Rdc -> Bureau gestion de la personne | |
| Cloisons (légères et préfabriquées) -> Bandes calicot | |

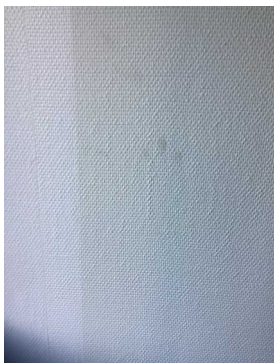
| P58 | ZPSO 26 |

| Rdc -> Bureau manager gestion de la personne | |
| Cloisons (légères et préfabriquées) -> Bandes calicot | |

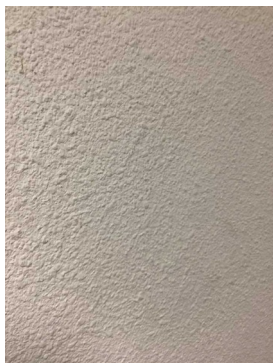
| P59 | ZPSO 1 |

| R+1 -> Palier escalier | |
| Murs et cloisons maçonnées "en dur" -> Enduits lissés, projetés ou talochés | |

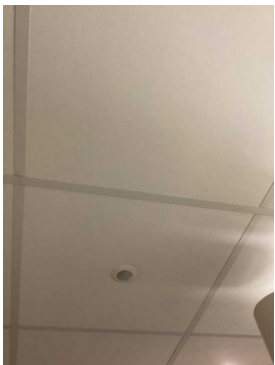
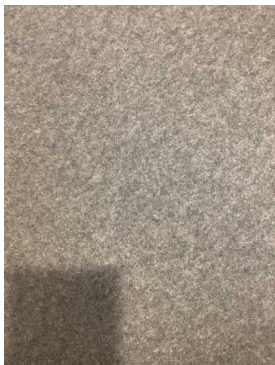
| <b>S1</b> | <b>ZPSO 4</b> | <b>S2</b> | <b>ZPSO 2</b> |

| R+3 -> Sanitaires hommes | | R+3 -> Bureau 303 bis | |
| Faux plafonds -> Panneaux (Liste A) | | Revêtements de sol -> Moquettes | |

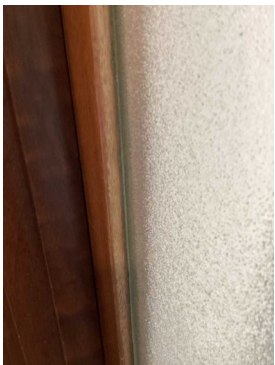
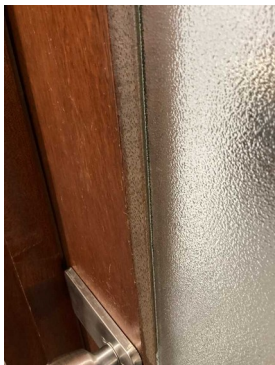
| <b>S3</b> | <b>ZPSO 17</b> | <b>S4</b> | <b>ZPSO 17</b> |

| R+3 -> Bureau 303 bis | | R+3 -> Bureau 302 | |
| Menuiseries intérieures -> Joints de mastic de vitrage | | Menuiseries intérieures -> Joints de mastic de vitrage | |

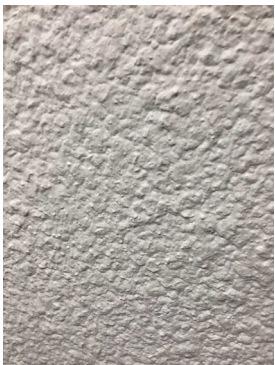
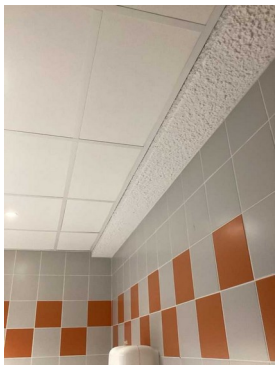
| <b>S5</b> | <b>ZPSO 1</b> | <b>S6</b> | <b>ZPSO 6</b> |

| R+3 -> Bureau 303 bis | | R+2 -> Sanitaires hommes | |
| Murs et cloisons maçonnées "en dur" -> Enduits lissés, projetés ou talochés | | Poutres -> Enduits lissés, projetés ou talochés | |

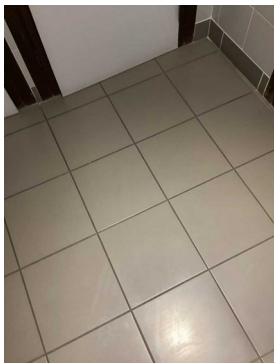
| S7 | ZPSO 19 |

| R+3 -> Sanitaires hommes | |
| Revêtements de sol -> Colles de carrelage | |

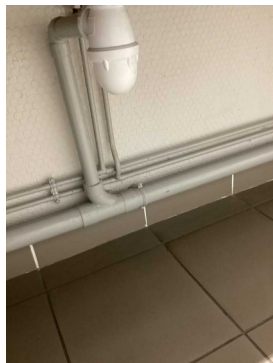
| S8 | ZPSO 20 |

| R+3 -> Sanitaires hommes | |
| Revêtements de murs, poteaux, cloisons, gaines, coffres -> Colles de faïence | |

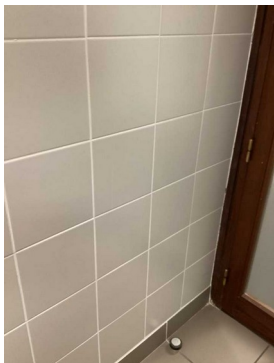
| S9 | ZPSO 21 |

| R+3 -> Sanitaires hommes | |
| Revêtements de murs, poteaux, cloisons, gaines, coffres -> Colles de plinthe | |

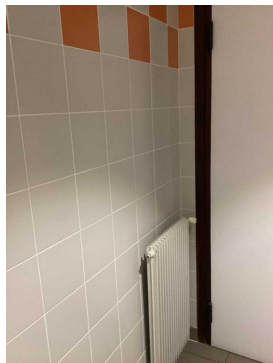
| S10 | ZPSO 22 |

| R+3 -> Sanitaires hommes | |
| Revêtements de murs, poteaux, cloisons, gaines, coffres -> Colles de faïence | |

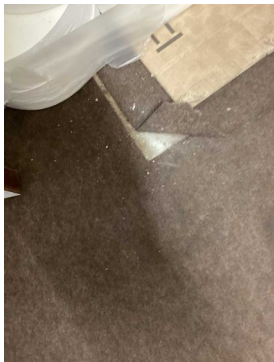
| S13 | ZPSO 3 |

| R+1 -> Local technique | |
| Revêtements de sol -> Ragréages | |

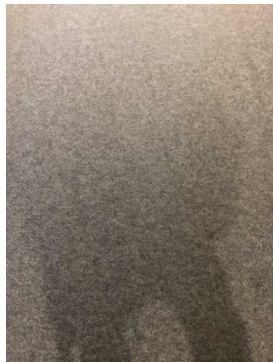
| S14 | ZPSO 2 |

| R+1 -> Circulation | |
| Revêtements de sol -> Moquettes | |

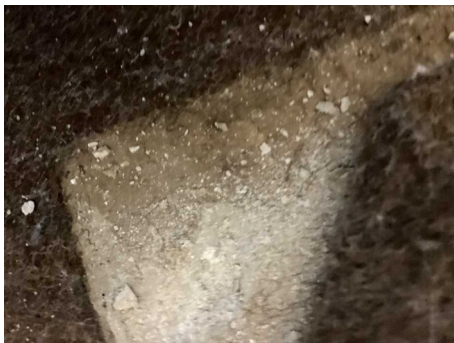
| S15 | ZPSO 3 |

| R+1 -> Circulation | |
| Revêtements de sol -> Ragréages | |

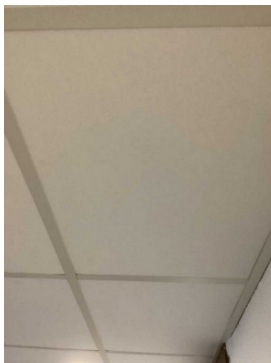
| S16 | ZPSO 4 |

| R+1 -> Circulation | |
| Faux plafonds -> Panneaux (Liste A) | |

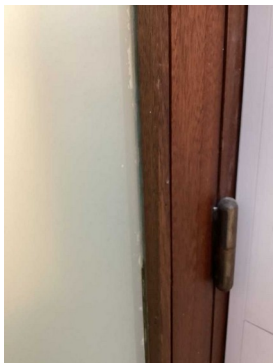
| S17 | ZPSO 17 |

| Rdc -> Le Bocal | |
| Menuiseries intérieures -> Joints de mastic de vitrage | |

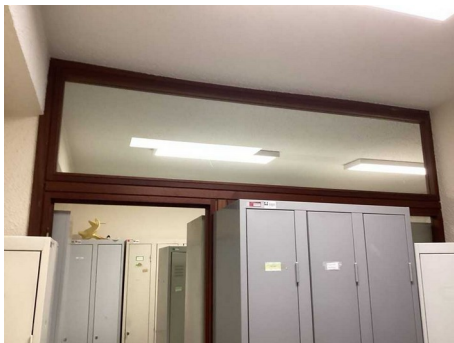
| S18 | ZPSO 25 |

| Rdc -> Vestiaire 2 | |
| Menuiseries intérieures -> Joints de mastic de vitrage | |

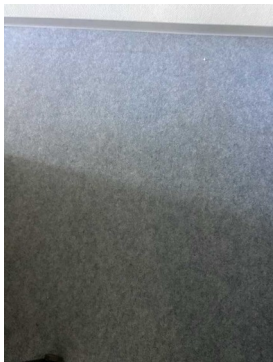
| S19 | ZPSO 2 |

| Rdc -> Bureau gestion de la personne | |
| Revêtements de sol -> Moquettes | |

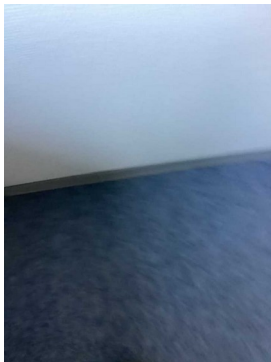
| S20 | ZPSO 3 |

| Rdc -> Bureau manager gestion de la personne | |
| Revêtements de sol -> Ragréages | |

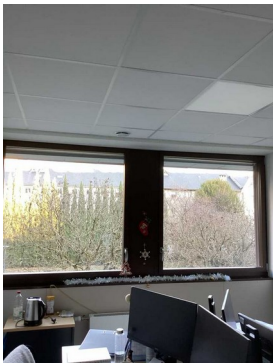
| S21 | ZPSO 6 |

| Rdc -> Bureau gestion de la personne | |
| Poutres -> Enduits lissés, projetés ou talochés | |

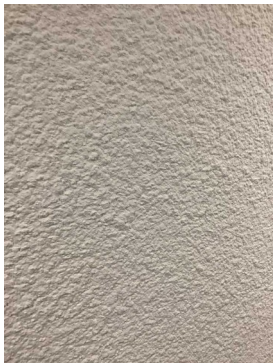
| S22 | ZPSO 5 |

| Rdc -> Bureau gestion de la personne | |
| Plafonds -> Enduits lissés, projetés ou talochés | |

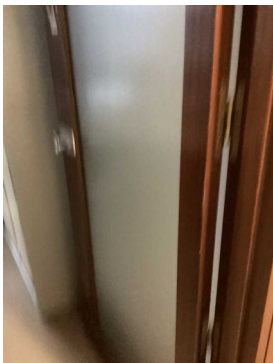
| S23 | ZPSO 17 |

| Rdc -> Bureau manager gestion de la personne | |
| Menuiseries intérieures -> Joints de mastic de vitrage | |

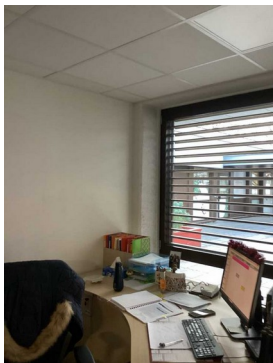
| S24 | ZPSO 18 |

| Rdc -> Bureau manager gestion de la personne | |
| Poteaux -> Enduits lissés, projetés ou talochés | |

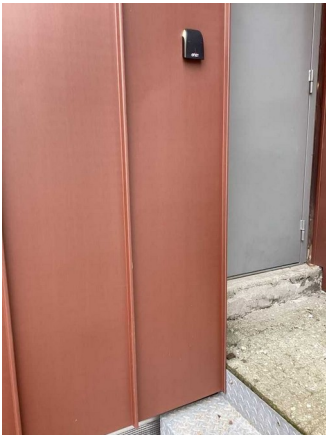
| Terrasse r+1 | | IA 1 |
|---|--|---|
| Dépose de bardage requérant un outillage et/ou une compétence spécifique | | |

| Terrasse r+1 | | IA 1 |
|---|--|---|
| | | <p><b>Investigation approfondie à réaliser avant les travaux :</b></p> <p>bardage en place non démontable<br/>Procéder à la dépose d'éléments par une entreprise qualifiée afin d'accéder aux parties d'ouvrages situées derrière les bardages</p> |

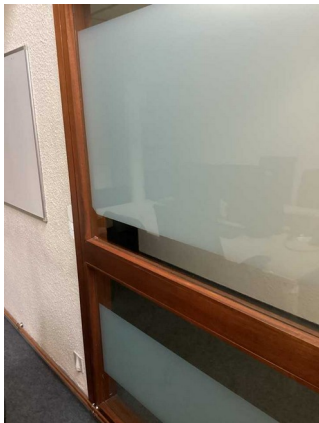
| Rdc -> Le Bocal | | OBS 1 |

| Rdc -> Le Bocal | | OBS 1 |
|---|---|---|
| Menuiseries intérieures | | |
| | baie vitré fixe bois | |

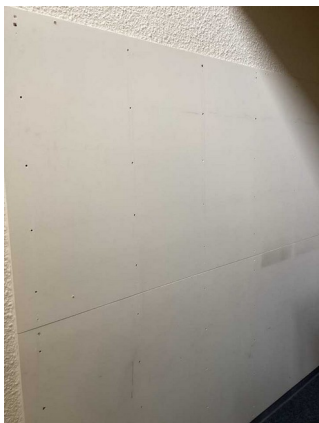
| Rdc -> Le Bocal | | OBS 1 |
|---|---|---|
| Rdc -> Le Bocal | | OBS 2 |

| Rdc -> Le Bocal | | OBS 1 |
|---|---|---|
| Revêtements de murs, poteaux, cloisons, gaines, coffres | | |
| | panneaux bois | |

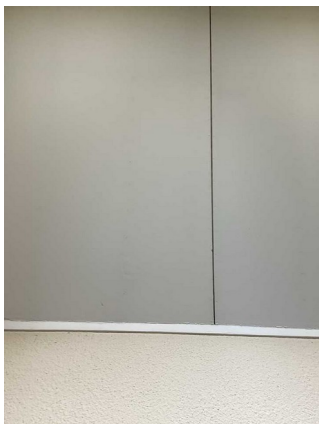
| Rdc -> Le Bocal | | OBS 1 |
|---|---|---|
| Rdc -> Le Bocal | | OBS 3 |

| Rdc -> Le Bocal | | OBS 1 |
|---|---|---|
| Plafonds | | |
| | panneaux bois non impactés par les travaux | |

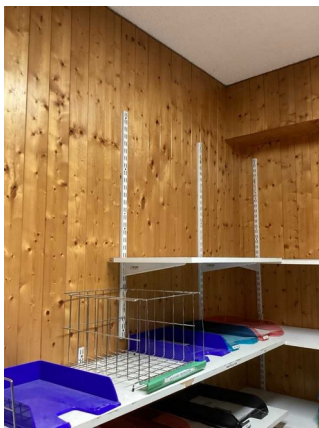
| Rdc -> Local banettes | | OBS 4 |

| Rdc -> Local banettes | | OBS 4 |
|---|---|---|
| Cloisons (légères et préfabriquées) | | |
| | <b>Observation :</b><br><br>bardage bois | |

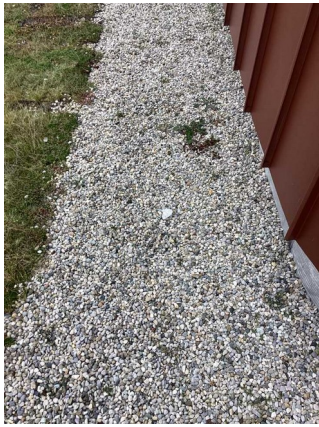
| Terrasse r+1 | | OBS 5 |

| Terrasse r+1 | | OBS 5 |
|---|---|---|
| Etanchéité de toiture terrasse | | |
| | <b>Observation :</b><br><br>étanchéité de la toiture terrasse non impacté par les travaux | |

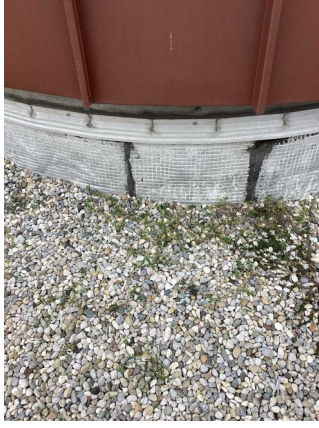
| Terrasse r+1 | | OBS 5 |

| Terrasse r+1 | | OBS 5 |
|---|---|---|
| Etanchéité de toiture terrasse | | |
| | <b>Observation :</b><br><br>étanchéité de la toiture terrasse non impacté par les travaux | |

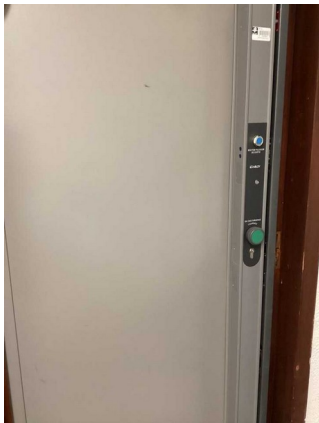
| R+1 -> Palier escalier | | OBS 6 |

| R+1 -> Palier escalier | | OBS 6 |
|---|--|---|
| Portes coupe-feu | | |
| | | <p><b>Observation :</b></p> <p>porte coupe feu de 2017. Marquage</p> |

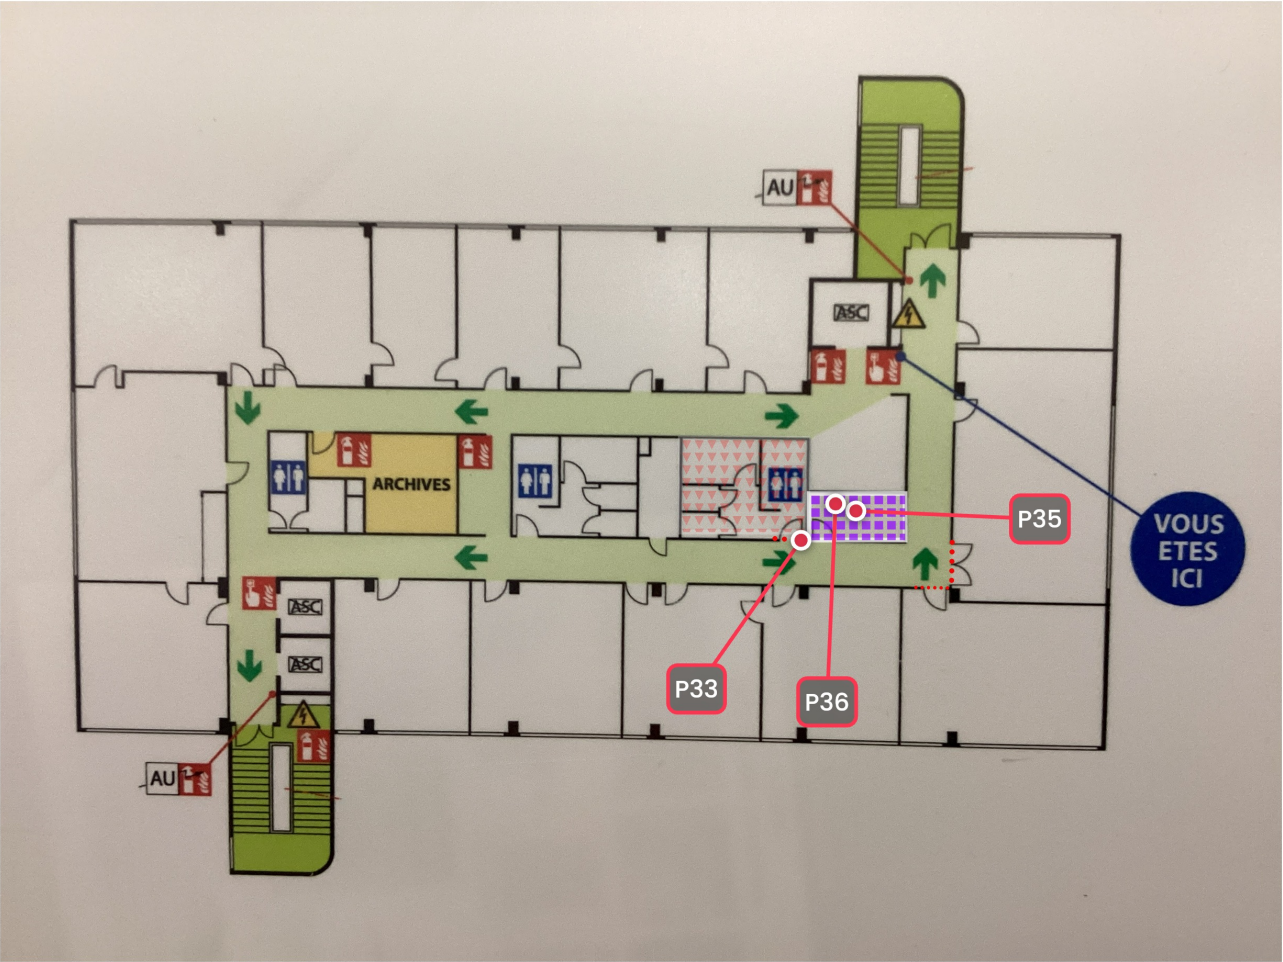
| PLANCHE DE REPERAGE TECHNIQUE | | |

| PLANCHE DE REPERAGE TECHNIQUE | | |
|---|---|---|
| <b>Matériaux et produits contenant de l'amiante :</b><br><br>..... Joints de mastic de vitrage<br>Moquettes + Colle + Ragréage<br>Colles de carrelage (revêtement inférieur) | | |

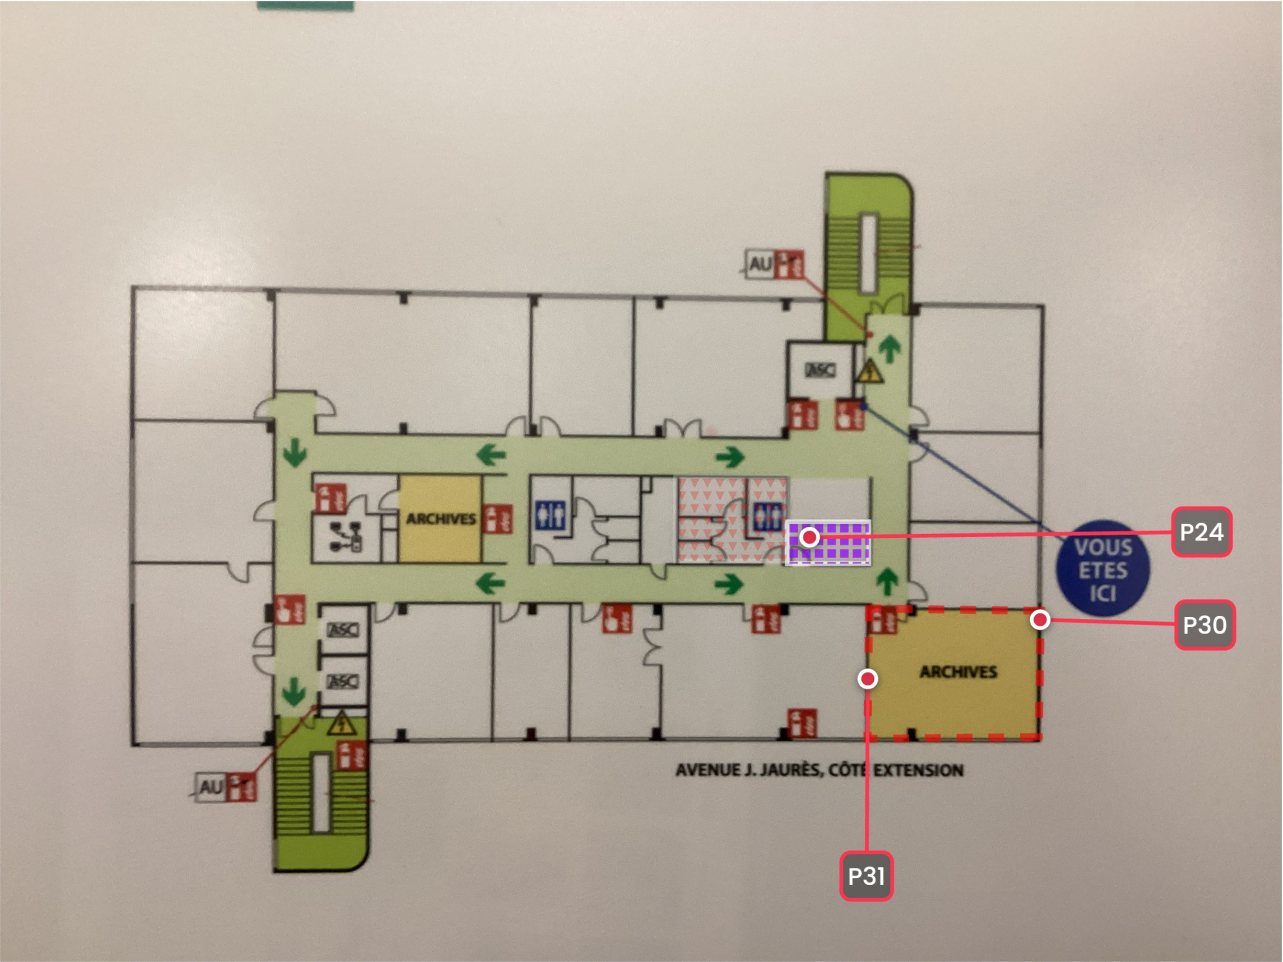
| PLANCHE DE REPERAGE TECHNIQUE | | |

| PLANCHE DE REPERAGE TECHNIQUE | | |
|---|---|---|
| <b>Matériaux et produits contenant de l'amiante :</b><br><br>--- Colles de plinthe<br>Moquettes + Colle + Ragréage<br>Colles de carrelage (revêtement inférieur) | | |

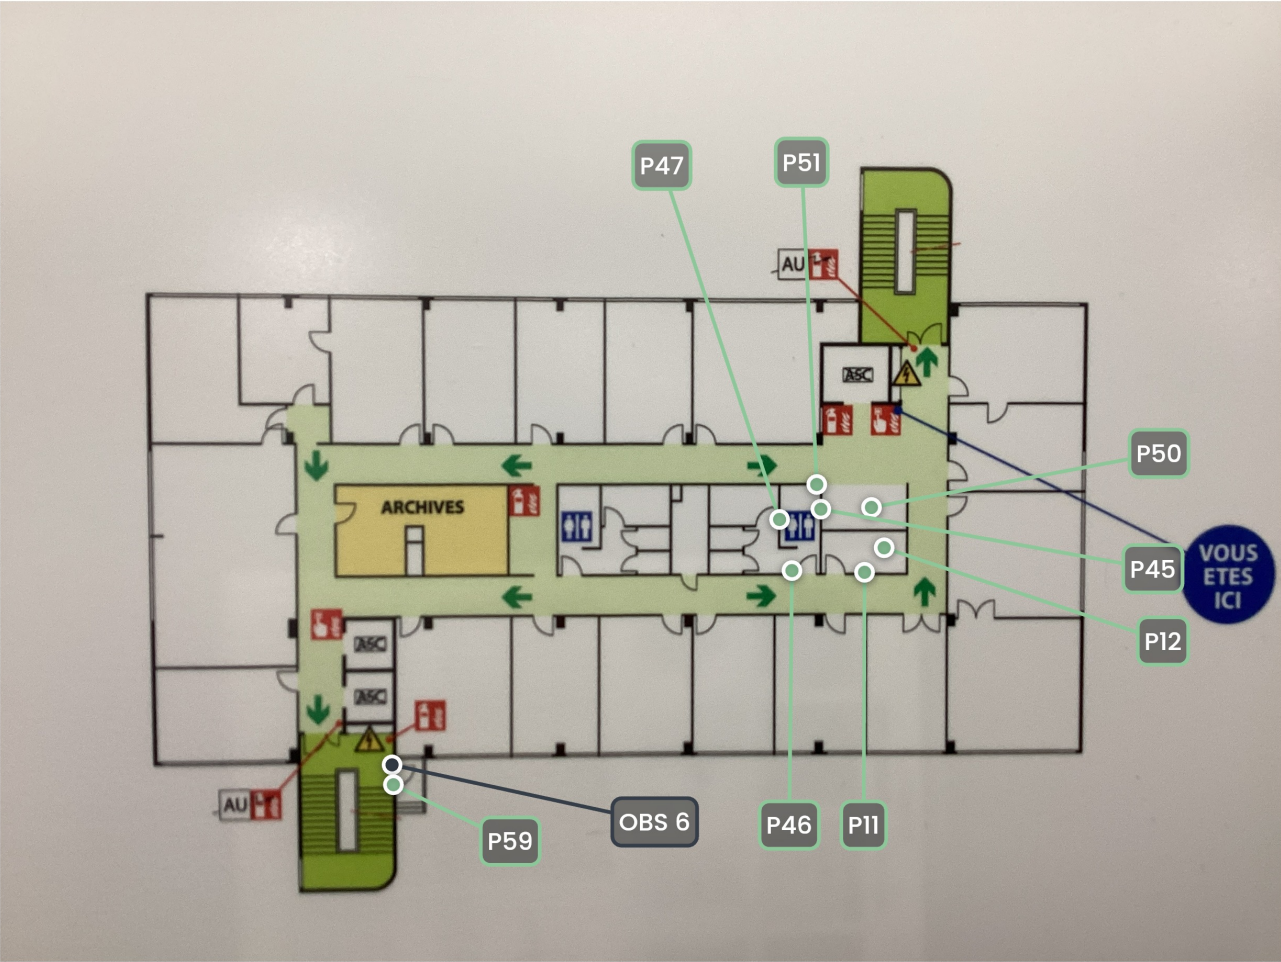
| PLANCHE DE REPERAGE TECHNIQUE | | |
|---|---|---|
| <div><div>Matériaux et produits contenant de l'amiante :</div><div><div>.....</div>Joint de mastic de vitrage</div><div><div>■</div>Moquettes + Colle + Ragréage</div><div><div>■</div>Colles de carrelage (revêtement inférieur)</div></div> | | |

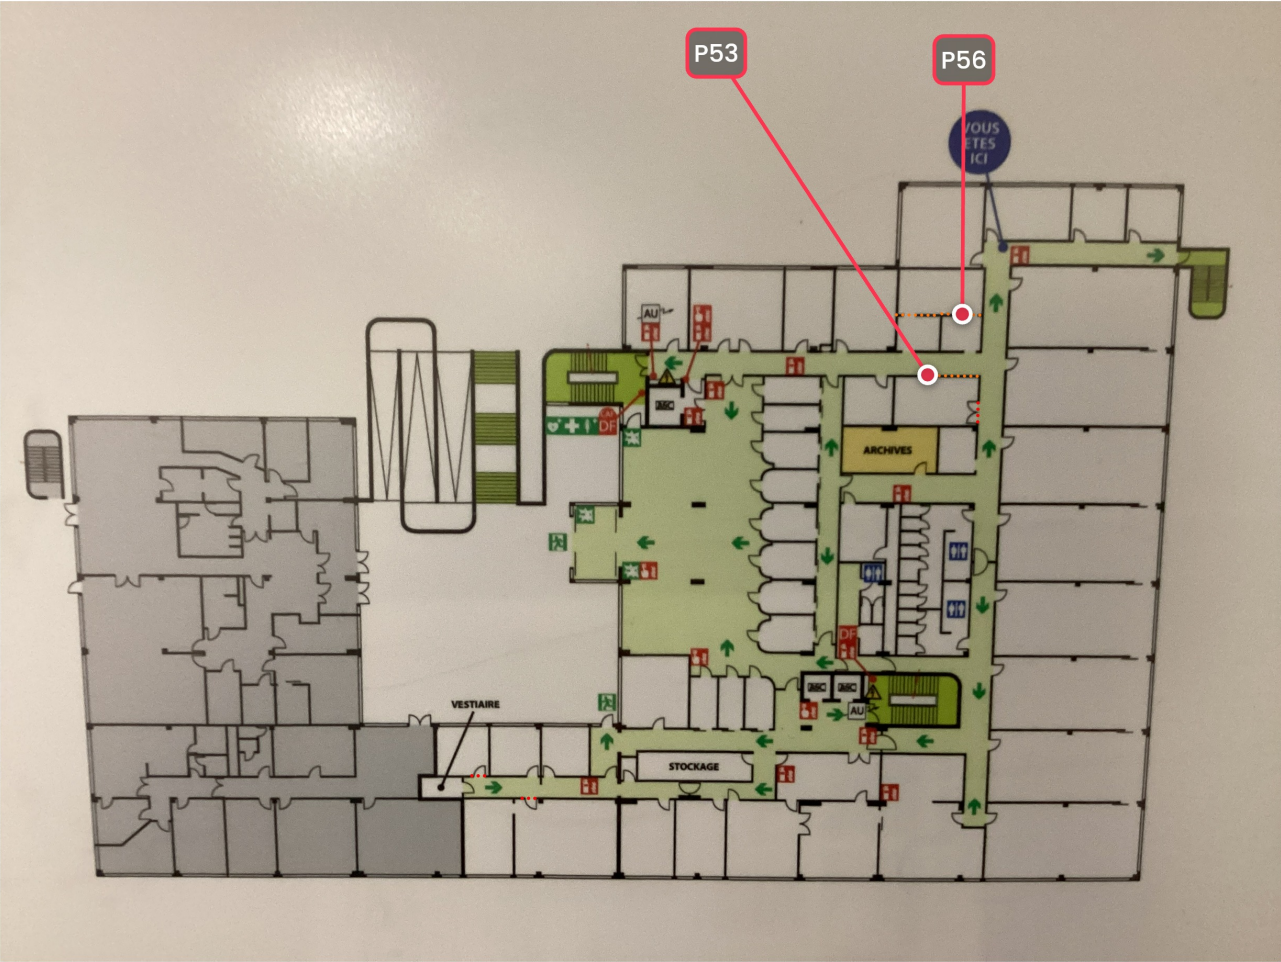
| PLANCHE DE REPERAGE TECHNIQUE | | |

| PLANCHE DE REPERAGE TECHNIQUE | | |
|---|---|---|
| <b><u>Matériaux et produits contenant de l'amiante :</u></b><br>..... Joints de mastic de vitrage | | |
