# Audit énergétique

## DOSSIER ENERGETIQUE – Etat des lieux

TENON – Lavoisier & FRIMOUSSE

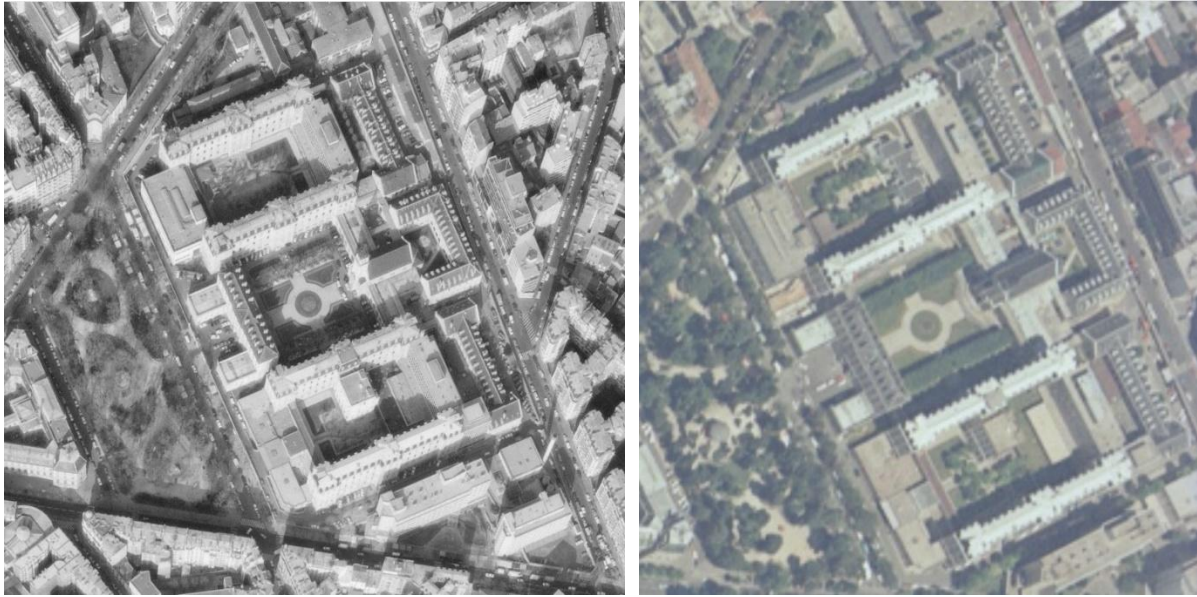
Le bâtiment Frimousse abrite la crèche destinée à l'accueil des enfants du personnel hospitalier du site de Tenon. Le bâtiment accueille du public de 6h30 à 21h45 du lundi au vendredi (fermeture les WE et jours fériés). Les enfants peuvent arriver n'importe quand sur ces créneaux-là. Le bâtiment est constitué de dortoirs, salles de jeux, vestiaires, sanitaires et bureaux. Il a été construit entre les années 1983 et 1987 (cf. ci-dessous les vues aériennes historiques de 1983 et 1987 permettant de dater la construction).

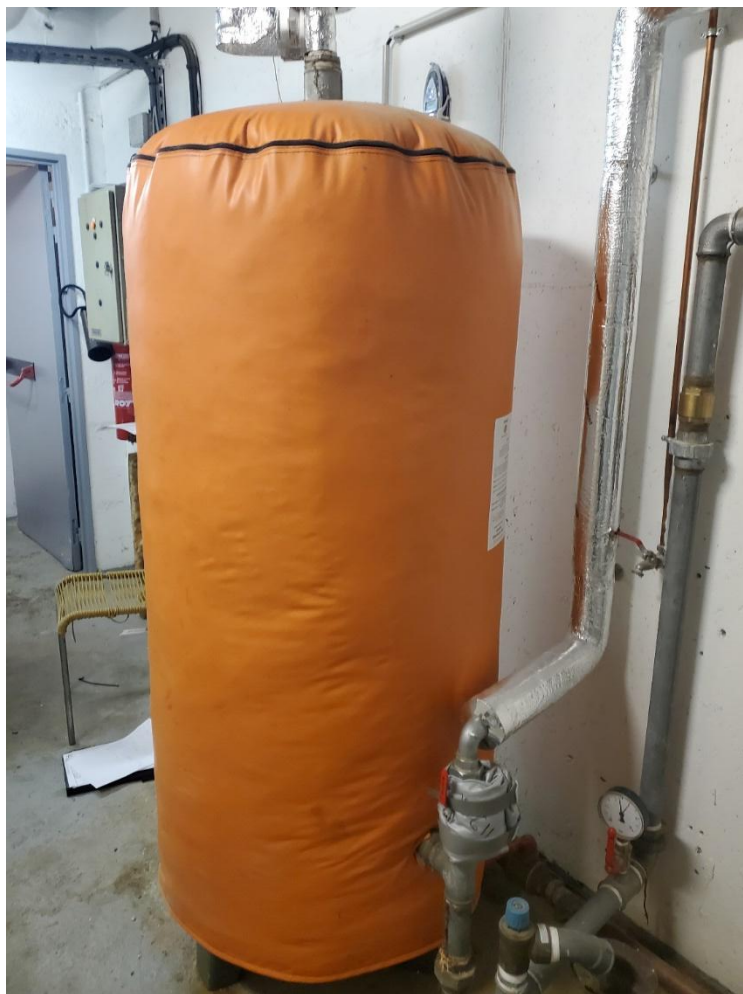
*Figure 11 - Ballon ECS Frimousse*

La production d'eau chaude sanitaire (ECS), située dans la sous-station de chauffage, est constituée d'un Ballon de 300L. Ce dernier est bien isolé. Une résistance électrique de 6 kW est présente au sein du ballon.

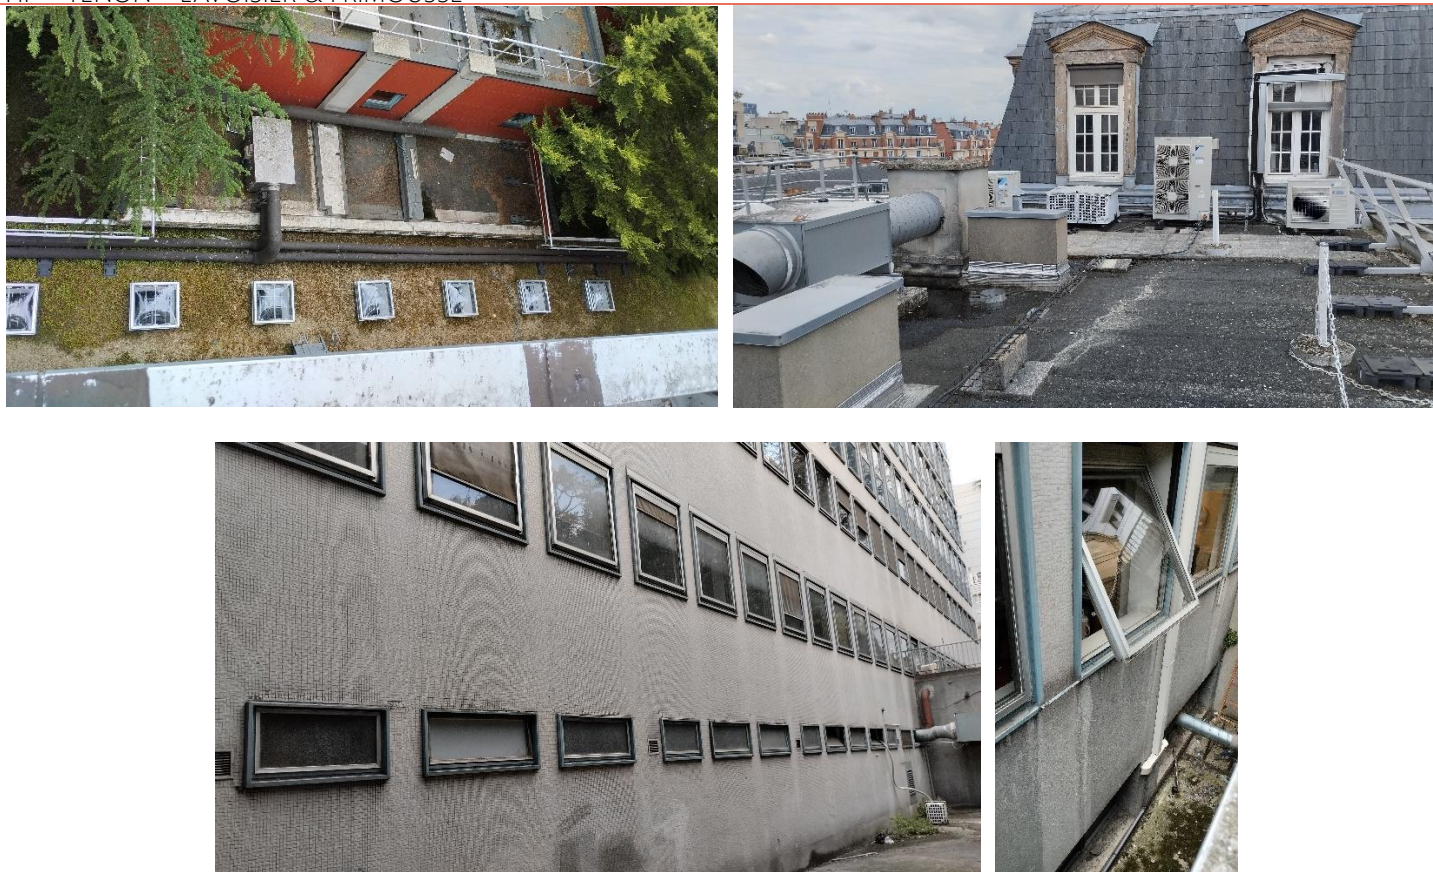
Figure 12 – Toitures haute et basse / façade du bâtiment Lavoisier

L'examen non destructif des parois opaques du bâtiment Lavoisier met en évidence une absence généralisée d'isolation thermique, à l'exception d'une isolation présumée faible au niveau de la toiture. Cette déficience engendre des pertes thermiques significatives, générant des inconforts thermiques marqués en période estivale comme hivernale. Ces constats permettent d'identifier des leviers prioritaires de travaux visant à améliorer la performance énergétique globale et le confort thermique des occupants.

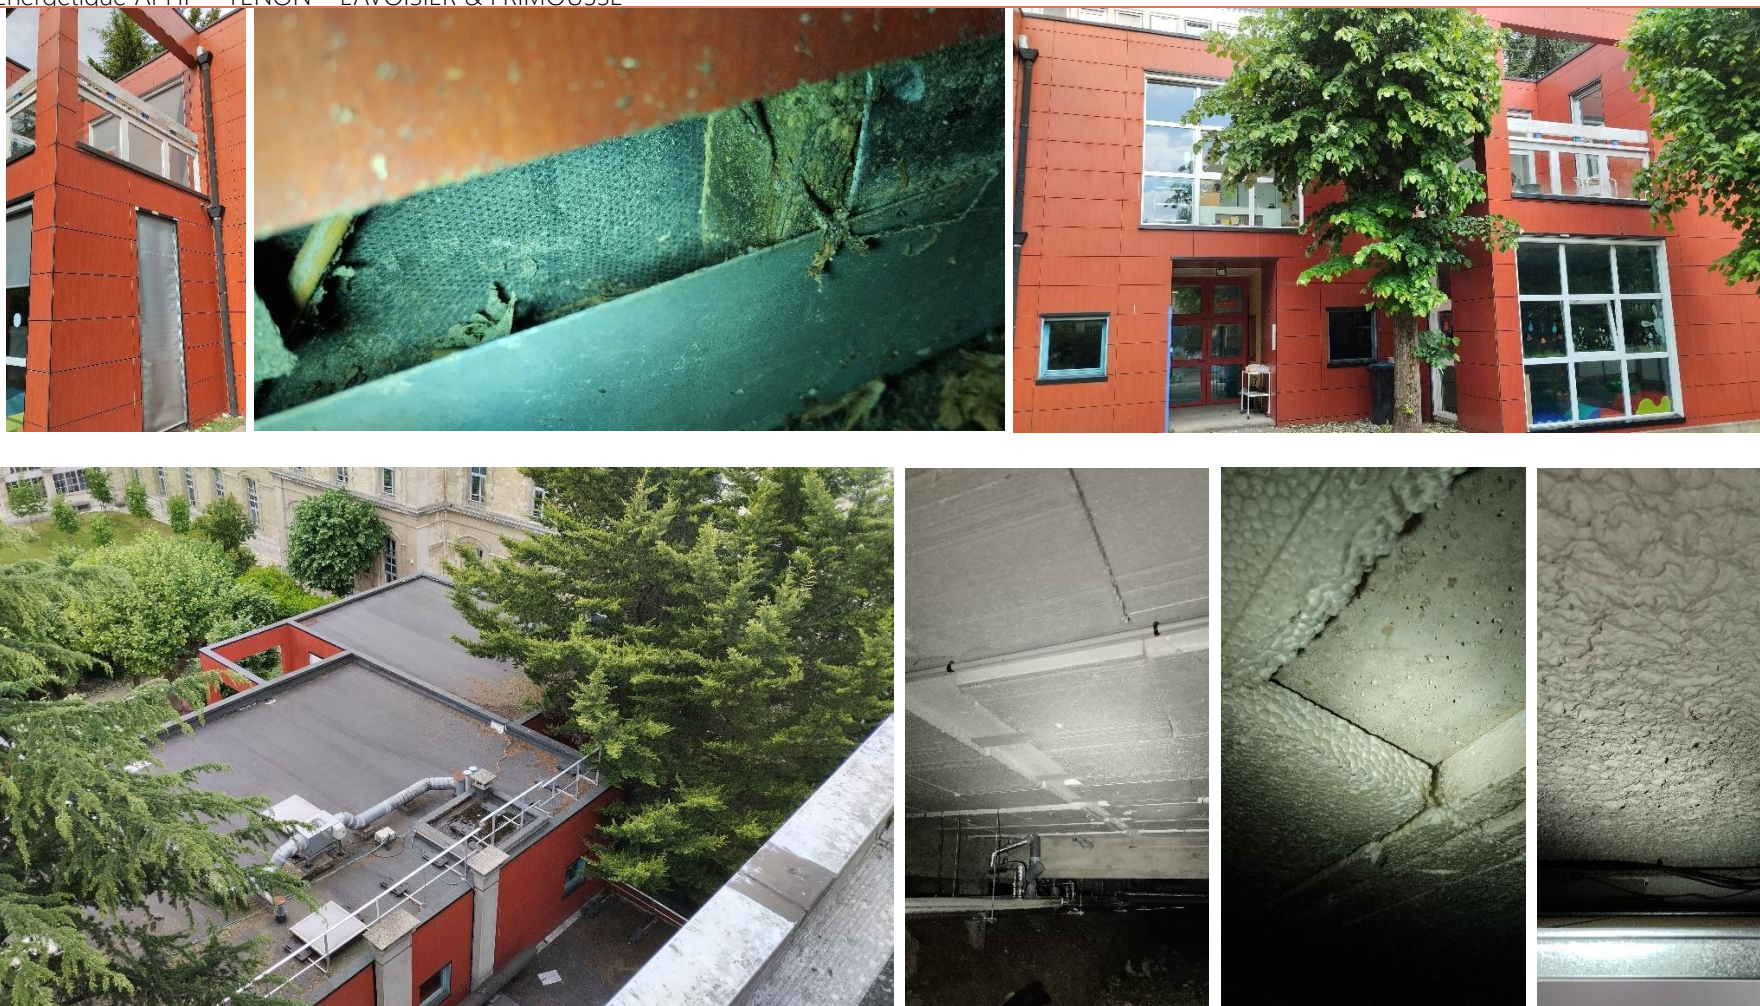
Figure 13 – Façade et isolation, toiture haute et isolation en sous-face de plancher bas bâtiment Frimousse

L'examen non destructif des parois opaques du bâtiment Frimousse, corroboré par sa date de construction, révèle une isolation légère des murs et de la toiture, ainsi qu'une isolation renforcée récente en polystyrène expansé (PSE) en sous-face de la dalle. Cette isolation limitée engendre des déperditions thermiques significatives, néanmoins moins importantes que celles constatées sur le bâtiment Lavoisier, qui demeure prioritaire dans le cadre des travaux de rénovation.

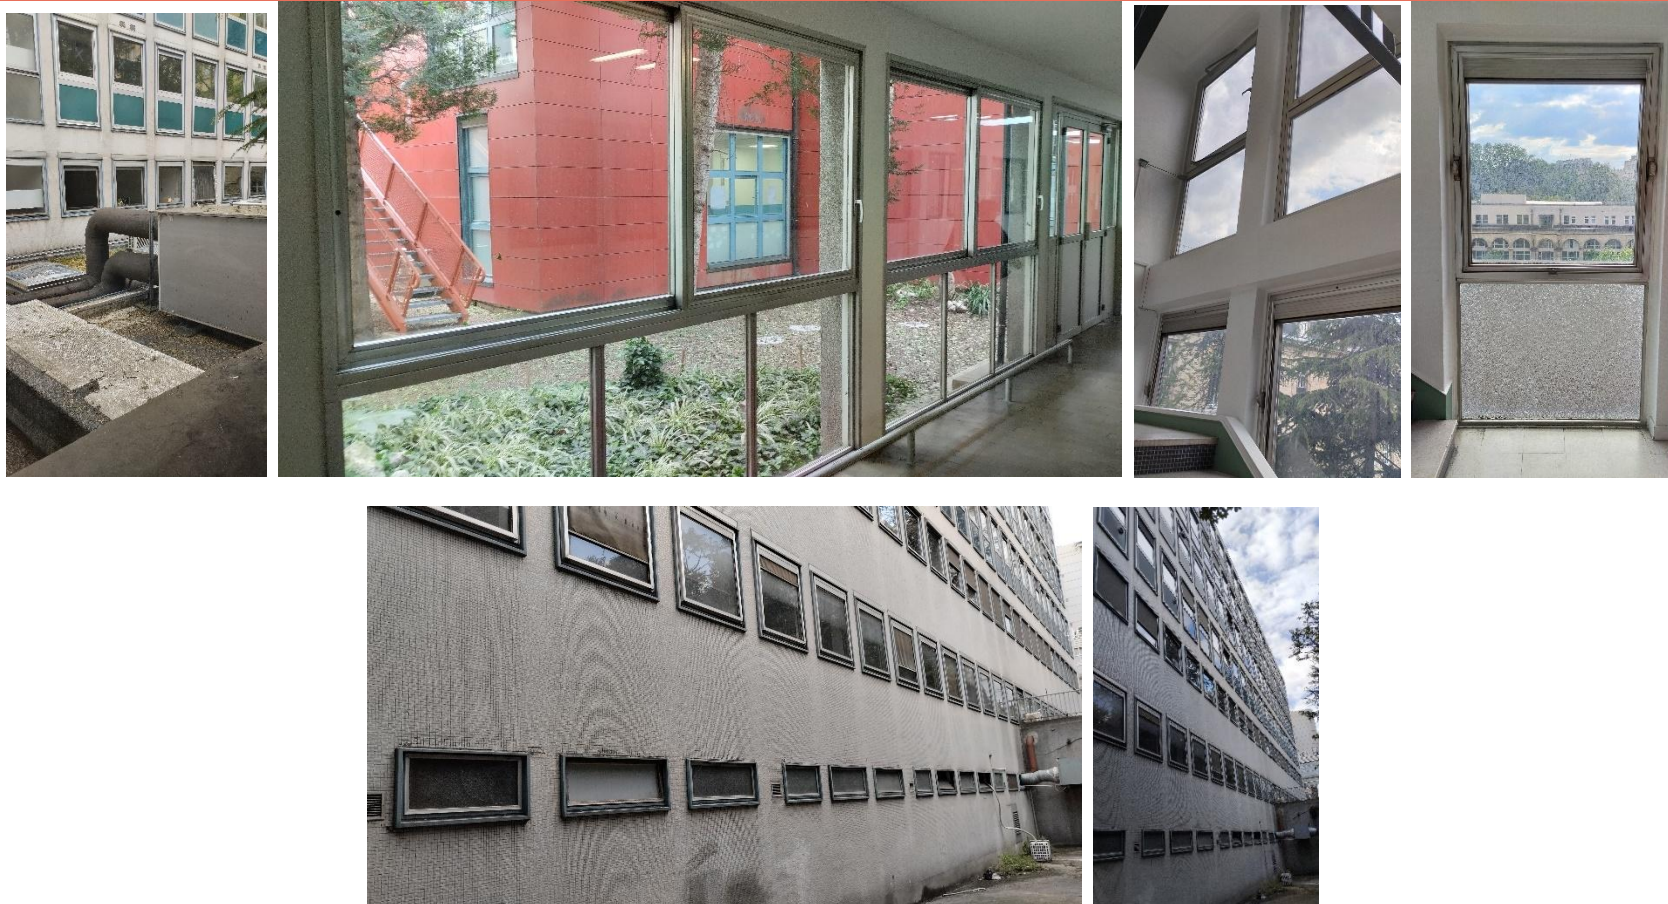
Figure 14 – Menuiseries simple vitrage et cadres aluminium non ruptés bâtiment Lavoisier

L'examen des menuiseries, montre une typologie de composition homogène, en simple vitrage à cadre aluminium sans rupteur thermique. Cette composition induit des déperditions particulièrement élevées ainsi qu'un ressenti de parois froides important. Ce constat soulève la nécessité de remplacer les ouvrants et dormants afin de bénéficier des normes les plus récentes concernant les performances thermiques des menuiseries.

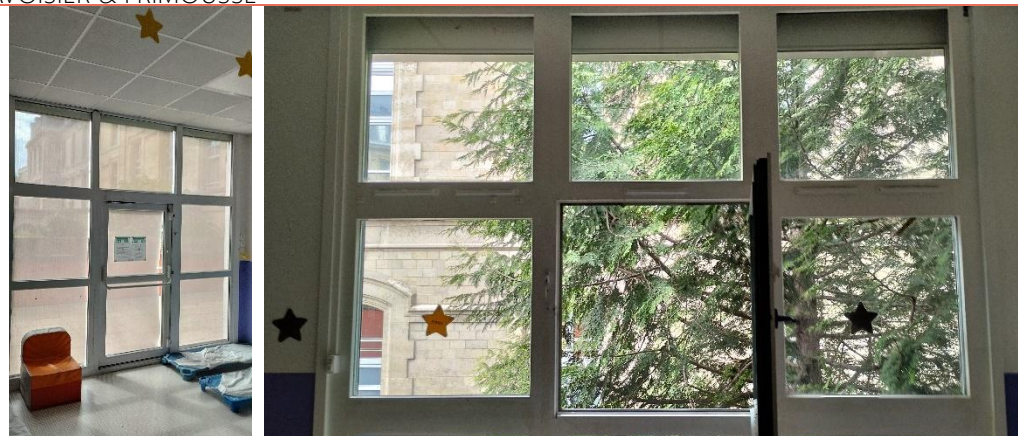
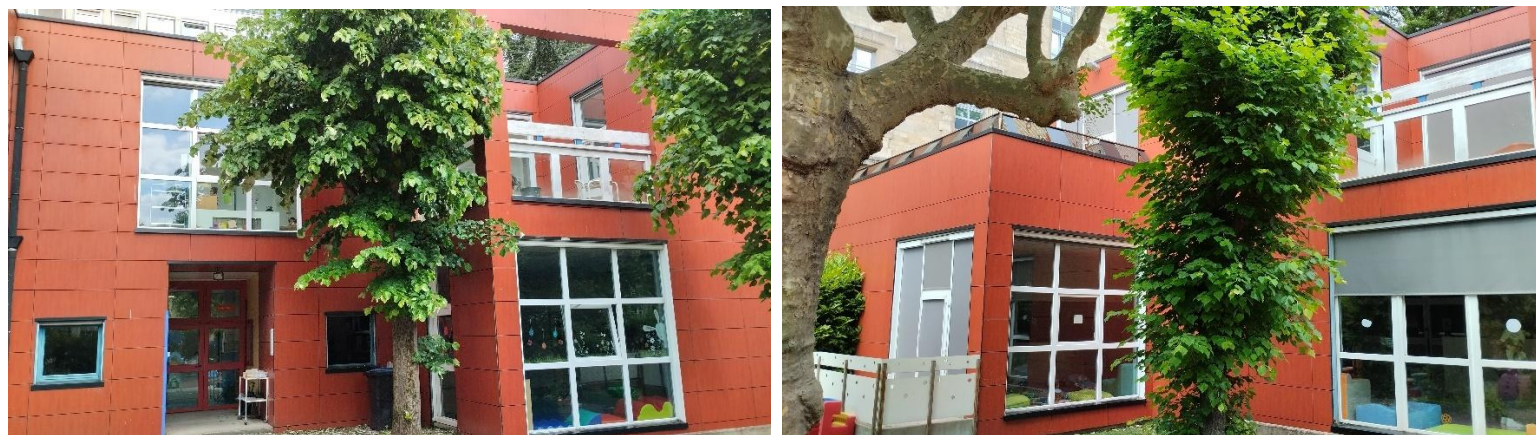
Figure 15 – Menuiseries double-vitrage et cadres bois bâtiment *Frimousse*

L'ensemble des vitrages du bâtiment Frimousse sont de type Double Vitrage 4/6/4 (premiers types de DV, déclassés aujourd'hui car de nouvelles technologies assurent une meilleure isolation), majoritairement utilisés à l'époque de construction du bâtiment. Les cadres en bois limitent les ressentis de paroi froide. Seule la porte d'entrée côté jardin (en rouge sur la photo en bas à gauche) est en simple vitrage et cadre aluminium, sans rupteur thermique.

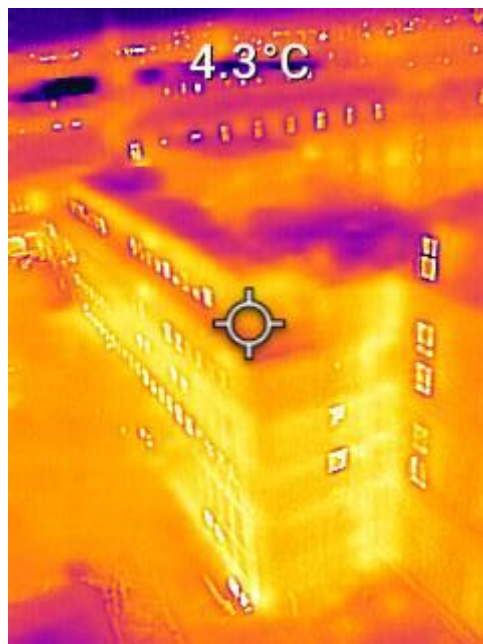
Les prises de vue ci-dessus ont été réalisées par 4°C extérieur, en l'absence de pollution lumineuse significative, le 08/01/2025 entre 09 et 10h.

Les deux prises de vues ont été réalisées en extérieur (façade). On constate des températures importantes au niveau des fenêtres et des murs, marquant la très faible performance thermique de ces éléments. On relève d'ailleurs un pont thermique à l'angle de contact du bâtiment Lavoisier et de son bâtiment mitoyen. Enfin, on relève des températures plus faibles sur la toiture, qui corroborent l'hypothèse de la présence d'une isolation faible en toiture.

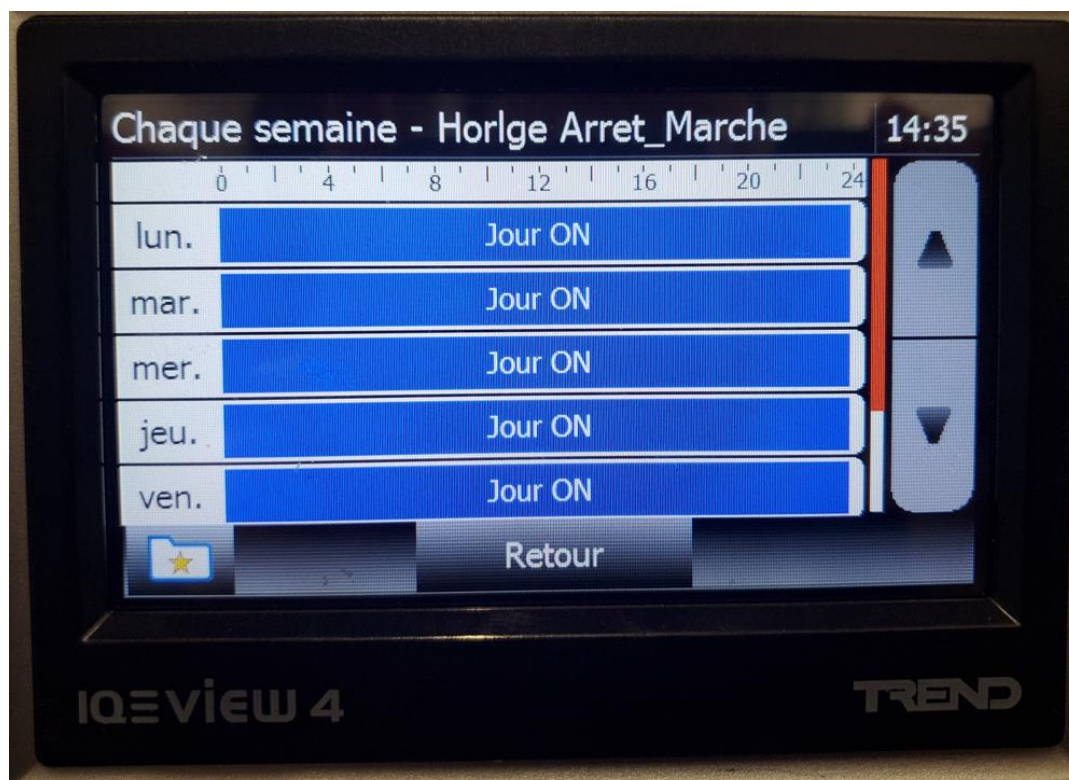
Figure 18 - Programme horaire réseau de chauffage

Aucun programme horaire avec réduit n'est en place. En effet, certaines zones nécessitent un maintien en température constant (chambres etc.), le réseau étant unique, aucun programme ne peut être mis en place.

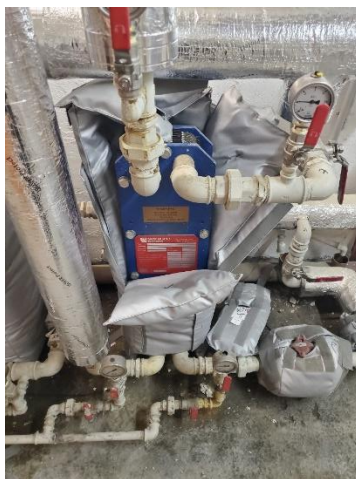
Figure 19 - Echangeur SST Frimousse

Le réseau de la sous-station présente des manquements d'isolation, tant au niveau des points singuliers que de certaines longueurs droites. De plus, le matelas d'un des échangeurs est ouvert, il s'agit de celui coupé, il convient cependant de s'assurer qu'il est bien fermé lors de son utilisation.

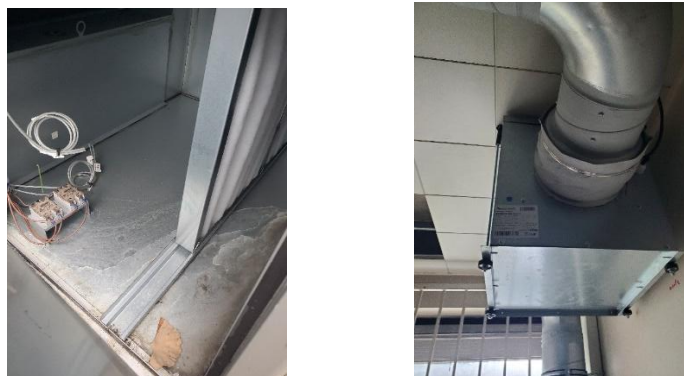
Figure 20 - Filtre CTA (gauche) et caisson d'extraction (droite)

Ces équipements montrent une hétérogénéité d'usage, de performance et d'état. L'arrêt de certaines unités et les défauts de maintenance (filtres mal dimensionnés, systèmes non utilisés) suggèrent un besoin de **recalibrage des besoins en ventilation**, voire de **remise en service optimisée ou d'automatisation** pour limiter les consommations inutiles et garantir une qualité d'air adaptée à un environnement hospitalier.

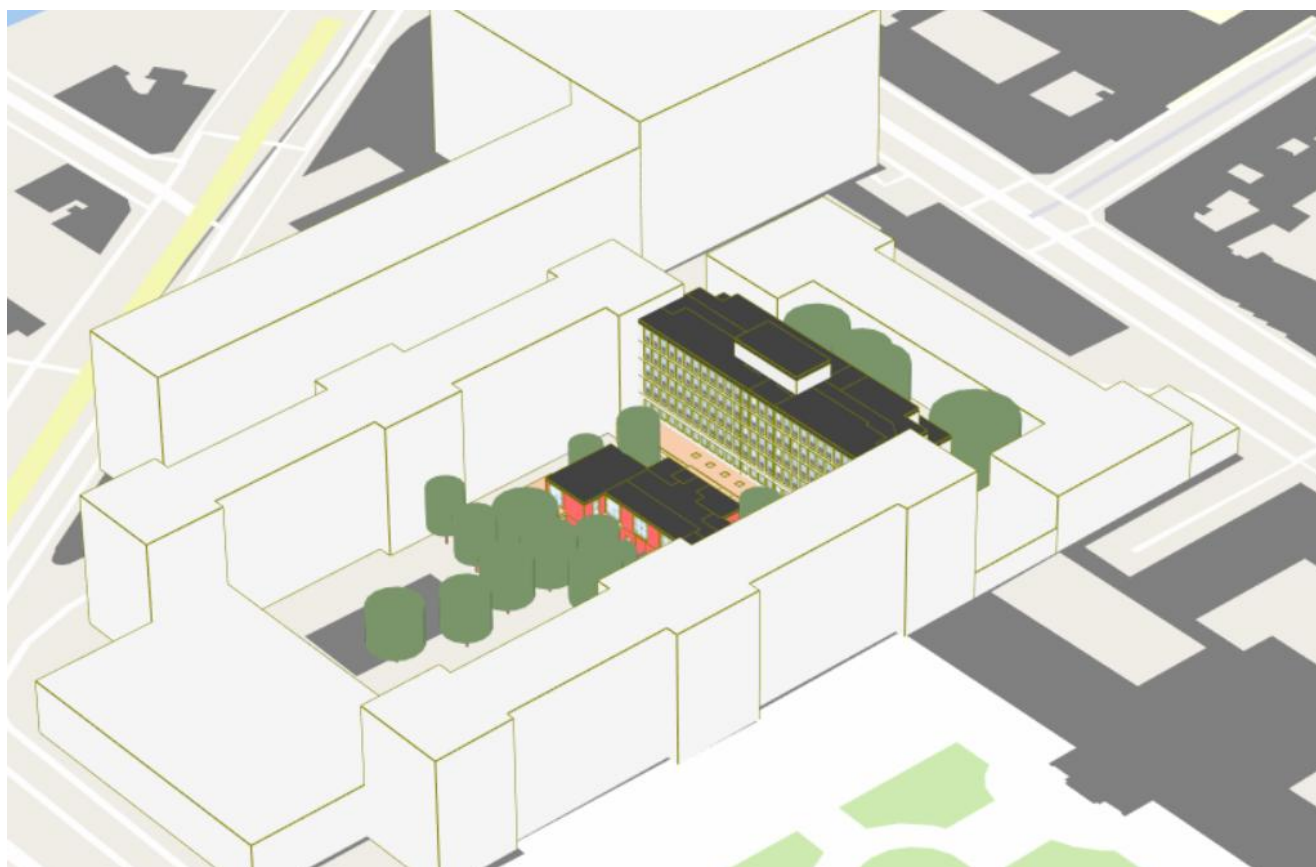
Figure 21 – Maquette STD/SED bâtiments Lavoisier et Frimousse

L'étude suivante commence par la réalisation de la maquette numérique du bâtiment étudié et de son environnement proche, influant sur les apports solaires.
