# Audit énergétique

## DOSSIER ENERGETIQUE – Etat des lieux

TNN011 - Tenon – Bâtiments Salmon et Chapelle

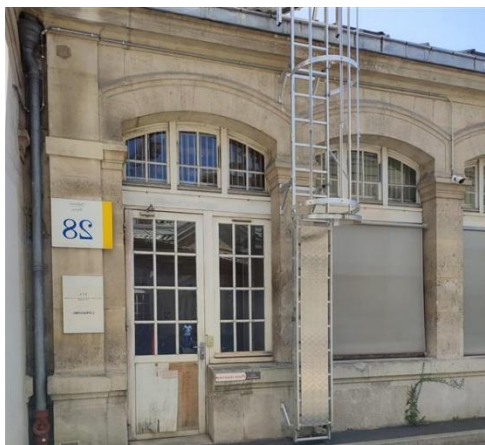
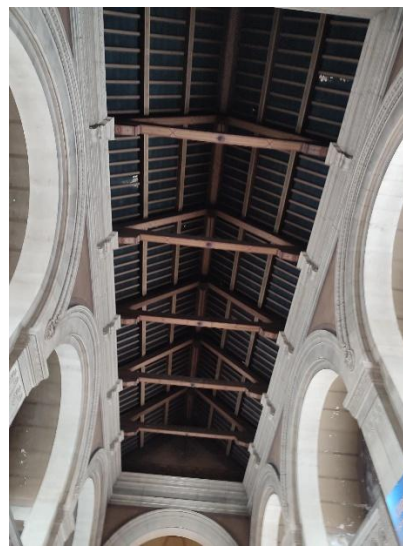
L'examen non destructif des parois opaques de l'enveloppe thermique montre une absence d'isolation générale de celle-ci (ni par l'intérieur, ni par l'extérieur). Cette absence d'isolation induisant des déperditions particulièrement élevées est caractérisée par une notation de performance très faible, permettant de s'orienter sur les postes de travaux de rénovation les plus urgents.

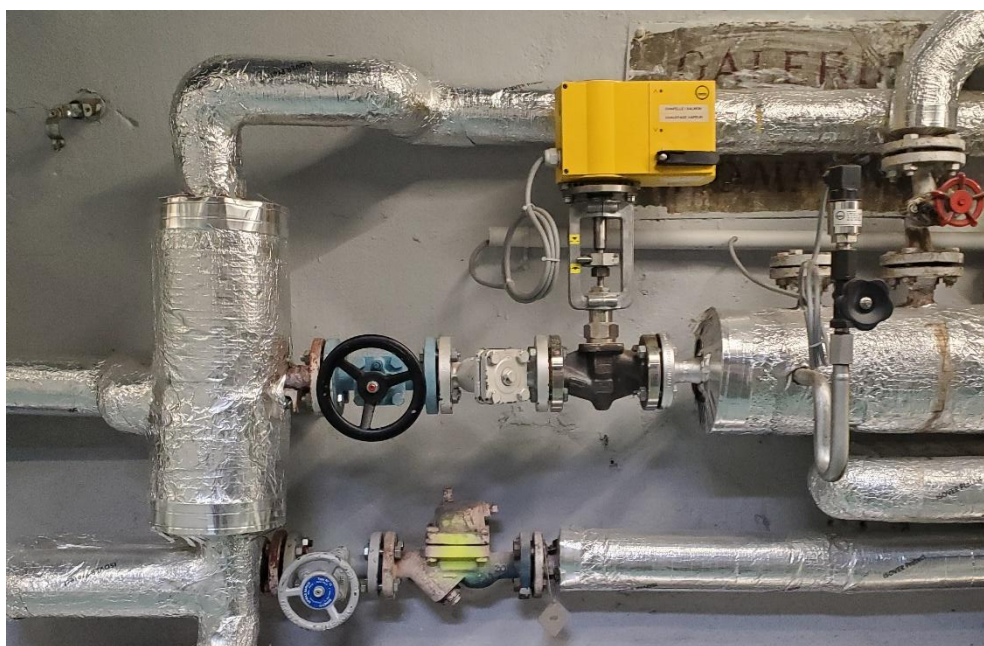
**Figure 7 - Organes de régulation, chauffage Salmon/Chapelle vapeur BP**

La régulation se fait à l'aide de deux régulateurs Baelz, présents en sous-station, un pour le départ du réseau « centre aéré » (Baelz 6164) et un pour le bâtiment Salmon et la Chapelle (Baelz 6200).

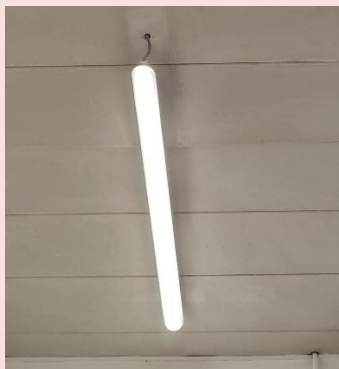
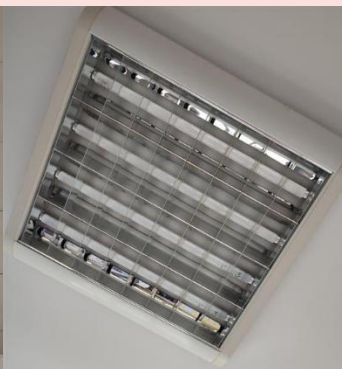
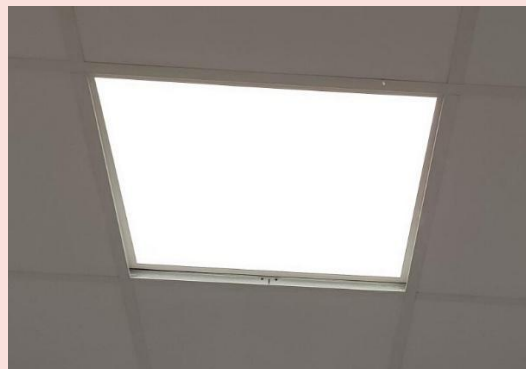
Différents types de luminaires intérieurs composent le système d'éclairage global du bâtiment. Le ratio d'équipements d'éclairage type fluocompacte / LED est estimé à environ 70 % / 30%.

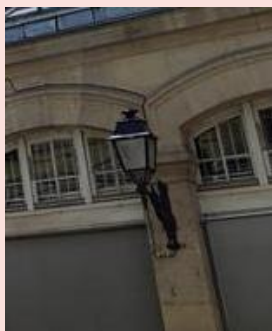
L'éclairage extérieur est supposé piloté par une sonde crépusculaire.
