# Audit énergétique

## DOSSIER ENERGETIQUE – Etat des lieux

TNN004 – Hôpital de TENON – Bâtiment BABINSKI

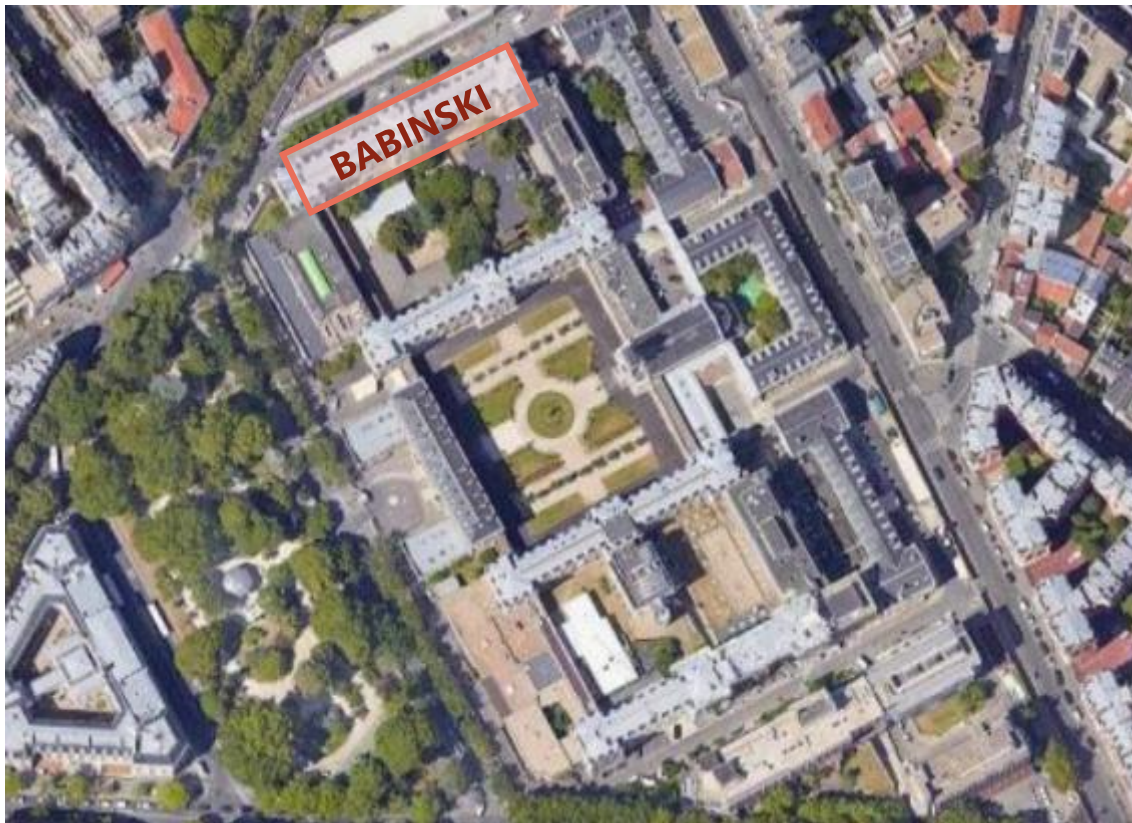
*Figure 1 - Vue aérienne du site*

Le bâtiment objet du diagnostic énergétique est situé à l'adresse : 4 Rue de la Chine, 75020 Paris. Les photos suivantes présentent une vue aérienne et plan de masse du site, ainsi que de la façade du bâtiment.

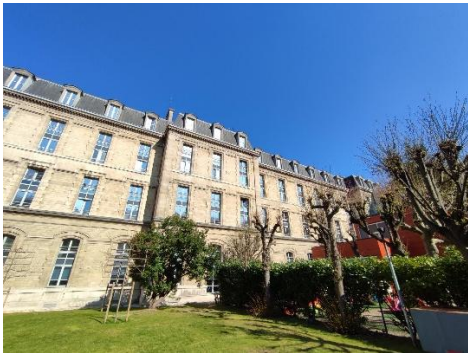
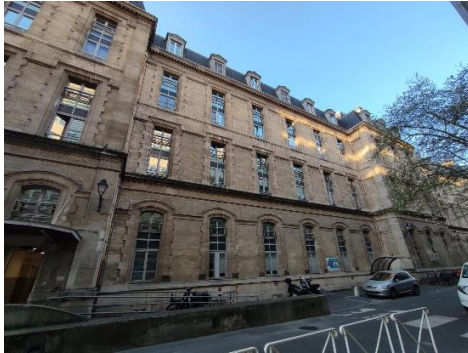
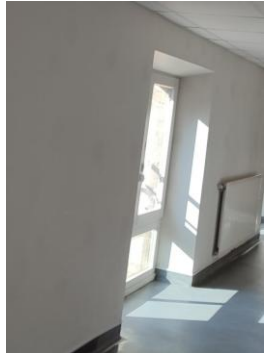
L'examen non destructif des parois opaques de l'enveloppe thermique montre une isolation sur les parois verticales plutôt faible et une absence sur les parois horizontales, cela induit des déperditions élevées. Les parois sont donc caractérisées par une notation de performance très faible, permettant de s'orienter sur les postes de travaux de rénovation les plus urgents.

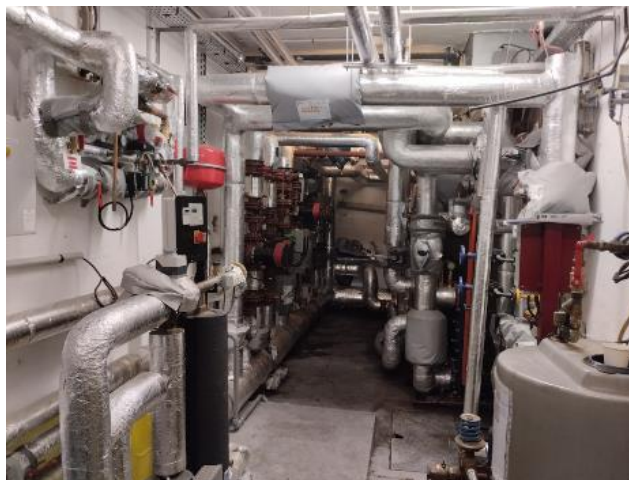
Le réseau de chauffage n'est pas intégralement isolé au niveau des points singuliers. Des matelas isolants ont été déposés dû à des fuites sur le réseau et n'ont pas été remis en place après résolution.

Les systèmes à détente directe présents sur le bâtiment peuvent fonctionner en mode chauffage et sont pilotés une télécommande locale.

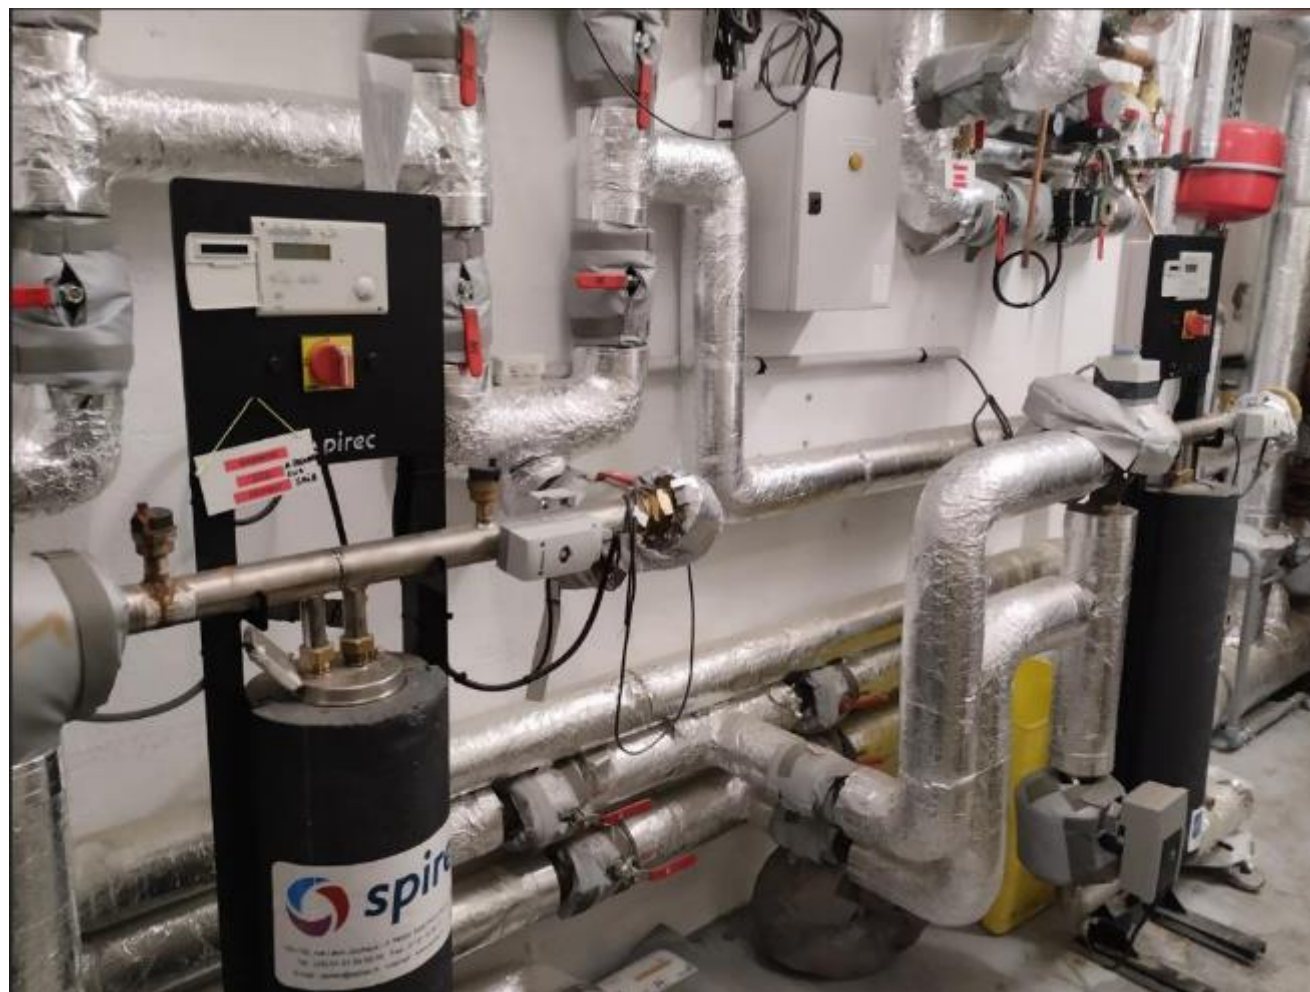
L'ECS (Eau Chaude Sanitaire) du bâtiment est produite via le raccordement du site au réseau de chaleur. Deux échangeurs Spirec, changés en 2023 font la liaison entre le primaire de la sous-station Babinski et la distribution ECS du bâtiment. La distribution se fait via un réseau bouclé desservant l'ensemble du bâtiment.

Chaque départ est régulé par un thermostat Siemens via une vanne 3 voies. Toutefois, les réseaux secondaires ECS sont actuellement à température constante (70°C) en attendant que la régulation soit remontée sur la GTB.

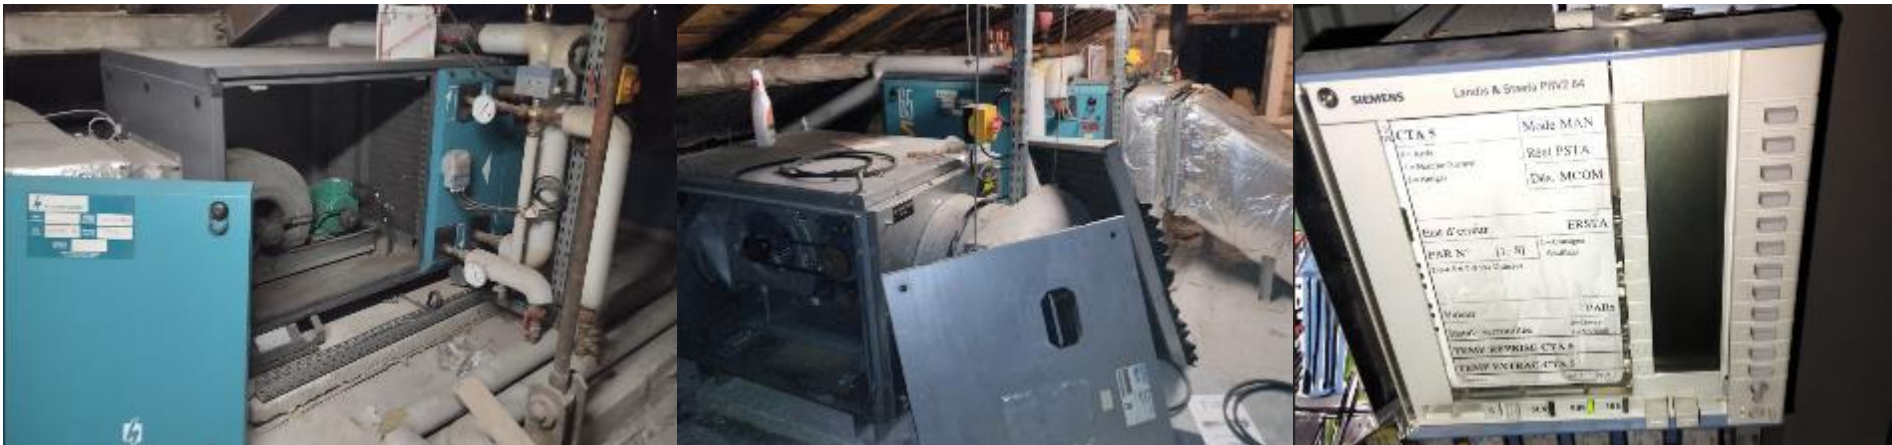
Les CTA sont majoritairement en simple flux, sans variation de fréquence, à l'exception de la CTA 5 bureaux qui présente un fonctionnement double flux. Les batteries des cinq CTA sont alimentées en eau chaude via la sous station du bâtiment, dont les pompes sont hors-service. Les CTA peuvent être pilotées uniquement via un automate à carte local qui est actuellement en défaut.

De même les extractions sont pilotées par l'automate en défaut et ne sont donc plus pilotées actuellement. Les CTA 4 et 5, ainsi que les extracteurs compacteur, 2, 4, 7, 9 et 10 sont actuellement à l'arrêt pour maintenance.

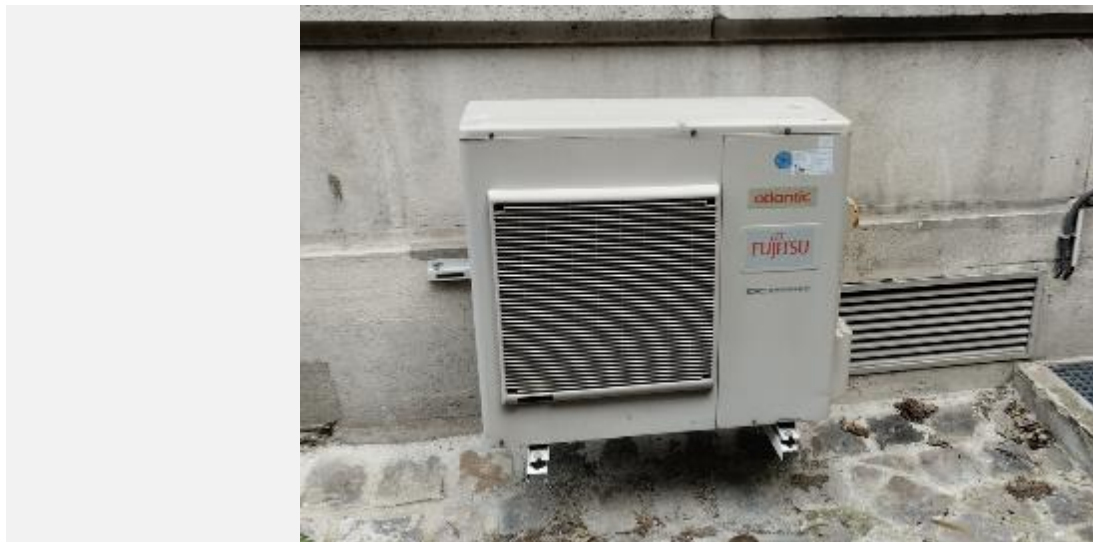
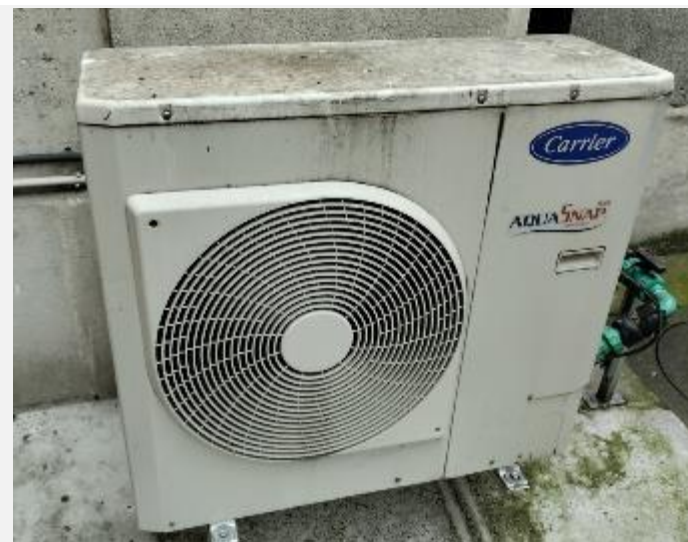
La climatisation, assurée par des systèmes splits, est gérée localement par les occupants via des télécommandes.

De même, le groupe froid Carrier est géré par les occupants de la zone Dialyse.

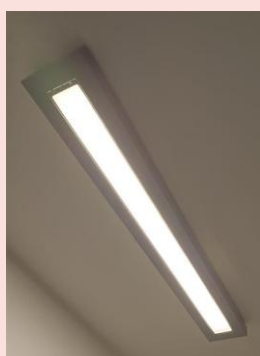
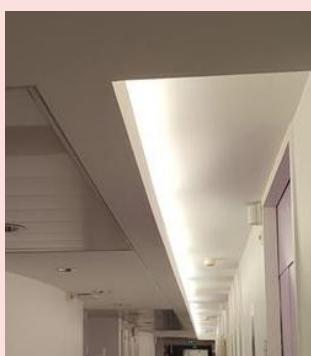
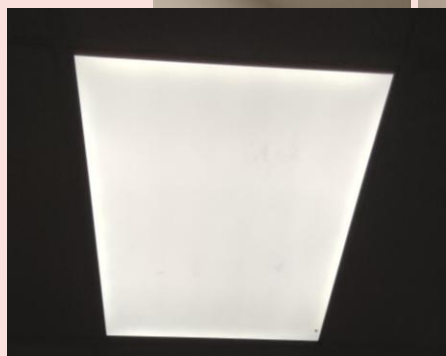
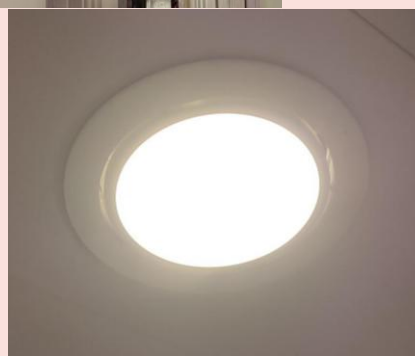
Différents types de luminaires intérieurs composent le système d'éclairage global du bâtiment. Le ratio d'équipements d'éclairage type fluocompacte / LED est estimé à environ 70 % / 30 %.

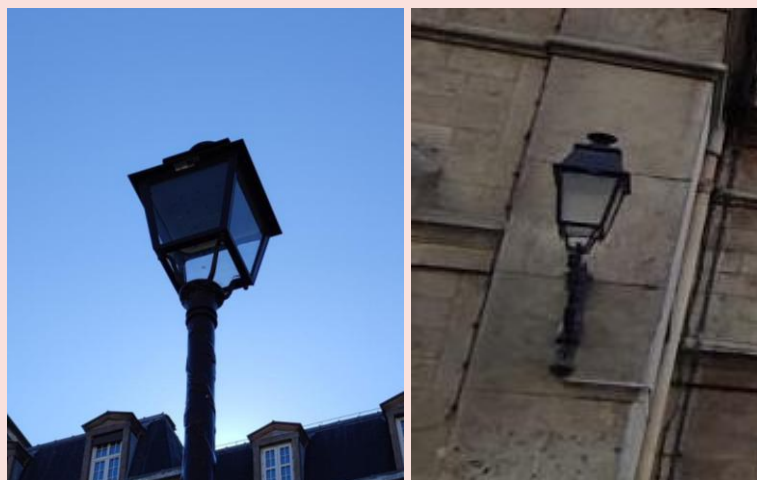
L'éclairage extérieur est supposé piloté par une sonde crépusculaire et s'éteint entre 23h et 4h.

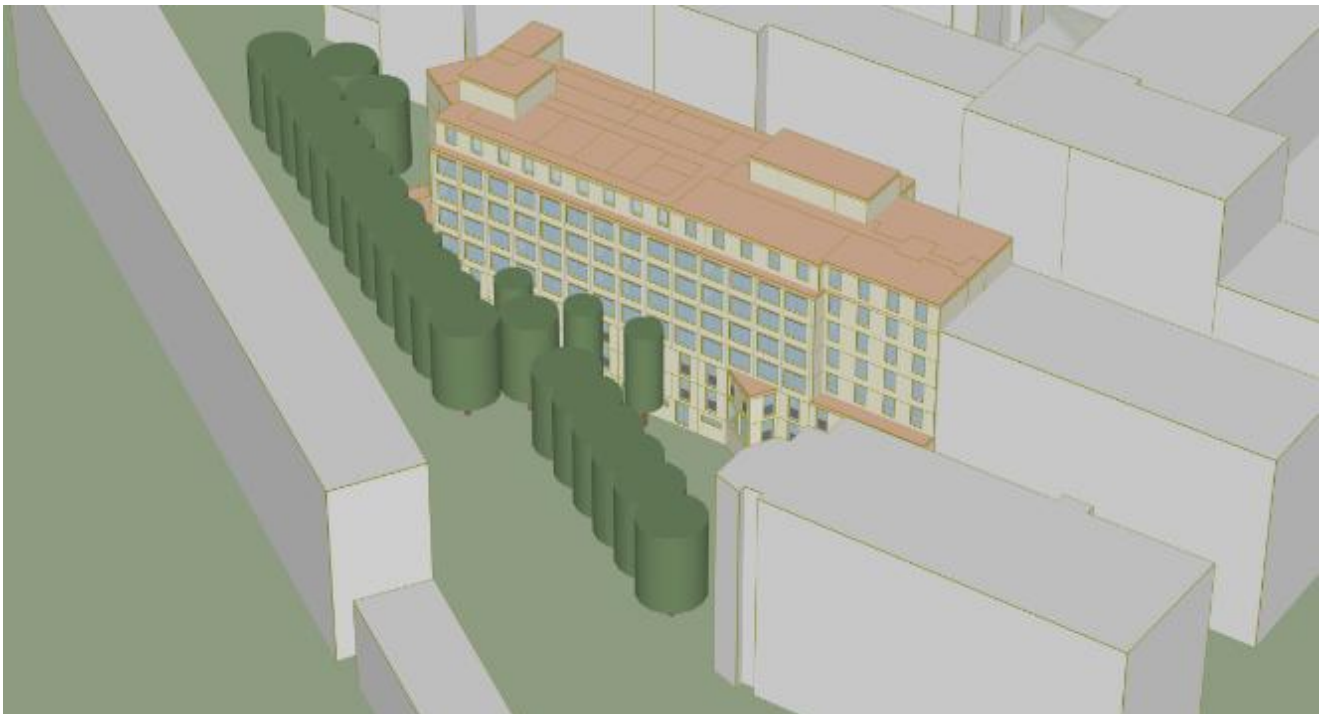
L'étude suivante commence par la réalisation de la maquette numérique du bâtiment étudié et de son environnement proche, influant sur les apports solaires.
