**Rapport de repérage des matériaux et produits contenant de l'amiante à intégrer au Dossier Technique Amiante**

**Nom du site :** 07 - Tertre

07\_09 IEMN IAE Erdre  
Chemin de la Censive du Tertre  
44000 NANTES

**Référence du rapport :** 10489875/S4.13.1.R

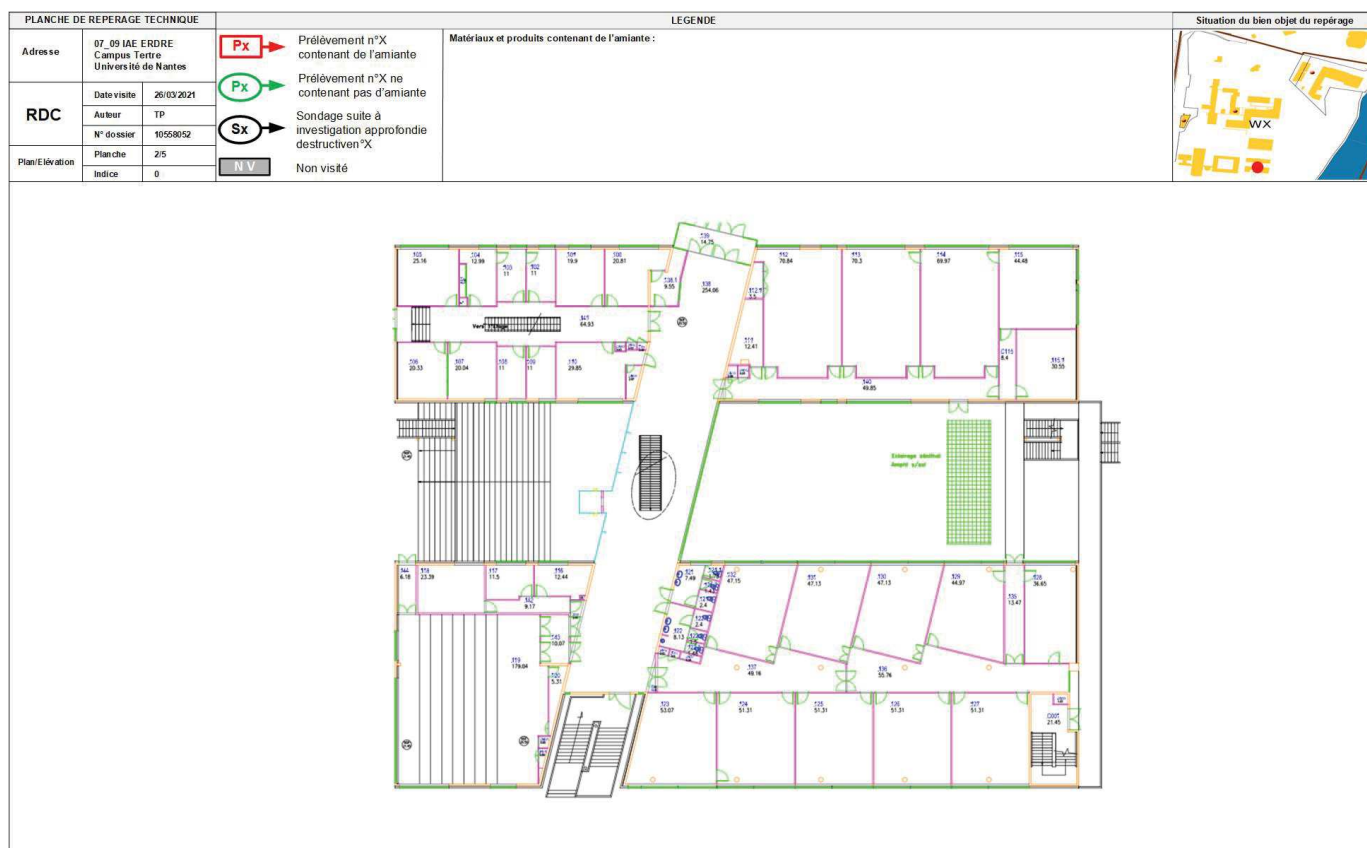
| Réalisé par : Thomas POIDEVIN | N° de planche : 2 / 5 | |

| Site : 07_09 IEMN IAE Erdre | Adresse : Chemin de la Censive du Tertre 44000 NANTES | Localisation : IEMN - IAE ERDRE / RDC |

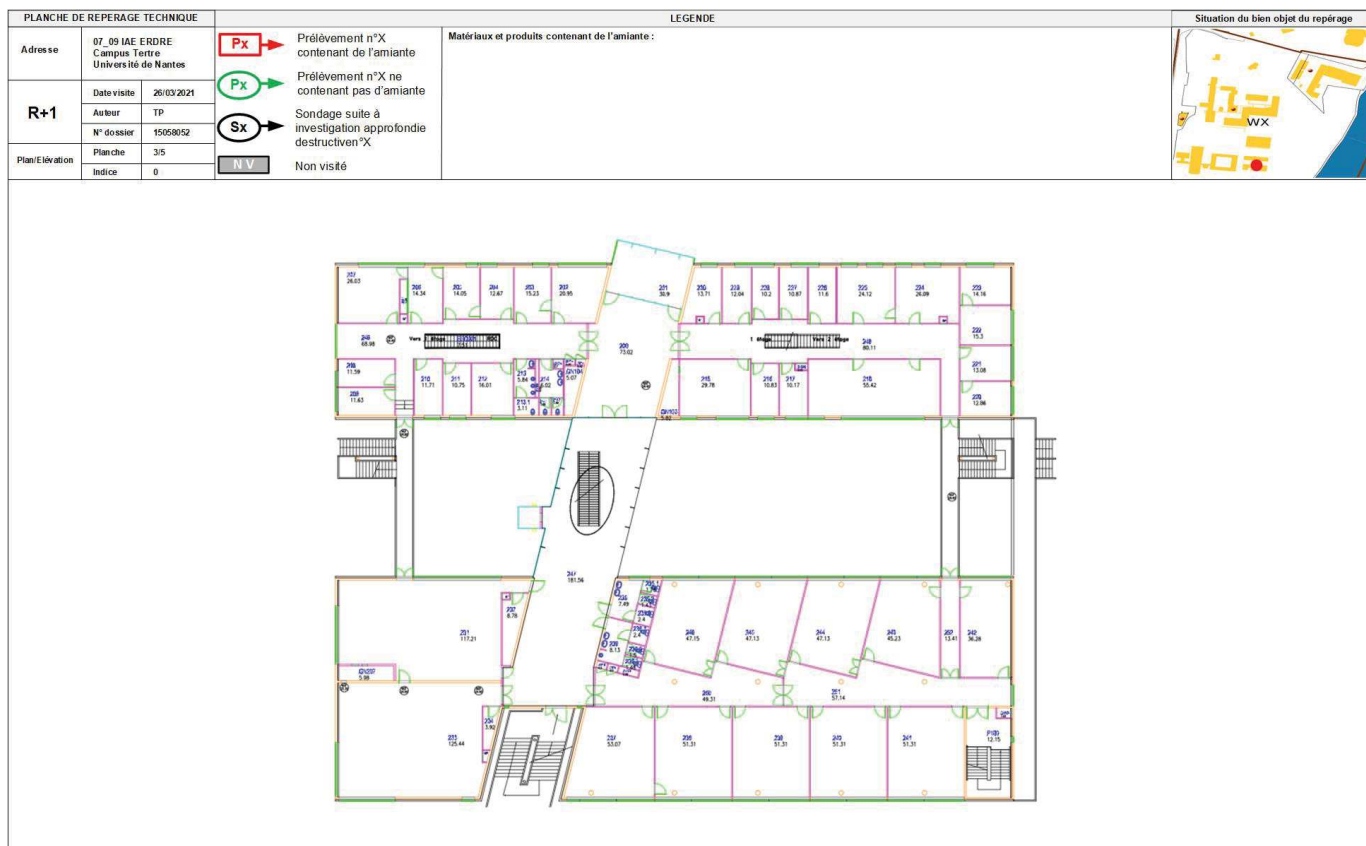
| Site : 07_09 IEMN IAE Erdre | Adresse : Chemin de la Censive du Tertre 44000 NANTES | Localisation : IEMN - IAE ERDRE / R+1 |
