# Rapport de repérage des matériaux et produits contenant de l'amiante avant réalisation de travaux dans un immeuble bâti

Adresse de l'immeuble :  
**2e RMAT - Bâtiment 0042 - Banc de freinage + fosse**  
**Quartier Les Sables - 42 Avenue du Parc d'Artillerie**  
**86000 POITIERS**

Référence du programme de travaux défini par le donneur d'ordre : **mise en œuvre d'une fosse d'atelier + plaques à**

N° de dossier : **2026-03-359 #A1**

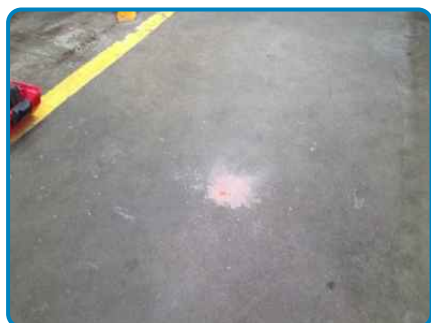
Prélèvement n° 1 : Sol Béton (dans  
Bâtiment 0042 Rez de chaussée Atelier)

| N° éch. | Référence client | Description visuelle | Technique utilisée / Analyste | Préparation | | Résultats |
|---|---|---|---|---|---|---|
| 001 | P1 Bâtiment 0042 – Rez de chaussée – Atelier \ Sol Béton : Béton | Matériau semi-dur (poudreux) (beige) ; matériau dur de type mortier, béton, chape (gris) | <b>MET</b><br>/ PS4R | 1 / 1 | Calcination et/ou attaque chimique et/ou mécanique (méthode interne de traitement) | Fibres d'amiante non détectées |
