# Rapport de mission de repérage des matériaux et produits contenant de l'amiante avant réalisation de travaux dans un immeuble bâti

Sous-sol (salle de restauration, Détente)  
et 5ème étage (salle CA et archives)  
UNION IMMOBILIERE CAF URSSAF  
83, RUE DES CHAUVELLES  
58000 NEVERS (France)

Référence du rapport : 154Y0/26/199

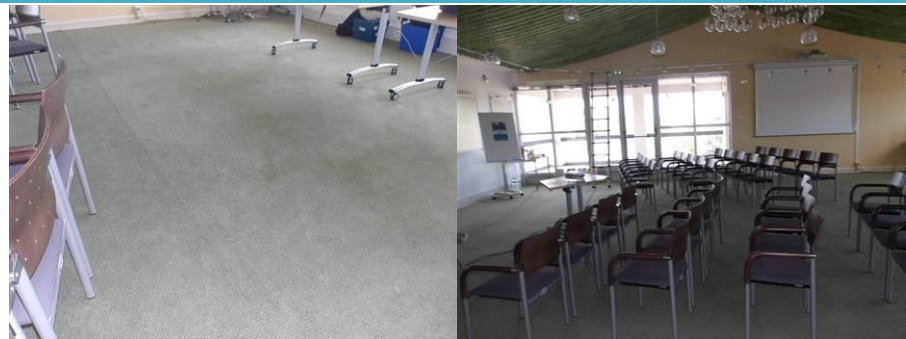
| N° de composant | Localisation | Description | Justification | Photo |
|---|---|---|---|---|
| ZPSO-001 | 5ème étage - salle CA | Moquette verte + colle jaune + ragréage | Absence d'amiante<br>(Après analyse en laboratoire) | |

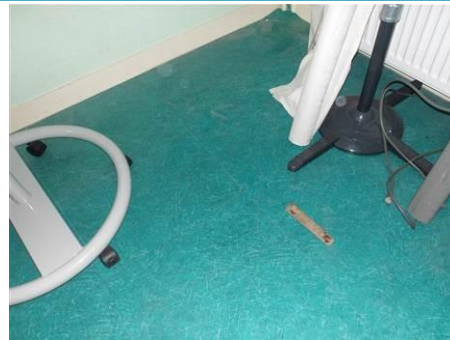
| N° de composant | Localisation | Description | Justification | Photo |
|---|---|---|---|---|
| ZPSO-002 | 5ème étage - archives 05-007 | Dalle de sol souple verte (50*50cm) + colle jaune + ragréage | Absence d'amiante<br>(Après analyse en laboratoire) | |

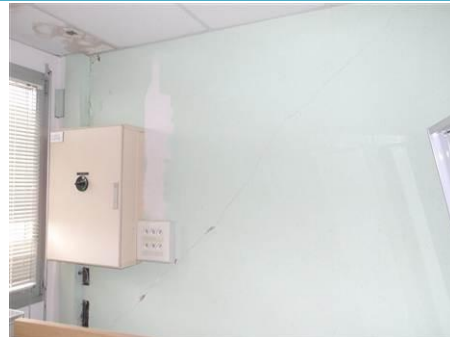
| N° de composant | Localisation | Description | Justification | Photo |
|---|---|---|---|---|
| ZPSO-003 | 5ème étage - archives 05-007 - mur | Enduit plâtre + peinture (sur béton) | Absence d'amiante<br>(Après analyse en laboratoire) | |

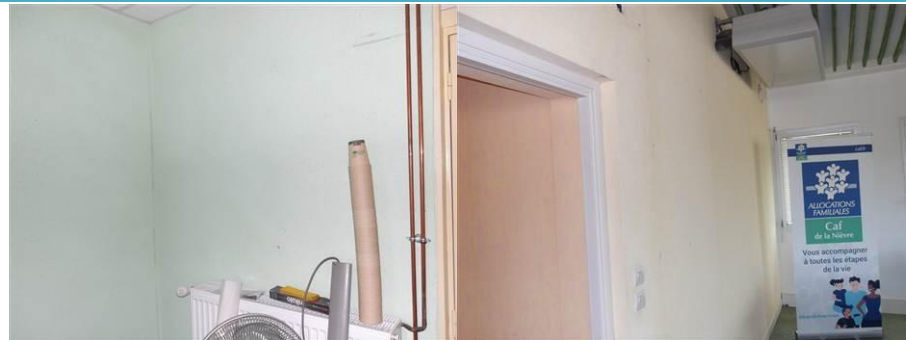
| N° de composant | Localisation | Description | Justification | Photo |
|---|---|---|---|---|
| ZPSO-004 | 5ème étage - archives 05-007; 5ème étage - salle CA 05-008 - doublage des murs en plaques de plâtre | Enduit - bande placo | Absence d'amiante (Après analyse en laboratoire) | |

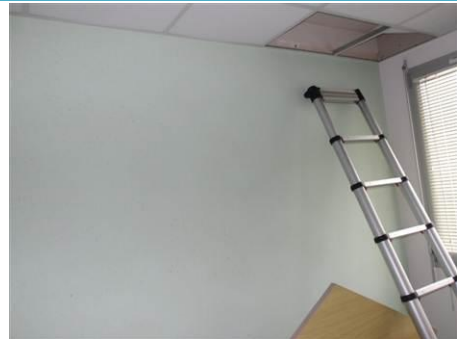
| N° de composant | Localisation | Description | Justification | Photo |
|---|---|---|---|---|
| ZPSO-005 | 5ème étage - archives 05-007 - cloisons | Enduit - bande sur panneaux de cloison en bois aggloméré | Absence d'amiante (Après analyse en laboratoire) | |

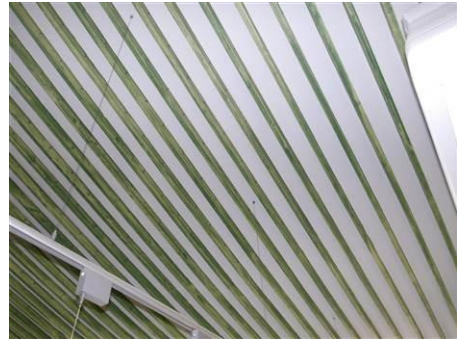
| N° de composant | Localisation | Description | Justification | Photo |
|---|---|---|---|---|
| ZPSO-006 | 5ème étage - salle CA 05-008 - plafond | Enduit ciment granuleux + peinture (sur béton) | Absence d'amiante (Après analyse en laboratoire) | |

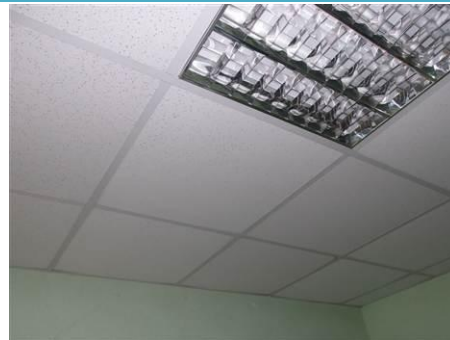
| N° de composant | Localisation | Description | Justification | Photo |
|---|---|---|---|---|
| ZPSO-007 | 5ème étage - archives 05-007 | Faux-plafond blanc (60*60cm) - année 2002 | Absence d'amiante (Sur marquage du produit) | |

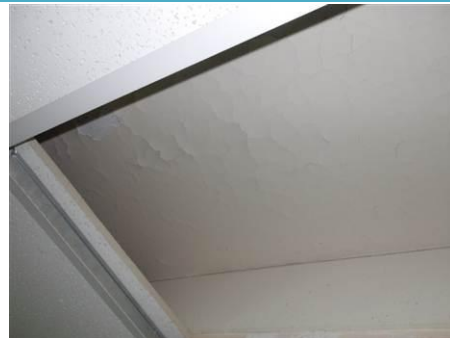
| N° de composant | Localisation | Description | Justification | Photo |
|---|---|---|---|---|
| ZPSO-008 | 5ème étage - archives 05-007 - plafond | Enduit plâtre + peinture (sur béton) | Absence d'amiante (Après analyse en laboratoire) | |

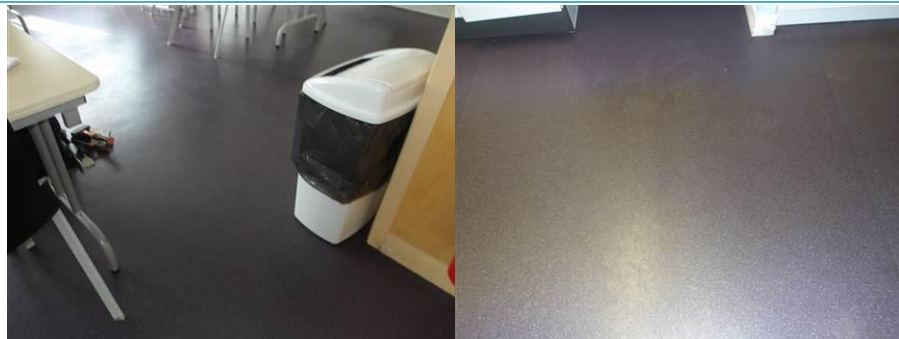
| N° de composant | Localisation | Description | Justification | Photo |
|---|---|---|---|---|
| ZPSO-009 | Sous-sol - salle de restauration SS1-027; Sous-sol - Détente SS1-024; Sous-sol - Détente SS1-025; Sous-sol - Cuisine SS1-026 | Lé plastique violet + colle jaune + ragréage | Absence d'amiante (Après analyse en laboratoire) | |

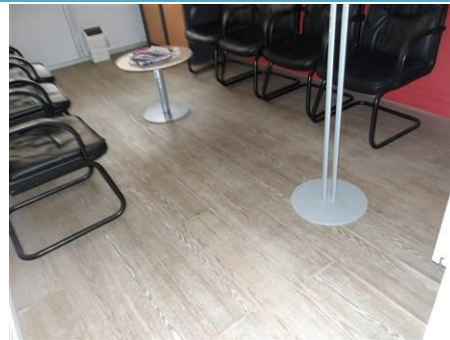
| N° de composant | Localisation | Description | Justification | Photo |
|---|---|---|---|---|
| ZPSO-010 | Sous-sol - CE URSSAF SS1-028 | Dalles PVC + lé plastique jaune + colle jaune + ragréage | Absence d'amiante (Après analyse en laboratoire) | |

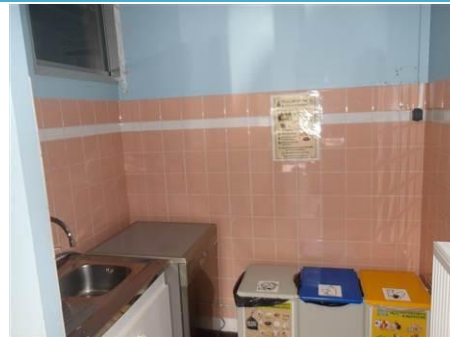
| N° de composant | Localisation | Description | Justification | Photo |
|---|---|---|---|---|
| ZPSO-011 | Sous-sol - Cuisine SS1-026 | Colle de faïence orange (15*15cm) | Absence d'amiante (Après analyse en laboratoire) | |

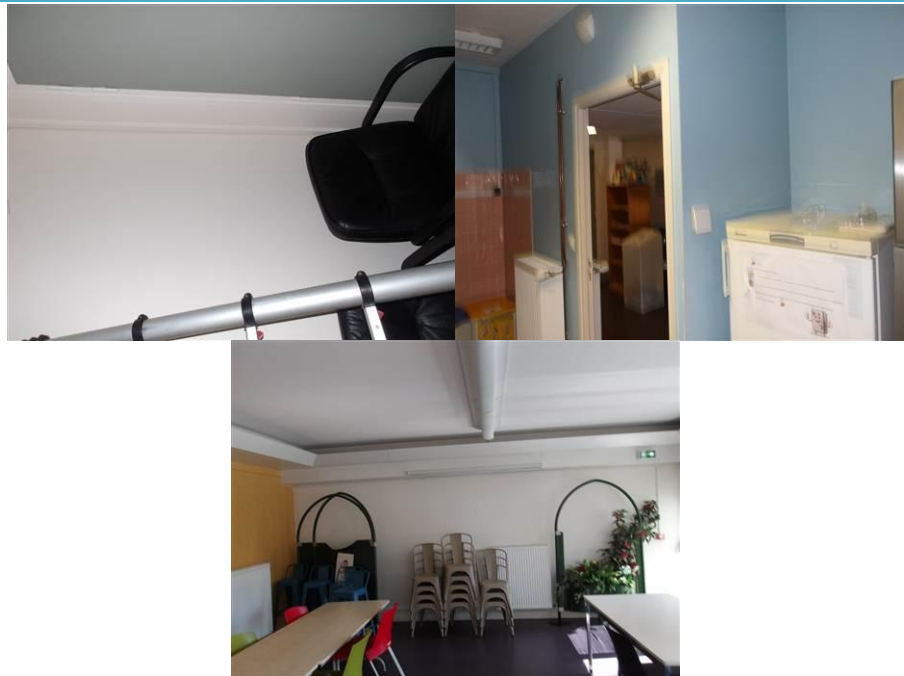
| N° de composant | Localisation | Description | Justification | Photo |
|---|---|---|---|---|
| ZPSO-012 | Sous-sol - salle de restauration SS1-027;<br>Sous-sol - Détente SS1-024; Sous-sol - Détente SS1-025; Sous-sol - Cuisine SS1-026; Sous-sol - CE URSSAF SS1-028 - doublage, cloisons et encoffrement en plaques de plâtre | Enduit - bande placo | Absence d'amiante<br>(Après analyse en laboratoire) | |

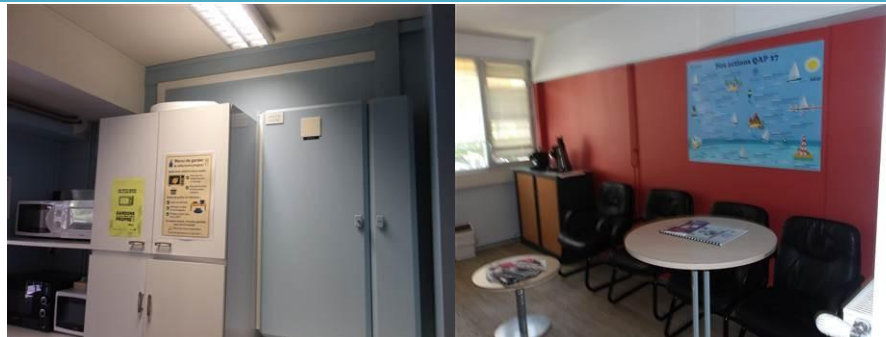
| N° de composant | Localisation | Description | Justification | Photo |
|---|---|---|---|---|
| ZPSO-013 | Sous-sol - salle de restauration SS1-027;<br>Sous-sol - Détente SS1-024; Sous-sol - Détente SS1-025; Sous-sol - Cuisine SS1-026; Sous-sol - CE URSSAF SS1-028 - doublage et cloisons en panneaux bois | Enduit - bande sur panneaux de cloisons en bois aggloméré | Absence d'amiante<br>(Après analyse en laboratoire) | |

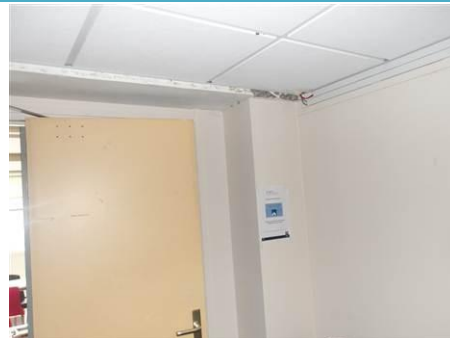
| N° de composant | Localisation | Description | Justification | Photo |
|---|---|---|---|---|
| ZPSO-014 | Sous-sol - salle de restauration SS1-027; Sous-sol - Détente SS1-024; Sous-sol - Cuisine SS1-026; Sous-sol - CE URSSAF SS1-028 - sur poteaux et poutre en béton | Enduit plâtre + peinture (sur béton) | Absence d'amiante (Après analyse en laboratoire) | |

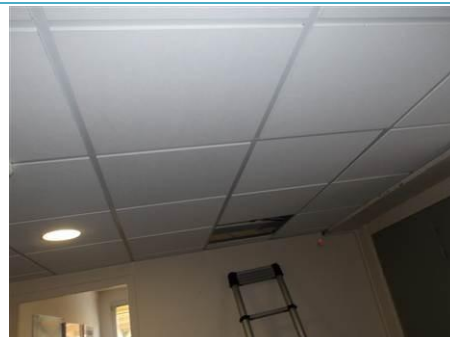
| N° de composant | Localisation | Description | Justification | Photo |
|---|---|---|---|---|
| ZPSO-015 | Sous-sol - salle de restauration SS1-027 | Faux-plafond blanc (60*60cm) laine de roche - année 2013 | Absence d'amiante (Suivant documentation consultée) | |

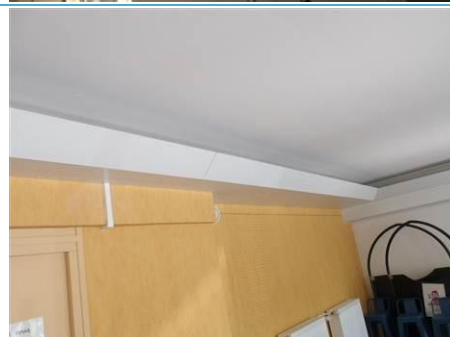
| N° de composant | Localisation | Description | Justification | Photo |
|---|---|---|---|---|
| ZPSO-016 | Sous-sol - salle de restauration SS1-027 - bandeau périphérique | Panneaux blancs en bois aggloméré stratifié | Matériau ou produit qui par nature ne contient pas d'amiante | |

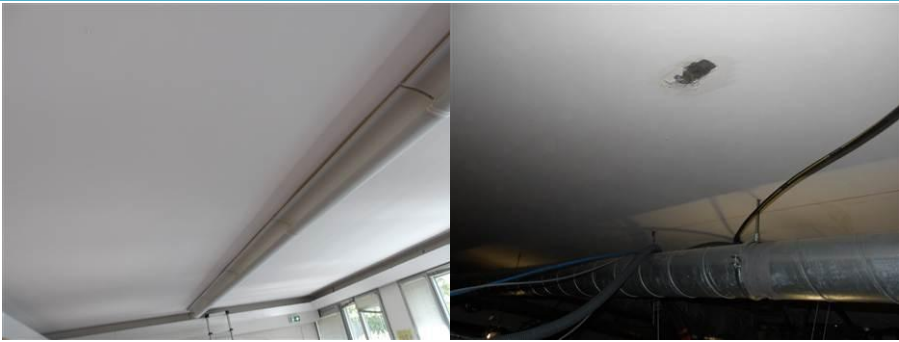
| N° de composant | Localisation | Description | Justification | Photo |
|---|---|---|---|---|
| ZPSO-017 | Sous-sol - salle de restauration SS1-027; Sous-sol - Détente SS1-024; Sous-sol - Détente SS1-025; Sous-sol - Cuisine SS1-026; Sous-sol - CE URSSAF SS1-028 - plafond | Enduit plâtre + peinture (sur béton) | Absence d'amiante (Après analyse en laboratoire) | |

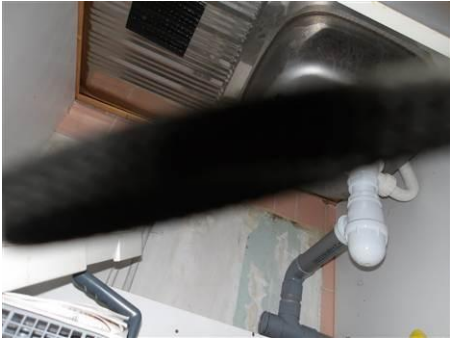
| N° de composant | Localisation | Description | Justification | Photo |
|---|---|---|---|---|
| ZPSO-018 | Sous-sol - Cuisine SS1-026 - sous évier inox | Plaques souples bitumineuses antivibratiles - année 2001 | Absence d'amiante (Sur marquage du produit) | |

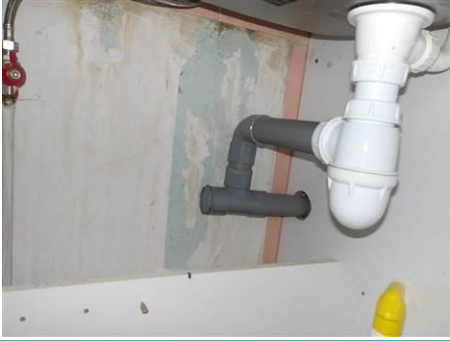
| N° de composant | Localisation | Description | Justification | Photo |
|---|---|---|---|---|
| ZPSO-019 | Sous-sol - Détente SS1-024 - plénum; Sous-sol - Cuisine SS1-026 | Conduits d'assainissement en PVC | Matériau ou produit qui par nature ne contient pas d'amiante | |

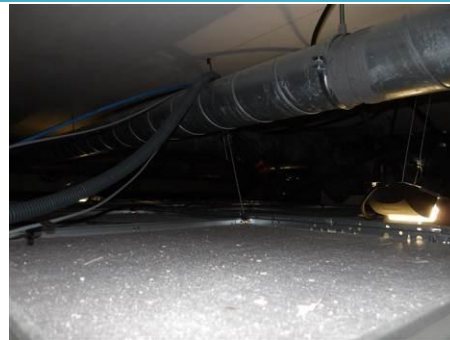
| N° de composant | Localisation | Description | Justification | Photo |
|---|---|---|---|---|
| ZPSO-020 | Sous-sol - Détente SS1-024 | Conduits de ventilation mécanique métallique | Matériau ou produit qui par nature ne contient pas d'amiante | |

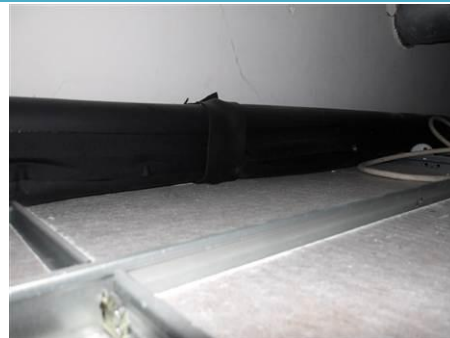
| N° de composant | Localisation | Description | Justification | Photo |
|---|---|---|---|---|
| ZPSO-021 | Sous-sol - Détente SS1-024 - plénum | Calorifugeage mousse noire (type Armaflex) | Matériau ou produit qui par nature ne contient pas d'amiante | |

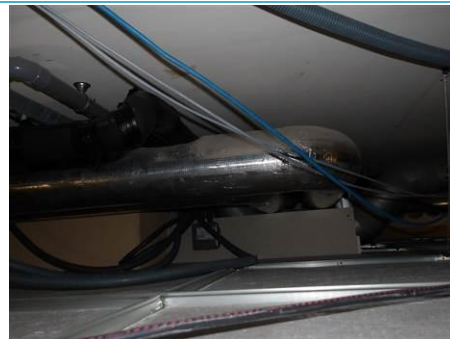
| N° de composant | Localisation | Description | Justification | Photo |
|---|---|---|---|---|
| ZPSO-022 | Sous-sol - Détente SS1-024 - plénum | Calorifugeage laine de verre + aluminium | Matériau ou produit qui par nature ne contient pas d'amiante | |

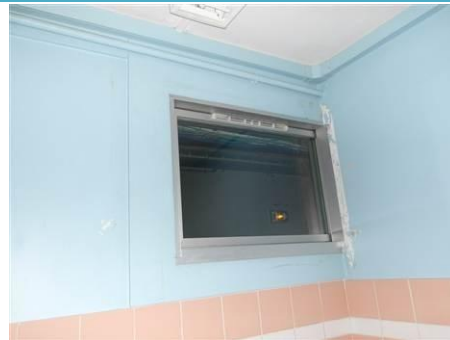
| N° de composant | Localisation | Description | Justification | Photo |
|---|---|---|---|---|
| ZPSO-023 | Sous-sol - Détente SS1-025; Sous-sol - CE URSSAF SS1-028 - chassis aluminium sur cloison | Joint de vitrage gris (type EPDM) | Matériau ou produit qui par nature ne contient pas d'amiante | |

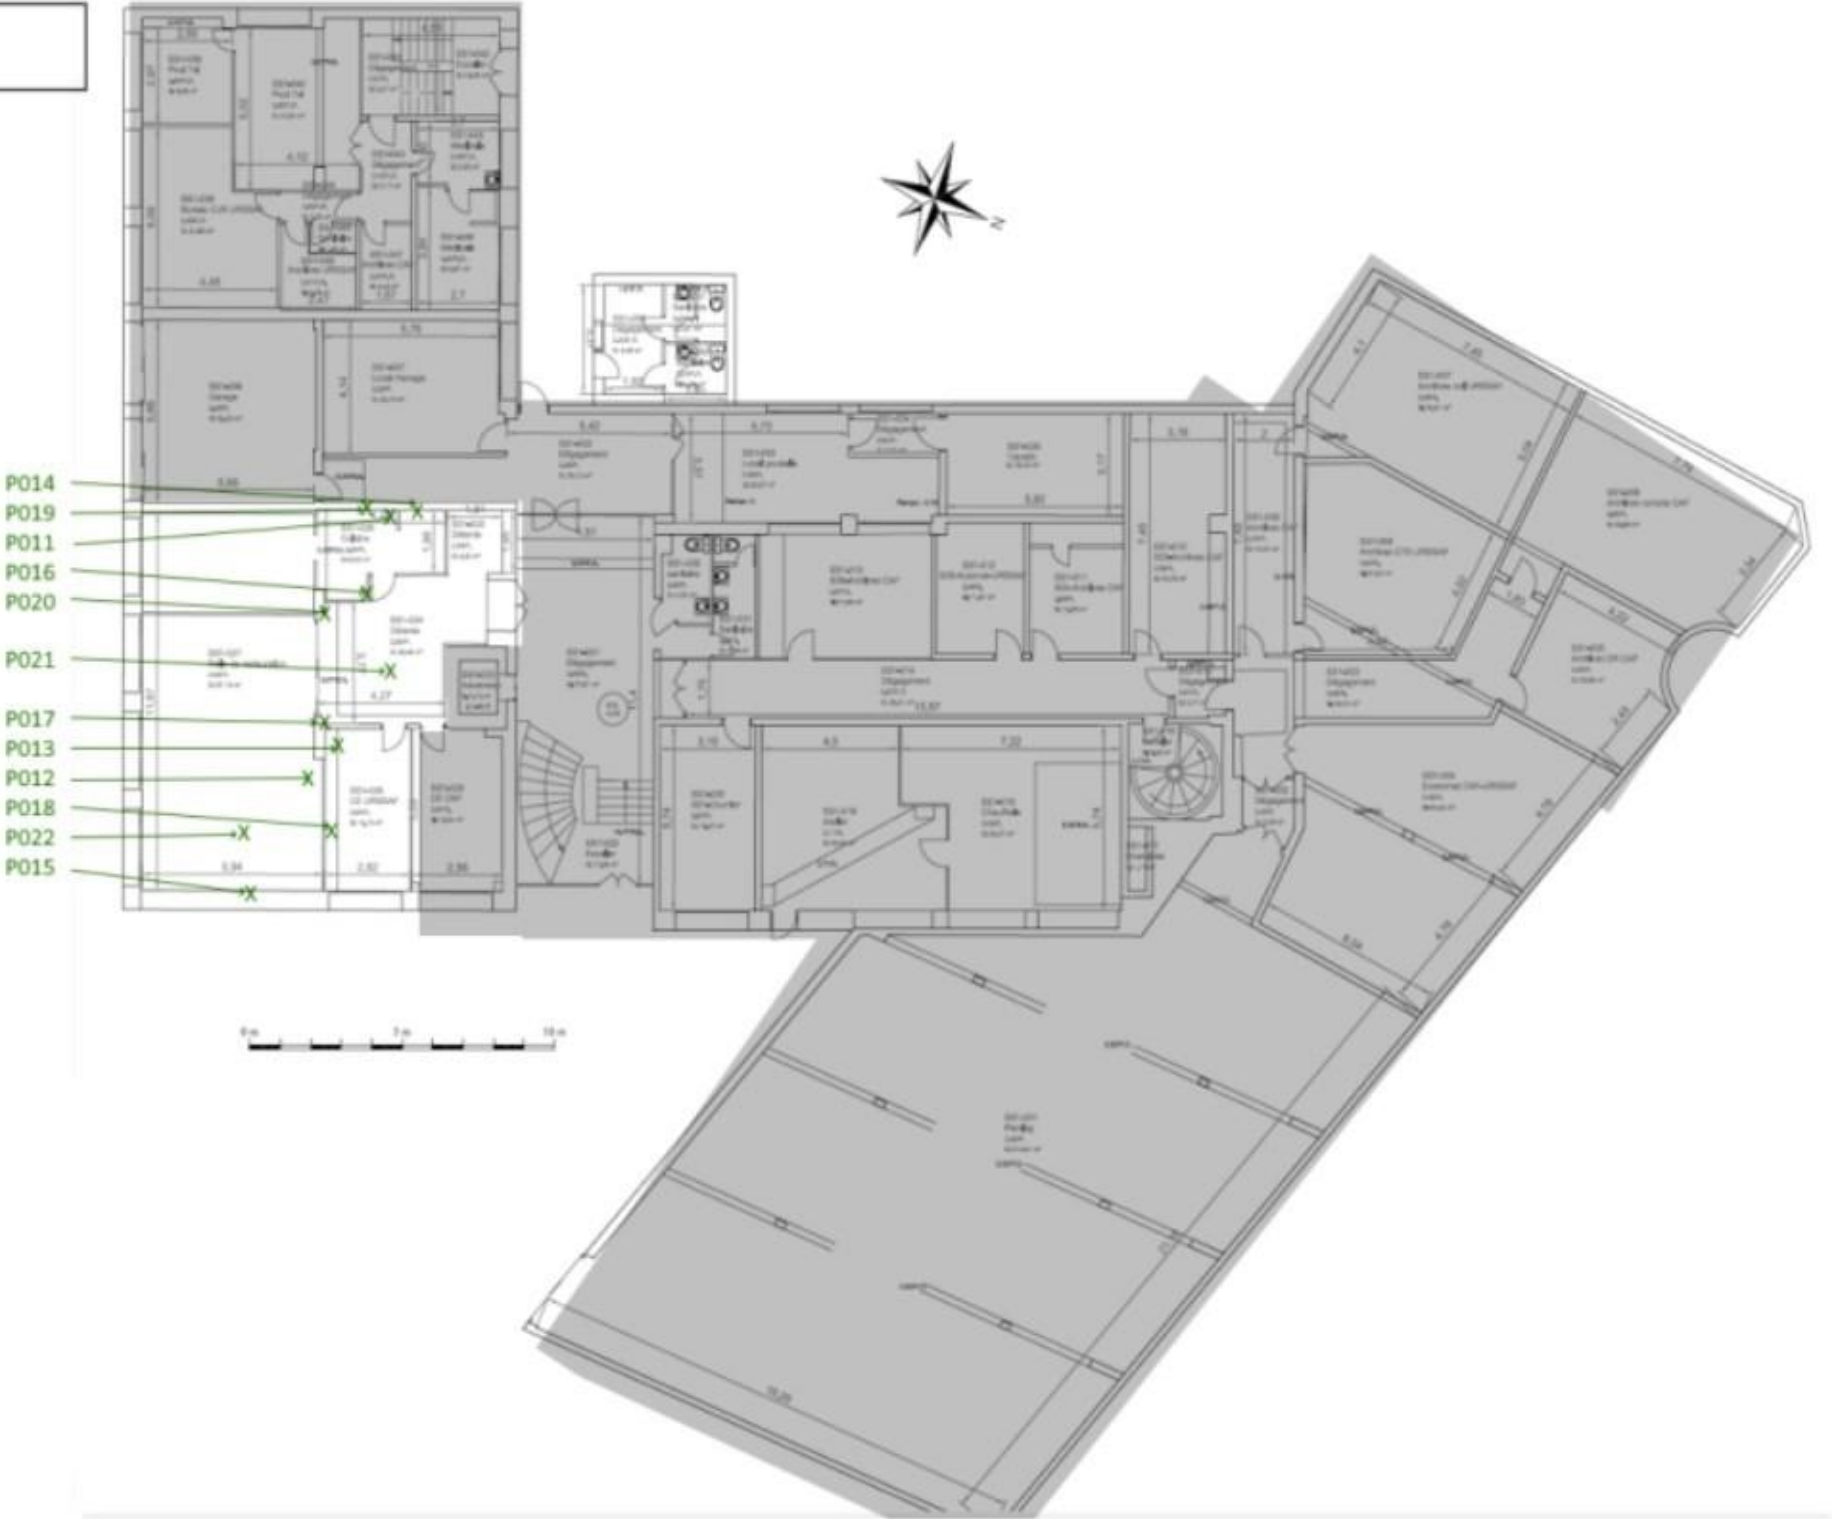
N° planche :1/2

Planche de repérage technique

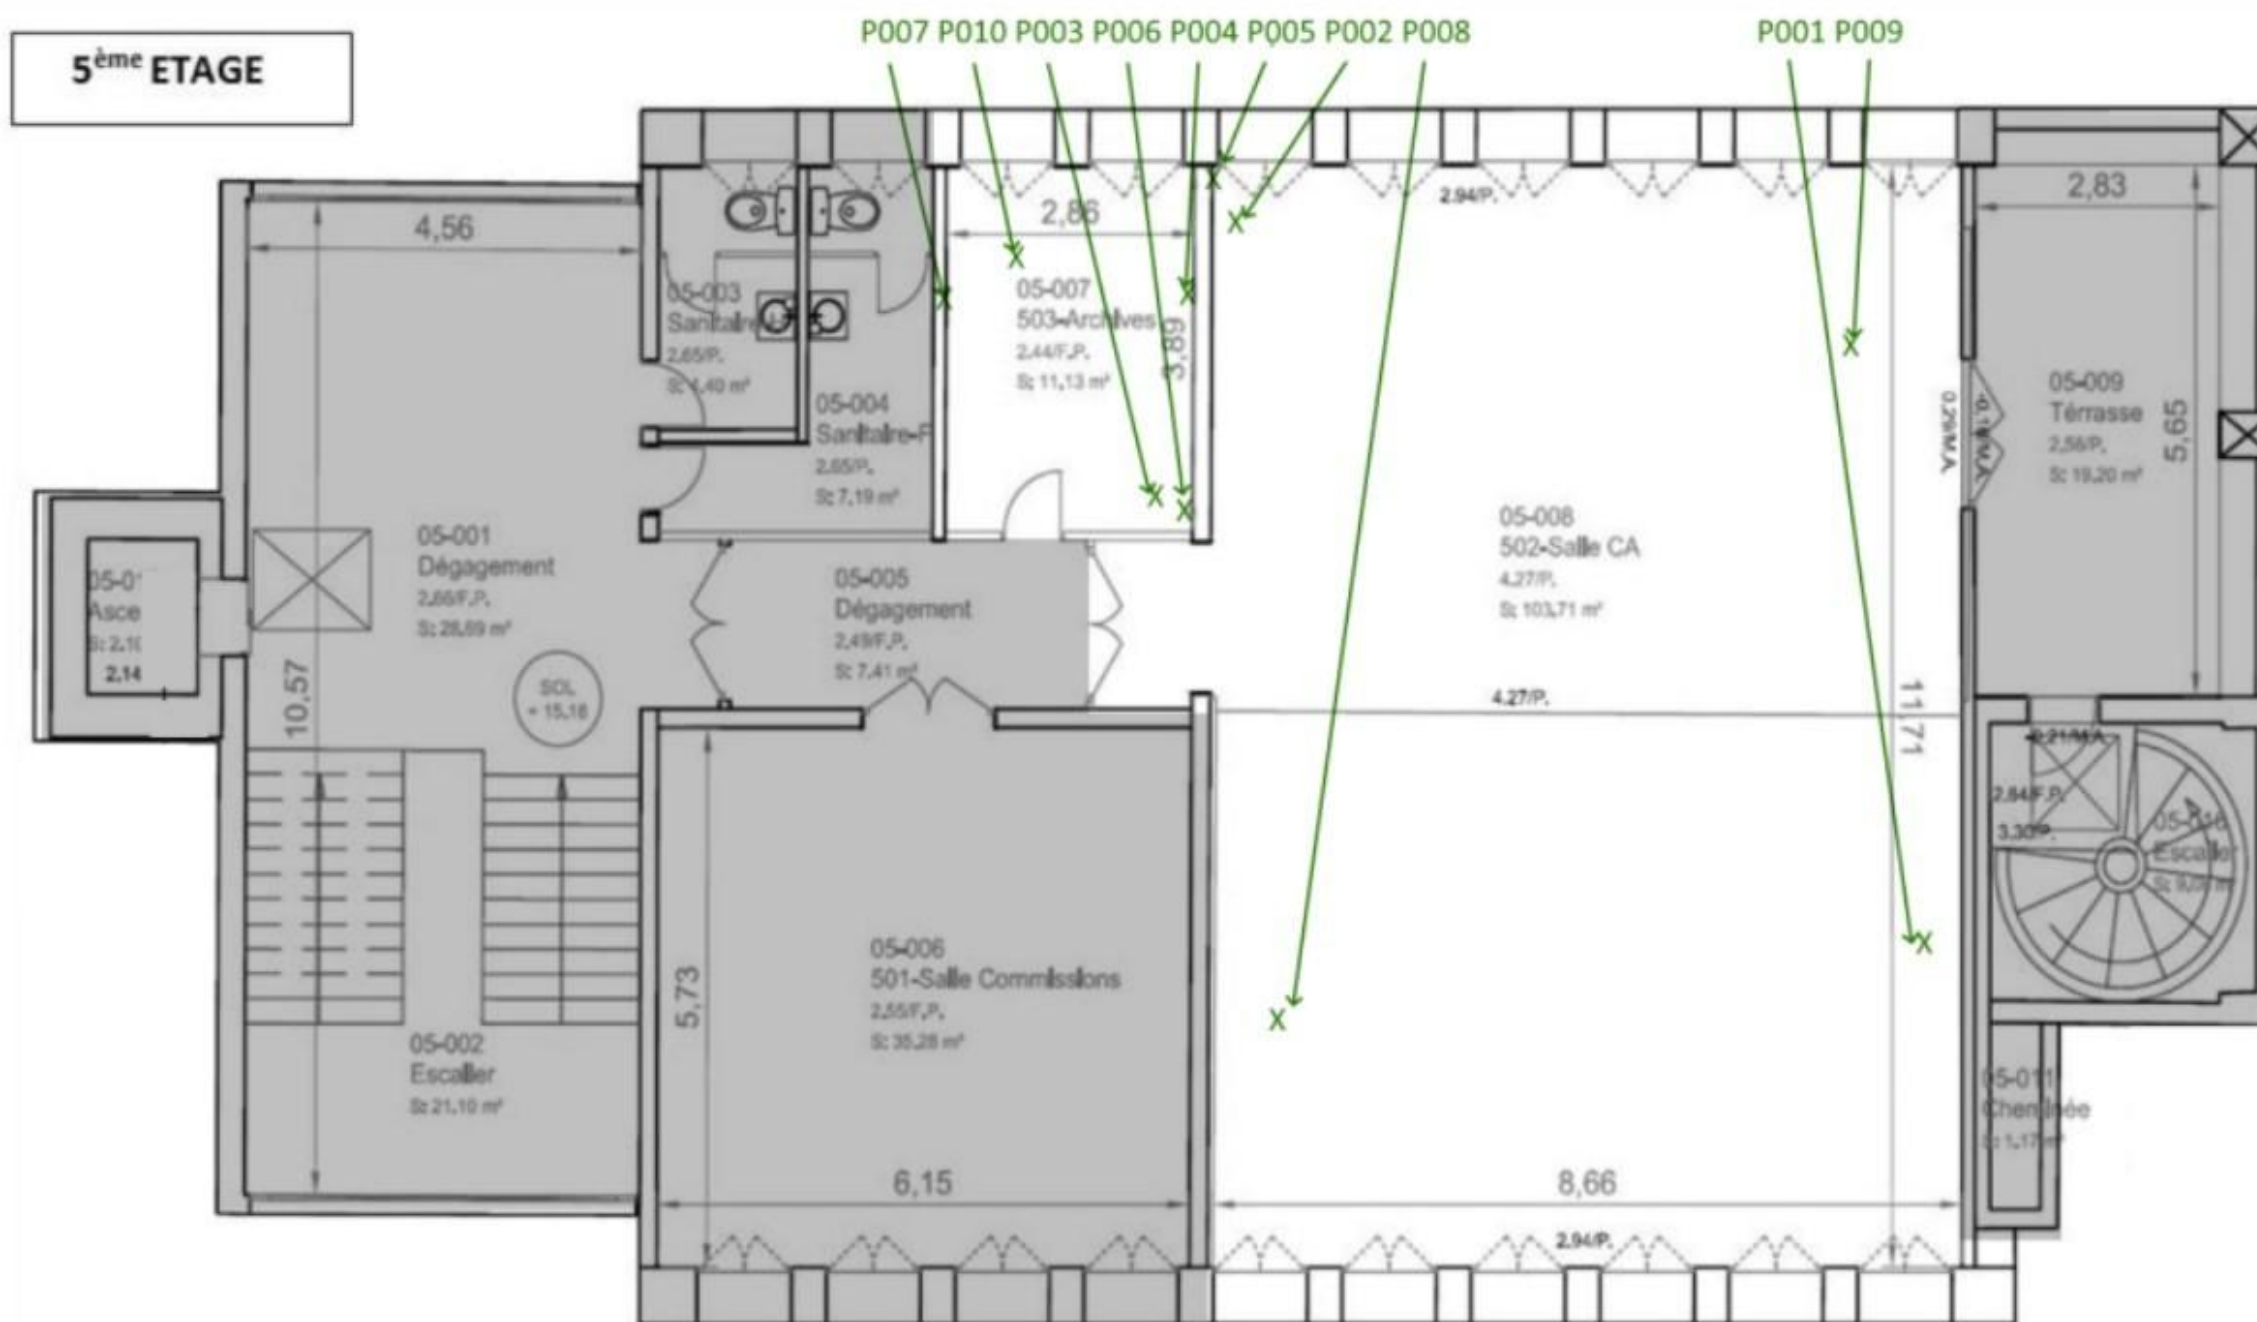
N° planche : 2/2

## Planche de repérage technique
