# DOSSIER TECHNIQUE AMIANTE (DTA)

| Immeuble : | INSEE Midi Pyrénées |
| Adresse : | 36 RUE DES 36 PONTS<br>31000 TOULOUSE |
| Référence du présent DTA | 20142050/S1.1.2.DTA |

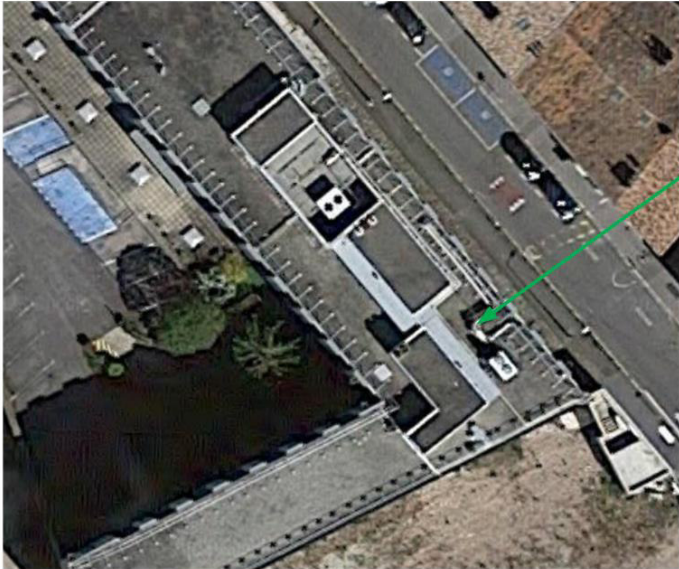
| Réalisé par : Thibaut JUBIN | N° de planche : 5 / 6 | |

| Site : INSEE Midi Pyrénées | Adresse : 36 RUE DES 36 PONTS 31000 TOULOUSE | Localisation : Toiture terrasse |
