**Rapport de mission de repérage des matériaux et produits contenant de l'amiante avant réalisation de travaux**

**Référence AMITRAV-E8515335-2601 10 février 2026**

| <b>Adresse</b> | 36 Rue des Trente Six Ponts 31400 TOULOUSE |

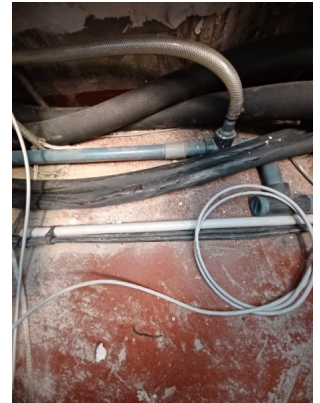
Prélèvement P005  
 Pièce R+1 - Dégagement 101  
 Localisation Sol  
 Matériaux Calorifuges (tresses, coquilles, matelas...)  
 Date 29 janvier 2026  
 Résultat Absence d'amiante  
 Commentaire Calorifugeage noir

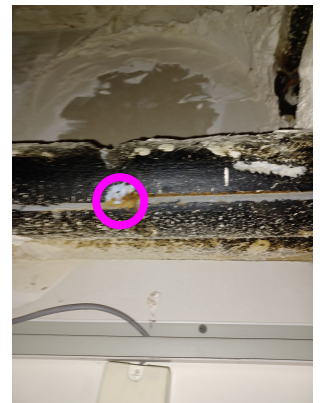
Prélèvement P006  
 Pièce R+1 - Dégagement 101  
 Localisation Plafond  
 Matériaux Calorifuges (tresses, coquilles, matelas...) noir /bitumineux  
 Date 29 janvier 2026  
 Résultat Présence d'amiante  
 Commentaire Calorifugeage noir bitumineux

| Localisation | Élément | Matériaux ou produits | Réf. Prél./Sond. | Estimation quantité |
|---|---|---|---|---|
| R+1 > Dégagement 101 | Plafond | Calorifuges (tresses, coquilles, matelas...) noir /bitumineux | P006, P007 | 50 ml |

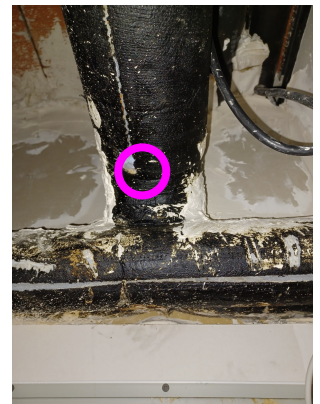
Prélèvement P007  
 Pièce R+1 - Dégagement 101  
 Localisation Plafond  
 Matériaux Calorifuges (tresses, coquilles, matelas...) noir /bitumineux  
 Date 29 janvier 2026  
 Résultat Présence d'amiante  
 Commentaire Calorifugeage noir bitumineux

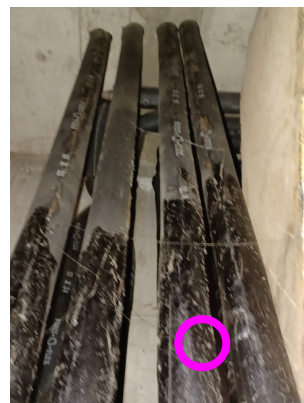
| Prélèvement | P009 |

| Pièce | R+1 - Palier extérieur |
| Localisation | Calorifugeage |
| Matériaux | Calorifuges (tresses, coquilles, matelas...) Noir |
| Résultat | Présence d'amiante |
| Commentaire | Calorifugeage noir polyester |

| Localisation | Élément | Matériaux ou produits | Réf. Prél./Sond. | Estimation quantité |
|---|---|---|---|---|
| R+1 > Palier extérieur | Calorifugeage | Calorifuges (tresses, coquilles, matelas...) Noir | P009 | 60 ml |

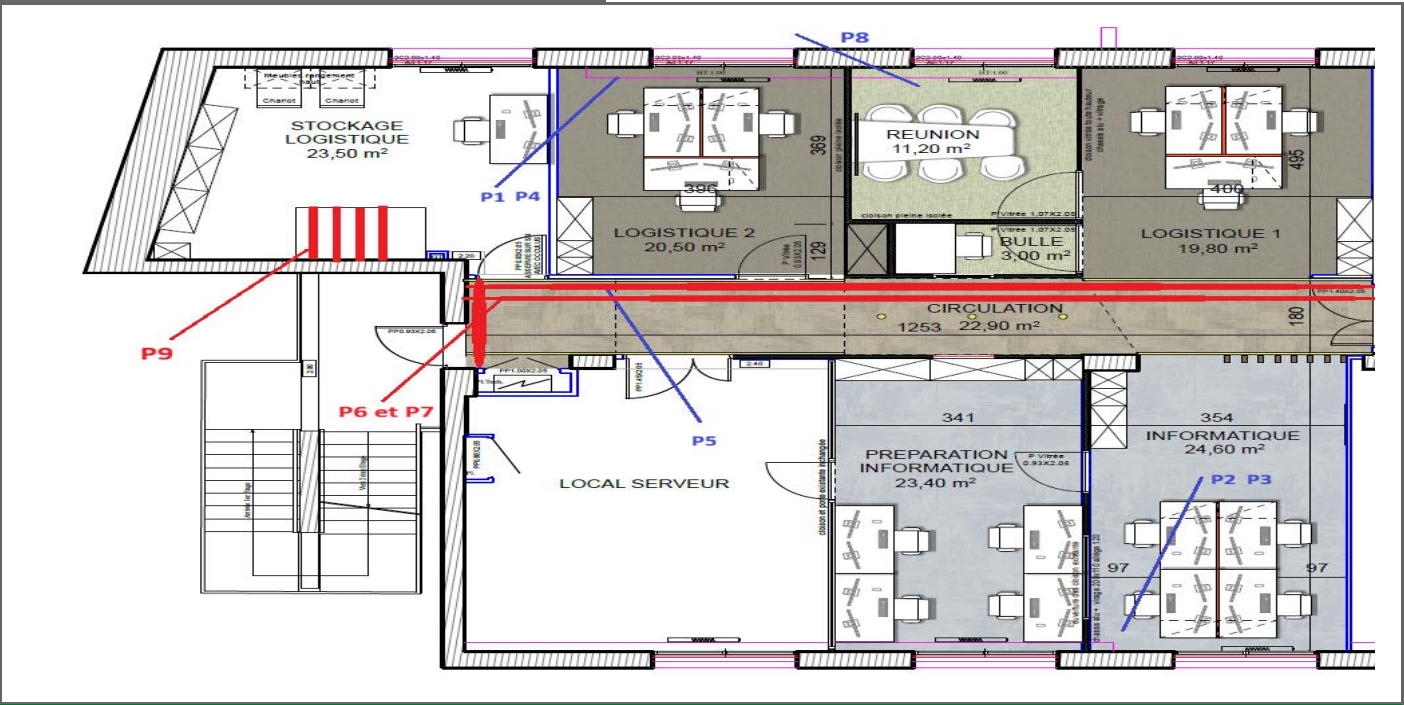
| Planche de repérage usuel | | 1/1 |

1/1 Liste des éléments - Planche de repérage usuel - R+1

| <b>P001 Salle 139 Sol</b><br>Calorifuges (tresses, coquilles, matelas...) Noir | <b>P002 Salle 142 Sol</b><br>Calorifuges (tresses, coquilles, matelas...) Noir | <b>P003 Salle 142 Sol</b><br>Résine rouge |
| <b>P004 Salle 139 Sol</b><br>Résine jaune | <b>P005 Dégagement 101 Sol</b><br>Calorifuges (tresses, coquilles, matelas...) | <b>P006 Dégagement 101 Plafond</b><br>Calorifuges (tresses, coquilles, matelas...) noir /bitumineux |
| <b>P007 Dégagement 101 Plafond</b><br>Calorifuges (tresses, coquilles, matelas...) noir /bitumineux | <b>P008 Salle 137 Plafond</b><br>Enduits à base de plâtre ou ciment projetés, lissés ou talochés | <b>P009 Palier extérieur Calorifugeage</b><br>Calorifuges (tresses, coquilles, matelas...) Noir |
