## Rapport de Repérage des matériaux et produits contenant de l'amiante avant réalisation de travaux et HAP sur les enrobés

Numéro de dossier : MA2507111402  
Date d'intervention : 05/08/2025  
Rapport édité le : 01/09/2025

1 AVENUE DU PROFESSEUR JEAN POULHES  
HOPITAL RANGUEIL  
RC : 0036 AH  
31059 TOULOUSE

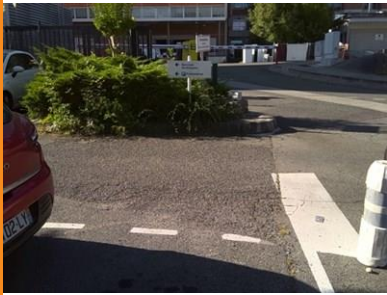
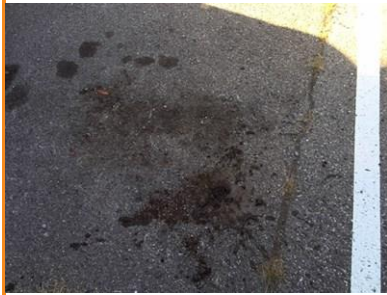
| IDENTIFICATION DU CAROTTAGE : Carotte 01 | | |
|---|---|---|
| | Date : 04/08/2025<br>Epaisseur totale : 4 | Epaisseur des couches :<br>Couche 01 : 4 cm |
| <u>Commentaires</u> : Sans objet | | |

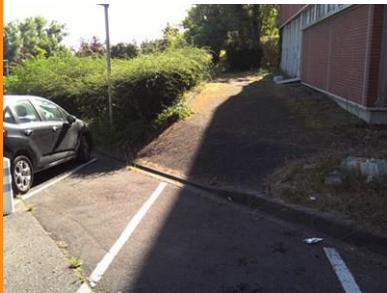
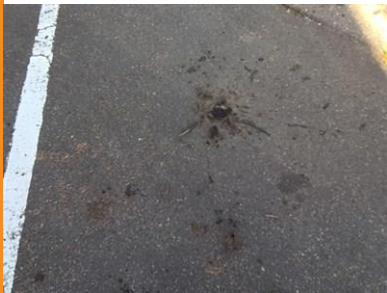
| | Date : 04/08/2025<br>Epaisseur totale : 4 | Epaisseur des couches :<br>Couche 01 : 4 cm |

### Commentaires : Sans objet

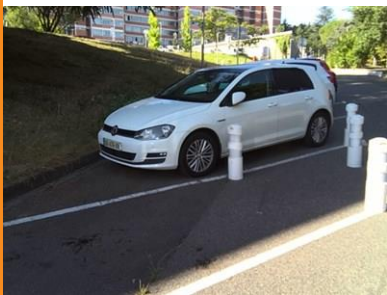
| | Date : 04/08/2025<br>Epaisseur totale : 4 | Epaisseur des couches :<br>Couche 01 : 4 cm |

### Commentaires : Sans objet

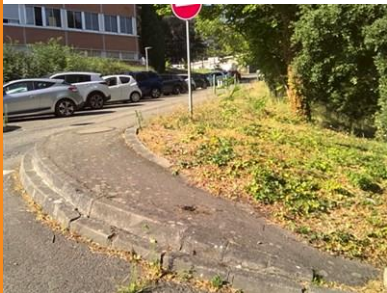
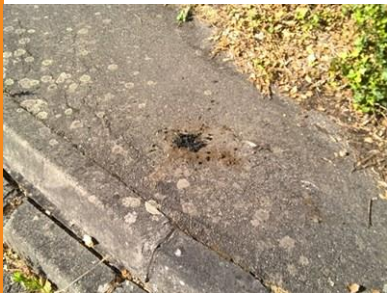
| | Date : 04/08/2025<br>Epaisseur totale : 4 | Epaisseur des couches :<br>Couche 01 : 4 cm |

## Commentaires : Sans objet

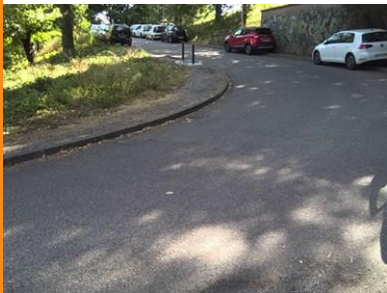
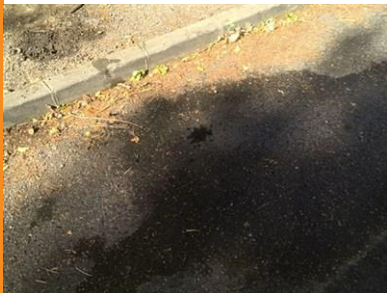
| | Date : 04/08/2025<br>Epaisseur totale : 4 | Epaisseur des couches :<br>Couche 01 : 4 cm |

## Commentaires : Sans objet

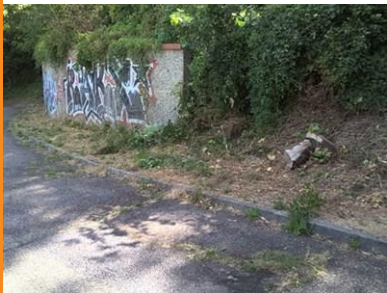
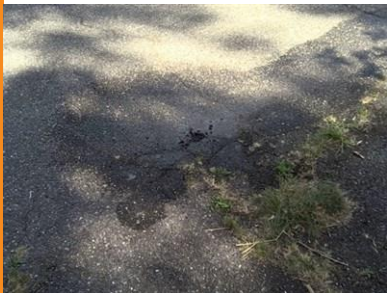
| | Date : 04/08/2025<br>Epaisseur totale : 4 | Epaisseur des couches :<br>Couche 01 : 4 cm |

## Commentaires : Sans objet

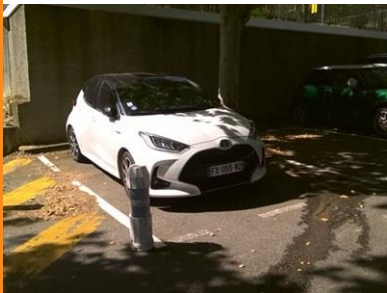
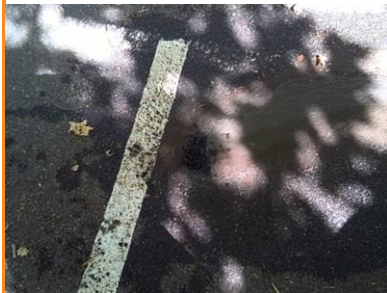
| | Date : 04/08/2025<br>Epaisseur totale : 4 | Epaisseur des couches :<br>Couche 01 : 4 cm |

### Commentaires : Sans objet

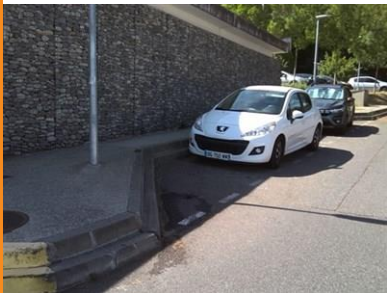
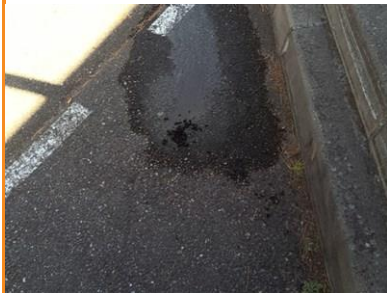
| | Date : 04/08/2025<br>Epaisseur totale : 4 | Epaisseur des couches :<br>Couche 01 : 4 cm |

### Commentaires : Sans objet

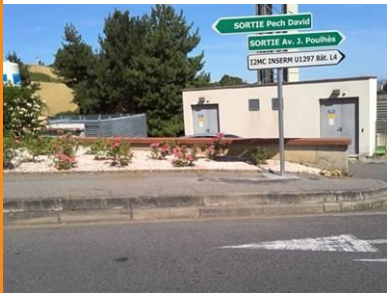
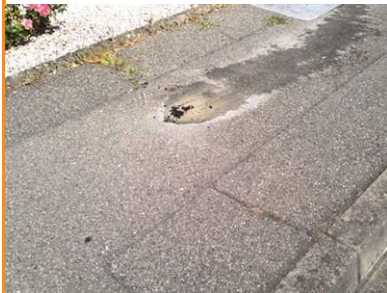
| | Date : 04/08/2025<br>Epaisseur totale : 4 | Epaisseur des couches :<br>Couche 01 : 4 cm |

### Commentaires : Sans objet

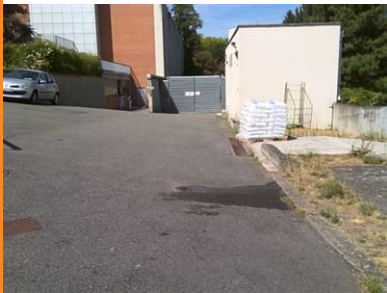
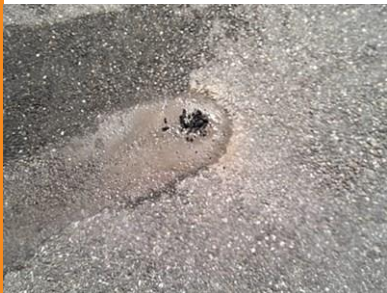
| | Date : 04/08/2025<br>Epaisseur totale : 0 | Epaisseur des couches :<br>Couche 01 : cm |

### Commentaires : Sans objet

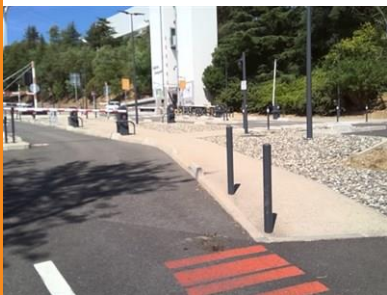
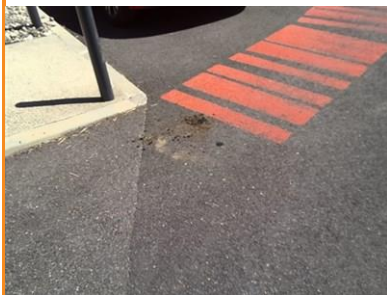
| | Date : 04/08/2025<br>Epaisseur totale : 4 | Epaisseur des couches :<br>Couche 01 : 4 cm |

## Commentaires : Sans objet

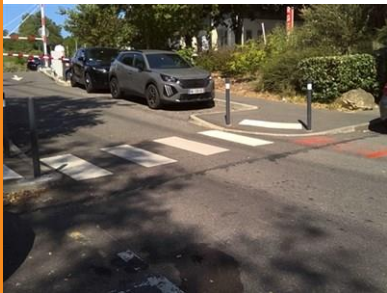
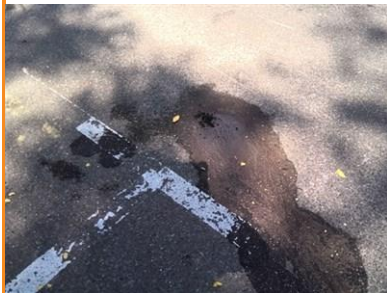
| | Date :<br>Epaisseur totale : 4 | Epaisseur des couches :<br>Couche 01 : 4 cm |

### Commentaires : Sans objet

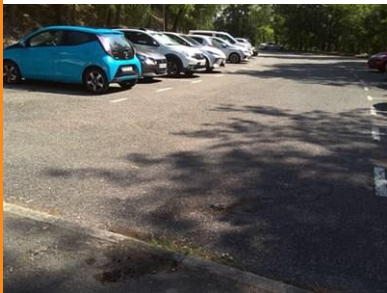
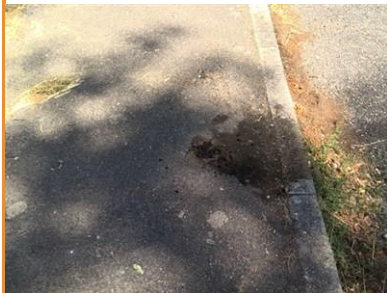
| | Date : 05/08/2025<br>Epaisseur totale : 4 | Epaisseur des couches :<br>Couche 01 : 4 cm |

## Commentaires : Sans objet

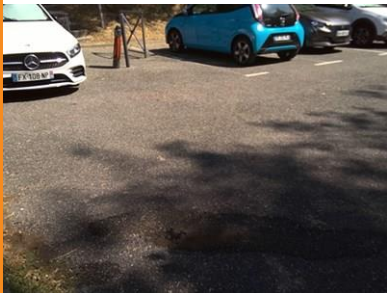
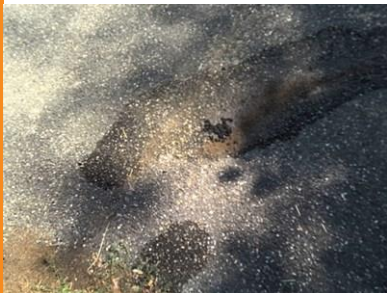
| | Date : 05/08/2025<br>Epaisseur totale : 4 | Epaisseur des couches :<br>Couche 01 : 4 cm |

## Commentaires : Sans objet

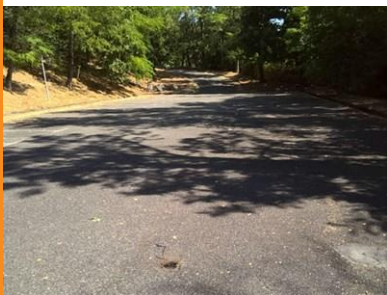
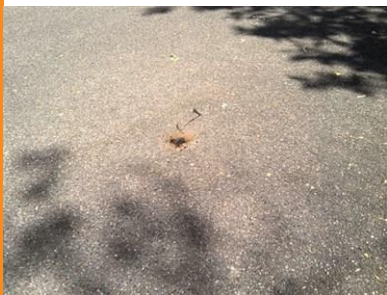
| | Date : 05/08/2025<br>Epaisseur totale : 4 | Epaisseur des couches :<br>Couche 01 : 4 cm |

## Commentaires : Sans objet

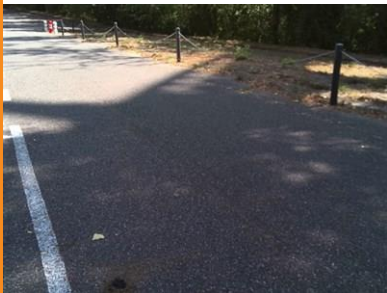
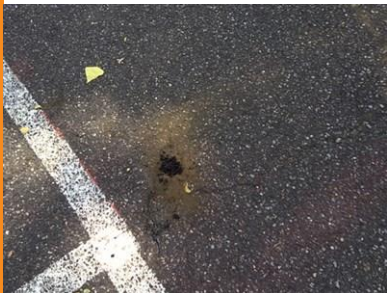
| | Date : 05/08/2025<br>Epaisseur totale : 4 | Epaisseur des couches :<br>Couche 01 : 4 cm |

## Commentaires : Sans objet

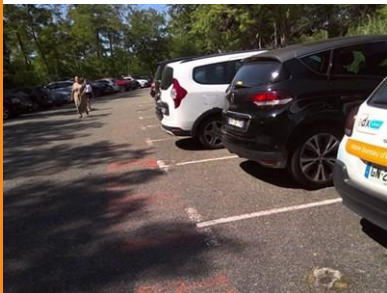
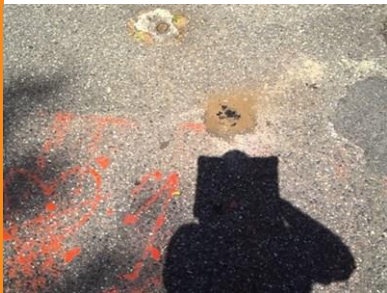
| | Date : 05/08/2025<br>Epaisseur totale : 4 | Epaisseur des couches :<br>Couche 01 : 4 cm |

### Commentaires : Sans objet

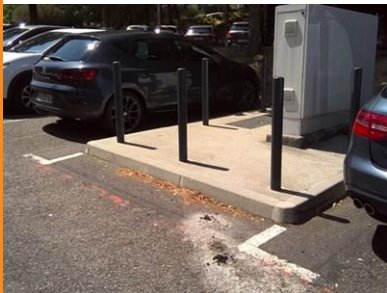
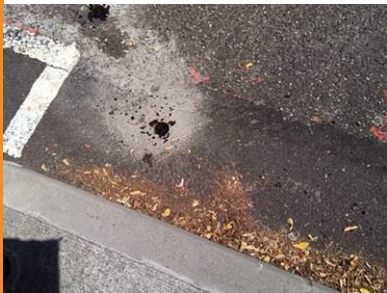
| | Date : 05/08/2025<br>Epaisseur totale : 4 | Epaisseur des couches :<br>Couche 01 : 4 cm |

## Commentaires : Sans objet

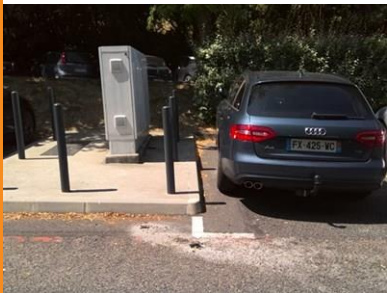
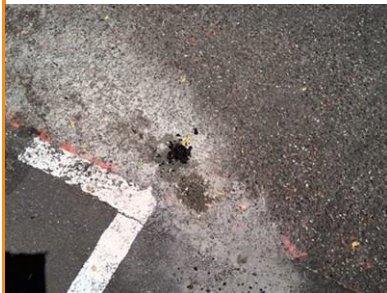
| | Date : 05/08/2025<br>Epaisseur totale : 4 | Epaisseur des couches :<br>Couche 01 : 4 cm |

## Commentaires : Sans objet

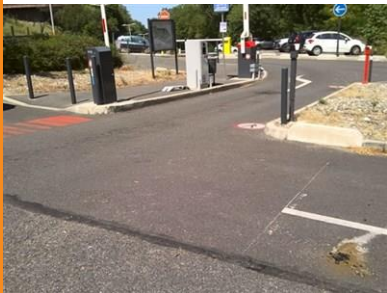
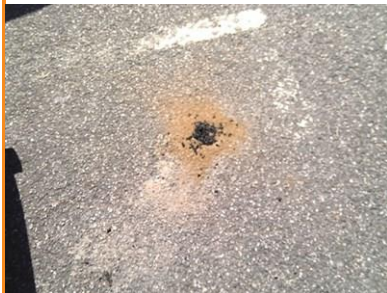
| | Date : 05/08/2025<br>Epaisseur totale : 4 | Epaisseur des couches :<br>Couche 01 : 4 cm |

### Commentaires : Sans objet

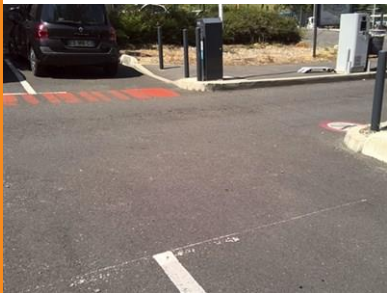
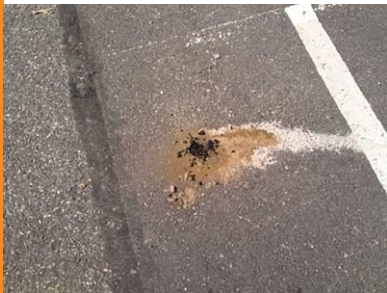
| | Date : 05/08/2025<br>Epaisseur totale : 4 | Epaisseur des couches :<br>Couche 01 : 4 cm |

## Commentaires : Sans objet

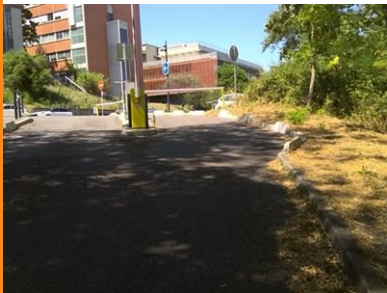
| | Date : 05/08/2025<br>Epaisseur totale : 4 | Epaisseur des couches :<br>Couche 01 : 4 cm |

## Commentaires : Sans objet

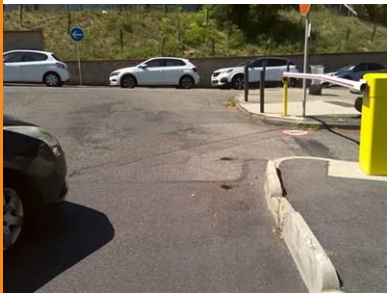
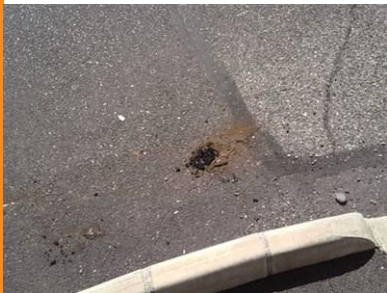
| | Date : 05/08/2025<br>Epaisseur totale : 4 | Epaisseur des couches :<br>Couche 01 : 4 cm |

## Commentaires : Sans objet

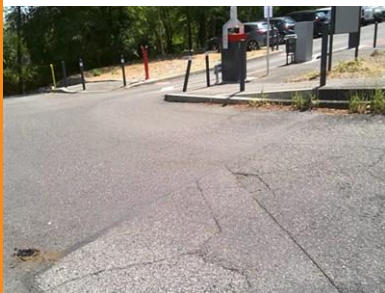
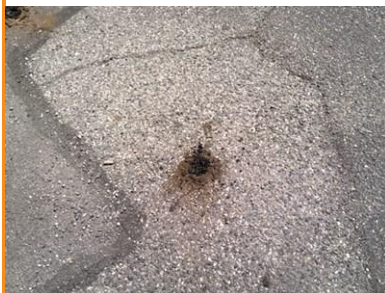
| | Date : 05/08/2025<br>Epaisseur totale : 4 | Epaisseur des couches :<br>Couche 01 : 4 cm |

## Commentaires : Sans objet

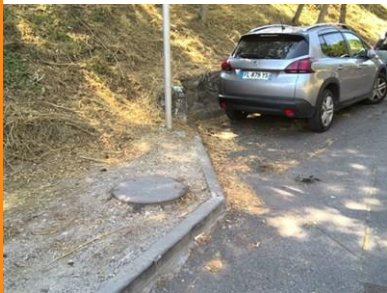
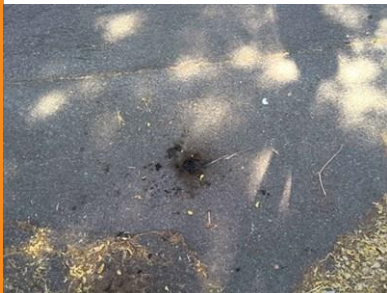
| | Date : 05/08/2025<br>Epaisseur totale : 4 | Epaisseur des couches :<br>Couche 01 : 4 cm |

### Commentaires : Sans objet

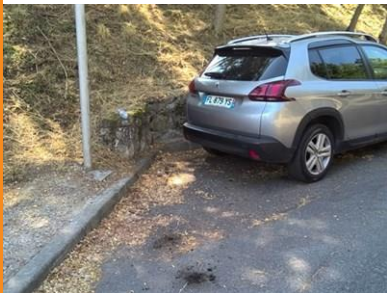
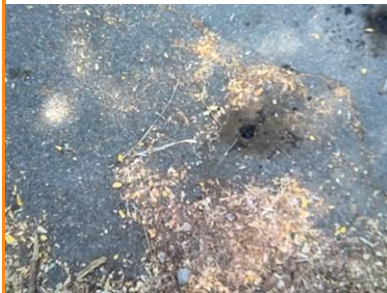
| | Date : 05/08/2025<br>Epaisseur totale : 4 | Epaisseur des couches :<br>Couche 01 : 4 cm |

### Commentaires : Sans objet

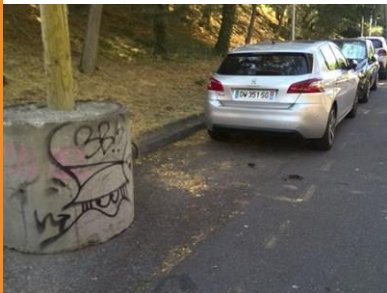
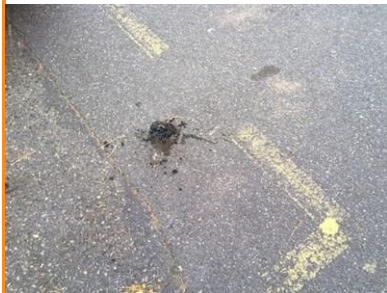
| | Date : 05/08/2025<br>Epaisseur totale : 4 | Epaisseur des couches :<br>Couche 01 : 4 cm |

## Commentaires : Sans objet

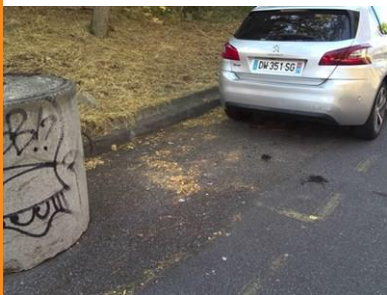
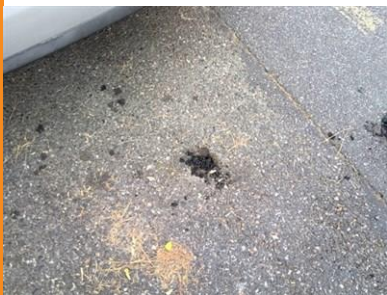
| | Date : 05/08/2025<br>Epaisseur totale : 4 | Epaisseur des couches :<br>Couche 01 : 4 cm |

### Commentaires : Sans objet

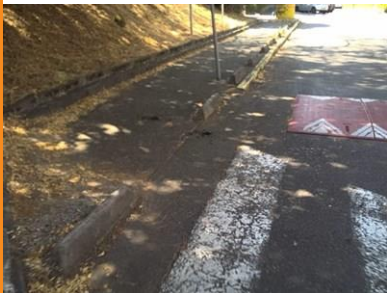
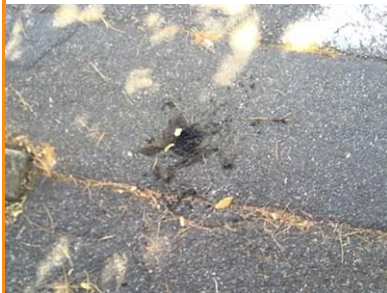
| | Date : 05/08/2025<br>Epaisseur totale : 4 | Epaisseur des couches :<br>Couche 01 : 4 cm |

## Commentaires : Sans objet

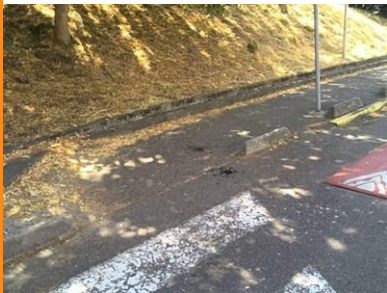
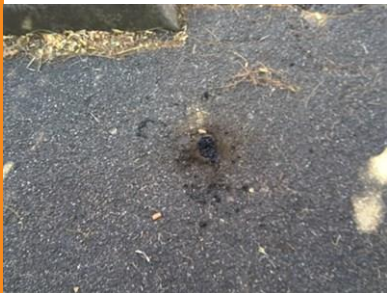
| | Date : 05/08/2025<br>Epaisseur totale : 4 | Epaisseur des couches :<br>Couche 01 : 4 cm |

## Commentaires : Sans objet

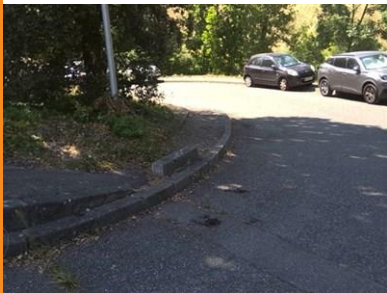
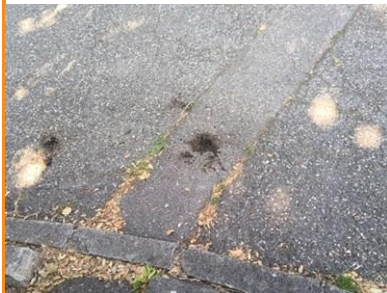
| | Date : 05/08/2025<br>Epaisseur totale : 4 | Epaisseur des couches :<br>Couche 01 : 4 cm |

## Commentaires : Sans objet

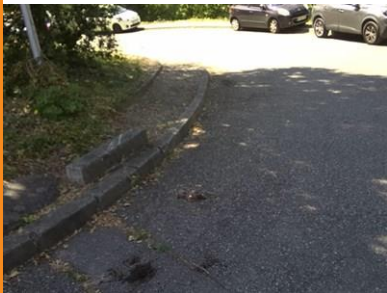
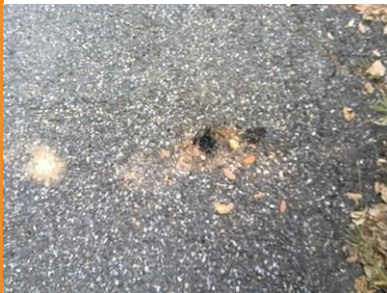
| | Date : 05/08/2025<br>Epaisseur totale : 4 | Epaisseur des couches :<br>Couche 01 : 4 cm |

## Commentaires : Sans objet

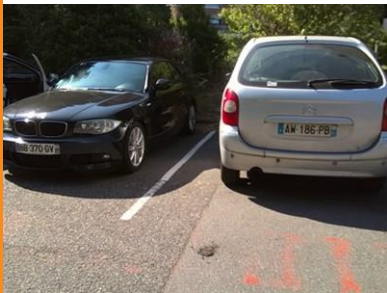
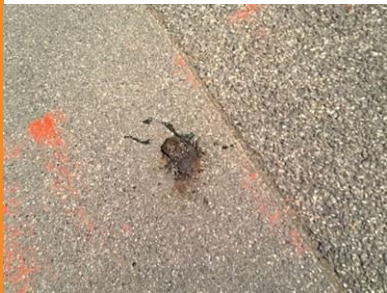
| | Date : 05/08/2025<br>Epaisseur totale : 4 | Epaisseur des couches :<br>Couche 01 : 4 cm |

## Commentaires : Sans objet
