# DIAGNOSTIC PLOMB APRES TRAVAUX

(Suivant norme NFX46-032)

Numéro de dossier : Linguettes-1 Boulevard du Palais - Palais de  
Date du repérage : Justice - Toiture  
12/01/2026

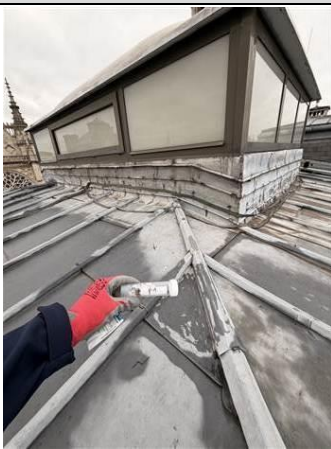
| N° de lot | Date du prélèvement | Identification prélèvement | Localisation | Nature du sol /<br>Etat du sol | Surface du gabarit | Photo |
|---|---|---|---|---|---|---|
| P001 | 12/01/2026 | Echantillon - 1 | TOITURE - TOITURE 3<br>TOITURE ZING | | 0.10 | |

| N° de lot | Identification prélèvement | Date de reception de l'échantillon | Date d'analyse de l'échantillon | Concentration surfacique (µg/m²) | Commentaires |
|---|---|---|---|---|---|
| P001 | Echantillon - 1 | 16/01/2026 | 12/01/2026 | 1098.685 | |

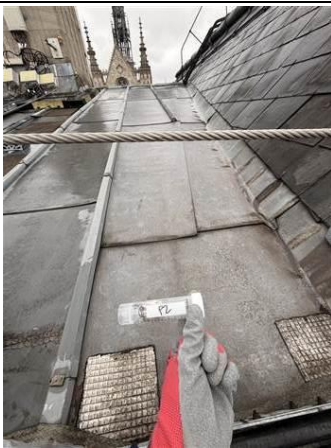
| N° de lot | Date du prélèvement | Identification prélèvement | Localisation | Nature du sol /<br>Etat du sol | Surface du gabarit | Photo |
|---|---|---|---|---|---|---|
| P002 | | Echantillon - 2 | TOITURE - TOITURE 3<br>TOITURE ZING | | 0.10 | |

| N° de lot | Identification prélèvement | Date de reception de l'échantillon | Date d'analyse de l'échantillon | Concentration surfacique (µg/m²) | Commentaires |
|---|---|---|---|---|---|
| P002 | Echantillon - 2 | 16/01/2026 | 12/01/2026 | 4700.857 | |

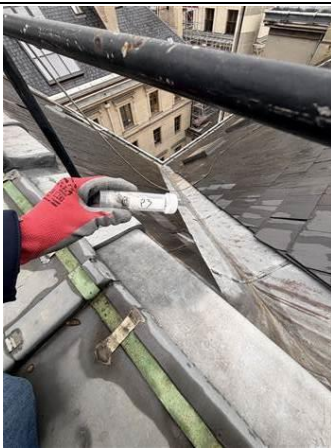
| N° de lot | Date du prélèvement | Identification prélèvement | Localisation | Nature du sol /<br>Etat du sol | Surface du gabarit | Photo |
|---|---|---|---|---|---|---|
| P003 | | Echantillon - 3 | TOITURE - TOITURE 3<br>ARDOISES | | 0.10 | |

| N° de lot | Identification prélèvement | Date de reception de l'échantillon | Date d'analyse de l'échantillon | Concentration surfacique (µg/m²) | Commentaires |
|---|---|---|---|---|---|
| P003 | Echantillon - 3 | 16/01/2026 | 12/01/2026 | 29033.277 | |

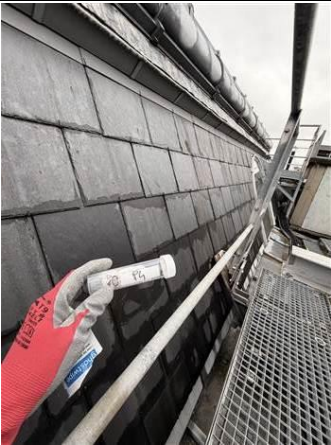
| N° de lot | Date du prélèvement | Identification prélèvement | Localisation | Nature du sol / Etat du sol | Surface du gabarit | Photo |
|---|---|---|---|---|---|---|
| P004 | | Echantillon - 4 | TOITURE - TOITURE 3<br>ARDOISES | | 0.10 | |

| N° de lot | Identification prélèvement | Date de reception de l'échantillon | Date d'analyse de l'échantillon | Concentration surfacique (µg/m²) | Commentaires |
|---|---|---|---|---|---|
| P004 | Echantillon - 4 | 19/01/2026 | 16/01/2026 | 1266.325 | |

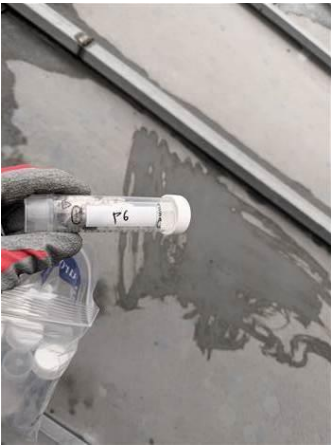
| N° de lot | Date du prélèvement | Identification prélèvement | Localisation | Nature du sol / Etat du sol | Surface du gabarit | Photo |
|---|---|---|---|---|---|---|
| P006 | | Echantillon - 6 | TOITURE - TOITURE 12<br>TOITURE ZING | | 0.10 | |

| N° de lot | Identification prélèvement | Date de reception de l'échantillon | Date d'analyse de l'échantillon | Concentration surfacique (µg/m²) | Commentaires |
|---|---|---|---|---|---|
| P006 | Echantillon - 6 | 16/01/2026 | 12/01/2026 | 6543.512 | |

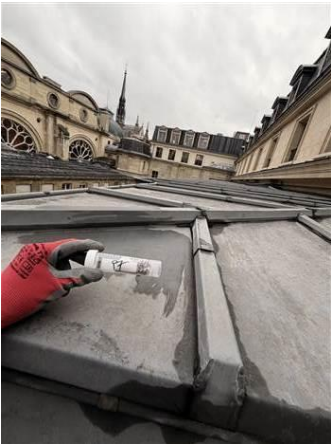
| N° de lot | Date du prélèvement | Identification prélèvement | Localisation | Nature du sol / Etat du sol | Surface du gabarit | Photo |
|---|---|---|---|---|---|---|
| P007 | | Echantillon - 7 | TOITURE - TOITURE 12<br>TOITURE ZING | | 0.10 | |

| N° de lot | Identification prélèvement | Date de reception de l'échantillon | Date d'analyse de l'échantillon | Concentration surfacique (µg/m²) | Commentaires |
|---|---|---|---|---|---|
| P007 | Echantillon - 7 | 16/01/2026 | 12/01/2026 | 3593.59 | |

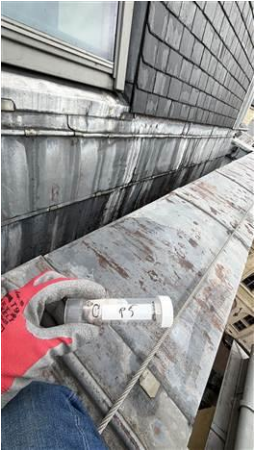
| N° de lot | Date du prélèvement | Identification prélèvement | Localisation | Nature du sol / Etat du sol | Surface du gabarit | Photo |
|---|---|---|---|---|---|---|
| P005 | | Echantillon - 5 | TOITURE - TOITURE 10<br>TOITURE ZING | | 0.10 | |

| N° de lot | Identification prélèvement | Date de reception de l'échantillon | Date d'analyse de l'échantillon | Concentration surfacique (µg/m²) | Commentaires |
|---|---|---|---|---|---|
| P005 | Echantillon - 5 | 16/01/2026 | 12/01/2026 | 109924.857 | |

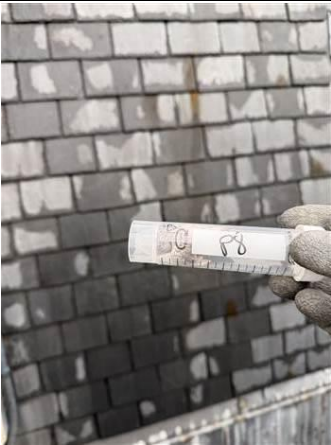
| N° de lot | Date du prélèvement | Identification prélèvement | Localisation | Nature du sol / Etat du sol | Surface du gabarit | Photo |
|---|---|---|---|---|---|---|
| P008 | | Echantillon - 8 | TOITURE - TOITURE 10<br>ARDOISES | | 0.10 | |

| N° de lot | Identification prélèvement | Date de reception de l'échantillon | Date d'analyse de l'échantillon | Concentration surfacique (µg/m²) | Commentaires |
|---|---|---|---|---|---|
| P008 | Echantillon - 8 | 16/01/2026 | 12/01/2026 | 29258.677 | |

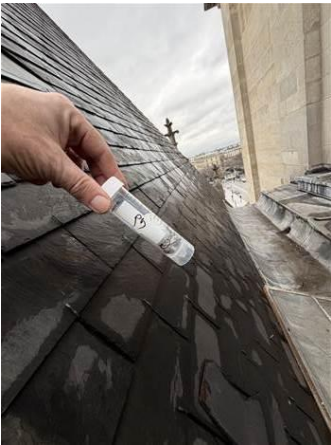
| N° de lot | Date du prélèvement | Identification prélèvement | Localisation | Nature du sol / Etat du sol | Surface du gabarit | Photo |
|---|---|---|---|---|---|---|
| P009 | | Echantillon - 9 | TOITURE - TOITURE 23<br>ARDOISE | | 0.10 | |

| N° de lot | Identification prélèvement | Date de reception de l'échantillon | Date d'analyse de l'échantillon | Concentration surfacique (µg/m²) | Commentaires |
|---|---|---|---|---|---|
| P009 | Echantillon - 9 | 16/01/2026 | 12/01/2026 | 3267.754 | |

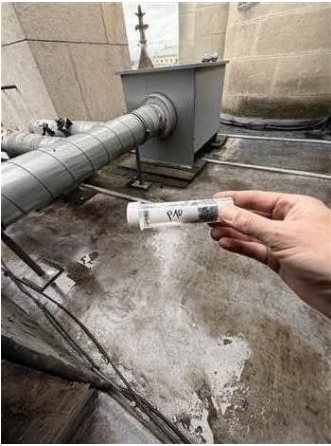
| N° de lot | Date du prélèvement | Identification prélèvement | Localisation | Nature du sol / Etat du sol | Surface du gabarit | Photo |
|---|---|---|---|---|---|---|
| P010 | | Echantillon - 10 | TOITURE - TOITURE 23<br>TOITURE ZING | | 0.10 | |

| N° de lot | Identification prélèvement | Date de reception de l'échantillon | Date d'analyse de l'échantillon | Concentration surfacique (µg/m²) | Commentaires |
|---|---|---|---|---|---|
| P010 | Echantillon - 10 | 16/01/2026 | 12/01/2026 | 42750.974 | |

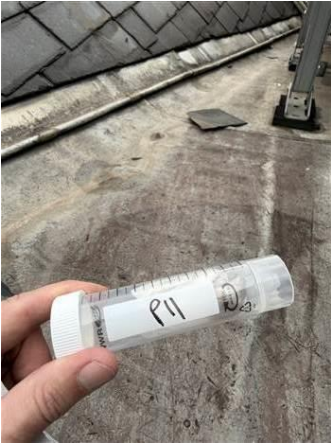
| N° de lot | Date du prélèvement | Identification prélèvement | Localisation | Nature du sol / Etat du sol | Surface du gabarit | Photo |
|---|---|---|---|---|---|---|
| P011 | | Echantillon - 11 | TOITURE - TOITURE 18<br>TOITURE ZING | | 0.10 | |

| N° de lot | Identification prélèvement | Date de reception de l'échantillon | Date d'analyse de l'échantillon | Concentration surfacique (µg/m²) | Commentaires |
|---|---|---|---|---|---|
| P011 | Echantillon - 11 | 16/01/2026 | 12/01/2026 | 26512.776 | |

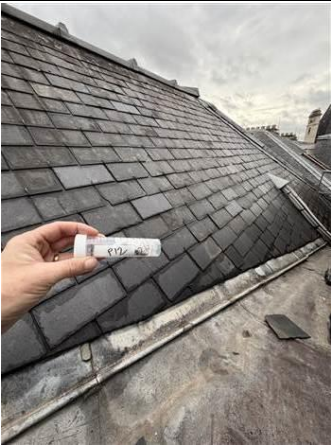
| N° de lot | Date du prélèvement | Identification prélèvement | Localisation | Nature du sol / Etat du sol | Surface du gabarit | Photo |
|---|---|---|---|---|---|---|
| P012 | | Echantillon - 12 | TOITURE - TOITURE 18<br>ARDOISE | | 0.10 | |

| N° de lot | Identification prélèvement | Date de reception de l'échantillon | Date d'analyse de l'échantillon | Concentration surfacique (µg/m²) | Commentaires |
|---|---|---|---|---|---|
| P012 | Echantillon - 12 | 16/01/2026 | 12/01/2026 | 5907.15 | |

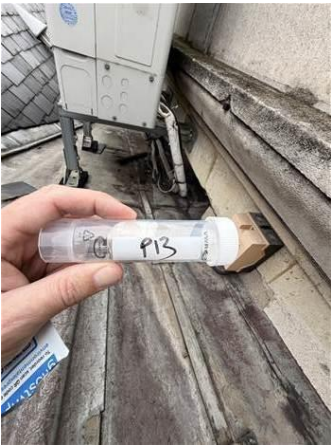
| N° de lot | Date du prélèvement | Identification prélèvement | Localisation | Nature du sol / Etat du sol | Surface du gabarit | Photo |
|---|---|---|---|---|---|---|
| P013 | | Echantillon - 13 | TOITURE - TOITURE 18<br>MUR PIERRE | | 0.10 | |

| N° de lot | Identification prélèvement | Date de reception de l'échantillon | Date d'analyse de l'échantillon | Concentration surfacique (µg/m²) | Commentaires |
|---|---|---|---|---|---|
| P013 | Echantillon - 13 | 16/01/2026 | 12/01/2026 | 22686.251 | |
