# A63 Renforcement de la buse du Lacanau

## Dossier de consultation des entreprises

### 2.5 – Diagnostics peinture

## Rapport de mission de repérage des matériaux et produits contenant de l'amiante avant réalisation de travaux

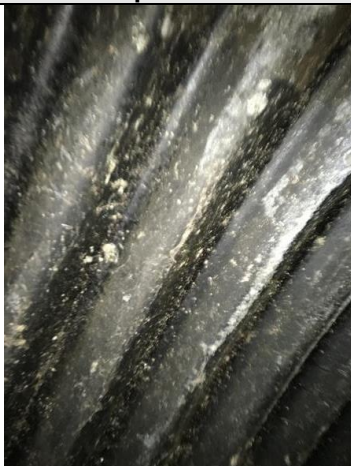
**ANNEXE 1 – FICHE D'IDENTIFICATION ET DE COTATION**
**PRELEVEMENT : MP34351001**

| Nom du client | Numéro de dossier | Pièce ou local |
|---|---|---|
| DIRA | 34351 DIRA | Extérieur - Ouvrage A62 côté Toulouse |
| Plafond - Plafond | | absence d'amiante |

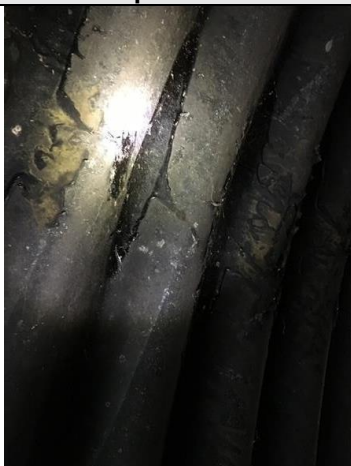
**PRELEVEMENT : MP34351002**

| Nom du client | Numéro de dossier | Pièce ou local |
|---|---|---|
| DIRA | 34351 DIRA | Extérieur - Ouvrage A62 côté Bordeaux |
| Plafond - Plafond | | absence d'amiante |

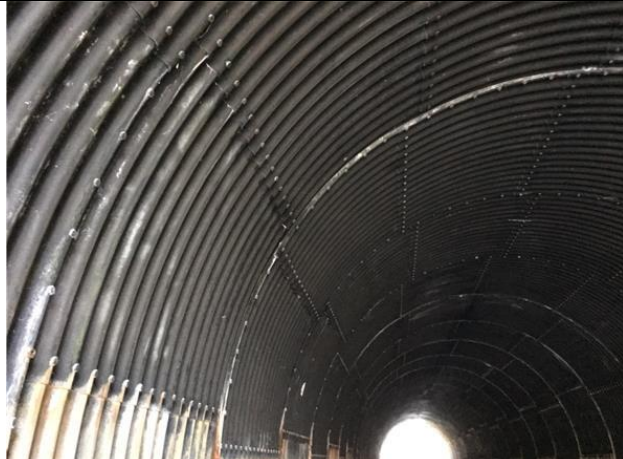
| PRELEVEMENT : MP34351003 | | |

| PRELEVEMENT : MP34351003 | | |
|---|---|---|
| DIRA | 34351 DIRA | Extérieur - Ouvrage A63 |
| Plafond - Plafond | | absence d'amiante |
