# Rapport de mission de repérage du plomb avant travaux dans un immeuble bâti

(Selon Norme NF X 46-035 de Juin 2021)

18 Rue de la Sorbonne  
CAMPUS PIERRE-ET-MARIE-CURIE (JUSSIEU) –  
GYMNASE  
75005 PARIS (France)

Référence du dossier : 2604CIDME  
- B112080000002381

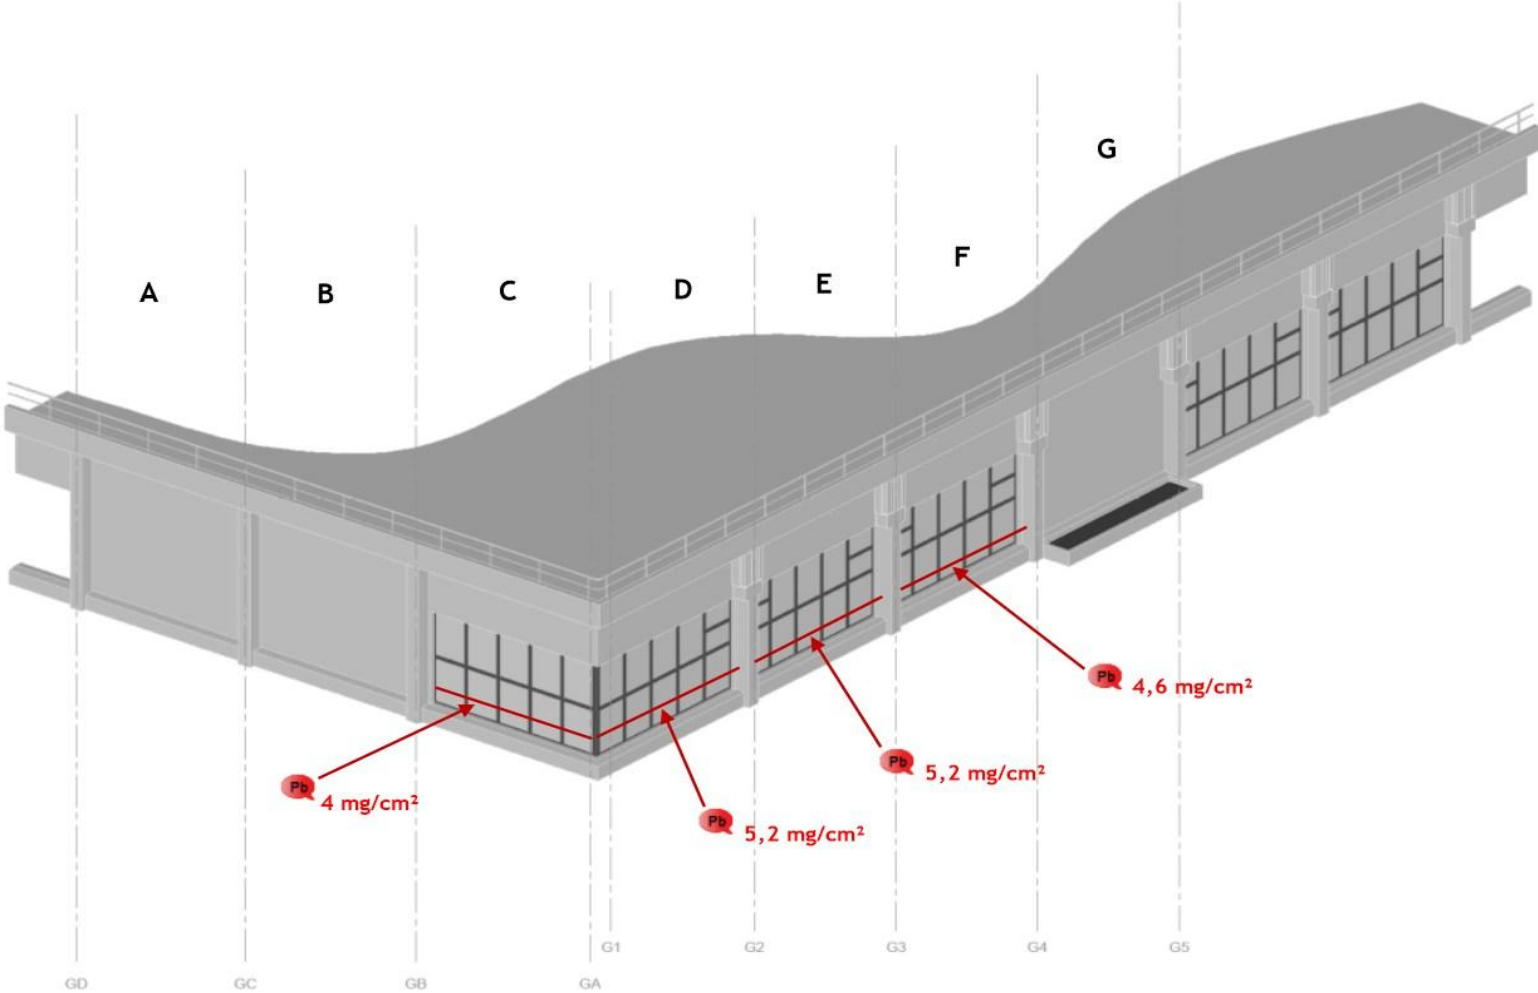
N° planche: 1/1

| N° | Unité repérage | Zone | Substrat | Revêtement apparent | Localisation mesure | Teneur en plomb (mg/cm²) | Incertitude de la mesure (+/-, en mg/cm²) | Observations |
|---|---|---|---|---|---|---|---|---|
| 6 | Garde corps | | Métal | Peinture | Garde corps (mesure 1) | 4 | 0,12 | |

| N° | Unité repérage | Zone | Substrat | Revêtement apparent | Localisation mesure | Teneur en plomb (mg/cm²) | Incertitude de la mesure (+/-, en mg/cm²) | Observations |
|---|---|---|---|---|---|---|---|---|
| 11 | Garde corps | | Métal | Peinture | Garde corps (mesure 1) | 5,2 | 0,16 | |

————— Taux de plomb supérieur à 1mg/cm²

Nom du plan:  
Axonométrie existant

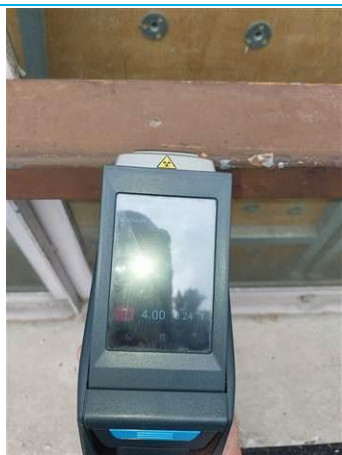
Photo n° PhPb001  
Localisation : Gymnase Jussieu/ Rdc - Façade A-B-C  
UD : Garde corps (mesure 1)  
Type de dégradation : Choc - Substrat : Métal - Revêtement : Peinture -  
Mesure : 4
