# Rapport de mission de repérage des matériaux et produits contenant de l'amiante avant réalisation de travaux dans un immeuble bâti

18 Rue de la Sorbonne  
CAMPUS PIERRE-ET-MARIE-CURIE (JUSSIEU) – GYMNASSE  
75005 PARIS (France)

**Référence du dossier :** 2604CIDME -  
BI1208000002381

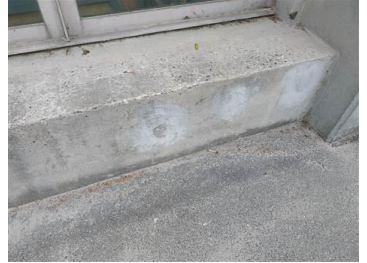
| N° de prélèvements | N° de composant *1<br>& Description opérateur | Localisation | Composant de la construction | Date du prélèvement | Résultat de l'analyse | Photo |
|---|---|---|---|---|---|---|
| P001 | <u>Identifiant:</u> ZPSO-001<br><u>Description:</u> Enduit extérieur de rebouchage ciment | Gymnase Jussieu/ Rdc - Façade D-E-F-G | 2 - Parois verticales extérieures et Façades - Façades lourdes y compris poteaux | 13/04/2026 | Absence d'amiante | |

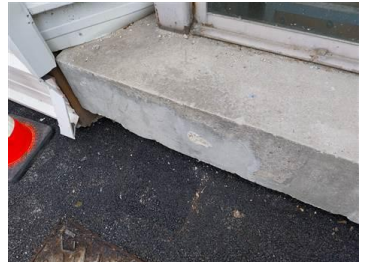
| N° de prélèvements | N° de composant *1<br>& Description opérateur | Localisation | Composant de la construction | Date du prélèvement | Résultat de l'analyse | Photo |
|---|---|---|---|---|---|---|
| P002 | <u>Identifiant:</u> ZPSO-001<br><u>Description:</u> Enduit extérieur de rebouchage ciment | Gymnase Jussieu/ Rdc - Façade D-E-F-G | 2 - Parois verticales extérieures et Façades - Façades lourdes y compris poteaux | 13/04/2026 | Absence d'amiante | |

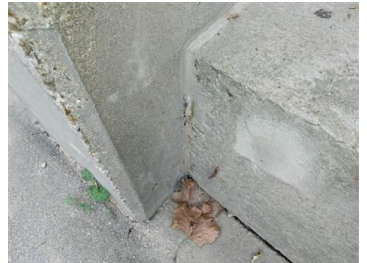
| N° de prélèvements | N° de composant *1<br>& Description opérateur | Localisation | Composant de la construction | Date du prélèvement | Résultat de l'analyse | Photo |
|---|---|---|---|---|---|---|
| P003 | <u>Identifiant:</u> ZPSO-002<br><u>Description:</u> Joint d'étanchéité | Gymnase Jussieu/ Rdc - Façade D-E-F-G | 2 - Parois verticales extérieures et Façades - Façades légères, murs rideaux, bardages, panneaux sandwich | 13/04/2026 | Absence d'amiante | |

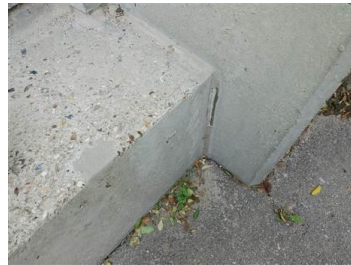
| N° de prélèvements | N° de composant *1<br>& Description opérateur | Localisation | Composant de la construction | Date du prélèvement | Résultat de l'analyse | Photo |
|---|---|---|---|---|---|---|
| P004 | <u>Identifiant:</u> ZPSO-002<br><u>Description:</u> Joint d'étanchéité | Gymnase Jussieu/ Rdc - Façade D-E-F-G | 2 - Parois verticales extérieures et Façades - Façades légères, murs rideaux, bardages, panneaux sandwich | 13/04/2026 | Absence d'amiante | |

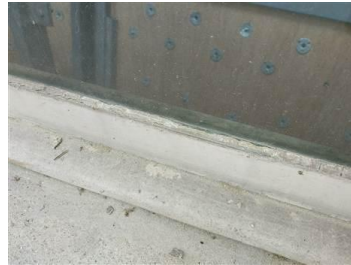
| N° Composant*1 | Localisation | Parties d'ouvrages ou composants de la construction inspectées | Descriptif | N° Prélèvement(s) | Conclusion (justification) | Quantité*2 |
|---|---|---|---|---|---|---|
| ZPSO-003 | Gymnase Jussieu/ Rdc -<br>Façade A-B-C;<br>Gymnase Jussieu/ Rdc -<br>Façade D-E-F-G | 2 - Parois verticales<br>extérieures et Façades -<br>Menuiseries extérieures<br>- Joint de mastic de<br>vitrage (notamment<br>châssis aluminium) | Joint de mastic de<br>vitrage | P005<br>(Gymnase<br>Jussieu/ Rdc -<br>Façade D-E-<br>F-G)<br>P006<br>(Gymnase<br>Jussieu/ Rdc -<br>Façade D-E-<br>F-G)<br>P011<br>(Gymnase<br>Jussieu/ Rdc -<br>Façade A-B-<br>C)<br>P012<br>(Gymnase<br>Jussieu/ Rdc -<br>Façade A-B-<br>C) | Présence<br>d'amiante<br>(Après analyse<br>en laboratoire) | 33U |

| N° de prélèvements | N° de composant *1<br>& Description opérateur | Localisation | Composant de la construction | Date du prélèvement | Résultat de l'analyse | Photo |
|---|---|---|---|---|---|---|
| P005 | <u>Identifiant:</u> ZPSO-003<br><u>Description:</u> Joint de mastic de vitrage | Gymnase Jussieu/ Rdc - Façade D-E-F-G | 2 - Parois verticales extérieures et Façades - Menuiseries extérieures | 13/04/2026 | Présence d'amiante | |

Lorsque le présent rapport est suivi de travaux, le propriétaire doit effectuer après enlèvement ou confinement des matériaux et produits contenant de l'amiante de la liste A ou de la liste B situés à l'intérieur des bâtiments occupés ou fréquentés, les interventions suivantes :

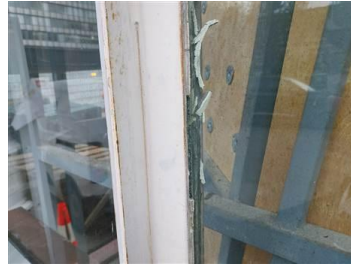
| N° de prélèvements | N° de composant *1<br>& Description opérateur | Localisation | Composant de la construction | Date du prélèvement | Résultat de l'analyse | Photo |
|---|---|---|---|---|---|---|
| P006 | <u>Identifiant:</u> ZPSO-003<br><u>Description:</u> Joint de mastic de vitrage | Gymnase Jussieu/ Rdc - Façade D-E-F-G | 2 - Parois verticales extérieures et Façades - Menuiseries extérieures | 13/04/2026 | Présence d'amiante | |

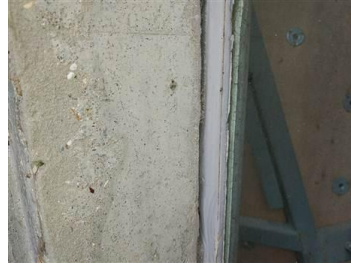
| N° de prélèvements | N° de composant *1<br>& Description opérateur | Localisation | Composant de la construction | Date du prélèvement | Résultat de l'analyse | Photo |
|---|---|---|---|---|---|---|
| P007 | <u>Identifiant:</u> ZPSO-004<br><u>Description:</u> Joint d'étanchéité entre menuiserie et structure | Gymnase Jussieu/ Rdc - Façade D-E-F-G | 2 - Parois verticales extérieures et Façades - Menuiseries extérieures | 13/04/2026 | Absence d'amiante | |

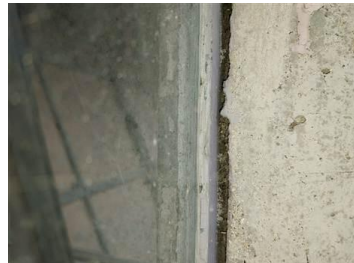
| N° de prélèvements | N° de composant *1 & Description opérateur | Localisation | Composant de la construction | Date du prélèvement | Résultat de l'analyse | Photo |
|---|---|---|---|---|---|---|
| P008 | <u>Identifiant:</u> ZPSO-004<br><u>Description:</u> Joint d'étanchéité entre menuiserie et structure | Gymnase Jussieu/ Rdc - Façade D-E-F-G | 2 - Parois verticales extérieures et Façades - Menuiseries extérieures | 13/04/2026 | Absence d'amiante | |

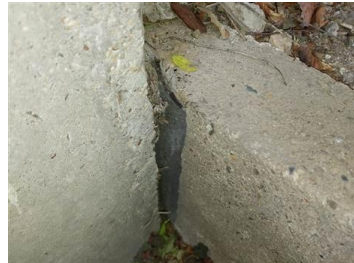
| N° de prélèvements | N° de composant *1 & Description opérateur | Localisation | Composant de la construction | Date du prélèvement | Résultat de l'analyse | Photo |
|---|---|---|---|---|---|---|
| P009 | <u>Identifiant:</u> ZPSO-005<br><u>Description:</u> Enduit bitumineux des ouvrages enterrés | Gymnase Jussieu/ Rdc - Façade D-E-F-G | 9 - Fondations et soubassements - Étanchéité des murs enterrés | 13/04/2026 | Absence d'amiante | |

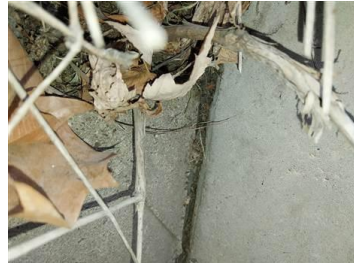
| N° de prélèvements | N° de composant *1 & Description opérateur | Localisation | Composant de la construction | Date du prélèvement | Résultat de l'analyse | Photo |
|---|---|---|---|---|---|---|
| P010 | <u>Identifiant:</u> ZPSO-005<br><u>Description:</u> Enduit bitumineux des ouvrages enterrés | Gymnase Jussieu/ Rdc - Façade D-E-F-G | 9 - Fondations et soubassements - Étanchéité des murs enterrés | 13/04/2026 | Absence d'amiante | |

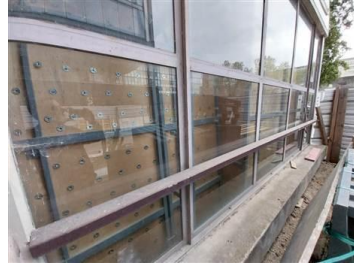
| N° de prélèvements | N° de composant *1 & Description opérateur | Localisation | Composant de la construction | Date du prélèvement | Résultat de l'analyse | Photo |
|---|---|---|---|---|---|---|
| P011 | <u>Identifiant:</u> ZPSO-003<br><u>Description:</u> Joint de mastic de vitrage | Gymnase Jussieu/ Rdc - Façade A-B-C | 2 - Parois verticales extérieures et Façades - Menuiseries extérieures | 13/04/2026 | Présence d'amiante | |

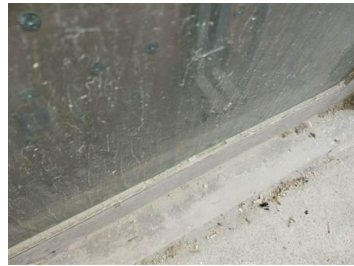
| N° de prélèvements | N° de composant *1<br>& Description opérateur | Localisation | Composant de la construction | Date du prélèvement | Résultat de l'analyse | Photo |
|---|---|---|---|---|---|---|
| P012 | <u>Identifiant:</u> ZPSO-003<br><u>Description:</u> Joint de mastic de vitrage | Gymnase Jussieu/ Rdc - Façade A-B-C | 2 - Parois verticales extérieures et Façades - Menuiseries extérieures | 13/04/2026 | Présence d'amiante | |

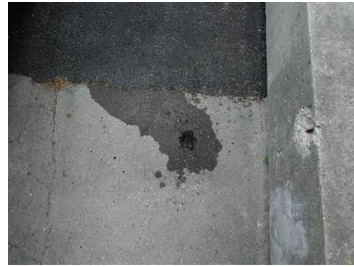
| N° Composant*1 | Localisation | Parties d'ouvrages ou composants de la construction concernés | Descriptif | Conclusion (justification) |
|---|---|---|---|---|
| ZPSO-006 | Gymnase Jussieu/ Rdc - Façade D-E-F-G | 10 - Aménagements, voiries et réseaux divers - Voiries - Enrobé bitumineux des couches de voirie (juste partie bitume) | Enrobé bitumineux des couches de voirie (juste partie bitume) | Susceptible de contenir de l'amiante (En attente des résultats d'analyse) |

| N° de prélèvements | N° de composant *1<br>& Description opérateur | Localisation | Composant de la construction | Date du prélèvement | Résultat de l'analyse | Photo |
|---|---|---|---|---|---|---|
| P013 | <u>Identifiant:</u> ZPSO-006<br><u>Description:</u> Enrobé bitumineux des couches de voirie (juste partie bitume) | Gymnase Jussieu/ Rdc - Façade D-E-F-G | 10 - Aménagements, voiries et réseaux divers - Voiries | 13/04/2026 | Pas de réponse | |

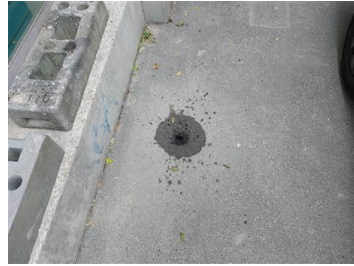
| N° Composant*1 | Localisation | Parties d'ouvrages ou composants de la construction concernés | Descriptif | Conclusion (justification) |
|---|---|---|---|---|
| | Gymnase Jussieu/ Rdc - Façade D-E-F-G | 10 - Aménagements, voiries et réseaux divers - Voiries - Enrobé bitumineux des couches de voirie (juste partie bitume) | Enrobé bitumineux des couches de voirie (juste partie bitume) | Susceptible de contenir de l'amiante (En attente des résultats d'analyse) |

| N° de prélèvements | N° de composant *1<br>& Description opérateur | Localisation | Composant de la construction | Date du prélèvement | Résultat de l'analyse | Photo |
|---|---|---|---|---|---|---|
| P014 | <u>Identifiant:</u> ZPSO-006<br><u>Description:</u> Enrobé bitumineux des couches de voirie (juste partie bitume) | Gymnase Jussieu/ Rdc - Façade D-E-F-G | 10 - Aménagements, voiries et réseaux divers - Voiries | 13/04/2026 | Pas de réponse | |

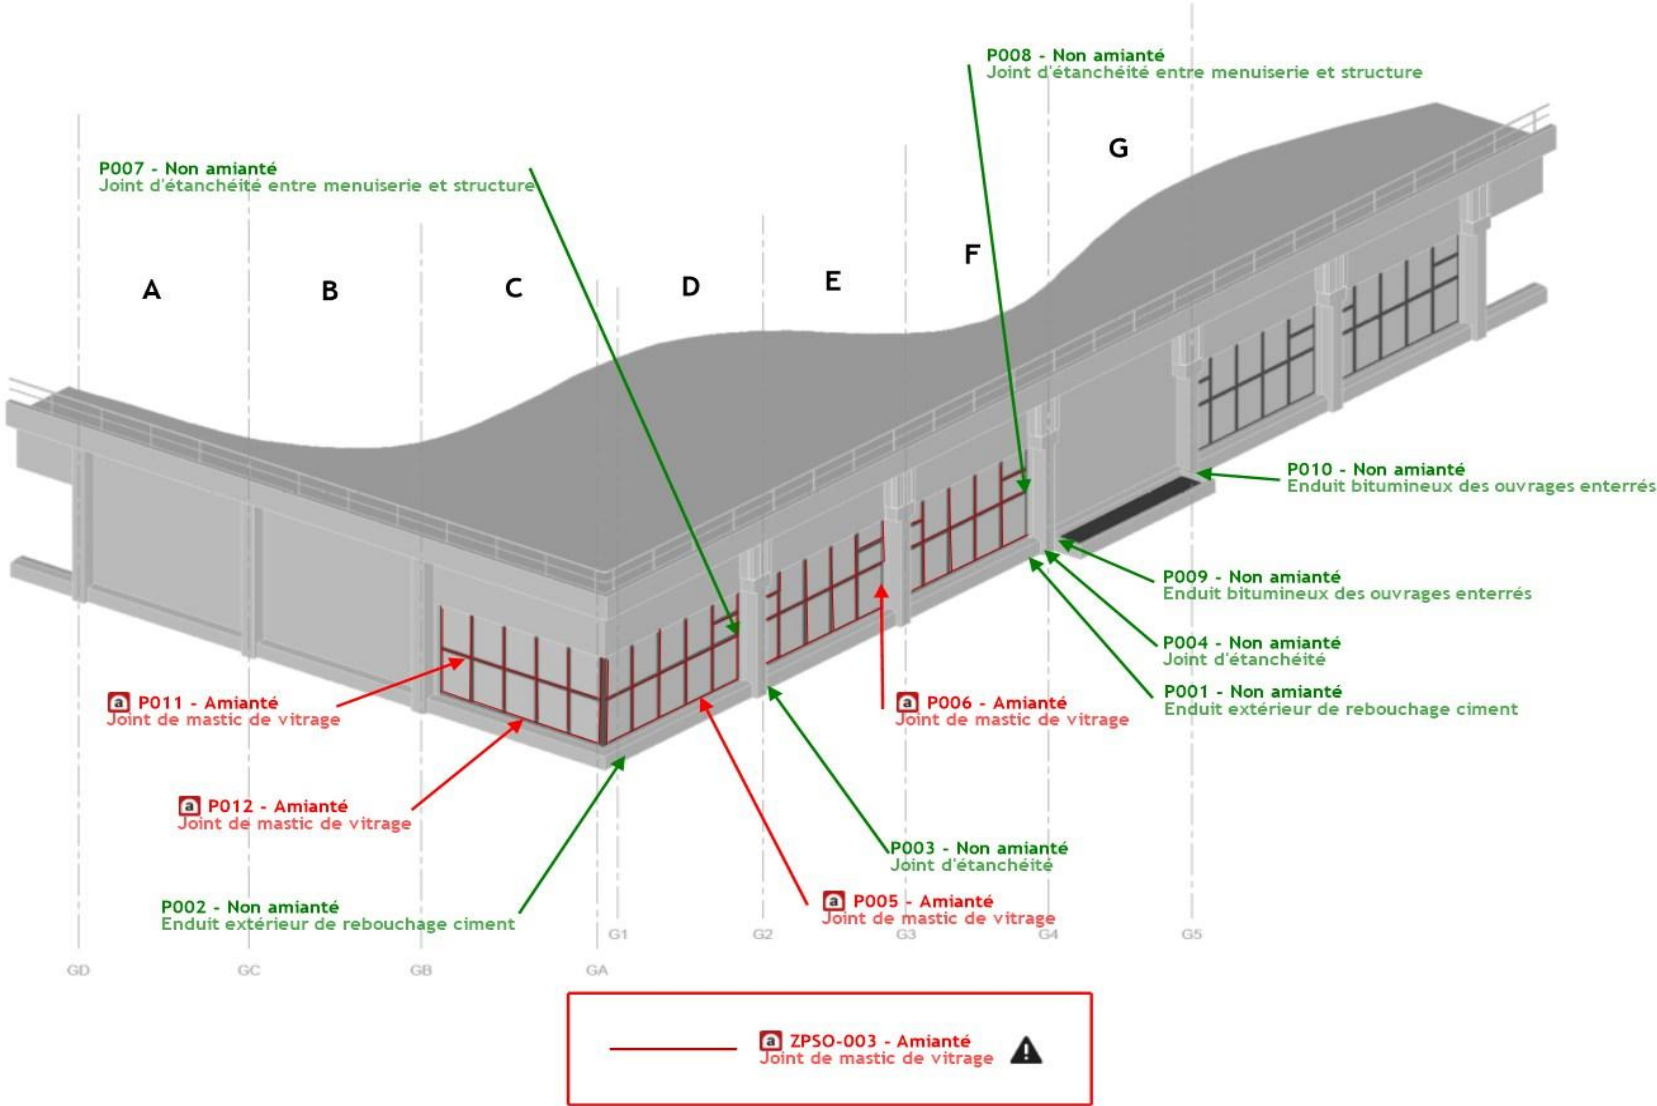
Nom du plan :  
Axonométrie existant

Planche de repérage technique
