# MINISTÈRE DES ARMÉES

## SID NORD-OUEST

**LA MALTIERE**  
**QUARTIER COMMANDANT STEPHANT**  
**RUE FREDERIC BENOIT**  
**N°G2D : 350238014W**  
**SAINT-JACQUES-DE-LA-LANDE (35)**

***Mission INFOS***  
***Juillet 2025***

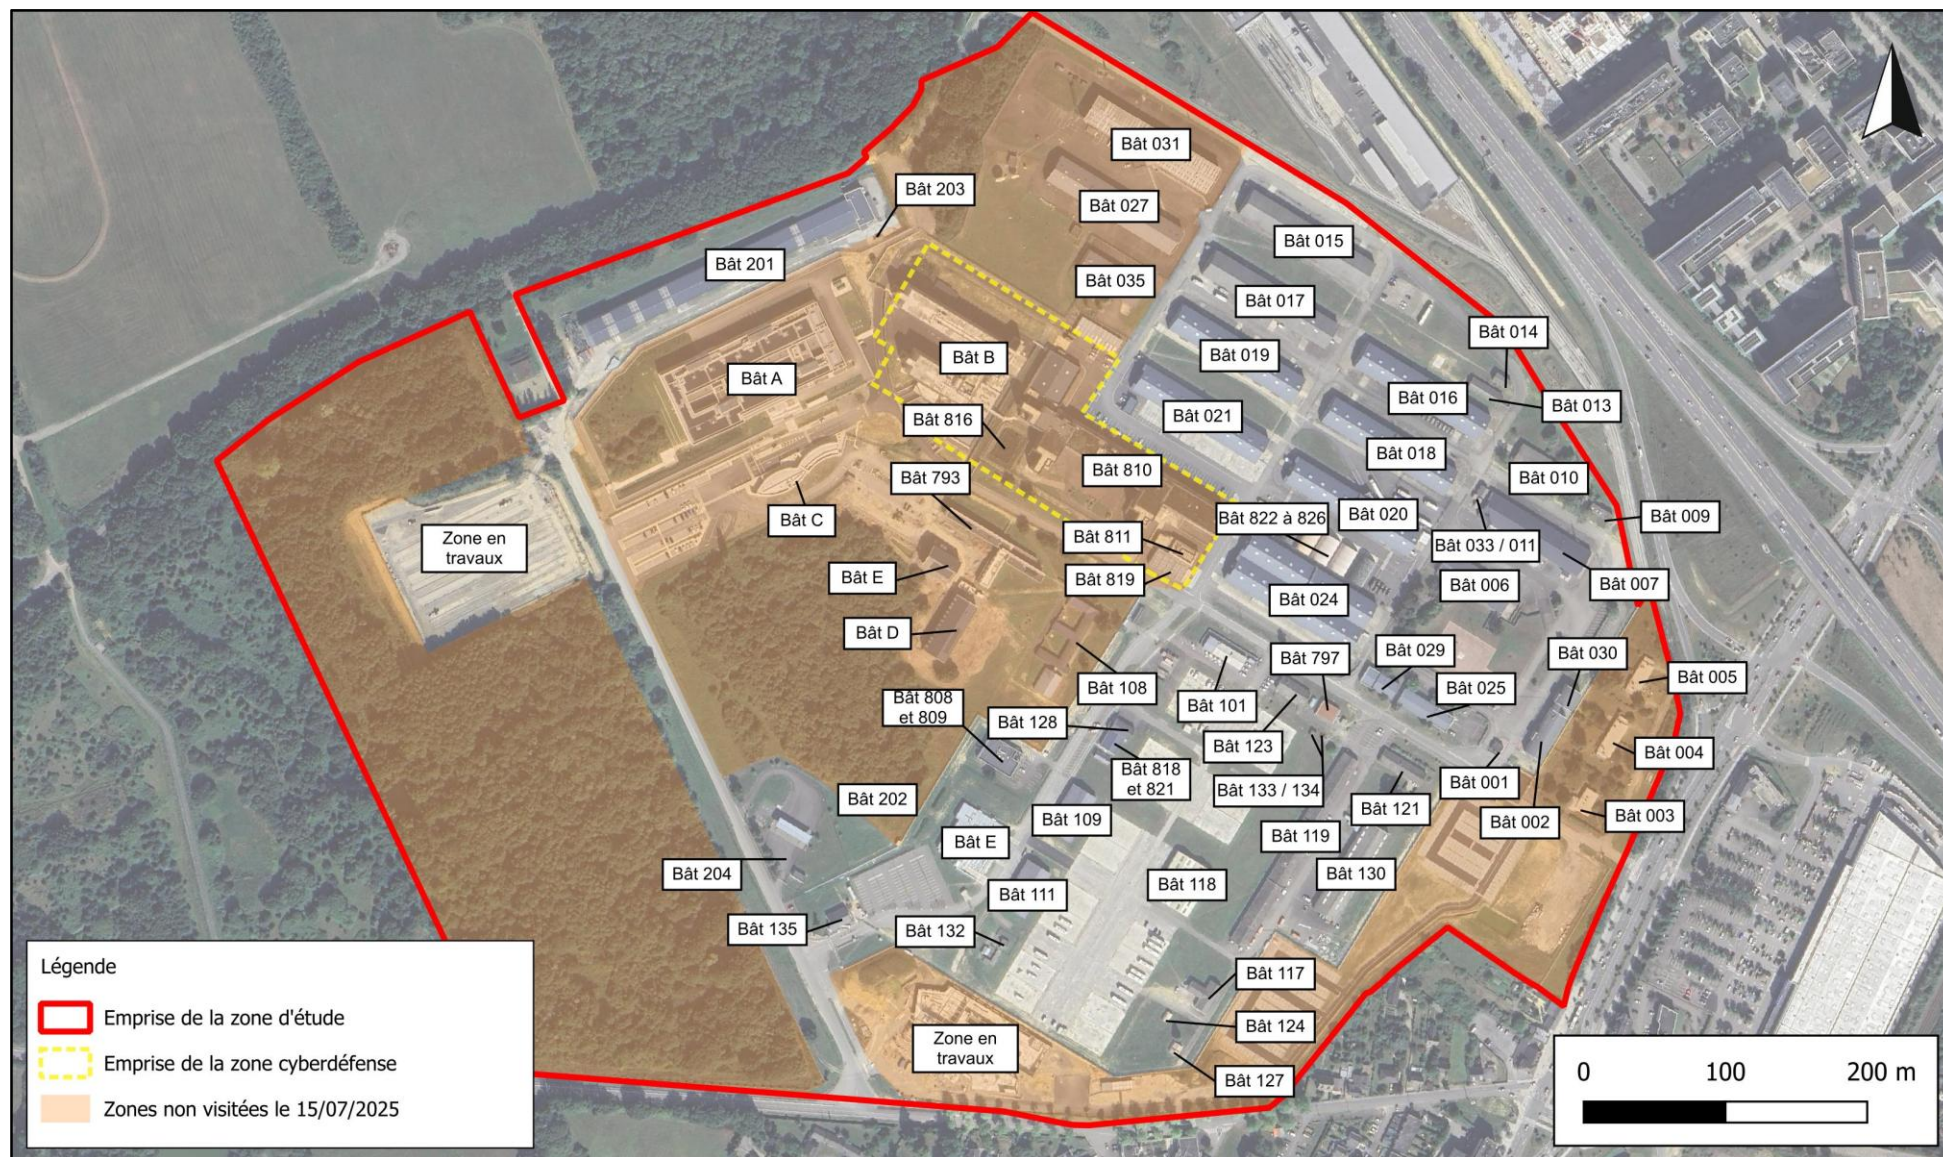
Figure 5 : Cartographie des bâtiments présents au droit de la zone d'étude (sources : Google Earth / SID NORD-OUEST)

La zone d'étude accueille les infrastructures suivantes :

- une forêt,
- une station-service en activité depuis 2005 (bâtiment 204) comprenant :
  - une aire de dépotage,
  - trois réservoirs enterrés de 50 m<sup>3</sup> double-enveloppe dont 1 réservoir bi-compartimenté (R1 - 30 m<sup>3</sup> de SP95 / 20 m<sup>3</sup> de GO) et 2 réservoirs mono-compartimentés (R2 - 50 m<sup>3</sup> de GO ; R3 - 50 m<sup>3</sup> de carburacteur diesel) - profondeurs des radiers inconnus,

- un séparateur à hydrocarbures (SH1 - 1,55 m de profondeur par rapport au tampon). D'après les informations transmises, ce séparateur à hydrocarbures est vidangé 1 fois par an. A titre informatif, la présence d'hydrocarbures a été identifiée dans le séparateur (épaisseur non connue).

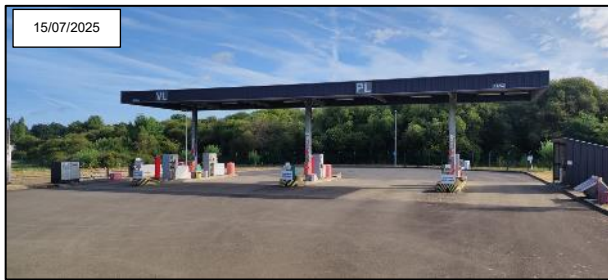
*Photographie 1 : Vue d'ensemble de la station-service au Sud-Ouest (vue en direction du Nord-Est)*

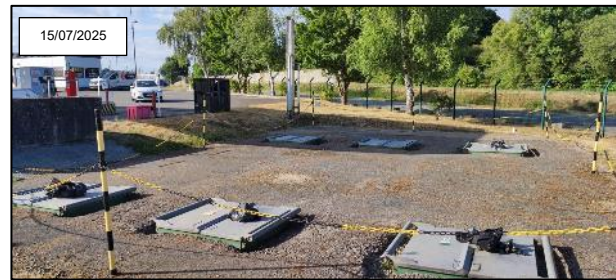
*Photographie 2 : Vue des tampons des 3 réservoirs enterrés R1 à R3 (vue en direction du Sud-Ouest)*

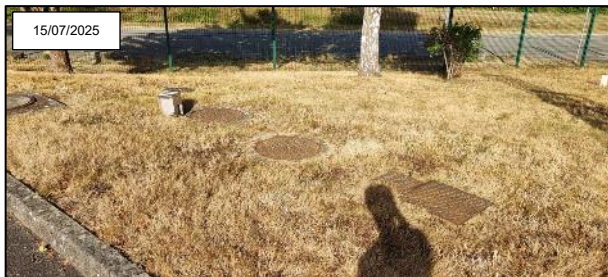
*Photographie 3 : Vue du séparateur à hydrocarbures SH1 (vue en direction du Nord-Ouest)*

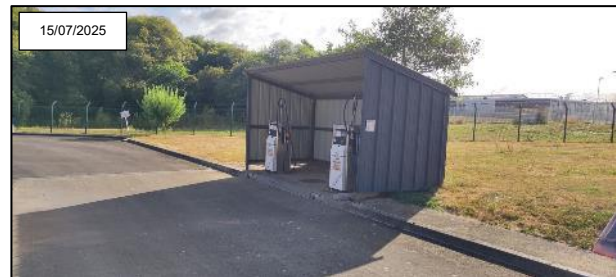
*Photographie 4 : Vue des volucompteurs poids-lourds (vue en direction du Nord-Est)*

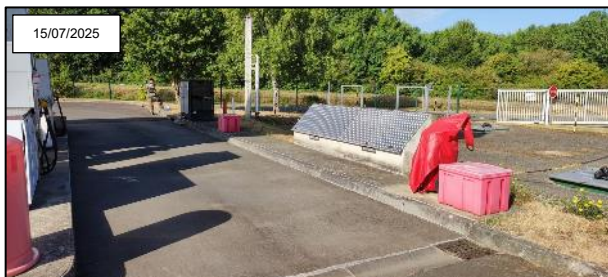
*Photographie 5 : Vue de l'aire de dépotage (vue en direction de l'Ouest-Sud-Ouest)*

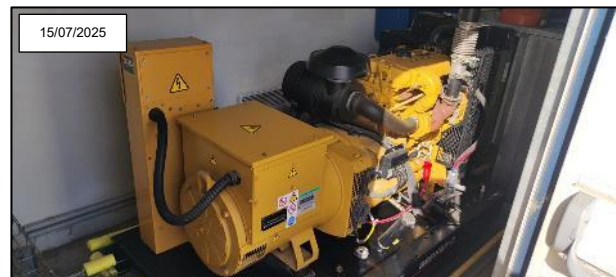
*Photographie 6 : Vue du groupe électrogène dans le local de la station-service*

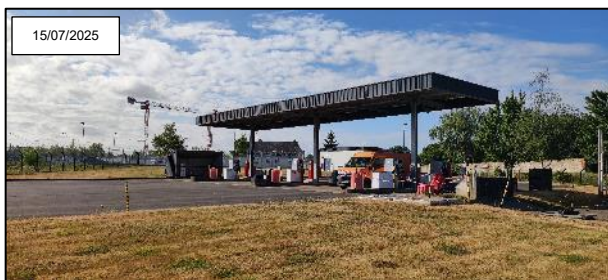
*Photographie 7 : Vue d'ensemble de la station-service au Sud-Ouest (vue en direction du Sud)*

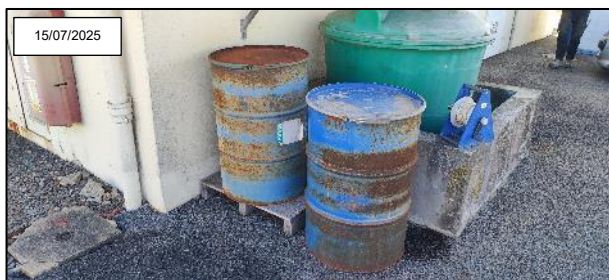
*Photographie 17 : Zone de stockage des fûts d'huiles usagés et du réservoir PEHD (sur dalle béton) au Sud du bâtiment 119 (vue en direction de l'Est-Nord-Est)*

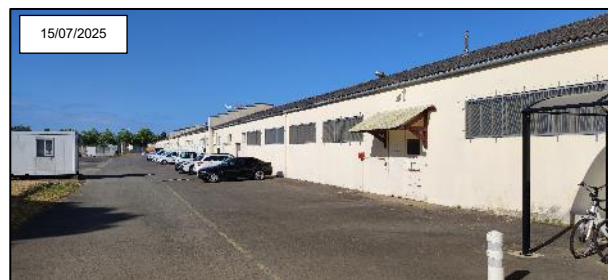
*Photographie 18 : Zone de stationnement pour véhicules légers à l'Est du bâtiment 119 (vue en direction du Sud-Sud-Ouest)*

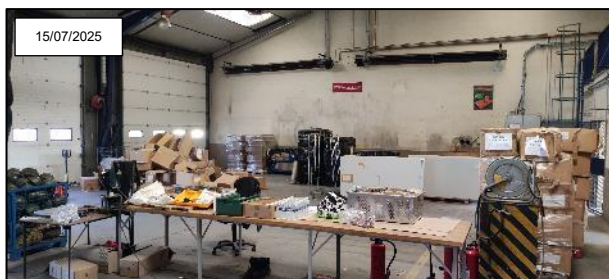
Photographie 21 : Vue de la partie Sud du bâtiment 130 - atelier incendie (stockage et contrôle d'extincteurs)

- le bâtiment 130 utilisé comme hangar de stockage pour du mobilier en partie Nord et comme atelier incendie en partie Sud (stockage et contrôle d'extincteurs). A titre informatif, les extincteurs sont stockés sur dalle béton. D'après les plans historiques, il s'agissait d'un ancien atelier « 2B » aménagé en 1989,

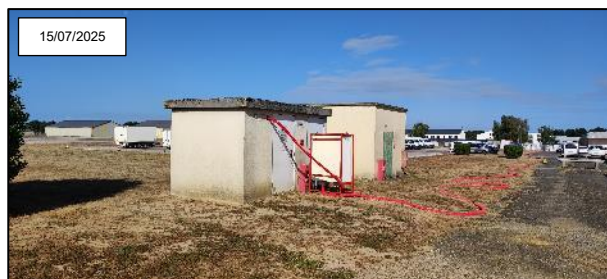
Photographie 22 : Vue des deux postes de transformation en partie Est (vue en direction de l'Ouest)

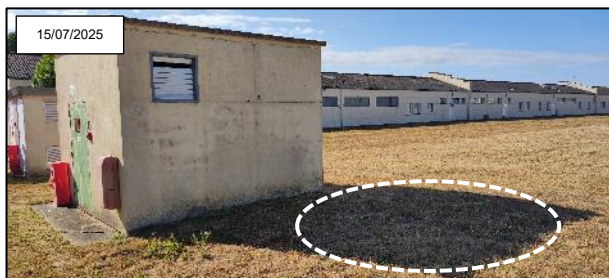
Photographie 23 : Emplacement d'un ancien groupe électrogène et d'un ancien réservoir enterré associé (R4 - retirés) (vue en direction du Sud-Est)

- un bâtiment en ruines (ancien bâtiment 001),
- l'emplacement d'un ancien groupe électrogène et son réservoir enterré associé (ancien réservoir R4 - volume et profondeur du radier inconnus). D'après les informations transmises, le groupe électrogène ainsi que le réservoir ont été retirés (absence d'information sur la qualité des sols au droit de ces installations après leur retrait),

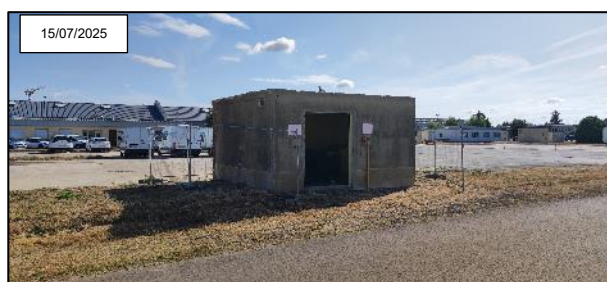
Photographie 28 : Vue du bâtiment en ruines rattaché à l'ancien bâtiment 102 (vue en direction Nord-Est)

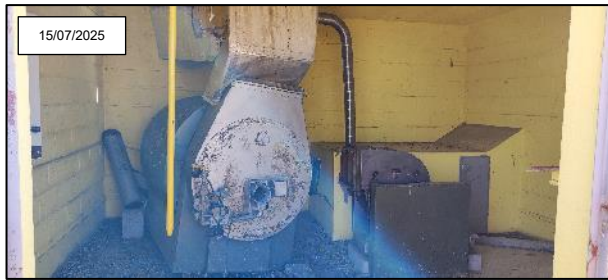
*Photographie 29 : Machine de nature inconnue identifiée dans le bâtiment en ruines*

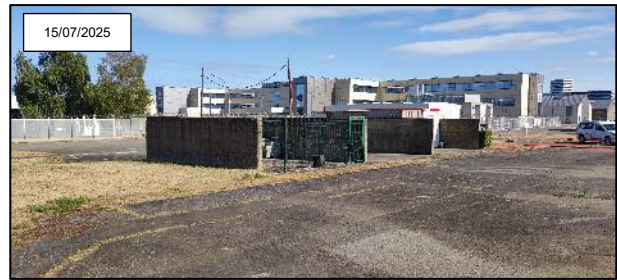
*Photographie 30 : Zones de stockage en extérieur - emplacement d'une ancienne aire de lavage (vue en direction du Nord-Est)*

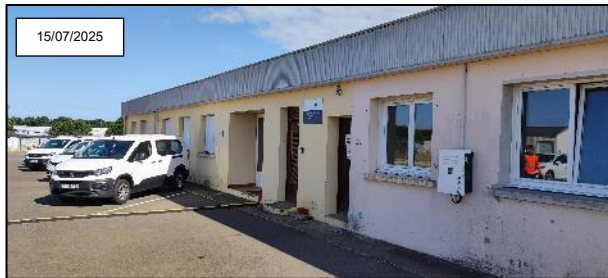
*Photographie 31 : Vue du bâtiment 101 (vue en direction du Nord-Ouest)*

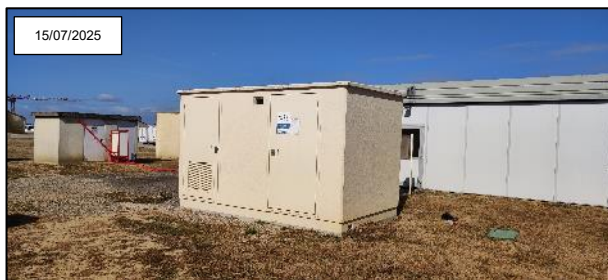
*Photographie 33 : Vue du poste de transformation identifié à l'Est du bâtiment 797 (vue en direction du Sud)*

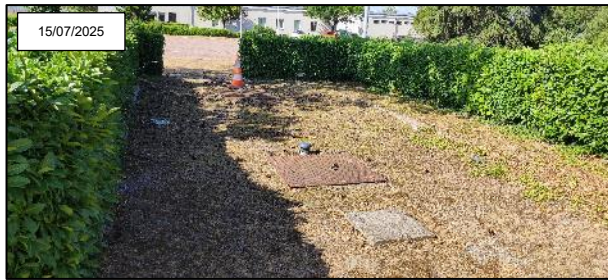
*Photographie 39 : Séparateur à hydrocarbures SH2  
(vue en direction du Sud-Sud-Ouest)*

D'autre part, il est recommandé de poursuivre l'entretien régulier des séparateurs à hydrocarbures et notamment celui de la station-service.

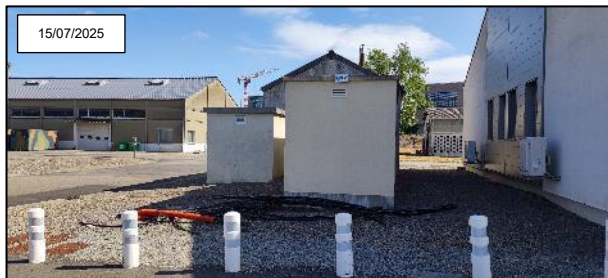
*Photographie 41 : Postes de transformation identifiés à l'Ouest du bâtiment 007  
(vue en direction du Nord-Nord-Est)*

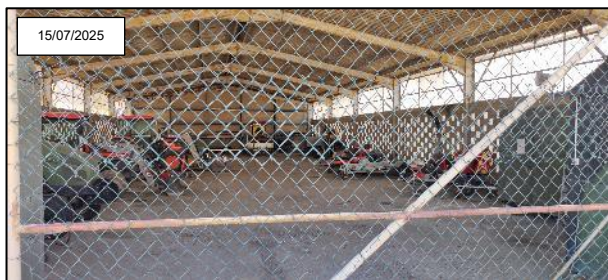
*Photographie 43 : Vue de l'intérieur du bâtiment 010 - Zone de stockages d'engins agricoles et de produits pétroliers (vue en direction de l'Est-Sud-Est)*

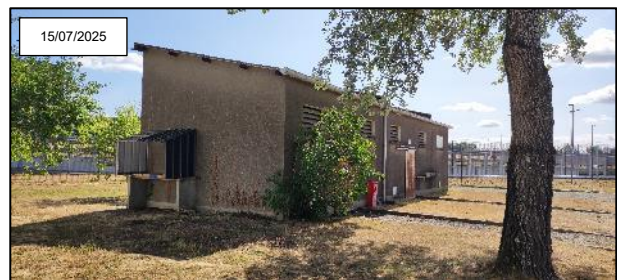
*Photographie 44 : Vue du bâtiment 009  
(vue en direction de l'Est-Nord-Est)*

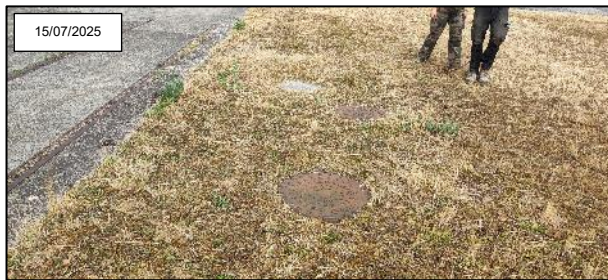
Photographie 51 : Emplacement du séparateur à hydrocarbures SH3 au Nord du bâtiment 020

- les bâtiments 015, 016, 017, 018, 019, 020 et 021 correspondant à des hangars de stockage de matériel militaire, de vêtements militaires ou de ressources alimentaires. Un séparateur à hydrocarbures a été identifié au Nord du bâtiment 020 (SH3 - profondeur du radier non connue),

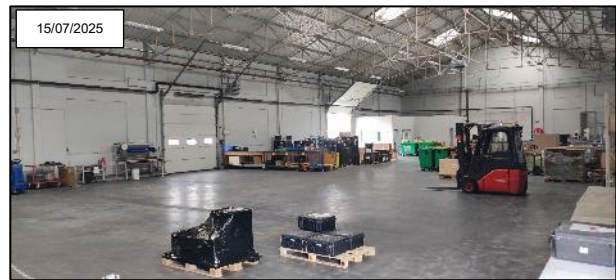
Photographie 52 : Vue de l'intérieur du bâtiment 020 - stockage de matériel militaire

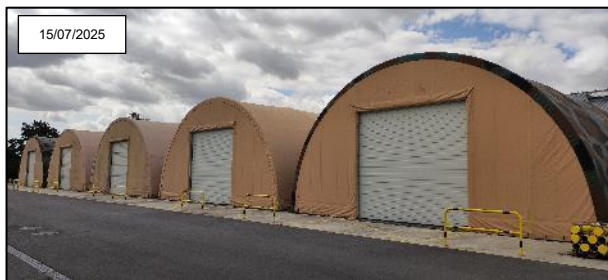
Photographie 53 : Vue des bâtiments 822 à 826 - stockage de matériel militaire (vue en direction du Sud)

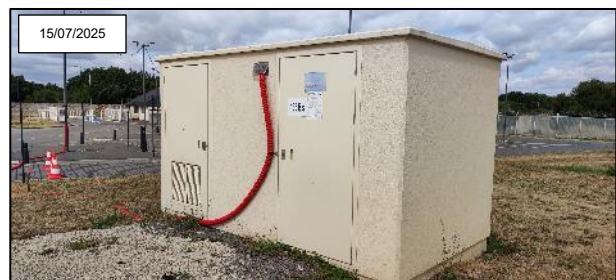
Photographie 56 : Poste de transformation identifié à l'Est du poste de garde (vue en direction de l'Ouest-Sud-Ouest)

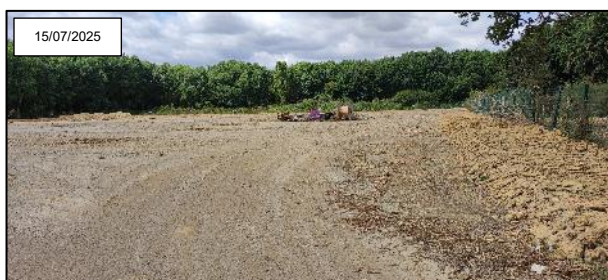
Photographie 57 : Vue d'ensemble de la zone en travaux au Nord-Ouest de la zone d'étude - aménagement d'un parking (vue en direction du Sud-Ouest)

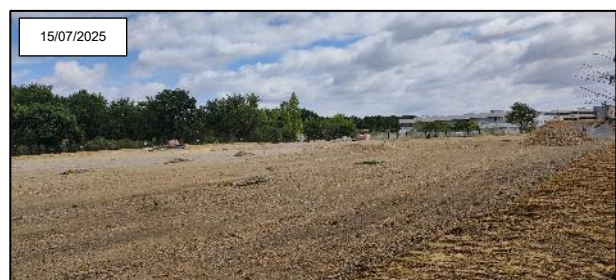
Photographie 58 : Vue d'ensemble de la zone en travaux au Nord-Ouest de la zone d'étude - aménagement d'un parking (vue en direction du Nord-Nord-Est)

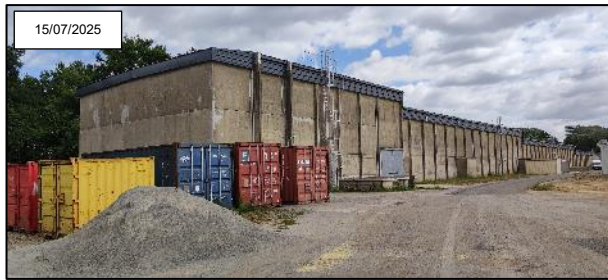
Photographie 59 : Vue d'ensemble du stand de tir identifié au Nord de la zone d'étude (vue en direction du Nord-Est)

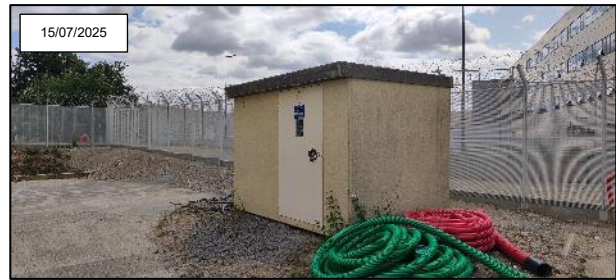
Photographie 60 : Vue du poste de transformation identifié au Nord de la zone d'étude (vue en direction de l'Est-Sud-Est).

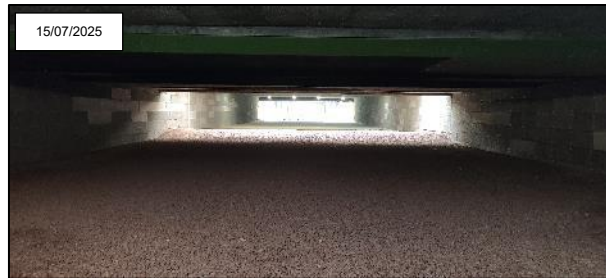
Photographie 61 : Vue de l'intérieur du stand de tir - pierres volcaniques recouvrant les 50 premiers centimètres du site (vue en direction de l'Ouest-Sud-Ouest)

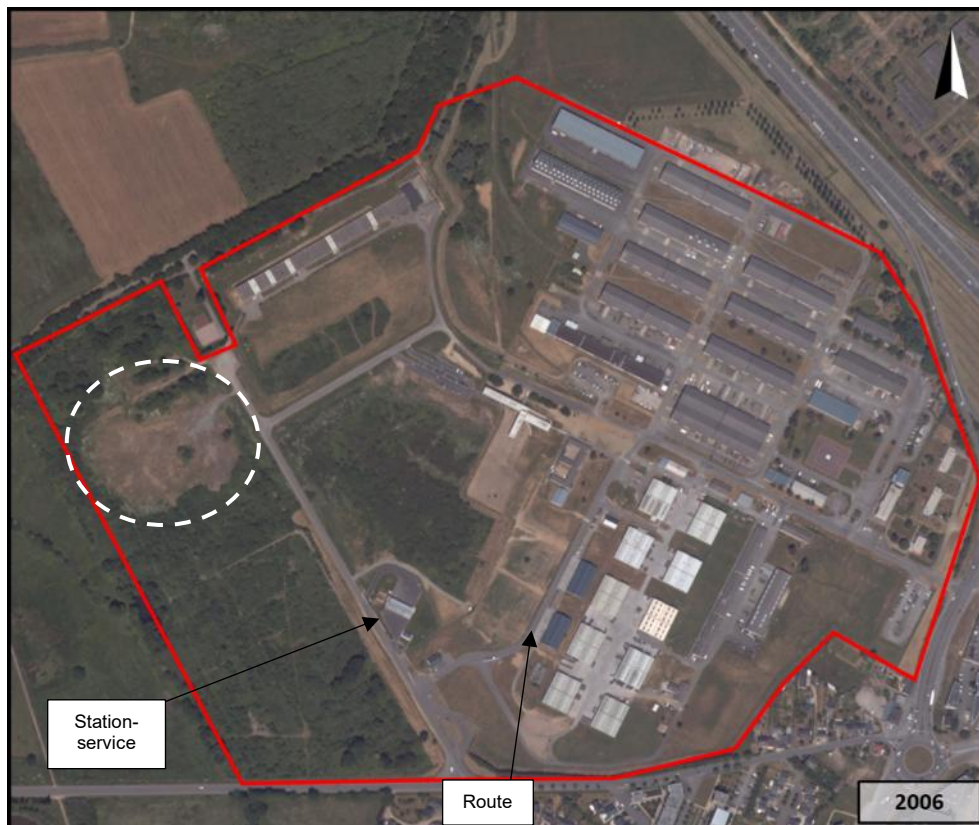
Date : 2006 - Source : photothèque de l'IGN

Les bâtiments de la zone 1 ont été démantelés (vraisemblablement entre 1993 et 1998).

Une station-service a été aménagée au droit de la zone d'étude en partie centrale Sud-Ouest.

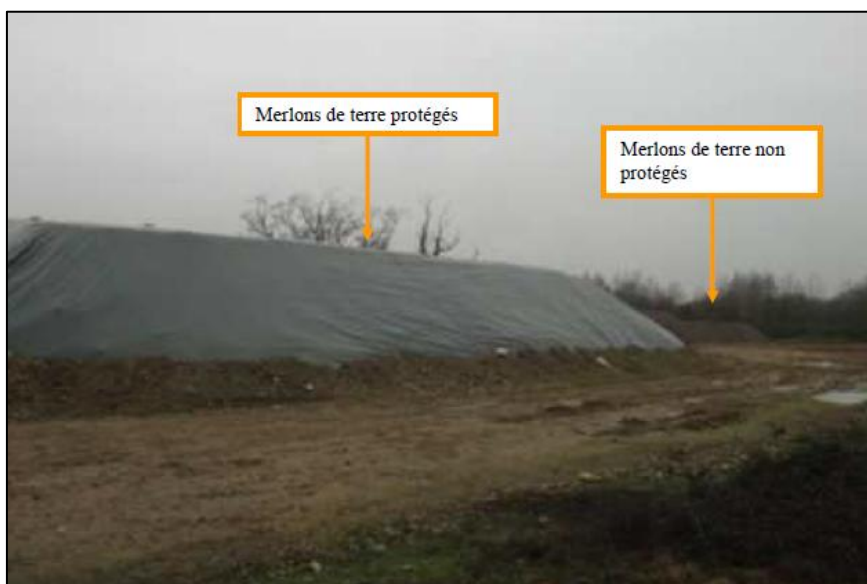
Un stockage de terres polluées (provenant de chantiers de dépollution du site appelé « Délaisé DGA » correspondant à une partie du site de la Courrouze) est identifié au Nord-Ouest de la zone d'étude, sur l'ancien site de stockage de la « Basse Maltière ». Ces terres sont en partie bâchées (lessivage des polluants possibles sur le merlon de terres non recouvertes).

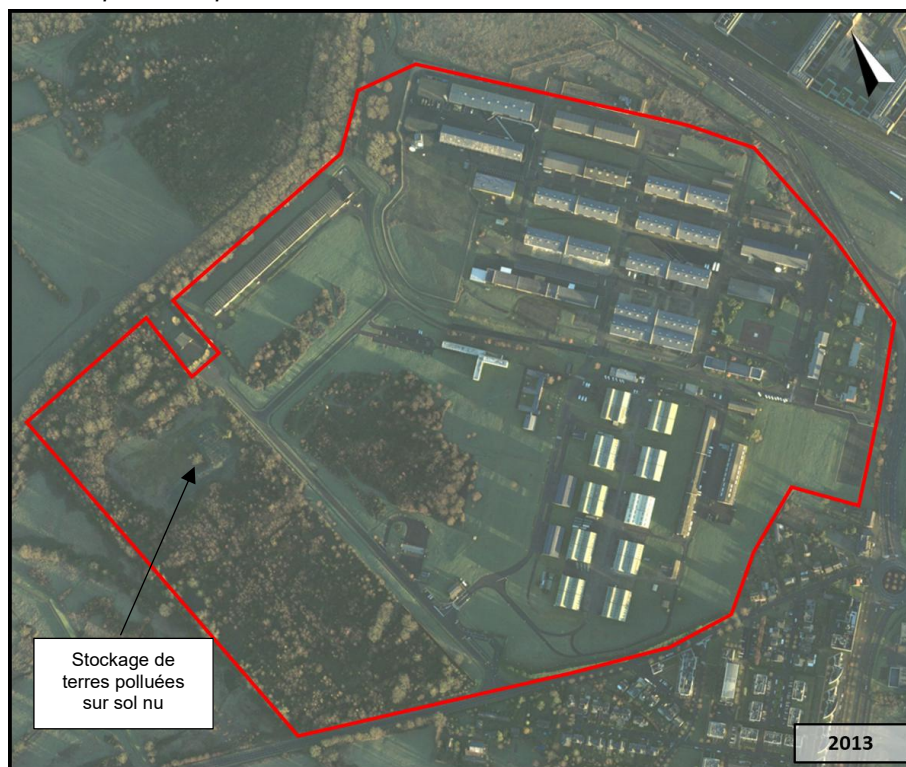
Date : 2013 - Source : photothèque de l'IGN

Le stockage de terres polluées (intégrant les deux merlons) en partie Nord-Ouest est toujours visible. Aucune autre modification notable n'est visible au droit et aux abords de la zone d'étude.

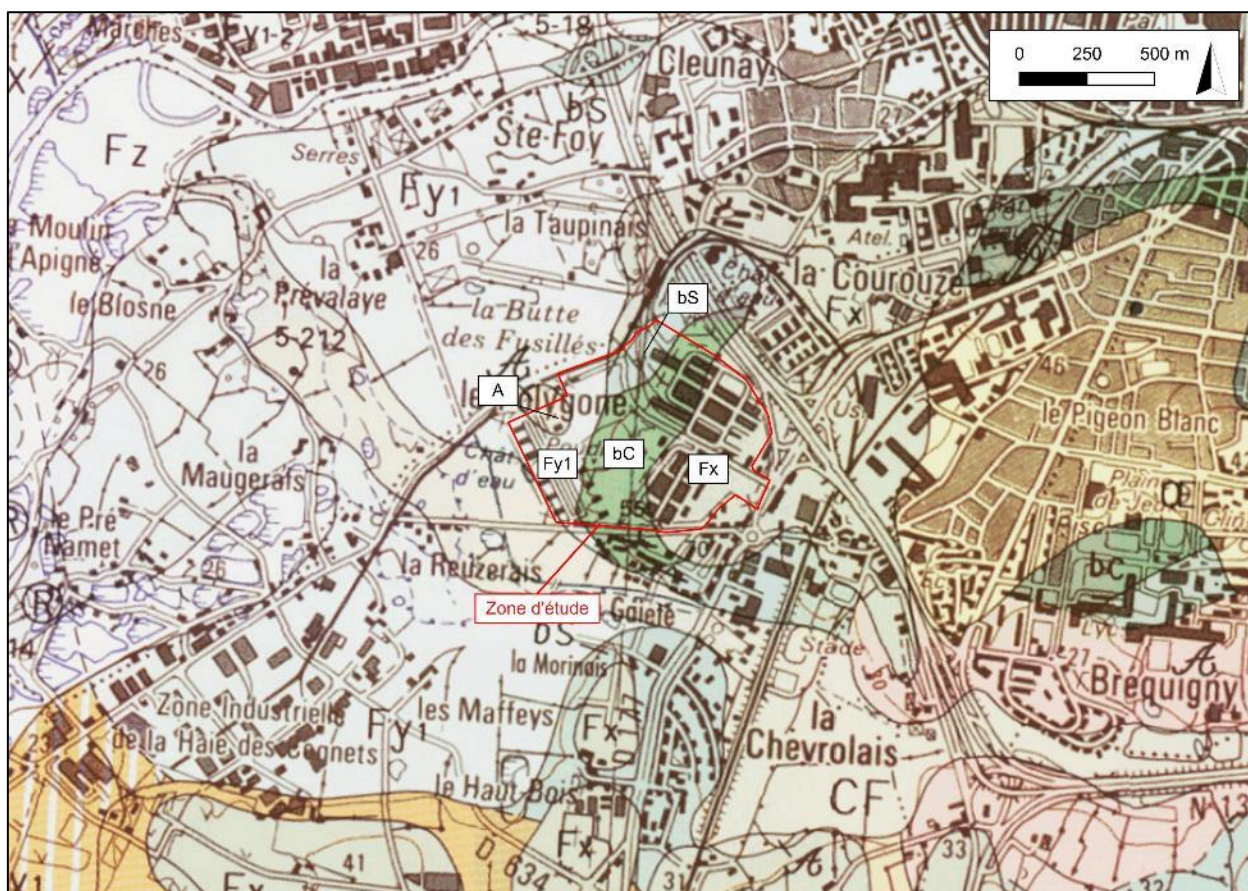
Figure 10 : Contexte géologique (source : Carte géologique n°317 de Rennes, Infoterre)

D'après la carte géologique de Rennes n°317, la zone d'étude repose sur 5 formations géologiques affleurantes distinctes. La description de ces formations est présentée dans le tableau en page suivante.

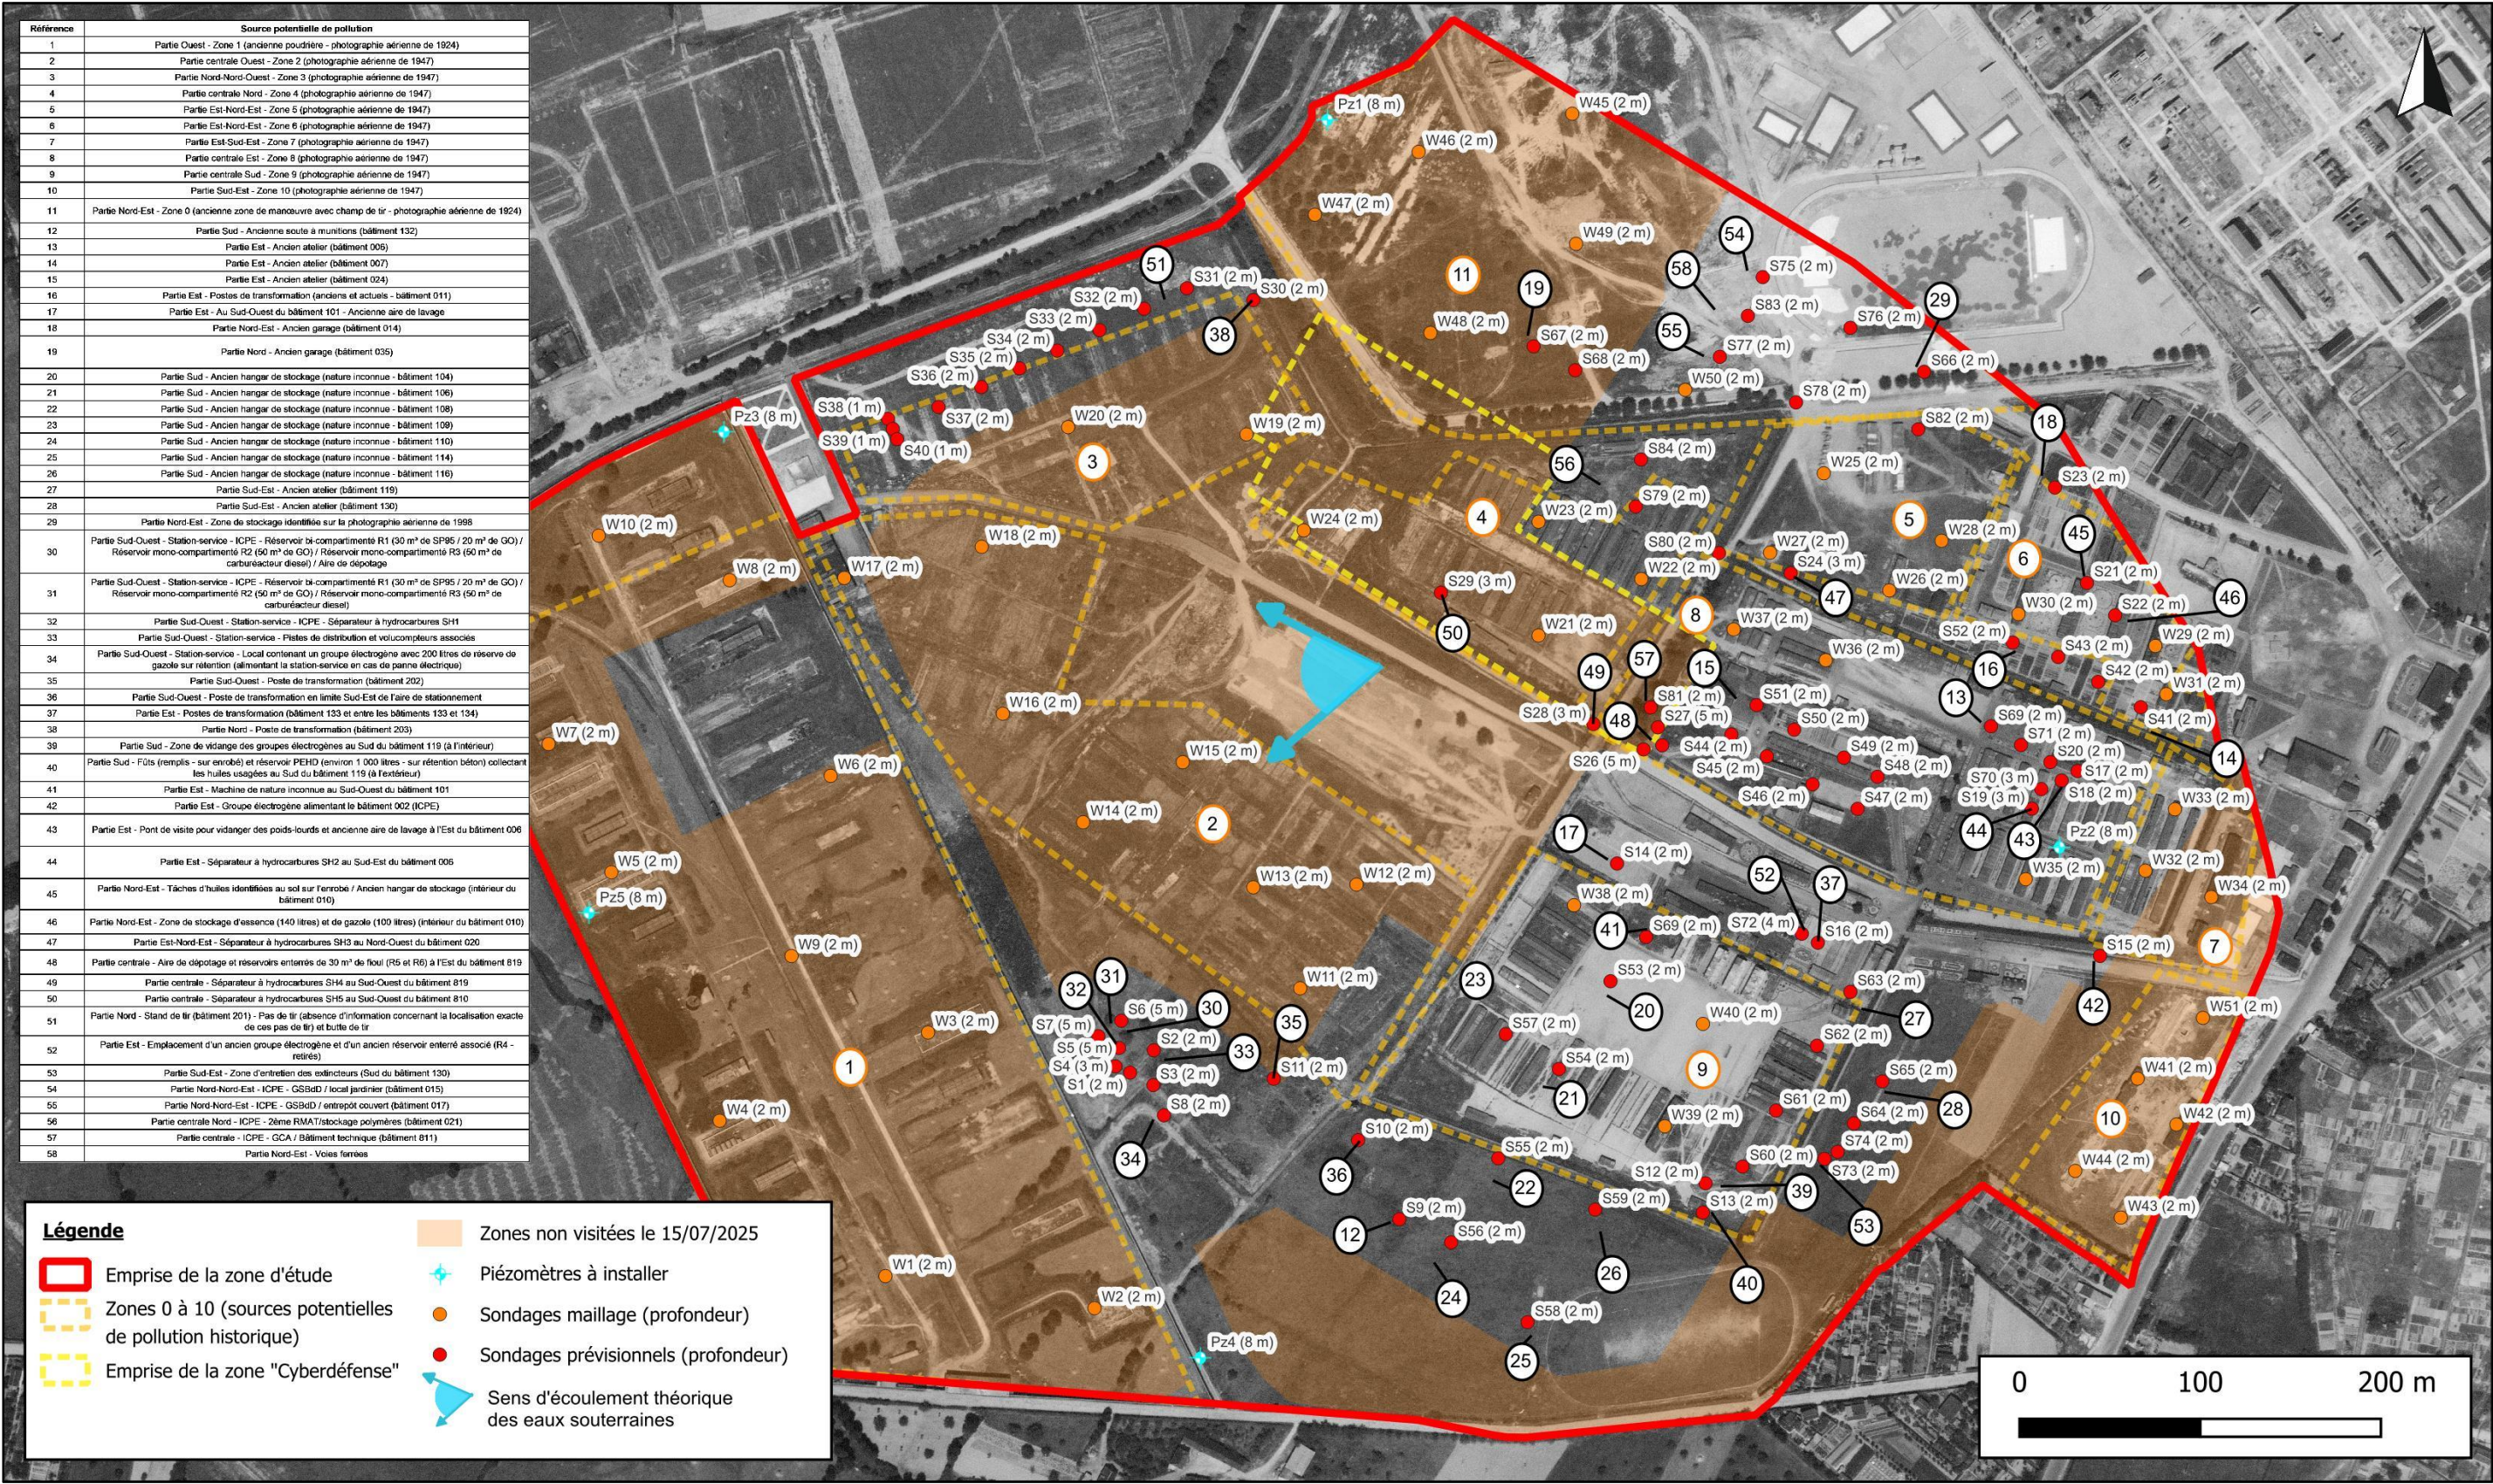
Figure 20 : Plan d'implantation prévisionnelle des investigations sur photographie aérienne de 1947 - Juillet 2025
