## Rapport de recherche de polluants dans les revêtements routiers ou bitumineux

Numéro de dossier : **ESIDR2\_04\_35\_20250619\_CAROT**  
Norme employée : Absence de norme de référence  
Date du repérage : 02/07/2025  
Heure d'arrivée : 08 h 30  
Date émission : 16/07/2025

Adresse : **COMPLEXE DE LA MALTIERE  
35136 ST JACQUES DE LA LANDE**

Référence cadastrale : **Non communiquée**  
Périmètre de repérage : **Voirie**

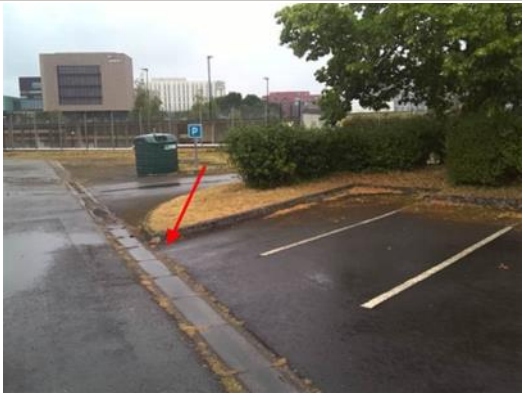
| Réf. carotte | Localisation | Epaisseur (cm) | Photo | Couches | Conclusion amiante | Conclusion HAP | Conclusion HCT |
|---|---|---|---|---|---|---|---|
| Carotte 01 | Voie : COMPLEXE DE LA MALTERIE<br>PR / Pos : S/O<br>Géo. X : S/O<br>Géo. Y : S/O<br>Précision : S/O | 5 | | <b>Réf. : Couche 01</b><br>Descriptif : Enrobé<br>Epaisseur : 5 | Absence | <50 mg/kg | S/O |

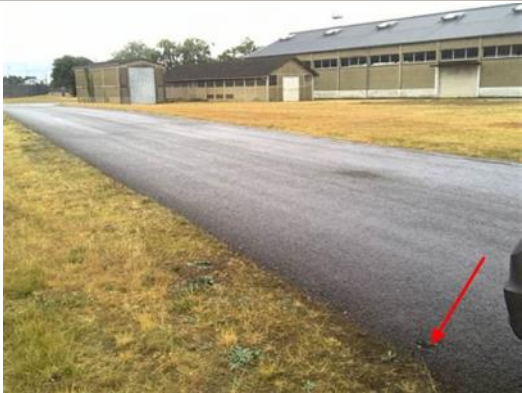
| Réf. carotte | Localisation | Epaisseur (cm) | Photo | Couches | Conclusion amiante | Conclusion HAP | Conclusion HCT |
|---|---|---|---|---|---|---|---|
| Carotte 02 | Voie : COMPLEXE DE LA MALTERIE<br>PR / Pos : S/O<br>Géo. X : S/O<br>Géo. Y : S/O<br>Précision : S/O | 5 | | <b>Réf. : Couche 01</b><br>Descriptif : Enrobé<br>Epaisseur : 5 | Absence | <50 mg/kg | S/O |

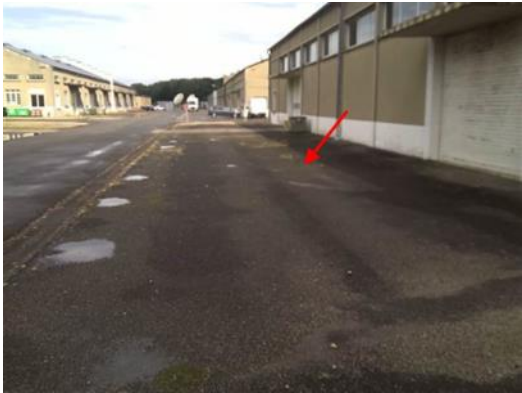
| Réf. carotte | Localisation | Epaisseur (cm) | Photo | Couches | Conclusion amiante | Conclusion HAP | Conclusion HCT |
|---|---|---|---|---|---|---|---|
| Carotte 03 | Voie : COMPLEXE DE LA MALTIERE<br>PR / Pos : S/O<br>Géo. X : S/O<br>Géo. Y : S/O<br>Précision : S/O | 5 | | <b>Réf. : Couche 01</b><br>Descriptif : Enrobé<br>Epaisseur : 5 | Absence | <50 mg/kg | S/O |

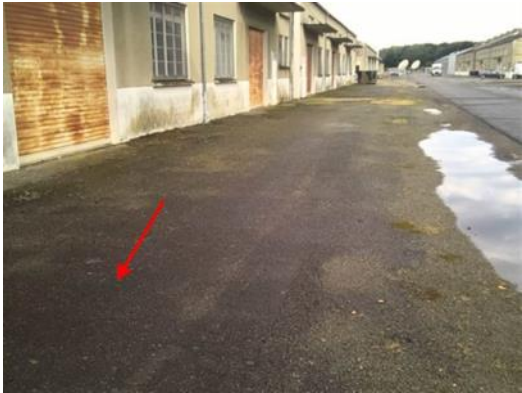
| Réf. carotte | Localisation | Epaisseur (cm) | Photo | Couches | Conclusion amiante | Conclusion HAP | Conclusion HCT |
|---|---|---|---|---|---|---|---|
| Carotte 04 | Voie : COMPLEXE DE LA MALTIERE<br>PR / Pos : S/O<br>Géo. X : S/O<br>Géo. Y : S/O<br>Précision : S/O | 5 | | <b>Réf. : Couche 01</b><br>Descriptif : Enrobé<br>Epaisseur : 5 | Absence | <50 mg/kg | S/O |

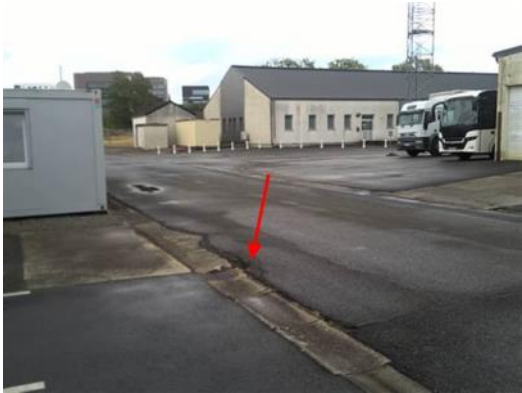
| Réf. carotte | Localisation | Epaisseur (cm) | Photo | Couches | Conclusion amiante | Conclusion HAP | Conclusion HCT |
|---|---|---|---|---|---|---|---|
| Carotte 05 | Voie : COMPLEXE DE LA MALTIERE<br>PR / Pos : S/O<br>Géo. X : S/O<br>Géo. Y : S/O<br>Précision : S/O | 5 | | <b>Réf. : Couche 01</b><br>Descriptif : Enrobé<br>Epaisseur : 5 | Absence | <50 mg/kg | S/O |

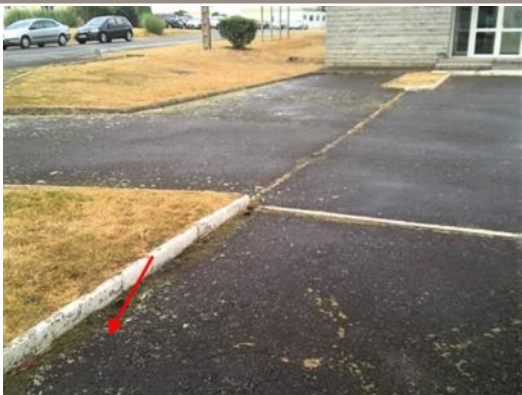
| Réf. carotte | Localisation | Epaisseur (cm) | Photo | Couches | Conclusion amiante | Conclusion HAP | Conclusion HCT |
|---|---|---|---|---|---|---|---|
| Carotte 06 | Voie : COMPLEXE DE LA MALTIERE<br>PR / Pos : S/O<br>Géo. X : S/O<br>Géo. Y : S/O<br>Précision : S/O | 5 | | <b>Réf. : Couche 01</b><br>Descriptif : Enrobé<br>Epaisseur : 5 | Absence | <50 mg/kg | S/O |

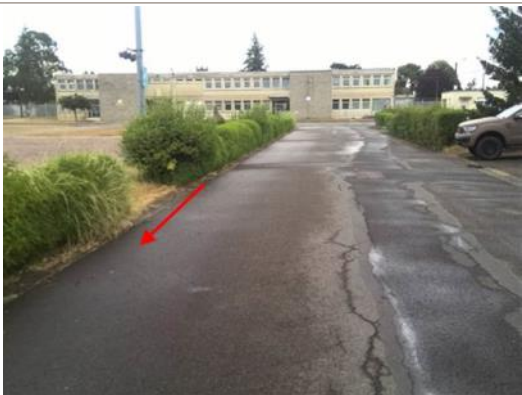
| Réf. carotte | Localisation | Epaisseur (cm) | Photo | Couches | Conclusion amiante | Conclusion HAP | Conclusion HCT |
|---|---|---|---|---|---|---|---|
| Carotte 07 | Voie : COMPLEXE DE LA MALTIERE<br>PR / Pos : S/O<br>Géo. X : S/O<br>Géo. Y : S/O<br>Précision : S/O | 5 | | <b>Réf. : Couche 01</b><br>Descriptif : Enrobé<br>Epaisseur : 5 | Absence | <50 mg/kg | S/O |

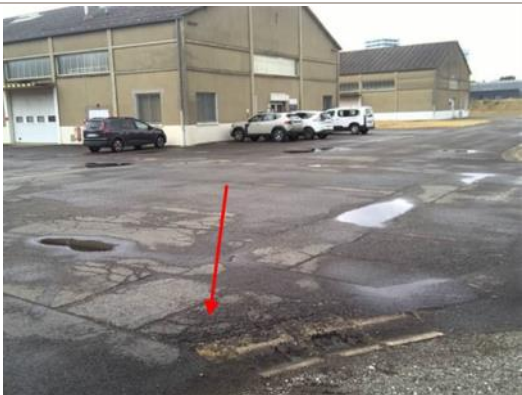
| Réf. carotte | Localisation | Epaisseur (cm) | Photo | Couches | Conclusion amiante | Conclusion HAP | Conclusion HCT |
|---|---|---|---|---|---|---|---|
| Carotte 08 | Voie : COMPLEXE DE LA MALTIERE<br>PR / Pos : S/O<br>Géo. X : S/O<br>Géo. Y : S/O<br>Précision : S/O | 5 | | <b>Réf. : Couche 01</b><br>Descriptif : Enrobé<br>Epaisseur : 5 | Absence | <50 mg/kg | S/O |

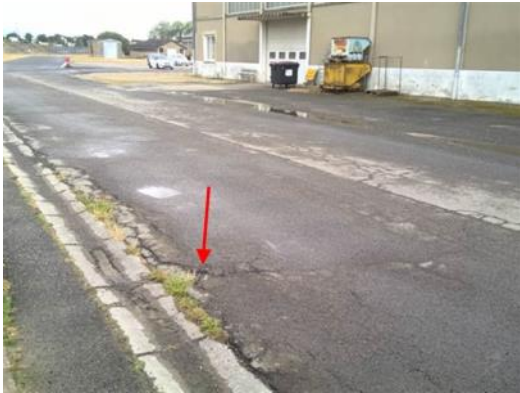
| Réf. carotte | Localisation | Epaisseur (cm) | Photo | Couches | Conclusion amiante | Conclusion HAP | Conclusion HCT |
|---|---|---|---|---|---|---|---|
| Carotte 09 | Voie : COMPLEXE DE LA MALTIERE<br>PR / Pos : S/O<br>Géo. X : S/O<br>Géo. Y : S/O<br>Précision : S/O | 5 | | <b>Réf. : Couche 01</b><br>Descriptif : Enrobé<br>Epaisseur : 5 | Absence | <50 mg/kg | S/O |

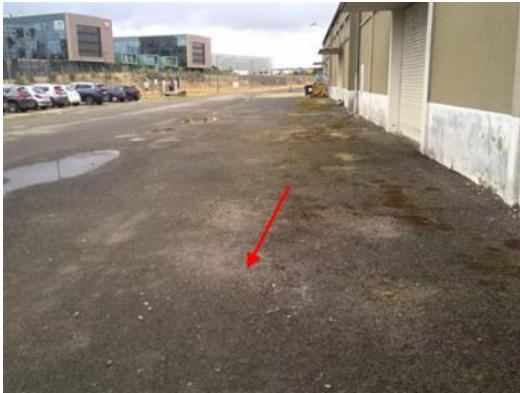
| Réf. carotte | Localisation | Epaisseur (cm) | Photo | Couches | Conclusion amiante | Conclusion HAP | Conclusion HCT |
|---|---|---|---|---|---|---|---|
| Carotte 10 | Voie : COMPLEXE DE LA MALTIERE<br>PR / Pos : S/O<br>Géo. X : S/O<br>Géo. Y : S/O<br>Précision : S/O | 5 | | <b>Réf. : Couche 01</b><br>Descriptif : Enrobé<br>Epaisseur : 5 | Absence | <50 mg/kg | S/O |

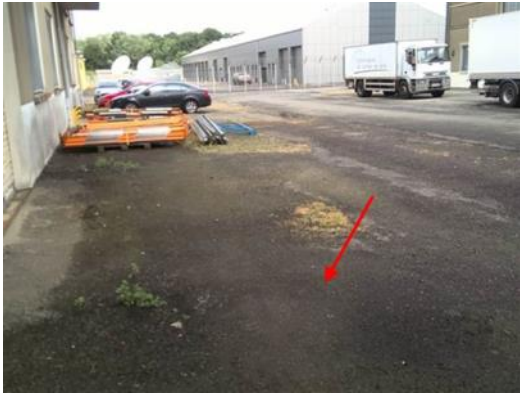
| Réf. carotte | Localisation | Epaisseur (cm) | Photo | Couches | Conclusion amiante | Conclusion HAP | Conclusion HCT |
|---|---|---|---|---|---|---|---|
| Carotte 11 | Voie : COMPLEXE DE LA MALTIERE<br>PR / Pos : S/O<br>Géo. X : S/O<br>Géo. Y : S/O<br>Précision : S/O | 5 | | <b>Réf. : Couche 01</b><br>Descriptif : Enrobé<br>Epaisseur : 5 | Absence | <50 mg/kg | S/O |

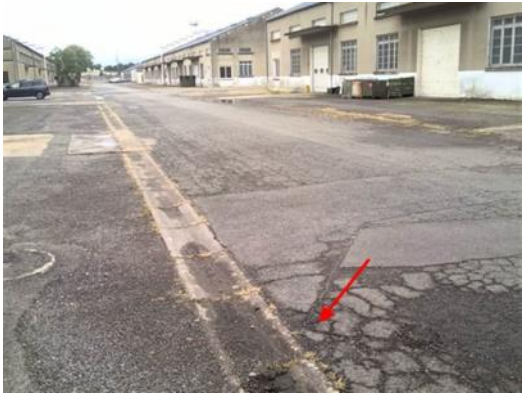
| Réf. carotte | Localisation | Epaisseur (cm) | Photo | Couches | Conclusion amiante | Conclusion HAP | Conclusion HCT |
|---|---|---|---|---|---|---|---|
| Carotte 12 | Voie : COMPLEXE DE LA MALTIERE<br>PR / Pos : S/O<br>Géo. X : S/O<br>Géo. Y : S/O<br>Précision : S/O | 5 | | <b>Réf. : Couche 01</b><br>Descriptif : Enrobé<br>Epaisseur : 5 | Absence | <50 mg/kg | S/O |

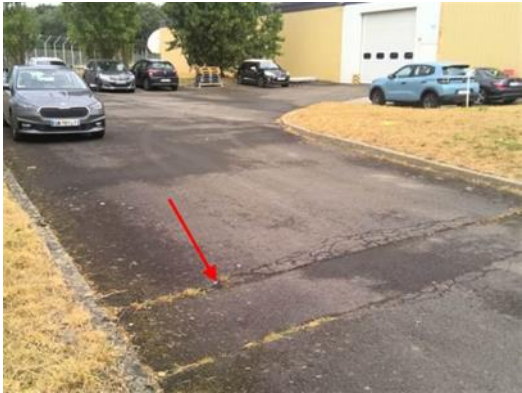
| Réf. carotte | Localisation | Epaisseur (cm) | Photo | Couches | Conclusion amiante | Conclusion HAP | Conclusion HCT |
|---|---|---|---|---|---|---|---|
| Carotte 13 | Voie : COMPLEXE DE LA MALTIERE<br>PR / Pos : S/O<br>Géo. X : S/O<br>Géo. Y : S/O<br>Précision : S/O | 5 | | <b>Réf. : Couche 01</b><br>Descriptif : Enrobé<br>Epaisseur : 5 | Absence | <50 mg/kg | S/O |

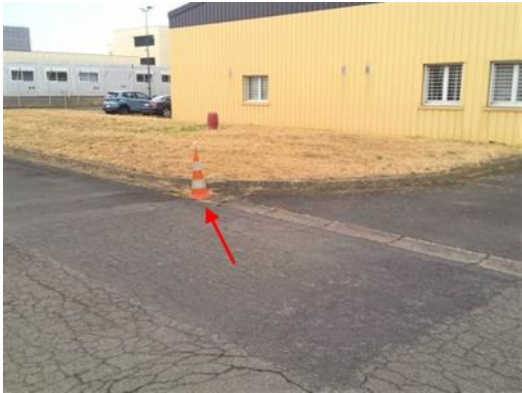
| Réf. carotte | Localisation | Epaisseur (cm) | Photo | Couches | Conclusion amiante | Conclusion HAP | Conclusion HCT |
|---|---|---|---|---|---|---|---|
| Carotte 14 | Voie : COMPLEXE DE LA MALTIERE<br>PR / Pos : S/O<br>Géo. X : S/O<br>Géo. Y : S/O<br>Précision : S/O | 5 | | <b>Réf. : Couche 01</b><br>Descriptif : Enrobé<br>Epaisseur : 5 | Absence | <50 mg/kg | S/O |

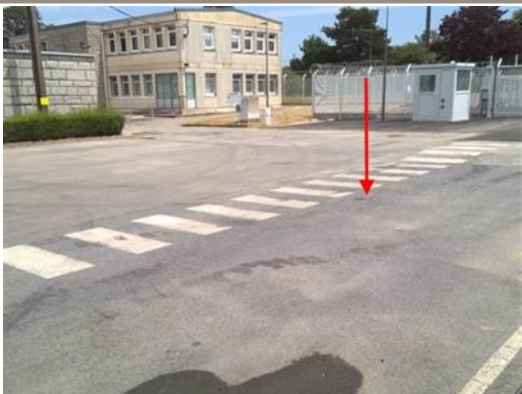
| Réf. carotte | Localisation | Epaisseur (cm) | Photo | Couches | Conclusion amiante | Conclusion HAP | Conclusion HCT |
|---|---|---|---|---|---|---|---|
| Carotte 15 | Voie : COMPLEXE DE LA MALTIERE<br>PR / Pos : S/O<br>Géo. X : S/O<br>Géo. Y : S/O<br>Précision : S/O | 5 | | <b>Réf. : Couche 01</b><br>Descriptif : Enrobé<br>Epaisseur : 5 | Absence | <50 mg/kg | S/O |

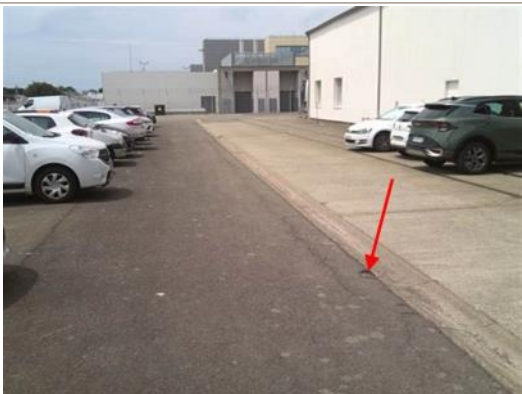
| Réf. carotte | Localisation | Epaisseur (cm) | Photo | Couches | Conclusion amiante | Conclusion HAP | Conclusion HCT |
|---|---|---|---|---|---|---|---|
| Carotte 16 | Voie : COMPLEXE DE LA MALTIERE<br>PR / Pos : S/O<br>Géo. X : S/O<br>Géo. Y : S/O<br>Précision : S/O | 5 | | <b>Réf. : Couche 01</b><br>Descriptif : Enrobé<br>Epaisseur : 5 | Absence | <50 mg/kg | S/O |

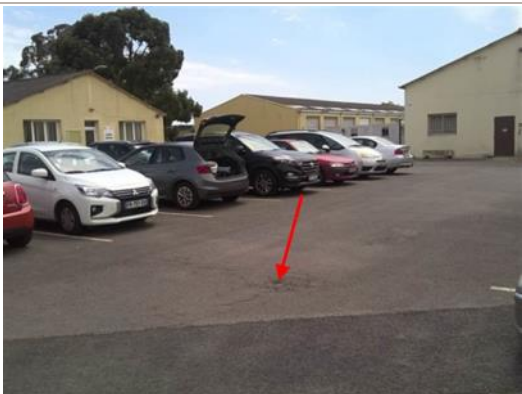
| Réf. carotte | Localisation | Epaisseur (cm) | Photo | Couches | Conclusion amiante | Conclusion HAP | Conclusion HCT |
|---|---|---|---|---|---|---|---|
| Carotte 17 | Voie : COMPLEXE DE LA MALTIERE<br>PR / Pos : S/O<br>Géo. X : S/O<br>Géo. Y : S/O<br>Précision : S/O | 5 | | <b>Réf. : Couche 01</b><br>Descriptif : Enrobé<br>Epaisseur : 5 | Absence | <50 mg/kg | S/O |

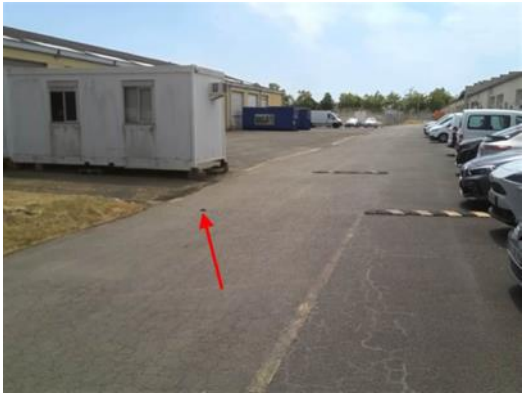
| Réf. carotte | Localisation | Epaisseur (cm) | Photo | Couches | Conclusion amiante | Conclusion HAP | Conclusion HCT |
|---|---|---|---|---|---|---|---|
| Carotte 18 | Voie : COMPLEXE DE LA MALTIERE<br>PR / Pos : S/O<br>Géo. X : S/O<br>Géo. Y : S/O<br>Précision : S/O | 5 | | <b>Réf. : Couche 01</b><br>Descriptif : Enrobé<br>Epaisseur : 5 | Absence | <50 mg/kg | S/O |

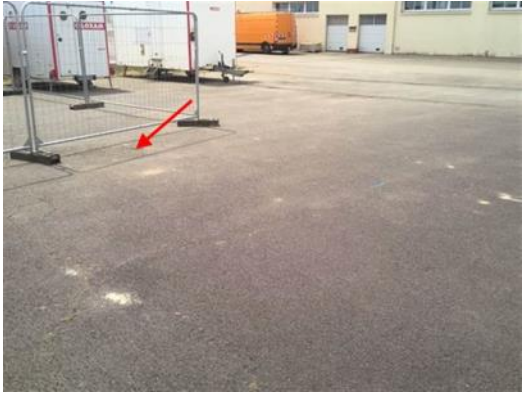
| Réf. carotte | Localisation | Epaisseur (cm) | Photo | Couches | Conclusion amiante | Conclusion HAP | Conclusion HCT |
|---|---|---|---|---|---|---|---|
| Carotte 19 | Voie : COMPLEXE DE LA MALTIERE<br>PR / Pos : S/O<br>Géo. X : S/O<br>Géo. Y : S/O<br>Précision : S/O | 5 | | <b>Réf. : Couche 01</b><br>Descriptif : Enrobé<br>Epaisseur : 5 | Absence | <50 mg/kg | S/O |

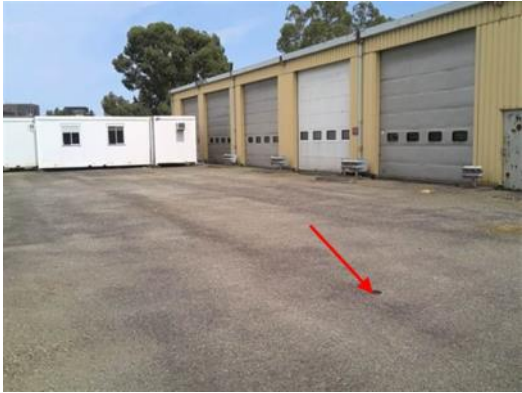
| Réf. carotte | Localisation | Epaisseur (cm) | Photo | Couches | Conclusion amiante | Conclusion HAP | Conclusion HCT |
|---|---|---|---|---|---|---|---|
| Carotte 20 | Voie : COMPLEXE DE LA MALTIERE<br>PR / Pos : S/O<br>Géo. X : S/O<br>Géo. Y : S/O<br>Précision : S/O | 5 | | <b>Réf. : Couche 01</b><br>Descriptif : Enrobé<br>Epaisseur : 5 | Absence | <50 mg/kg | S/O |

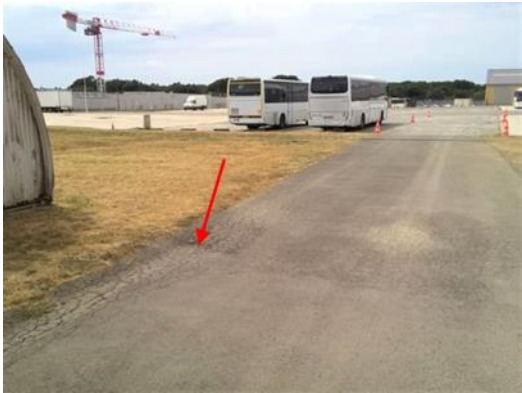
| Réf. carotte | Localisation | Epaisseur (cm) | Photo | Couches | Conclusion amiante | Conclusion HAP | Conclusion HCT |
|---|---|---|---|---|---|---|---|
| Carotte 21 | Voie : COMPLEXE DE LA MALTIERE<br>PR / Pos : S/O<br>Géo. X : S/O<br>Géo. Y : S/O<br>Précision : S/O | 5 | | <b>Réf. : Couche 01</b><br>Descriptif : Enrobé<br>Epaisseur : 5 | Absence | <50 mg/kg | S/O |

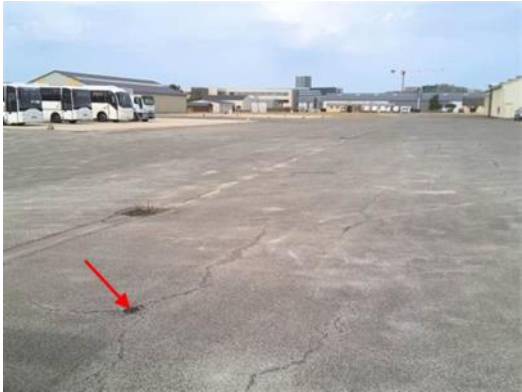
| Réf. carotte | Localisation | Epaisseur (cm) | Photo | Couches | Conclusion amiante | Conclusion HAP | Conclusion HCT |
|---|---|---|---|---|---|---|---|
| Carotte 22 | Voie : COMPLEXE DE LA MALTIERE<br>PR / Pos : S/O<br>Géo. X : S/O<br>Géo. Y : S/O<br>Précision : S/O | 5 | | <b>Réf. : Couche 01</b><br>Descriptif : Enrobé<br>Epaisseur : 5 | Absence | <50 mg/kg | S/O |

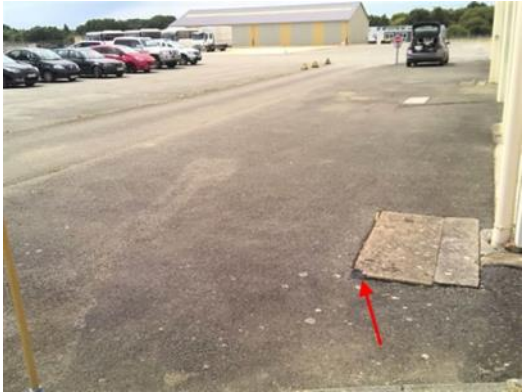
| Réf. carotte | Localisation | Epaisseur (cm) | Photo | Couches | Conclusion amiante | Conclusion HAP | Conclusion HCT |
|---|---|---|---|---|---|---|---|
| Carotte 23 | Voie : COMPLEXE DE LA MALTIERE<br>PR / Pos : S/O<br>Géo. X : S/O<br>Géo. Y : S/O<br>Précision : S/O | 5 | | <b>Réf. : Couche 01</b><br>Descriptif : Enrobé<br>Epaisseur : 5 | Absence | <50 mg/kg | S/O |

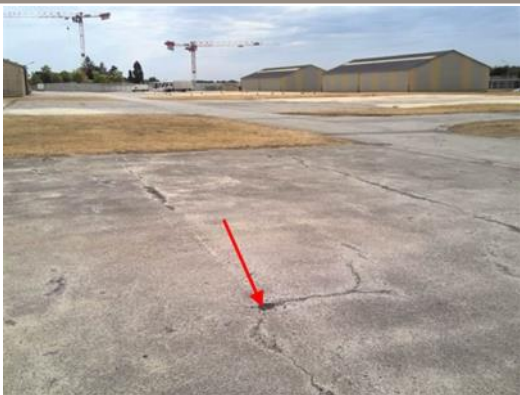
| Réf. carotte | Localisation | Epaisseur (cm) | Photo | Couches | Conclusion amiante | Conclusion HAP | Conclusion HCT |
|---|---|---|---|---|---|---|---|
| Carotte 24 | Voie : COMPLEXE DE LA MALTIERE<br>PR / Pos : S/O<br>Géo. X : S/O<br>Géo. Y : S/O<br>Précision : S/O | 5 | | <b>Réf. : Couche 01</b><br>Descriptif : Enrobé<br>Epaisseur : 5 | Absence | <50 mg/kg | S/O |

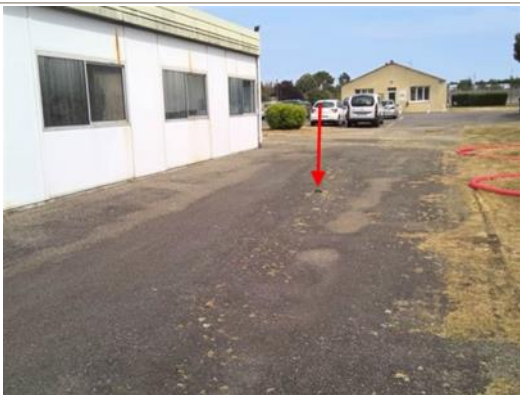
| Réf. carotte | Localisation | Epaisseur (cm) | Photo | Couches | Conclusion amiante | Conclusion HAP | Conclusion HCT |
|---|---|---|---|---|---|---|---|
| Carotte 25 | Voie : COMPLEXE DE LA MALTIERE<br>PR / Pos : S/O<br>Géo. X : S/O<br>Géo. Y : S/O<br>Précision : S/O | 5 | | <b>Réf. : Couche 01</b><br>Descriptif : Enrobé<br>Epaisseur : 5 | Absence | <50 mg/kg | S/O |

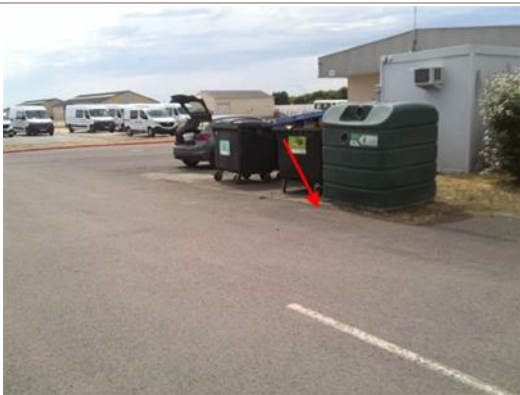
| Réf. carotte | Localisation | Epaisseur (cm) | Photo | Couches | Conclusion amiante | Conclusion HAP | Conclusion HCT |
|---|---|---|---|---|---|---|---|
| Carotte 26 | Voie : COMPLEXE DE LA MALTIERE<br>PR / Pos : S/O<br>Géo. X : S/O<br>Géo. Y : S/O<br>Précision : S/O | 5 | | <b>Réf. : Couche 01</b><br>Descriptif : Enrobé<br>Epaisseur : 5 | Absence | <50 mg/kg | S/O |

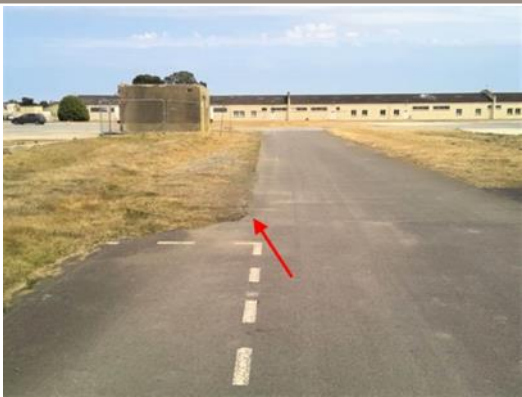
| Réf. carotte | Localisation | Epaisseur (cm) | Photo | Couches | Conclusion amiante | Conclusion HAP | Conclusion HCT |
|---|---|---|---|---|---|---|---|
| Carotte 27 | Voie : COMPLEXE DE LA MALTIERE<br>PR / Pos : S/O<br>Géo. X : S/O<br>Géo. Y : S/O<br>Précision : S/O | 5 | | <b>Réf. : Couche 01</b><br>Descriptif : Enrobé<br>Epaisseur : 5 | Absence | <50 mg/kg | S/O |

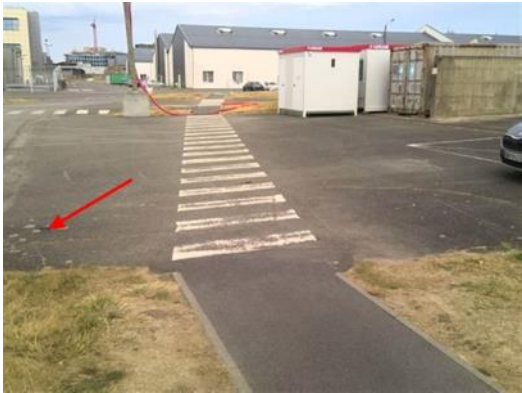
| Réf. carotte | Localisation | Epaisseur (cm) | Photo | Couches | Conclusion amiante | Conclusion HAP | Conclusion HCT |
|---|---|---|---|---|---|---|---|
| Carotte 28 | Voie : COMPLEXE DE LA MALTIERE<br>PR / Pos : S/O<br>Géo. X : S/O<br>Géo. Y : S/O<br>Précision : S/O | 5 | | <b>Réf. : Couche 01</b><br>Descriptif : Enrobé<br>Epaisseur : 5 | Absence | <50 mg/kg | S/O |

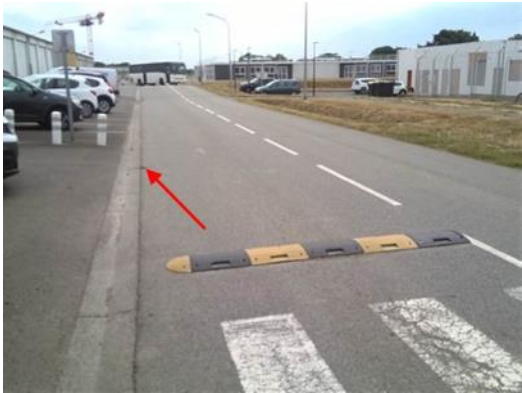
| Réf. carotte | Localisation | Epaisseur (cm) | Photo | Couches | Conclusion amiante | Conclusion HAP | Conclusion HCT |
|---|---|---|---|---|---|---|---|
| Carotte 29 | Voie : COMPLEXE DE LA MALTIERE<br>PR / Pos : S/O<br>Géo. X : S/O<br>Géo. Y : S/O<br>Précision : S/O | 5 | | <b>Réf. : Couche 01</b><br>Descriptif : Enrobé<br>Epaisseur : 5 | Absence | <50 mg/kg | S/O |

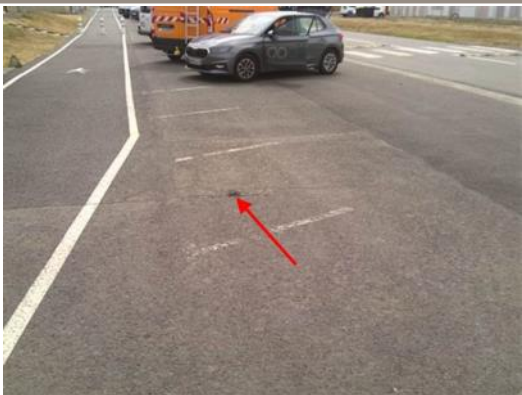
| Réf. carotte | Localisation | Epaisseur (cm) | Photo | Couches | Conclusion amiante | Conclusion HAP | Conclusion HCT |
|---|---|---|---|---|---|---|---|
| Carotte 30 | Voie : COMPLEXE DE LA MALTIERE<br>PR / Pos : S/O<br>Géo. X : S/O<br>Géo. Y : S/O<br>Précision : S/O | 5 | | <b>Réf. : Couche 01</b><br>Descriptif : Enrobé<br>Epaisseur : 5 | Absence | <50 mg/kg | S/O |

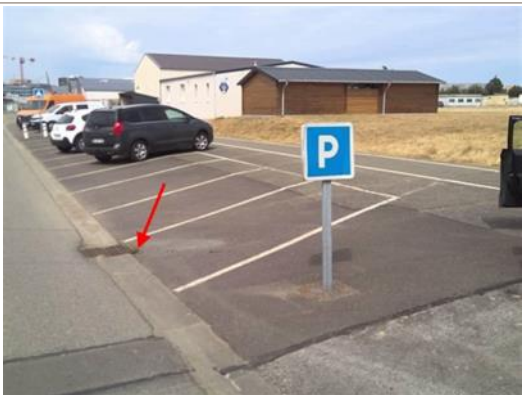
| Réf. carotte | Localisation | Epaisseur (cm) | Photo | Couches | Conclusion amiante | Conclusion HAP | Conclusion HCT |
|---|---|---|---|---|---|---|---|
| Carotte 31 | Voie : COMPLEXE DE LA MALTIERE<br>PR / Pos : S/O<br>Géo. X : S/O<br>Géo. Y : S/O<br>Précision : S/O | 5 | | <b>Réf. : Couche 01</b><br>Descriptif : Enrobé<br>Epaisseur : 5 | Absence | <50 mg/kg | S/O |

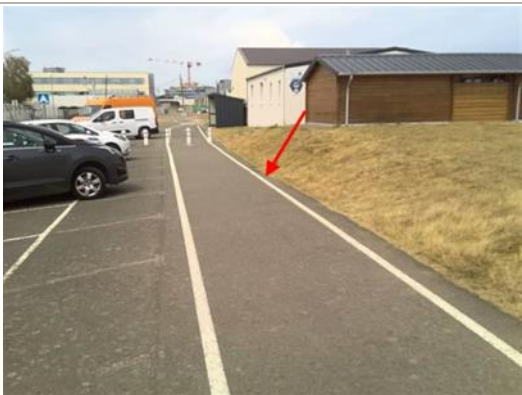
| Réf. carotte | Localisation | Epaisseur (cm) | Photo | Couches | Conclusion amiante | Conclusion HAP | Conclusion HCT |
|---|---|---|---|---|---|---|---|
| Carotte 32 | Voie : COMPLEXE DE LA MALTIERE<br>PR / Pos : S/O<br>Géo. X : S/O<br>Géo. Y : S/O<br>Précision : S/O | 5 | | <b>Réf. : Couche 01</b><br>Descriptif : Enrobé<br>Epaisseur : 5 | Absence | <50 mg/kg | S/O |

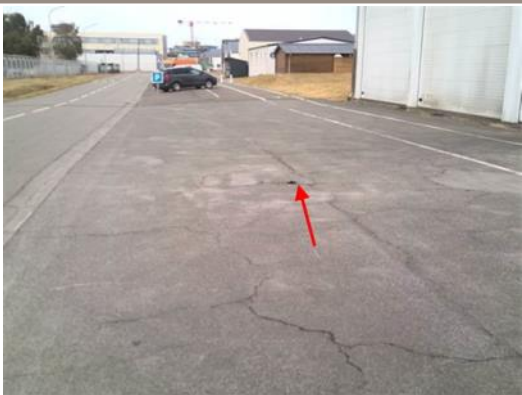
| Réf. carotte | Localisation | Epaisseur (cm) | Photo | Couches | Conclusion amiante | Conclusion HAP | Conclusion HCT |
|---|---|---|---|---|---|---|---|
| Carotte 33 | Voie : COMPLEXE DE LA MALTIERE<br>PR / Pos : S/O<br>Géo. X : S/O<br>Géo. Y : S/O<br>Précision : S/O | 5 | | <b>Réf. : Couche 01</b><br>Descriptif : Enrobé<br>Epaisseur : 5 | Absence | <50 mg/kg | S/O |

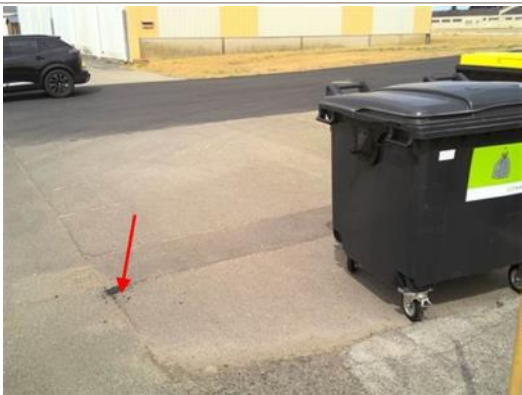
| Réf. carotte | Localisation | Epaisseur (cm) | Photo | Couches | Conclusion amiante | Conclusion HAP | Conclusion HCT |
|---|---|---|---|---|---|---|---|
| Carotte 34 | Voie : COMPLEXE DE LA MALTIERE<br>PR / Pos : S/O<br>Géo. X : S/O<br>Géo. Y : S/O<br>Précision : S/O | 5 | | <b>Réf. : Couche 01</b><br>Descriptif : Enrobé<br>Epaisseur : 5 | Absence | <50 mg/kg | S/O |
