## RAPPORT DE REPERAGE DES MATERIAUX ET PRODUITS CONTENANT DE L'AMIANTE AVANT TRAVAUX

| <b>DOSSIER N : 2022-017</b> | |
| Laboratoire A2 CORDELIERS<br>15, rue de l'école de Médecine<br>75006 PARIS | |
| <b>Rapport établi le</b> | 13/01/2023 |

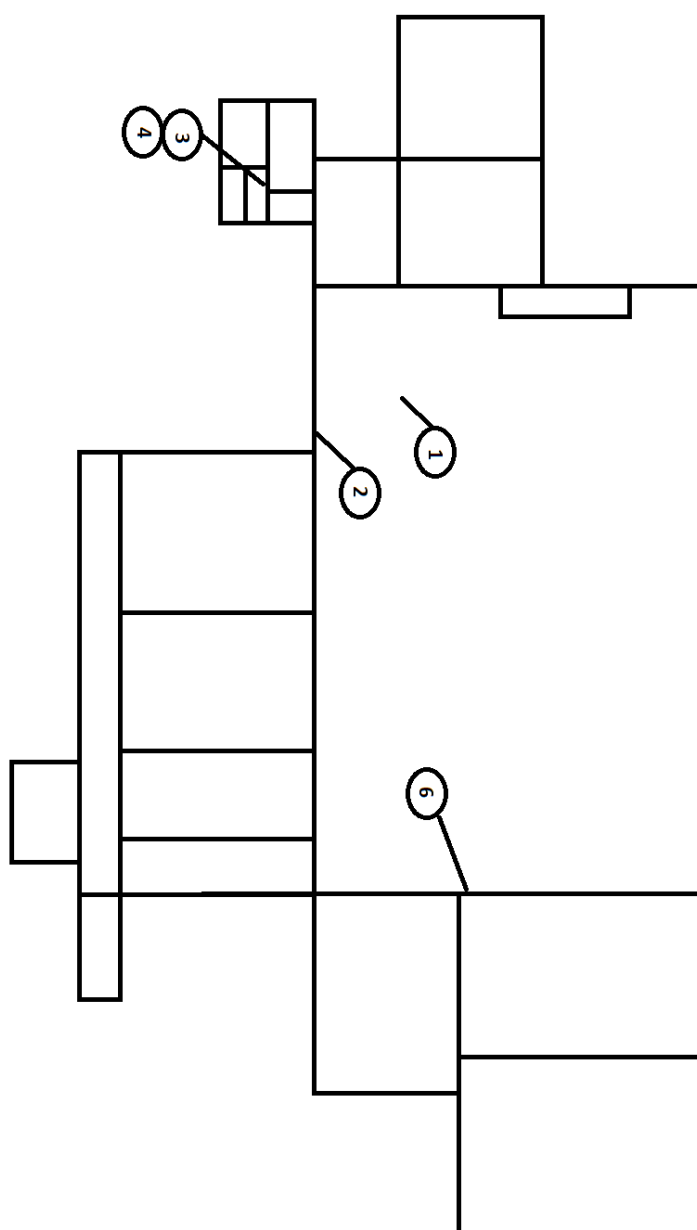
### A2 CORDELIERS

- Il est recommandé d'imprimer les plans en couleur au format A3
- Les numéros entourés correspondent aux prélèvements de matériaux réalisés sur site (en noir ils ne contiennent pas d'amiante, en rouge ils en contiennent)
- Lorsque les zones homogènes ont été circonscrites, elles sont matérialisées par une couleur sur les croquis/plans, en association avec le numéro de prélèvement (Cf. tableau de conclusion du repérage §3)
