Bien immobilier expertisé : **33 AVENUE DE MOUSSEAU  
91000 EVRY  
G**

Appartenant à : **Société UGECAM EVRY  
33 AVENUE MOUSSEAU  
91000 EVRY**

Visite effectuée le : **29/09/2016**  
Nature / état de l'immeuble :

## La SYNTHÈSE des CONCLUSIONS

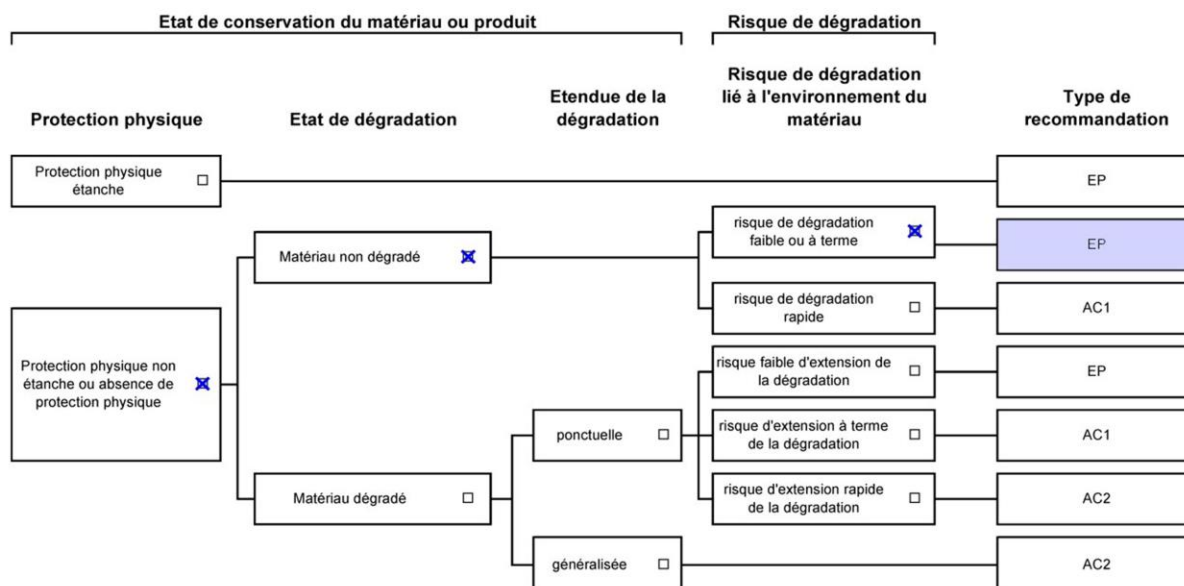
Matériau : Panneaux fibro-ciment collés ou vissés

Résultat EP : Il est recommandé de réaliser une évaluation périodique.

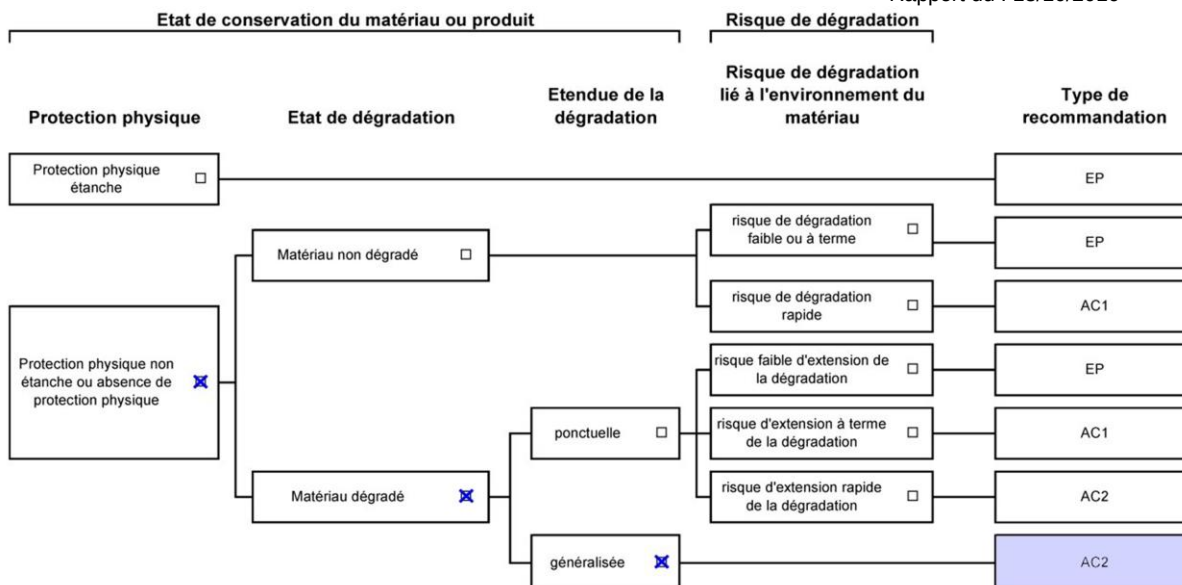
Matériau : Conduits

Résultat AC2 : Il est recommandé de réaliser une action corrective de second niveau.

| N° Matériau ou Produit | Description | Localisation | Etat de conservation | Photos |
|---|---|---|---|---|
| 0003 | Conduits | Annexes - Façade | Matériau dégradé (étendue généralisée)<br><br>Résultat AC2**<br><br>Il est recommandé de réaliser une action corrective de second niveau. | |

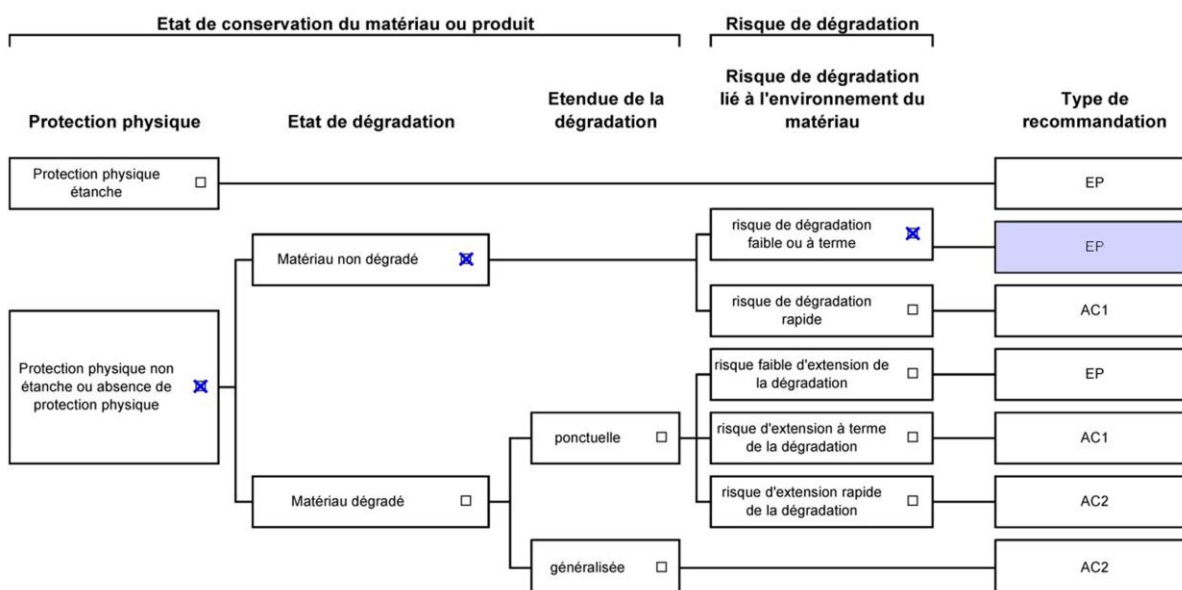
Matériau : Accessoires de couvertures (fibres-ciment)

Résultat EP : Il est recommandé de réaliser une évaluation périodique.

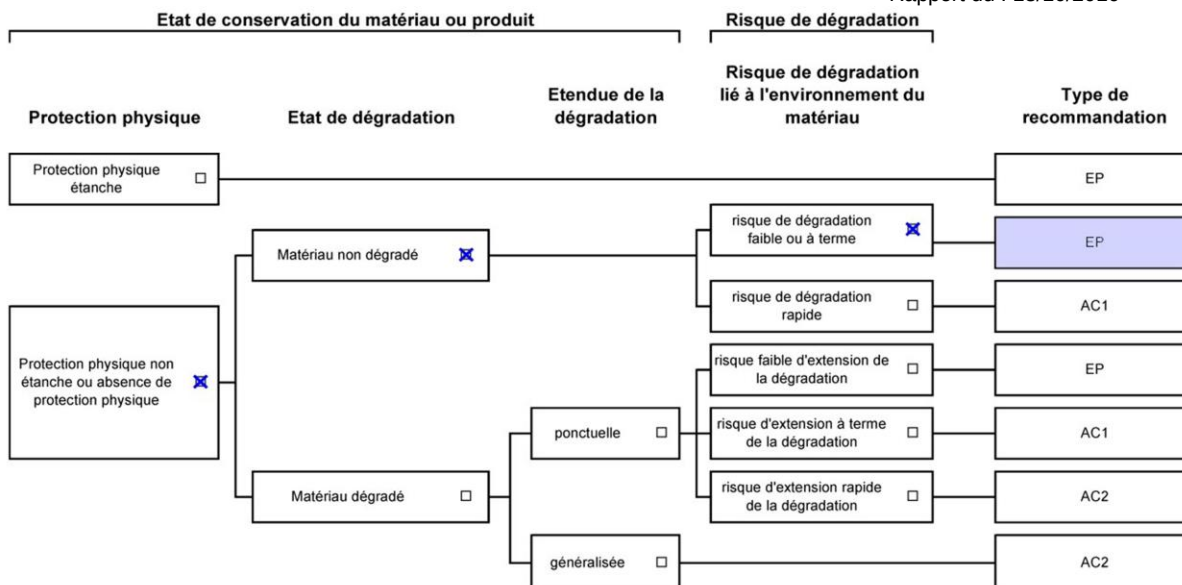
Dossier n° 814690  
Date de l'évaluation : 29/09/2016  
Bâtiment / local ou zone homogène : Annexes - Garages  
Identifiant Matériau : 0005  
Matériau : Plaques ondulées fibro-ciment  
Résultat EP : Il est recommandé de réaliser une évaluation périodique.

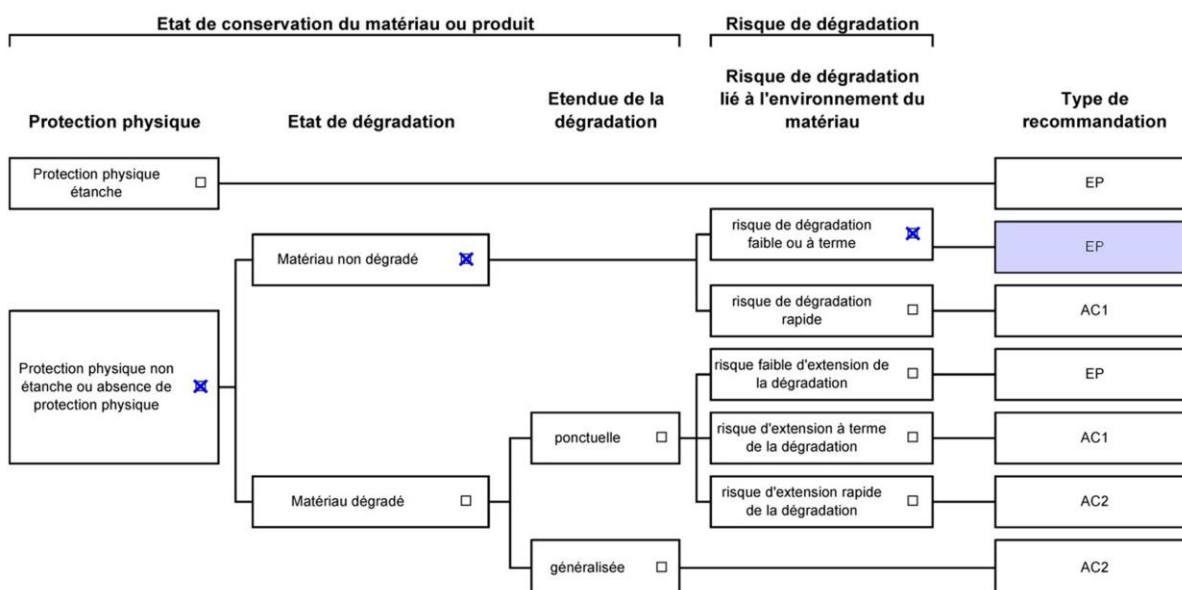
Dossier n° 814690  
Date de l'évaluation : 29/09/2016  
Bâtiment / local ou zone homogène : Annexes - Abris de jardin  
Identifiant Matériau : 0005  
Matériau : Plaques ondulées fibro-ciment  
Résultat EP : Il est recommandé de réaliser une évaluation périodique.

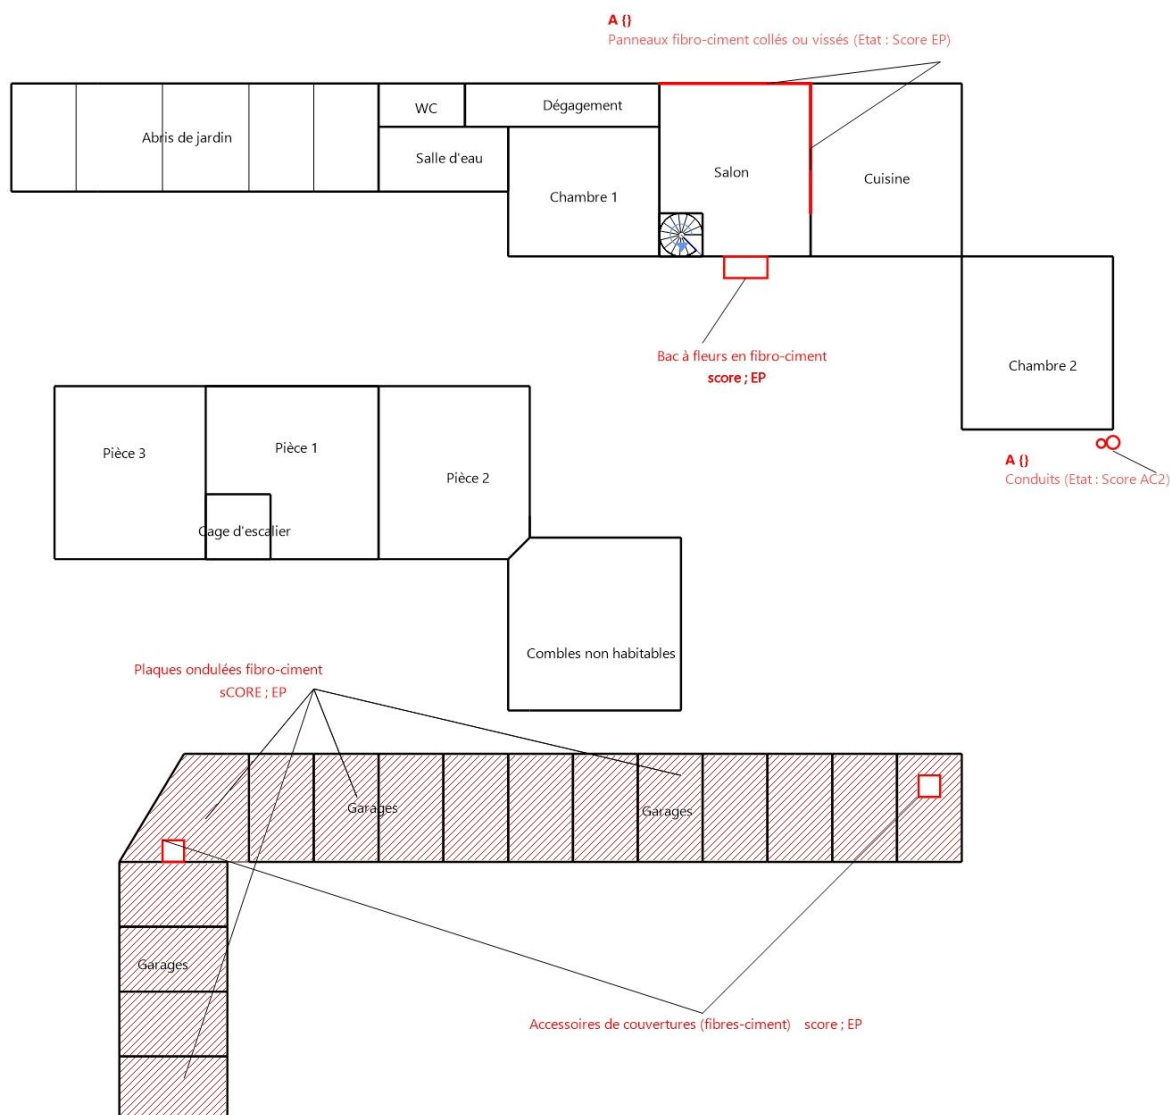
## 4 - CROQUIS DE REPERAGE

Planche (croquis) de repérage technique effectué par le cabinet : **ALLODIAGNOSTIC**, auteur : **Alexis FAITROP**  
Dossier n° 814690 du  
Adresse du bien : 33 AVENUE DE MOUSSEAU 91000 EVRY

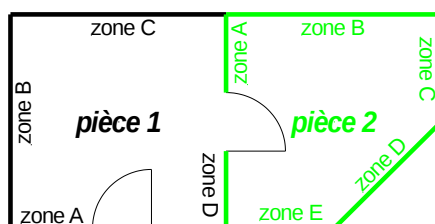
Chaque local visité et reproduit sur le croquis, est divisé en « zones de diagnostic » : à chaque zone est attribuée arbitrairement une lettre (A, B, C...).

La « zone A » comprend toutes les unités de diagnostic présentes sur le mur par lequel l'expert a pénétré dans la pièce, et ainsi de suite. Vous trouverez une illustration de ce principe de dénomination sur le croquis ci-dessous :
