Bien immobilier expertisé : 33 AVENUE DE MOUSSEAU  
91000 EVRY  
Ce bien ne fait pas partie d'une copropriété

Visite effectuée le : 29/09/2016  
Nature / état de l'immeuble :

## La SYNTHÈSE des CONCLUSIONS

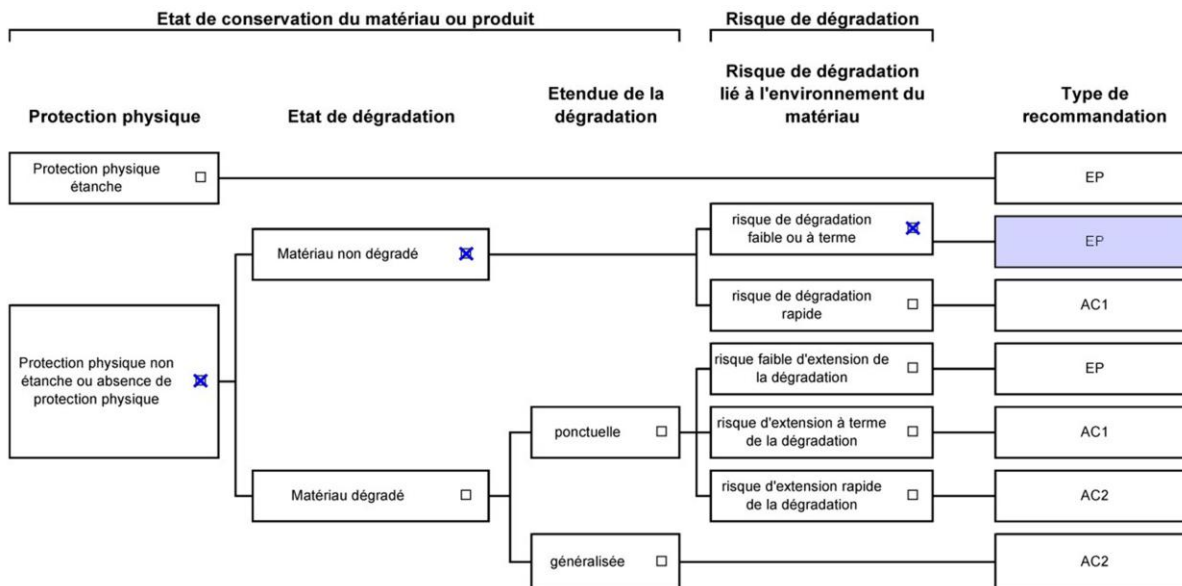
Matériau : Conduit de fumée en fibro-ciment

Résultat EP : Il est recommandé de réaliser une évaluation périodique.

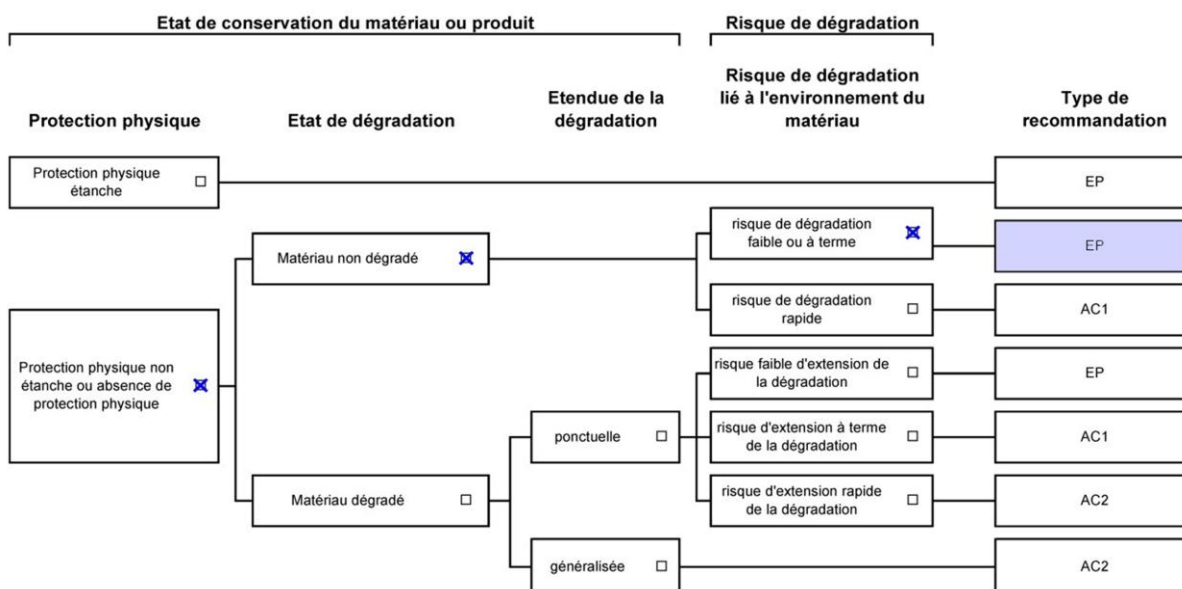
Résultat EP : Il est recommandé de réaliser une évaluation périodique.

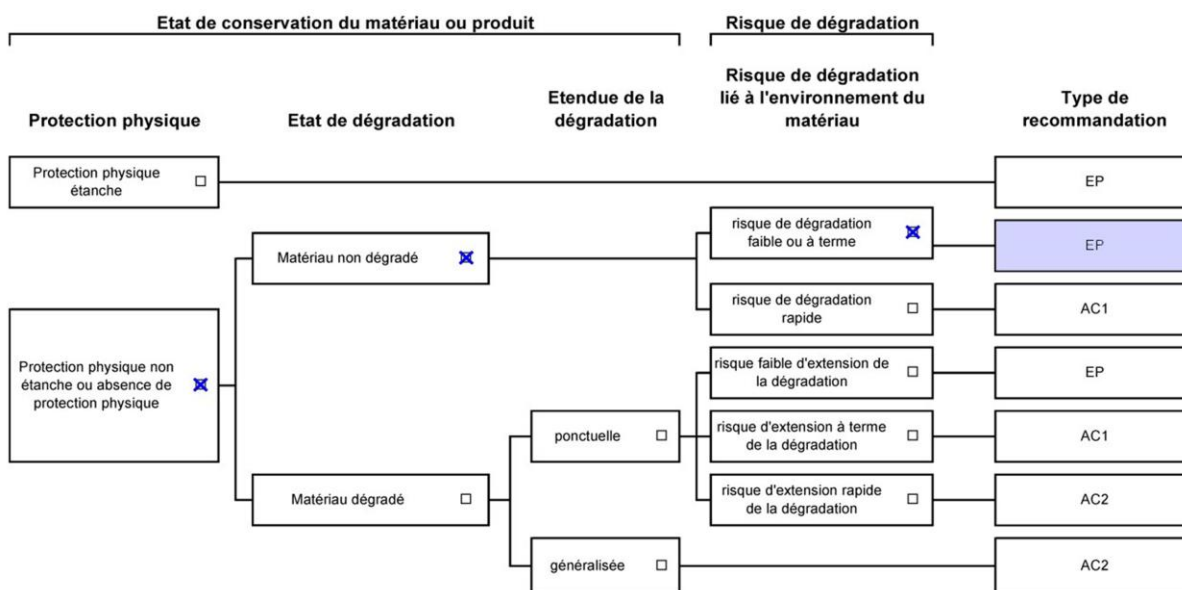
Dossier n° 814694  
Date de l'évaluation : 29/09/2016  
Bâtiment / local ou zone homogène : Annexes - Façade  
Identifiant Matériau : 0002  
Matériau : Chapeau de cheminée en fibro-ciment  
Résultat EP : Il est recommandé de réaliser une évaluation périodique.

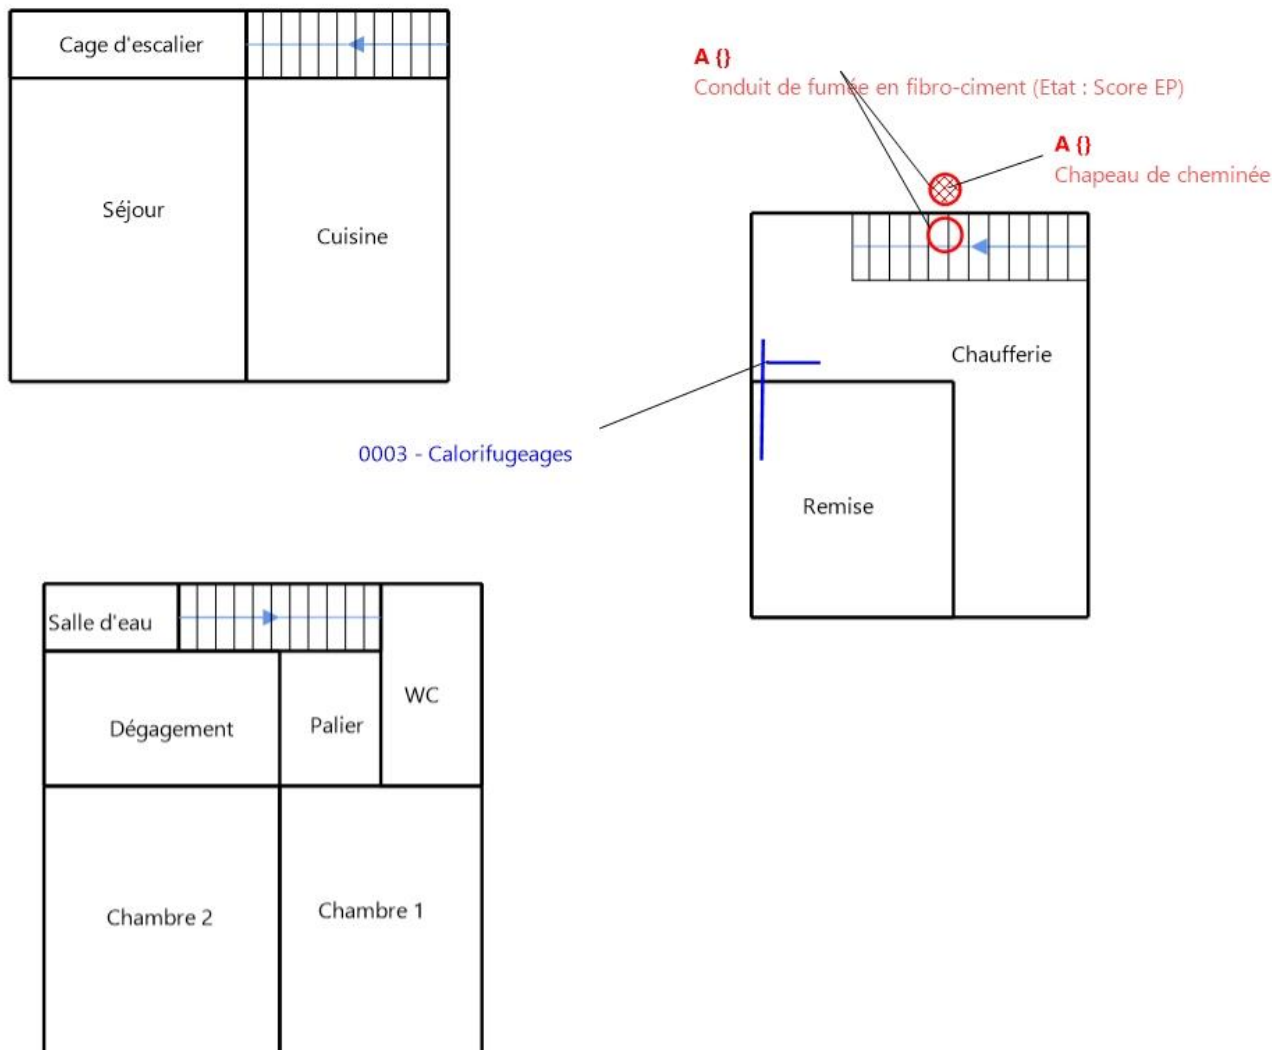
## 4 - CROQUIS DE REPERAGE

Planche (croquis) de repérage technique effectué par le cabinet : **ALLODIAGNOSTIC**, auteur : **Alexis FAITROP**  
Dossier n° 814694 du  
Adresse du bien : 33 AVENUE DE MOUSSEAU 91000 EVRY

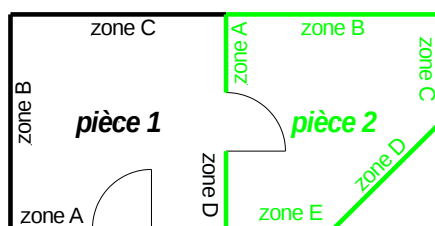
Chaque local visité et reproduit sur le croquis, est divisé en « zones de diagnostic » : à chaque zone est attribuée arbitrairement une lettre (A, B, C...).

La « zone A » comprend toutes les unités de diagnostic présentes sur le mur par lequel l'expert a pénétré dans la pièce, et ainsi de suite. Vous trouverez une illustration de ce principe de dénomination sur le croquis ci-dessous :
