# DOSSIER TECHNIQUE AMIANTE

### UGE CAM - BATIMENT S

ROUTE DE LIVERDY

77170 COUBERT

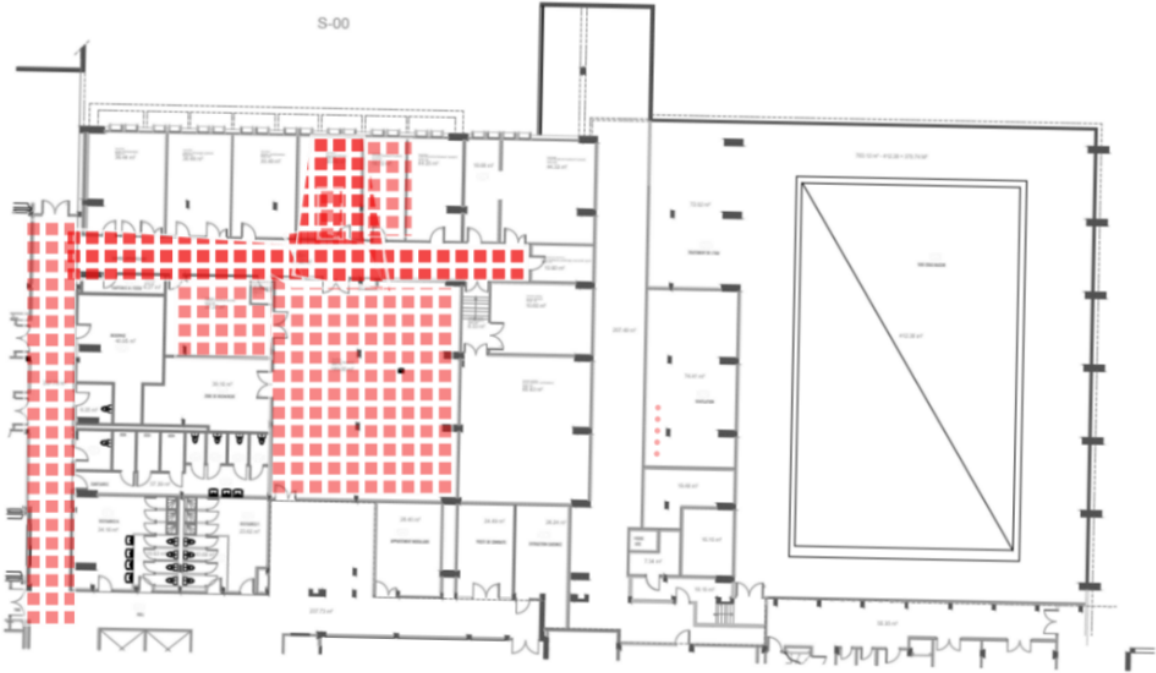
| PLANCHE DE REPERAGE TECHNIQUE | | |

| PLANCHE DE REPERAGE TECHNIQUE | | |
|---|---|---|
| <b>Matériaux et produits contenant de l'amiante :</b><br>..... Calorifugeages (Liste A)<br>■ Dalles de sol (Liste B) | | |

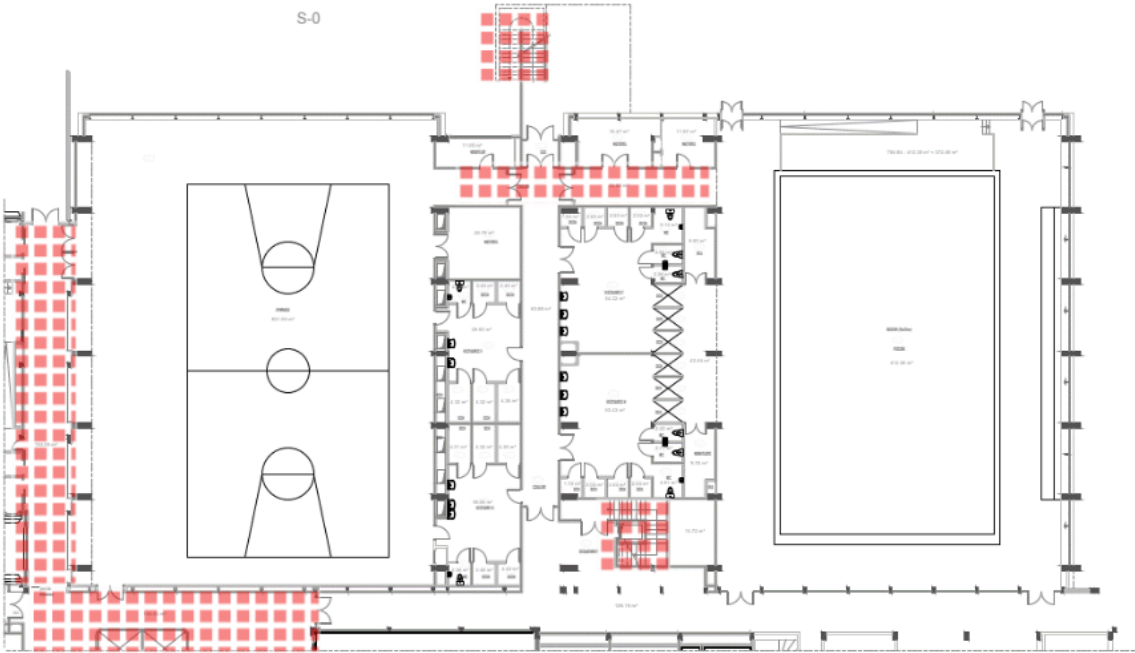
| PLANCHE DE REPERAGE TECHNIQUE | | |

| PLANCHE DE REPERAGE TECHNIQUE | | |
|---|---|---|
| <div>Matériaux et produits contenant de l'amiante :</div> <div><div></div> Dalles de sol (Liste B)</div> | | |
