## Rapport de repérage des matériaux et produits contenant de l'amiante à intégrer au Dossier Technique Amiante

Article R1334-20 et 21 du Code de la Santé Publique, norme NF X46-020

Rapport N° : 22381381/S1/27/AM-DTA\_V1

**UGECAM - BATIMENT T**

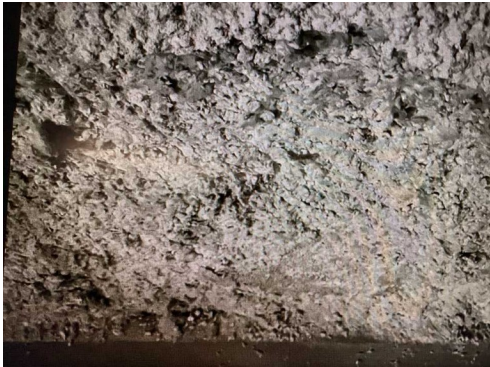
| P1 | ZPSO 1 |

| Localisation | Ouvrage | Matériaux et produits | Aspect | Couleur | N° ZPSO | N° Prél. | N° Sond. | Critère de décision | EC | Observation | Présence amiante |
|---|---|---|---|---|---|---|---|---|---|---|---|
| RDC -> Salle théâtre | Murs et cloisons maçonnées "en dur" | Flocages | / | / | 1 | P1*<br>N | / | AN | / | | Non |

| P1 | ZPSO 1 |
|---|---|
| RDC -> Salle théâtre | |
| Murs et cloisons maçonnées "en dur" -> Flocages (Liste A) | |

| N° éch. | Référence client | Description visuelle | Technique utilisée / Analyste | Préparation | | Résultats |
|---|---|---|---|---|---|---|
| 001<br>(1) | BV3JW9188 Réf.<br>Prel : P1 RDC<br>- Salle théâtre/Murs et cloisons maçonnées "en dur" | Matériau friable fibreux de type flocage (blanc) | <b>MOLP</b> *<br>/ FSL9 | 2 / 2 * | - * | Fibres d'amiante non détectées * |

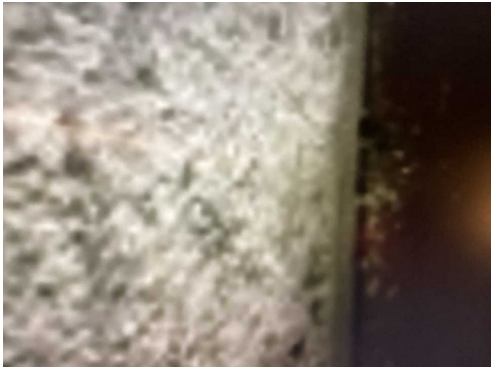
| P2 | ZPSO 1 |

| Localisation | Ouvrage | Matériaux et produits | Aspect | Couleur | N° ZPSO | N° Prél. | N° Sond. | Critère de décision | EC | Observation | Présence amiante |
|---|---|---|---|---|---|---|---|---|---|---|---|
| RDC -> Podium | Murs et cloisons maçonnées "en dur" | Flocages | / | / | 1 | P2<br>N | / | AN | / | | Non |

| P2 | ZPSO 1 |
|---|---|
| RDC -> Podium | |
| Murs et cloisons maçonnées "en dur" -> Flocages (Liste A) | |

| N° éch. | Référence client | Description visuelle | Technique utilisée / Analyste | Préparation | | Résultats |
|---|---|---|---|---|---|---|
| 002<br>(1) | BV3JW9187 Réf.<br>Prel : P2 RDC<br>- Podium/Murs et cloisons maçonnées "en dur" | Matériau friable fibreux de type flocage (blanc) | <b>MOLP</b> *<br>/ FSL9 | 2 / 2 * | - * | Fibres d'amiante non détectées * |

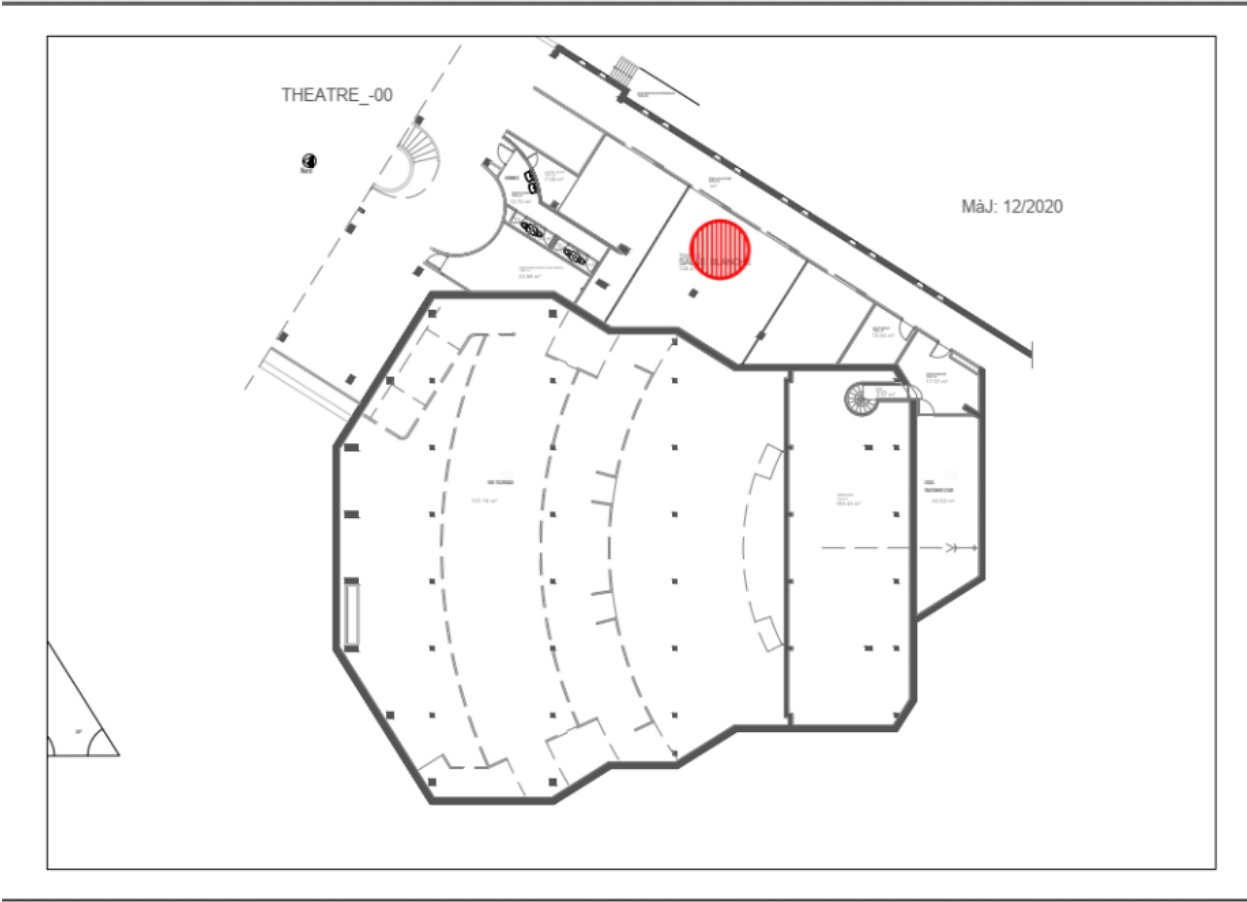
| PLANCHE DE REPERAGE TECHNIQUE | | |
|---|---|---|
| | Planche | 3 / 4 |

| PLANCHE DE REPERAGE TECHNIQUE | | |
|---|---|---|
| <div>Matériaux et produits contenant de l'amiante :</div> <div><div>●</div> Conduits (Liste B)</div> | | |
