## Dossier Technique Amiante (DTA)

**Immeuble : ETS MARITIME LANVEOC POULMIC**  
**Composant : BATIMENT OM (BOIS-BELLEAU)**  
**G2D : 290120503X0063**

Date de création  
ou de mise à jour: **07/09/2019**

Référence du  
présent DTA **6331514**

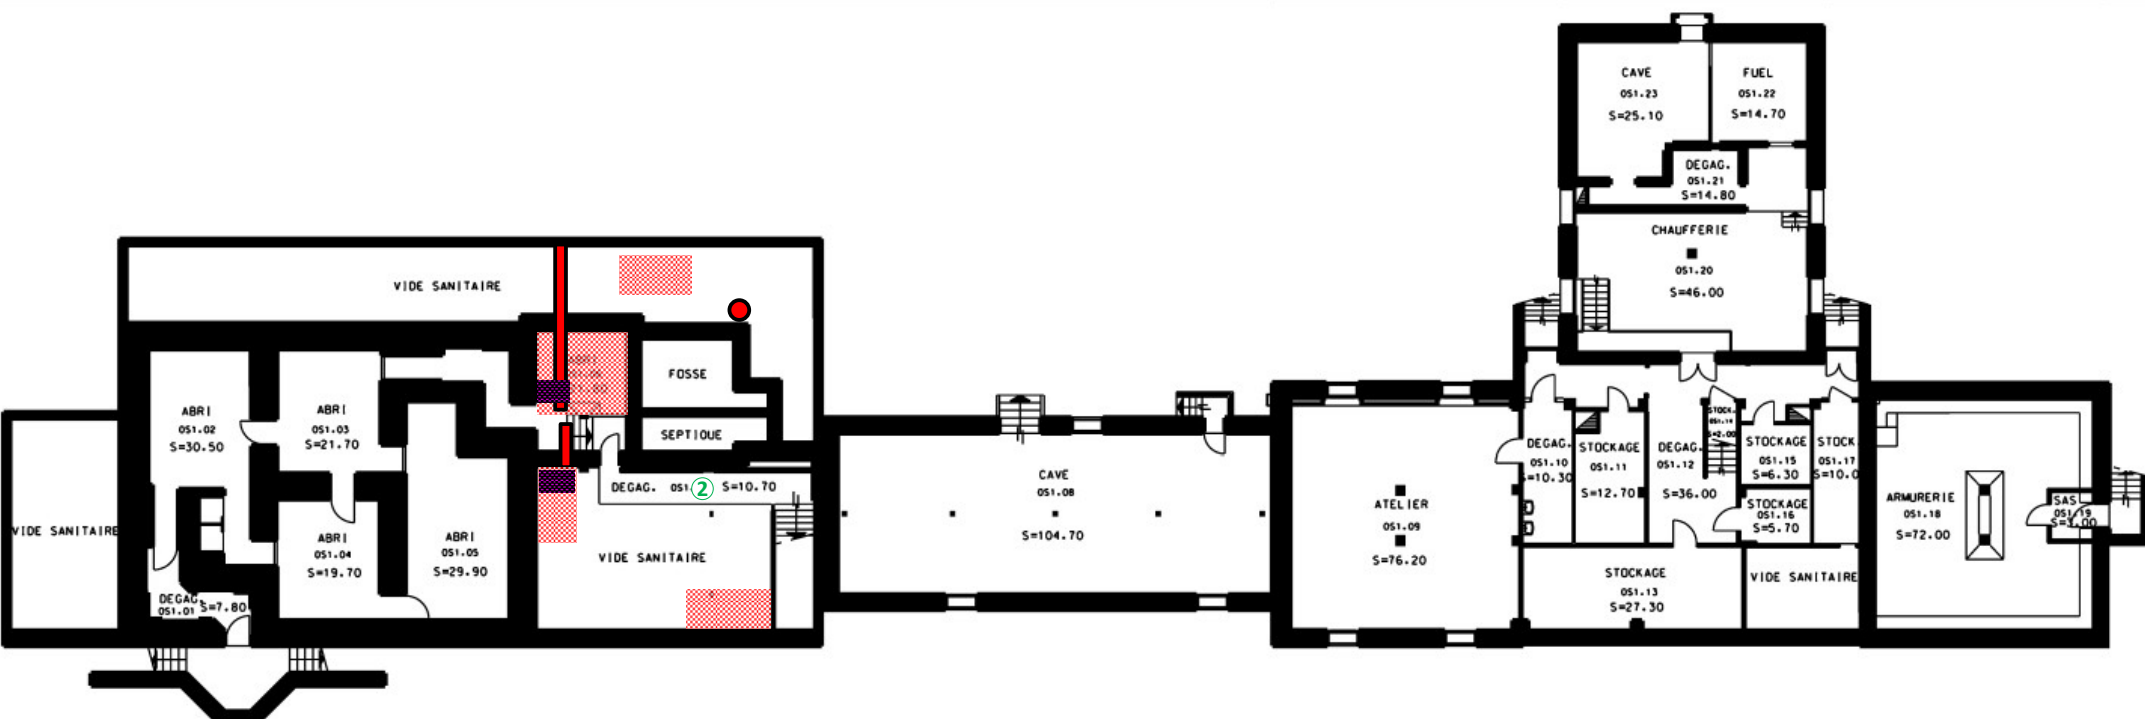
| Légende | Repère | Matériaux |
| / | 2 | Calorifuge Calorifuge avec enveloppe noire, enveloppe blanche et isolant jaune/vert |
