## DIAGNOSTIC PRODUITS EQUIPEMENTS MATERIAUX DECHETS

Le diagnostic PEMD que nous avons réalisé pour votre compte sur l'opération Réhabilitation bâtiment BBE a permis d'analyser 88.49 tonnes de ressources libérées (y compris DD, soit 88 tonnes hors DD).

La présente opération consiste à réhabiliter le bâtiment BBE (BOIS BELLEAU EST), suivant les documents envoyés transmis par mail (extrait programme, plans existants + programme, plans projetés).

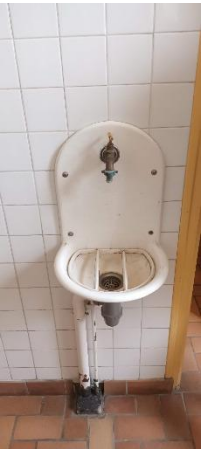
| Photo | Catégorie | Localisation | Quantité disponible | Dimensions | Type d'assemblage | Age estimé | Etat de conservation | Précautions de dépose | Précautions de transport | Précautions de stockage | Possibilités de réemploi* |
|---|---|---|---|---|---|---|---|---|---|---|---|
| | Vasque vide seau suspendu - céramique - taille moyenne - poids indicatif : 10 kg / unité | Bâtiment BOIS BELLEAU EST - Etage 3 - Sanitaires 009<br>Bâtiment BOIS BELLEAU EST - RDC - Sanitaires 028<br>Bâtiment BOIS BELLEAU EST - Etage 1 - Sanitaires 025<br>Bâtiment BOIS BELLEAU EST - Etage 2 - Sanitaires 024 | 4 | | Mécanique (ex : vissage, boulonnage, clipsage, verrouillage) | > 50 ans | 100% bon état | | | | 100 % |

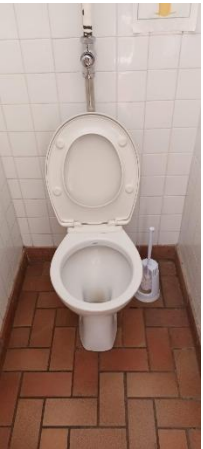
| Photo | Catégorie | Localisation | Quantité disponible | Dimensions | Type d'assemblage | Age estimé | Etat de conservation | Précautions de dépose | Précautions de transport | Précautions de stockage | Possibilités de réemploi* |
|---|---|---|---|---|---|---|---|---|---|---|---|
| | WC cuvette indépendante - céramique - poids indicatif = 15Kg | Bâtiment BOIS BELLEAU EST - RDC - Sanitaires 028, sanitaires 029<br>Bâtiment BOIS BELLEAU EST - Etage 1 - Sanitaires 025<br>Bâtiment BOIS BELLEAU EST - Etage 3 - Sanitaires 009<br>Bâtiment BOIS BELLEAU EST - Etage 2 - Sanitaires 025, sanitaires 026 | 9 | | Mécanique (ex : vissage, boulonnage, clipsage, verrouillage) | entre 10 et 50 ans | 75% bon état, 25% état moyen | | | | 75 % |

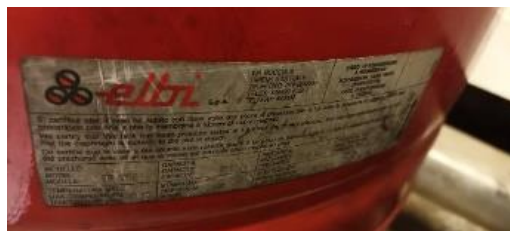
## Fiche Matériau

Vase Expansion - acier - 250l - marque ELBI - modèle ER250 - poids indicatif : 55 kg

Quantité totale : 1 u

| Photo | Catégorie | Localisation | Quantité disponible | Dimensions | Type d'assemblage | Age estimé | Etat de conservation | Précautions de dépose | Précautions de transport | Précautions de stockage | Possibilités de réemploi* |
|---|---|---|---|---|---|---|---|---|---|---|---|
| | Vase Expansion - acier - 250l - marque ELBI - modèle ER250 - poids indicatif : 55 kg | Bâtiment BOIS BELLEAU EST - Sous sol - Chaufferie 020 | 1 | | Mécanique (ex : vissage, boulonnage, clipsage, verrouillage) | > 50 ans | 100% bon état | | | | 100 % |

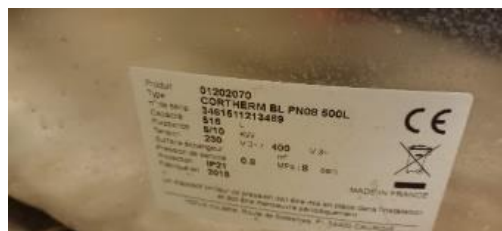
## Fiche Matériau

Ballon ECS -500L - type CRTHERM BL PN08 - poids indicatif : 76 kg

Quantité totale : 2 u

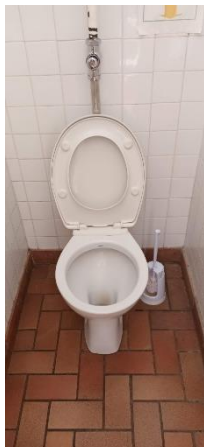
## Fiche Matériau

WC cuvette indépendante - céramique - poids indicatif = 15Kg

Quantité totale : 12 u
