# Diagnostic écologique bâtiment

Lanvéoc (29160) – Avril 2026

*Bois Belleau – SID Lanvéoc  
BMa*

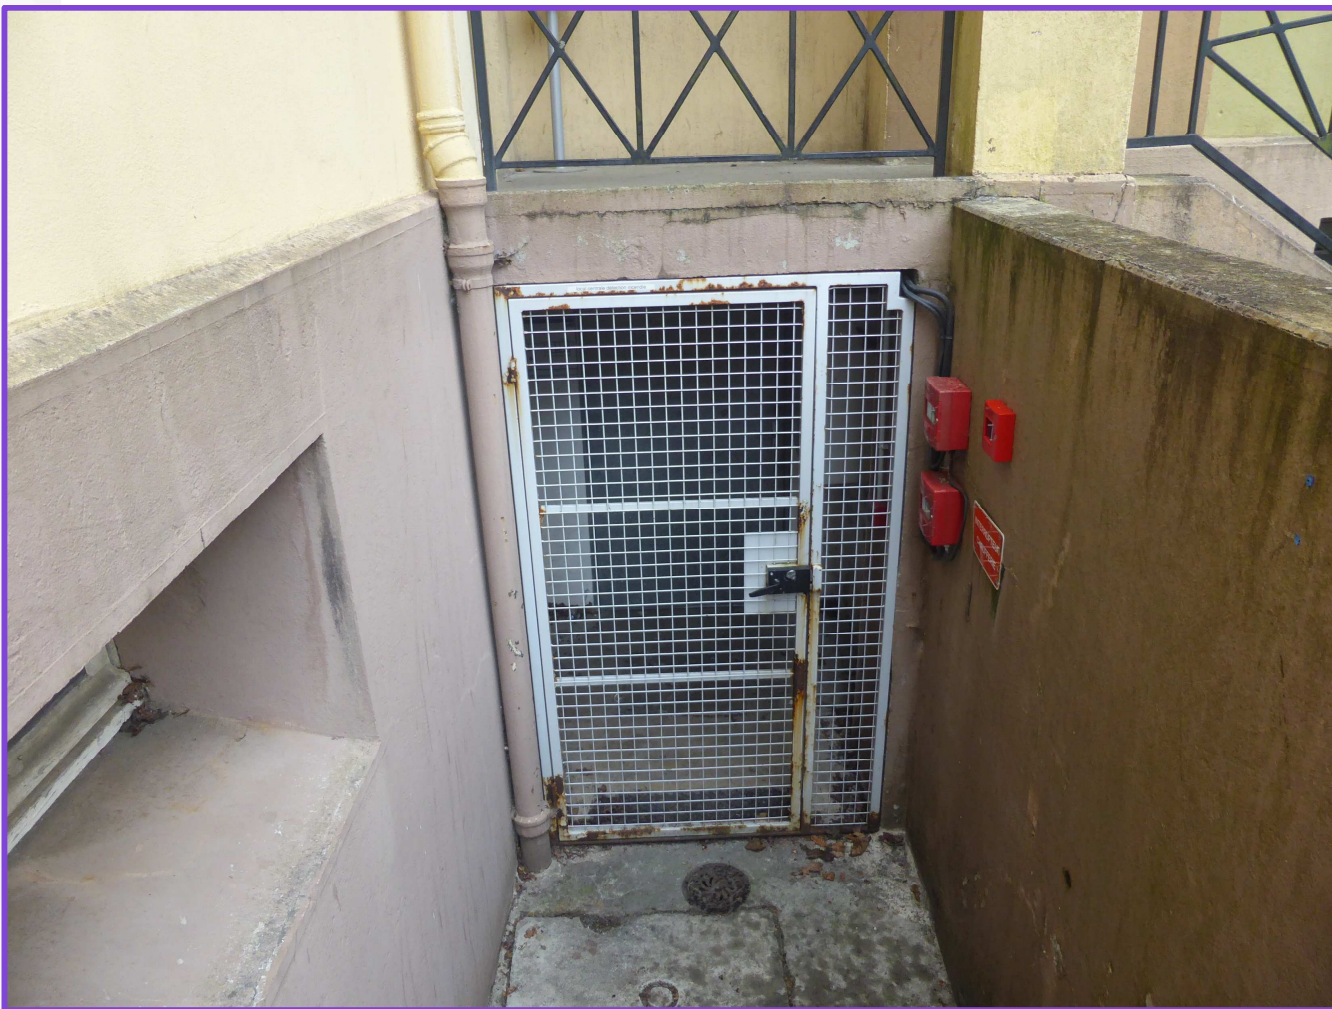
Un seul accès potentiel pour certaines espèces de chauve-souris a été mis en évidence. Il s'agit de l'entrée nord-ouest. Cette entrée dispose d'une porte « grillagée » permettant à certains individus de passer et de rejoindre l'intérieur du sous-sol.

Les autres accès potentiels au sous-sol sont « hermétiques » et ne permettent pas de laisser passer des individus.

- Adapter la temporalité des travaux lourds au sein du bâtiment pour éviter les périodes d'utilisation « sensible » du site par ces animaux (idéalement à confirmer par inventaires). Période propice pour les travaux dans le bâtiment : de février à mai et de septembre à novembre.
- Conserver les accès (notamment au niveau de la porte grillagée et/ou prévoir un dispositif permettant le passage) et l'espace de sous-sol favorables à ces espèces (voire en aménager d'autres).
- Adapter l'éclairage de cette partie du sous-sol, voire des extérieurs du bâtiment.

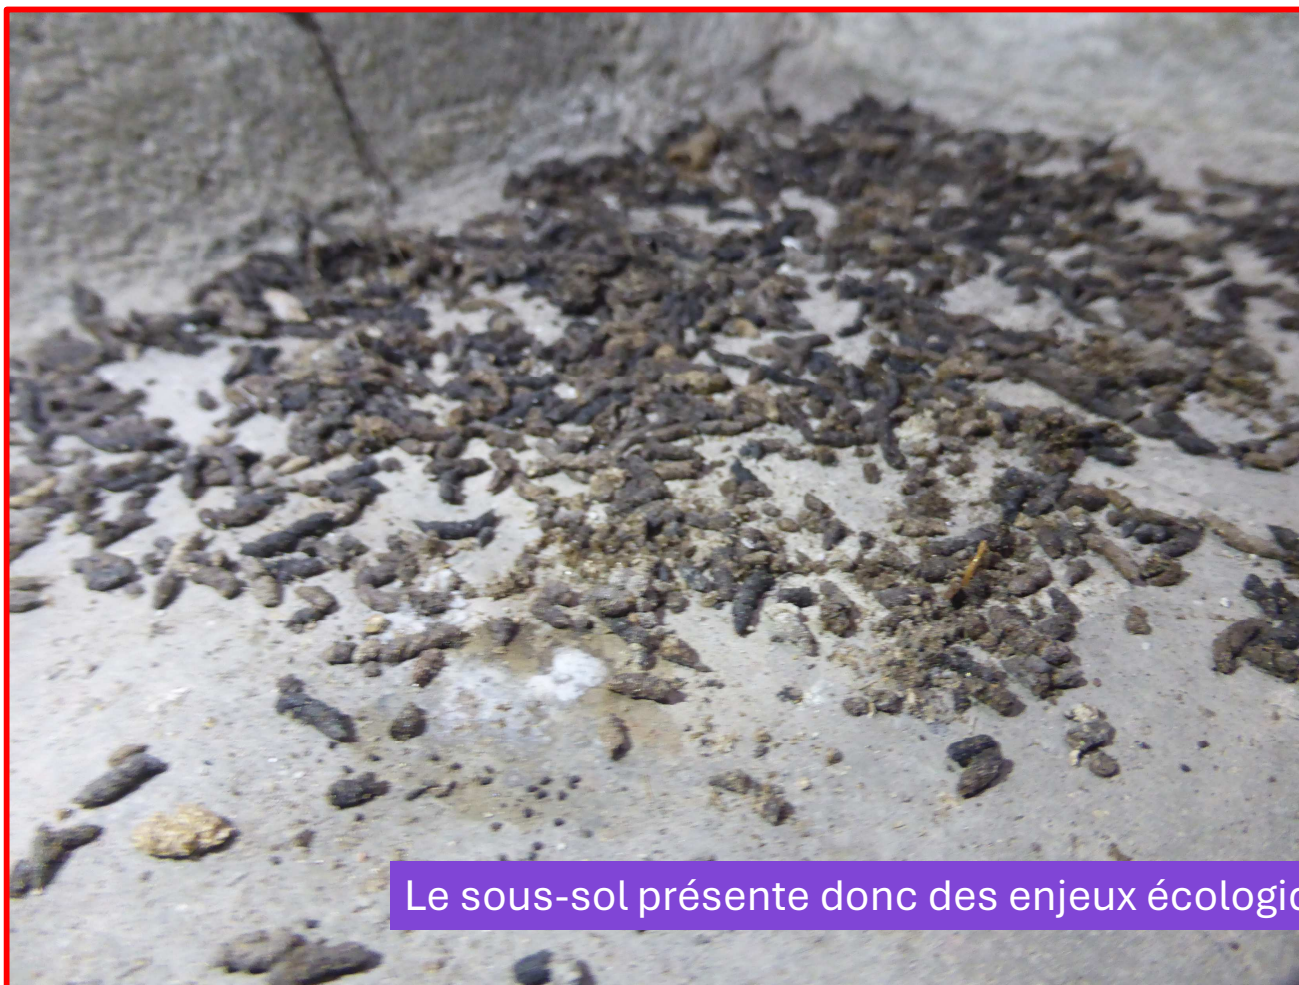
Du **guano** (en quantité relativement importante) a été observé dans une **cage d'escalier condamnée**.

Les individus à l'origine de ce guano **semblent être rentré par la porte** (voir page précédente).

Le sous-sol présente donc des enjeux écologiques potentiels forts.

Le sous-sol allant être rénové/modifié, nous vous conseillons la **réalisation d'inventaires complémentaires** afin de préciser le nombre d'espèces, leur abondance et l'usage qu'ils font du bâtiment.
