## Rapport de repérage du plomb avant travaux

Numéro de rapport	<b>29866190/5/1</b>
Propriétaire	<b>CCI</b>
Donneur d'ordre	<b>Monsieur Drumel Kevin</b>
Adresse de l'immeuble	<b>12 rue André Huet 51100 REIMS</b>
Bâtiment ou installation	<b>Bâtiment</b>
Date de la commande	<b>05/02/2026</b>
La ou le(s) date(s) de la visite	<b>15/01/2026</b>
Date d'édition du rapport de repérage	<b>05/02/2026</b>
Nombre total de pages du rapport, annexes comprises	<b>14</b>

**Dépose des couvertines et garde corps sur la toiture terrasse du bâtiment Nappes**

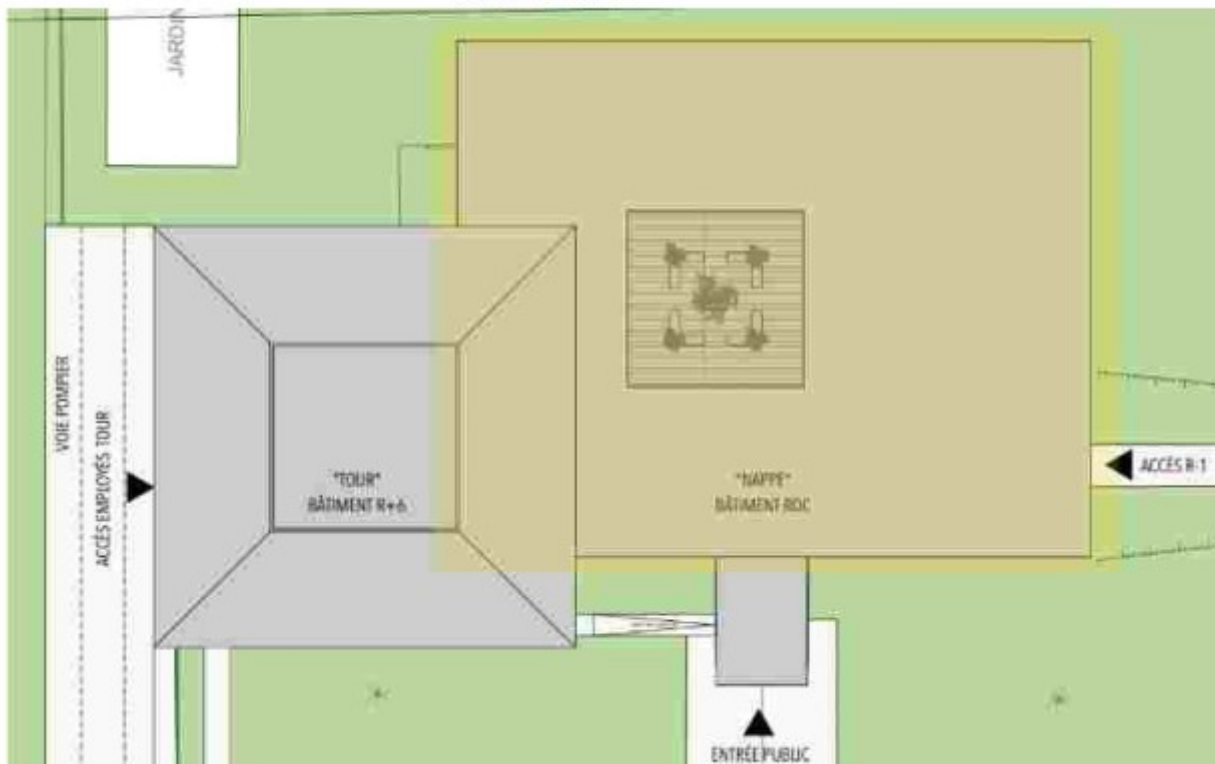
PLANCHE DE REPERAGE USUEL				Adresse de l'immeuble :	12 rue André Huet 51100 REIMS
N° dossier :	145115				
N° planche :	1/1	Version : 1	Type : Croquis		
Origine du plan : Cabinet de diagnostics				Bâtiment – Niveau :	Croquis Toiture

Toiture terrasse								
N°	Zone	Unité de repérage	Substrat	Revêtement apparent	Localisation	Valeur mesurée (mg/cm <sup>2</sup> )	Incertitude de mesure élargie mg/cm <sup>2</sup>	Observations
	A	Couvertines sur façade est	Métal					Non peint
	A	Couvertines sur façade nord	Métal					Non peint
	A	Couvertines sur façade ouest	Métal					Non peint
	A	Couvertines sur façade sud	Métal					Non peint
	A	Garde corps sur façade est	Métal					Non peint
	A	Garde corps sur façade nord	Métal					Non peint
	A	Garde corps sur façade ouest	Métal					Non peint
	A	Garde corps sur façade sud	Métal					Non peint
Commentaire sur le local			Néant

Toiture terrasse
