## Rapport de mission de repérage des matériaux et produits contenant de l'amiante avant réalisation de travaux dans un immeuble bâti

Numéro d'offre :  
**RAAT CFA LANAS AVT 2026**  
Numéro de contrat : **C26160870-1**  
Numéro de rapport (n° de tâche) : **T260231312**  
Date : **11/05/2026**

Lieu d'intervention :  
**CFA**

**640 ROUTE DE L' AERODROME**  
**07200 LANAS**

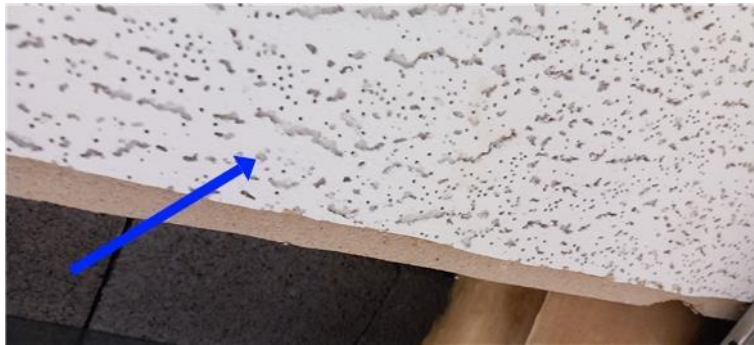
**PRELEVEMENT : P002**
**Emplacement**

| Nom du client | Numéro de dossier | Partie d'ouvrage |
|---|---|---|
| Panneaux de faux-plafond | 21/04/2026 | GONZALEZ Antoine |

Faux-plafond - Plafond

| Référence Couche | Description visuelle |
|---|---|
| Couche 0 | Enduit blanc en faible quantité non séparable + matériau fibreux beige |

| Référence Couche | PV analyse Amiante | Conclusion amiante |
|---|---|---|
| Couche 0 | S.3719665.0.PDF | Fibres d'amiante non détectées |

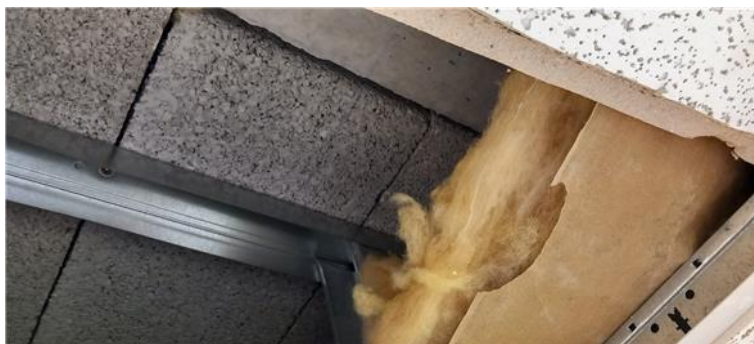
**PRELEVEMENT : P003**
**Emplacement**

| Nom du client | Numéro de dossier | Partie d'ouvrage |
|---|---|---|
| CCI TERRITORIALE DE L'ARDECHE | T260231312 | RDC - Baie informatique 2 |

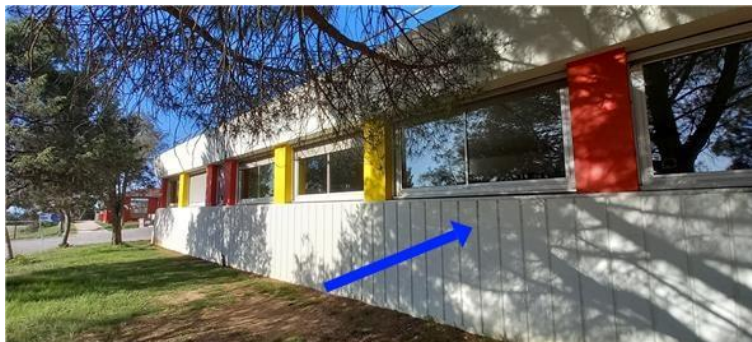
**PRELEVEMENT : P006**
**Emplacement**

| Nom du client | Numéro de dossier | Partie d'ouvrage |
|---|---|---|
| CCI TERRITORIALE DE L'ARDECHE | T260231312 | Extérieur - Façade |

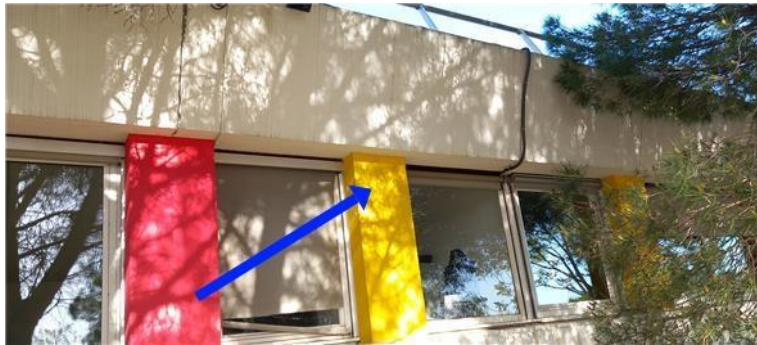
## PRELEVEMENT : P007

| Nom du client | Numéro de dossier | Partie d'ouvrage |
|---|---|---|
| CCI TERRITORIALE DE L'ARDECHE | T260231312 | Extérieur - Façade |

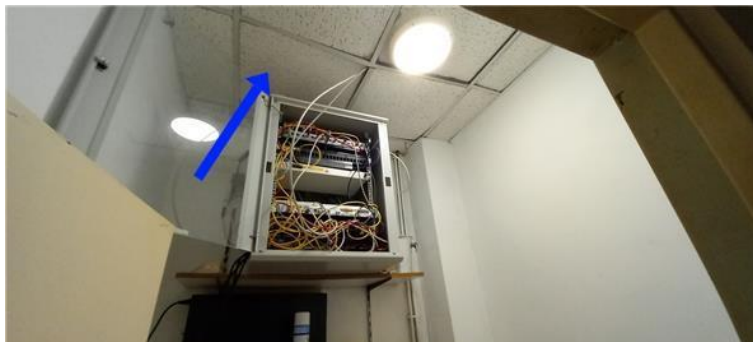
## PRELEVEMENT : P008

| Nom du client | Numéro de dossier | Partie d'ouvrage |
|---|---|---|
| CCI TERRITORIALE DE L'ARDECHE | T260231312 | RDC - Baie informatique 1 |

| Référence Couche | PV analyse Amiante | Conclusion amiante |
|---|---|---|
| Couche 0 | S.3719665.0.PDF | Fibres d'amiante non détectées |

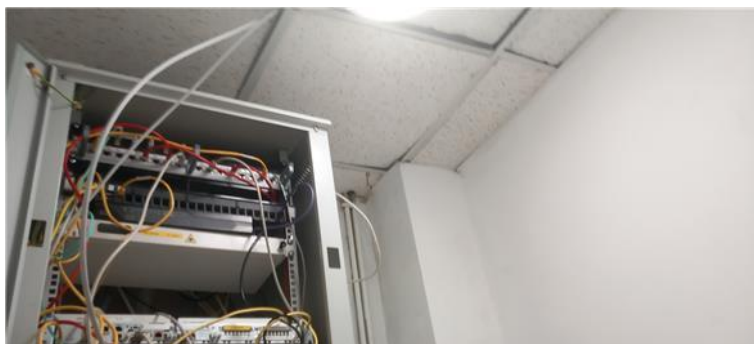
**PRELEVEMENT : P009**
**Emplacement**

| Nom du client | Numéro de dossier | Partie d'ouvrage |
|---|---|---|
| CCI TERRITORIALE DE L'ARDECHE | T260231312 | RDC - Baie informatique 1 |

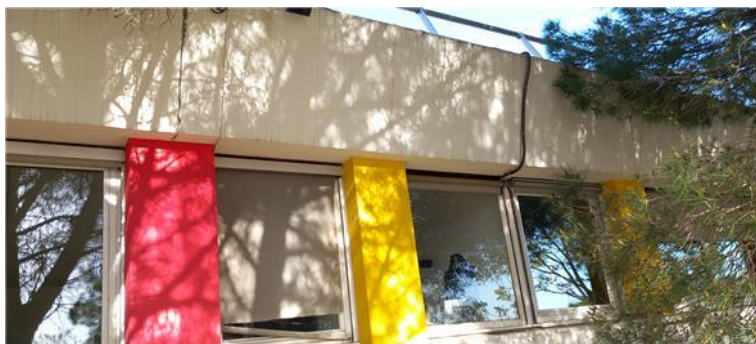
## PRELEVEMENT : P010

| Nom du client | Numéro de dossier | Partie d'ouvrage |
|---|---|---|
| CCI TERRITORIALE DE L'ARDECHE | T260231312 | Extérieur - Façade |

| Référence Couche | PV analyse Amiante | Conclusion amiante |
|---|---|---|
| Couche 0 | S.3719665.0.PDF | Fibres d'amiante non détectées |

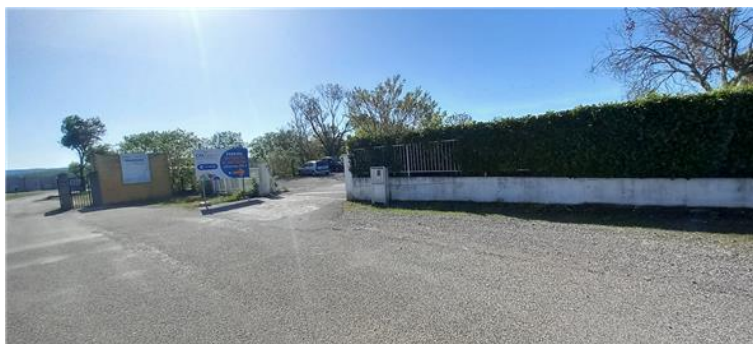
**PRELEVEMENT : P011**
**Emplacement**

| Nom du client | Numéro de dossier | Partie d'ouvrage |
|---|---|---|
| CCI TERRITORIALE DE L'ARDECHE | T260231312 | Extérieur - Pillier portail 5 |

| Référence Couche | PV analyse Amiante | Conclusion amiante |
|---|---|---|
| Couche 0 | S.3719665.0.PDF | Fibres d'amiante non détectées |

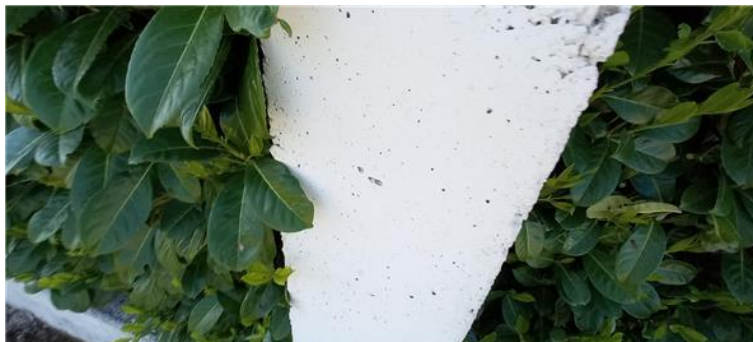
**PRELEVEMENT : P012**
**Emplacement**

| Nom du client | Numéro de dossier | Partie d'ouvrage |
|---|---|---|
| CCI TERRITORIALE DE L'ARDECHE | T260231312 | Extérieur - Poteaux protail 4B |

| Référence Couche | PV analyse Amiante | Conclusion amiante |
|---|---|---|
| Couche 0 | S.3719665.0.PDF | Fibres d'amiante non détectées |

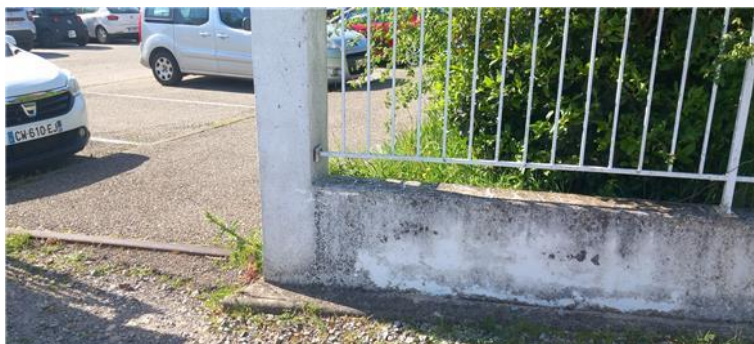
**PRELEVEMENT : P013**
**Emplacement**

| Nom du client | Numéro de dossier | Partie d'ouvrage |
|---|---|---|
| CCI TERRITORIALE DE L'ARDECHE | T260231312 | Extérieur - Poteaux portail 4 |

| Référence Couche | PV analyse Amiante | Conclusion amiante |
|---|---|---|
| Couche 0 | S.3719665.0.PDF | Fibres d'amiante non détectées |

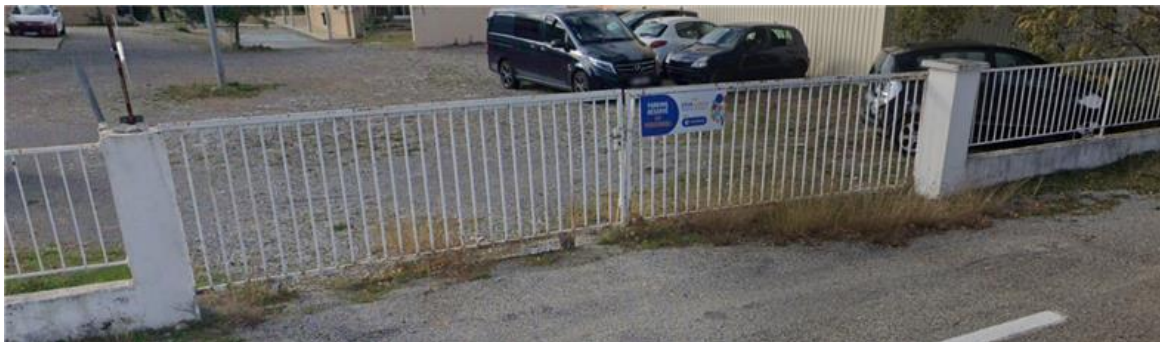
**PRELEVEMENT : P014**
**Emplacement**

| Nom du client | Numéro de dossier | Partie d'ouvrage |
|---|---|---|
| CCI TERRITORIALE DE L'ARDECHE | T260231312 | Extérieur - pillier portail 2 |

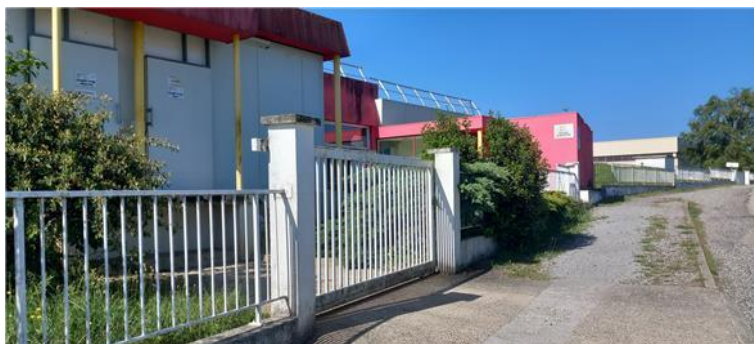
## PRELEVEMENT : P015

| Nom du client | Numéro de dossier | Partie d'ouvrage |
|---|---|---|
| CCI TERRITORIALE DE L'ARDECHE | T260231312 | Extérieur - Pillier portail 3 B |

| Référence Couche | PV analyse Amiante | Conclusion amiante |
|---|---|---|
| Couche 0 | S.3719665.0.PDF | Fibres d'amiante non détectées |

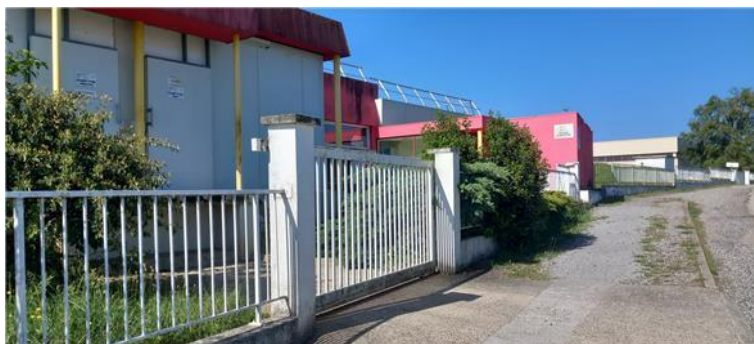
**PRELEVEMENT : P016**
**Emplacement**

| Nom du client | Numéro de dossier | Partie d'ouvrage |
|---|---|---|
| CCI TERRITORIALE DE L'ARDECHE | T260231312 | Extérieur - pilier protail 3 |

| Référence Couche | PV analyse Amiante | Conclusion amiante |
|---|---|---|
| Couche 0 | S.3719665.0.PDF | Fibres d'amiante non détectées |

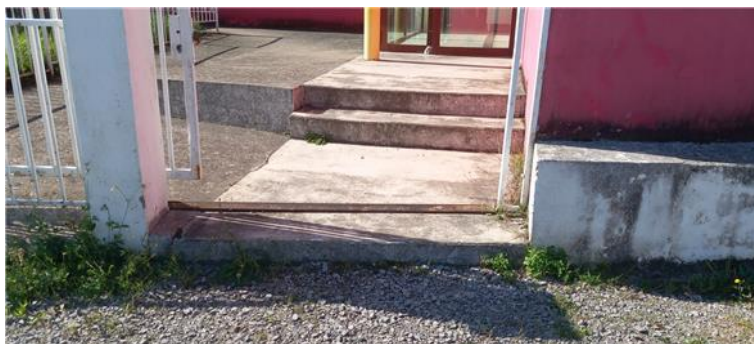
**PRELEVEMENT : P017**
**Emplacement**

| Nom du client | Numéro de dossier | Partie d'ouvrage |
|---|---|---|
| CCI TERRITORIALE DE L'ARDECHE | T260231312 | Extérieur - Pillier portail 2B |

| Référence Couche | PV analyse Amiante | Conclusion amiante |
|---|---|---|
| Couche 0 | S.3719665.0.PDF | Fibres d'amiante non détectées |

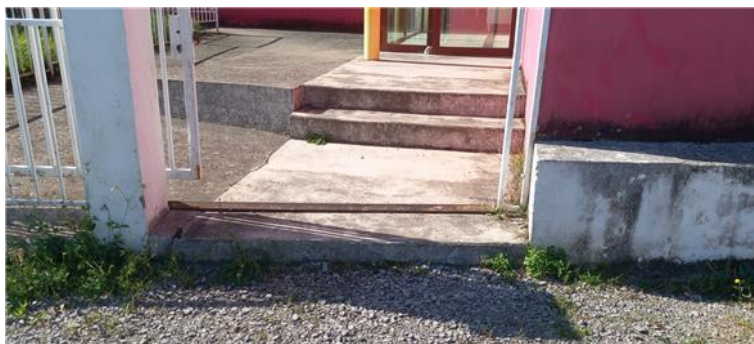
**PRELEVEMENT : P018**
**Emplacement**

| Nom du client | Numéro de dossier | Partie d'ouvrage |
|---|---|---|
| CCI TERRITORIALE DE L'ARDECHE | T260231312 | Extérieur - Murette portail 2 B |

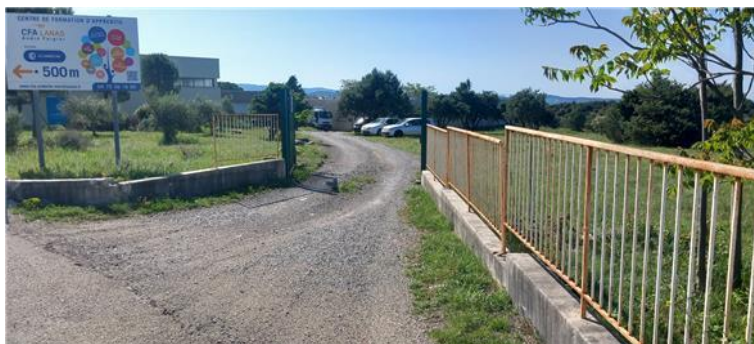
## PRELEVEMENT : P019

| Nom du client | Numéro de dossier | Partie d'ouvrage |
|---|---|---|
| CCI TERRITORIALE DE L'ARDECHE | T260231312 | Extérieur - Muerette portail 1 |

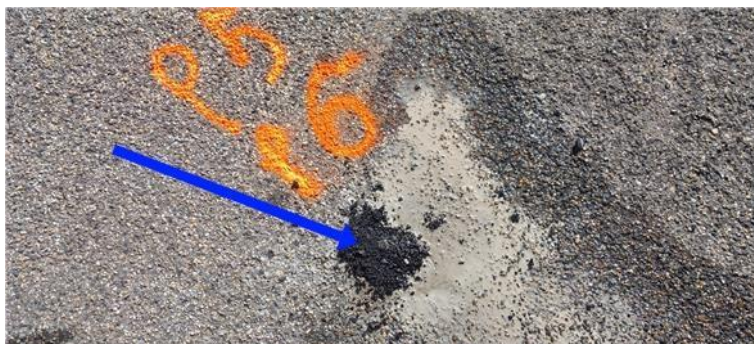
## PRELEVEMENT : P020

| Nom du client | Numéro de dossier | Partie d'ouvrage |
|---|---|---|
| CCI TERRITORIALE DE L'ARDECHE | T260231312 | Extérieur - Dalle béton sous goudron 1 |
