# Accompagnement sur une occupation plus flexible des bureaux sur le site Charial à Lyon

**Diagnostic**

Phase 1

**Date : 13/02/2024**

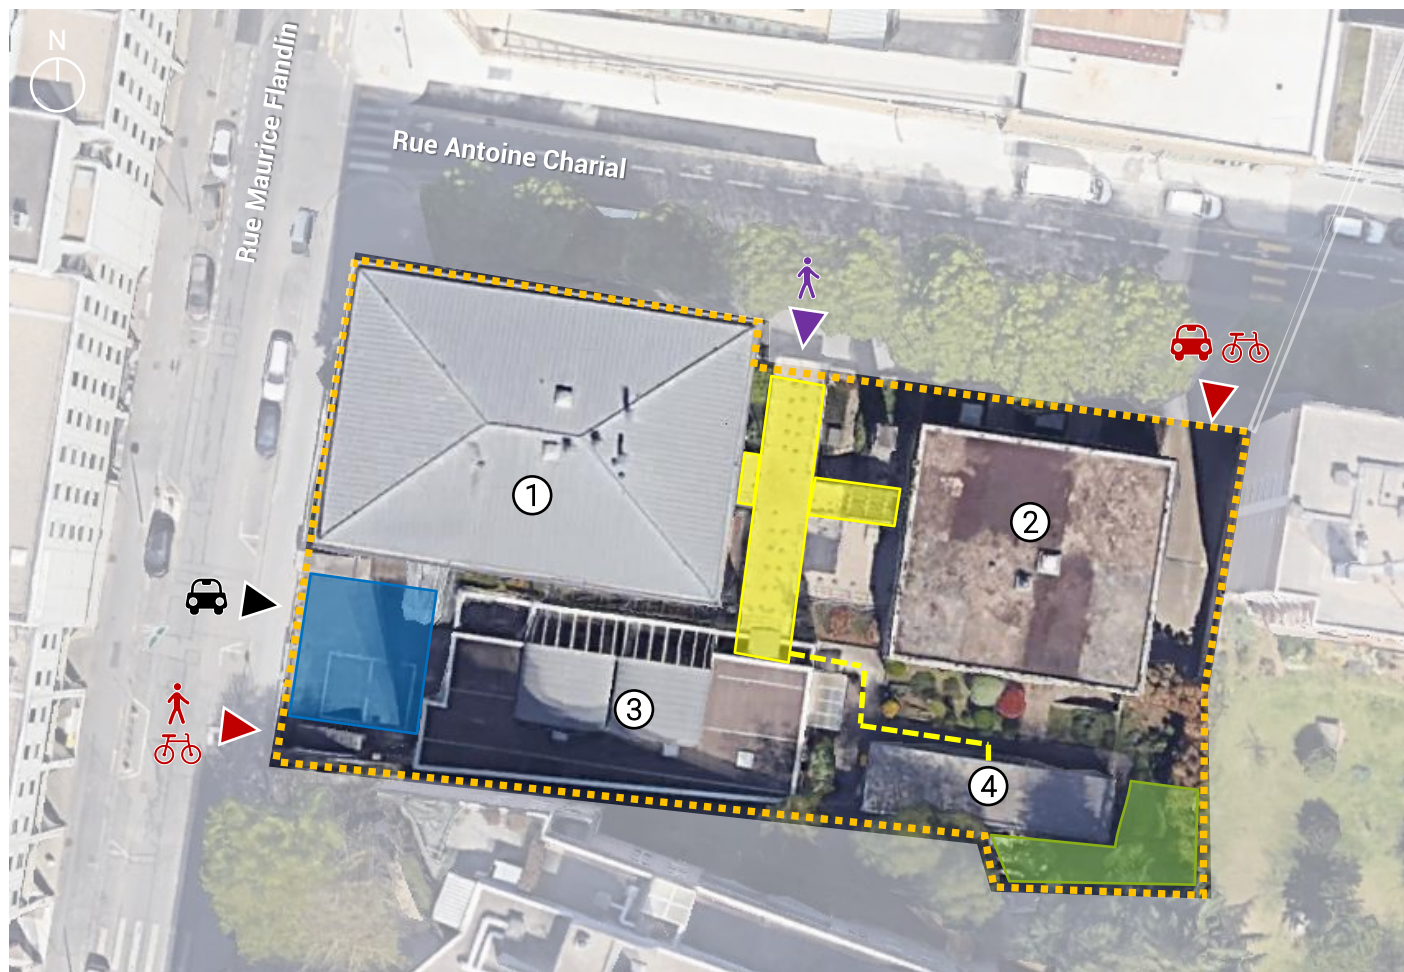
Le site est composé de **4 bâtiments** dont 3 d'entre eux sont reliés les uns aux autres par **un couloir de circulation** accessible via un cheminement extérieur.

4 bâtiments reliés par une circulation centrale :

① Bâtiment principal

③ Bâtiment principal

② Bâtiment A

④ Bâtiment Réfectoire

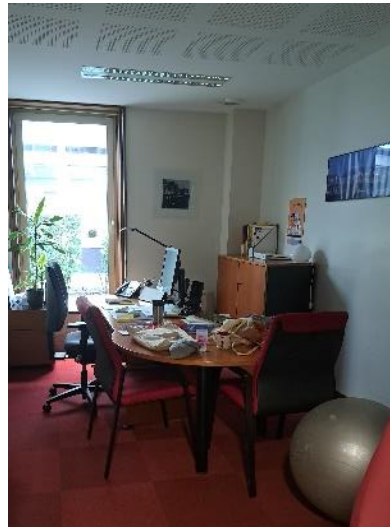
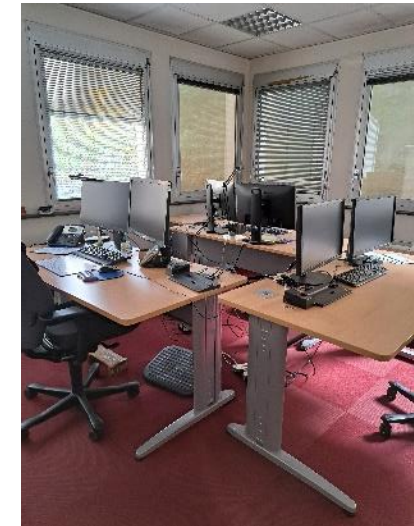
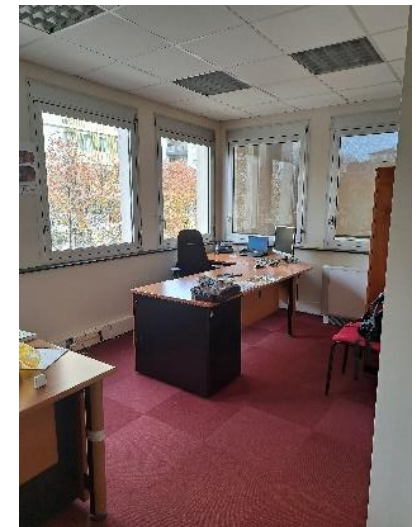
**Personnalisation** des espaces de bureaux **hétérogène** sur le site :

- Présence de **plantes, photos, tableau, mobilier personnel, tableau d'affichage...** dans certains bureaux
- D'autres agents ont des bureaux **sobres, neutres**.

La **personnalisation** des espaces participe à rendre les bureaux **plus agréables et chaleureux**

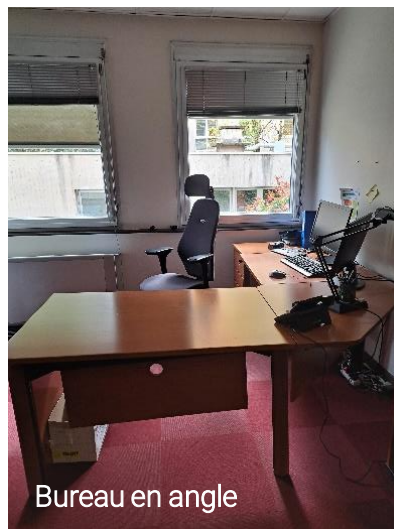
Bureau en angle

Il n'y a pas d'harmonie dans le choix du mobilier de bureaux. Il est confortable mais volumineux et contraint l'aménagement des bureaux : table d'appoint, bureau en angle...

Difficulté pour envisager une éventuelle densification des bureaux

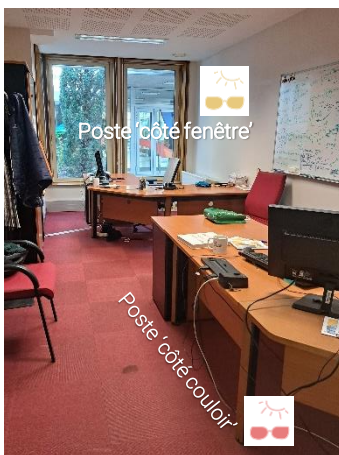
Les locaux du bâtiment Annexe B sont globalement assez **sombres** car situés entre la limite de propriété (façade sans ouvertures) et le bâtiment principal en R+5.

Bureau partagé dans le bâtiment Annexe B

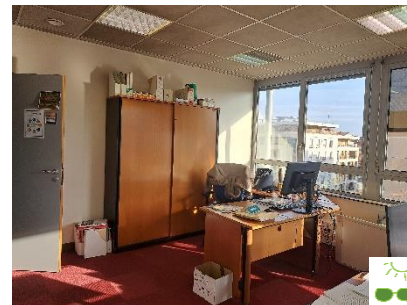
Plus on monte dans les niveaux et meilleur est la luminosité des espaces.

Bureaux lumineux du 5<sup>ème</sup> étage

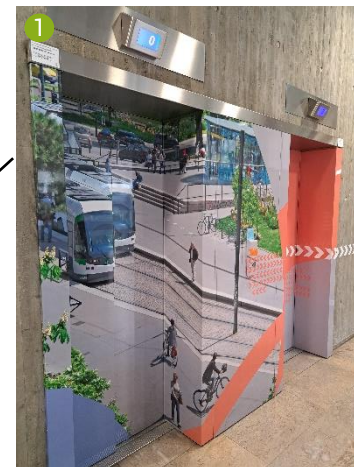
2 ascenseurs avec un design mural en lien avec l'identité du Cerema

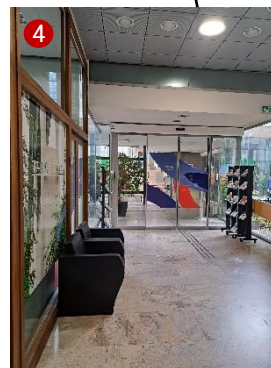
Espace d'attente peu exploité  
avec fauteuil et magazine à disposition

Il faut repenser cet espace pour les nouveaux usages du site.

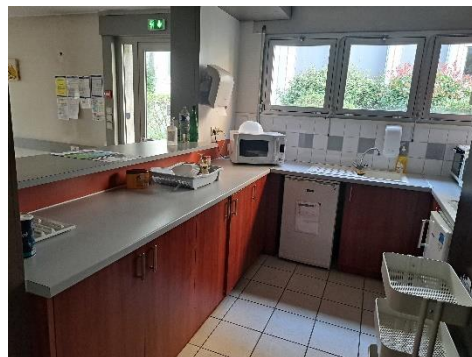
Zone cuisine

❶ Le réfectoire est aujourd'hui **peu utilisé** par les agents car il est jugé **froid** (en terme d'ambiance et de thermique), **sombre et bruyant** (mobiliers peu adaptés). Cet espace représente **32 m² SU**. Une cuisine équipée ouverte sur la salle de restauration de 7m² est fonctionnelle.

- **changement du mobilier** intérieur et extérieur,
- **traitement acoustique**,
- **végétalisation** de la terrasse

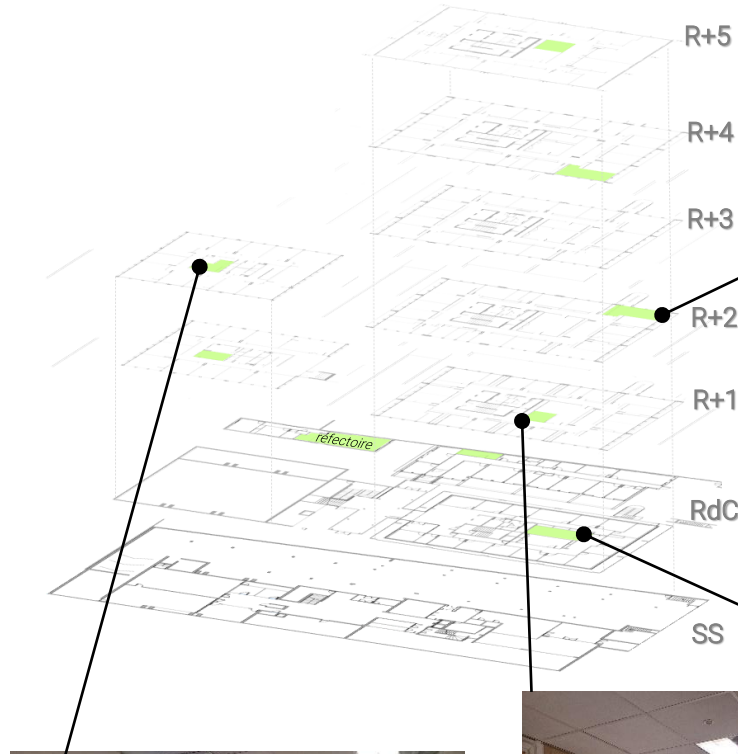
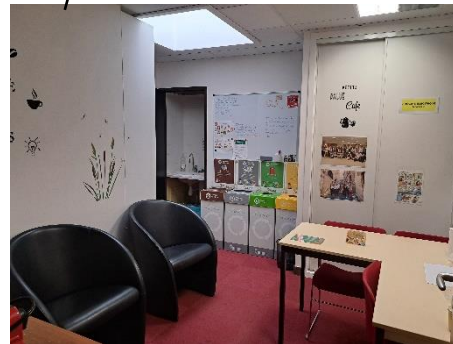
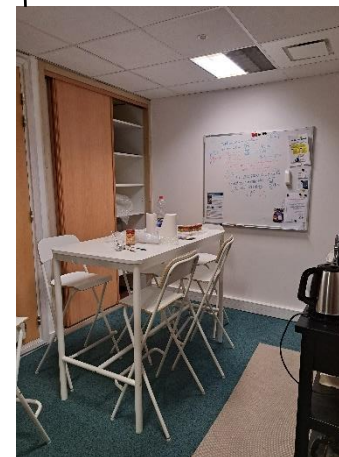
Espaces fonctionnels mais peu satisfaisants en terme de confort car absence de lumière naturelle pour la majorité des salles.

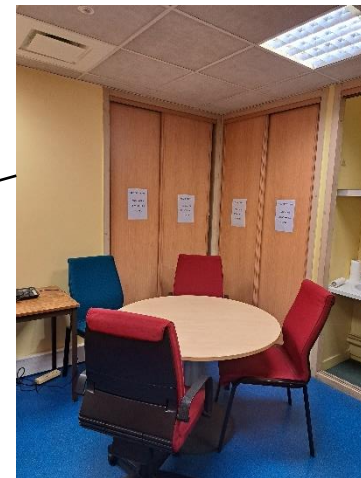
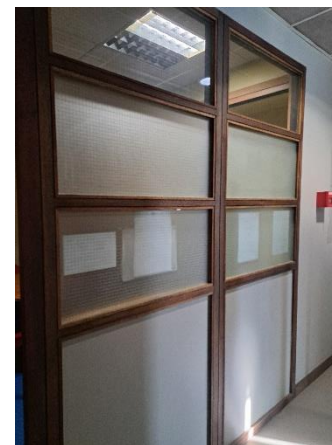
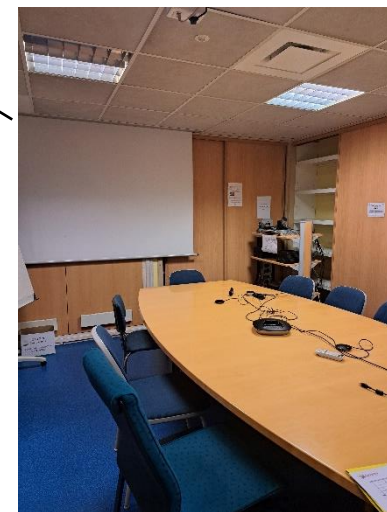
Espaces fonctionnels mais peu satisfaisant :

- en terme de confort lumineux
- en terme d'ambiance générale (décoration, aménagement, mobilier)
- sur les outils et équipements mis à disposition

Cloison vitrée opacifiante entre une salle de réunion et la circulation

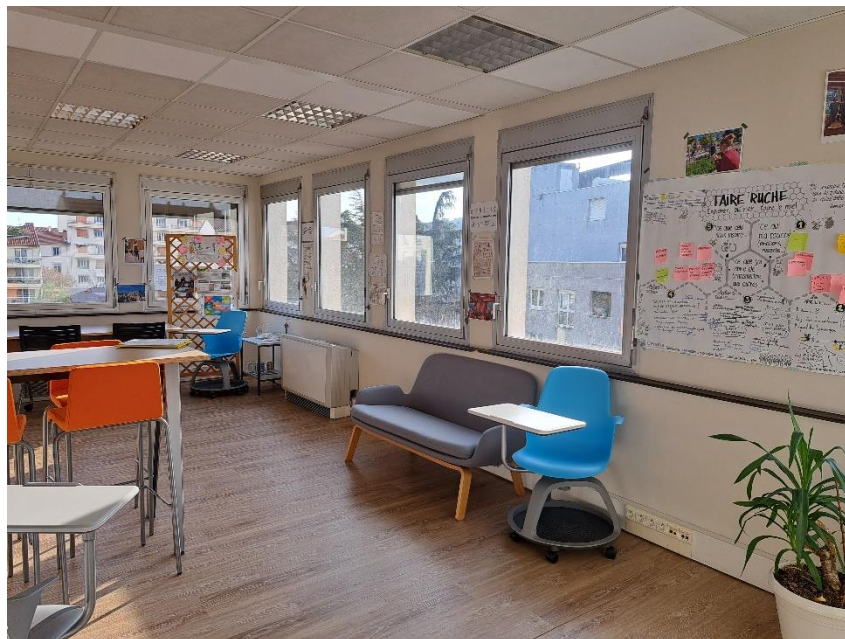
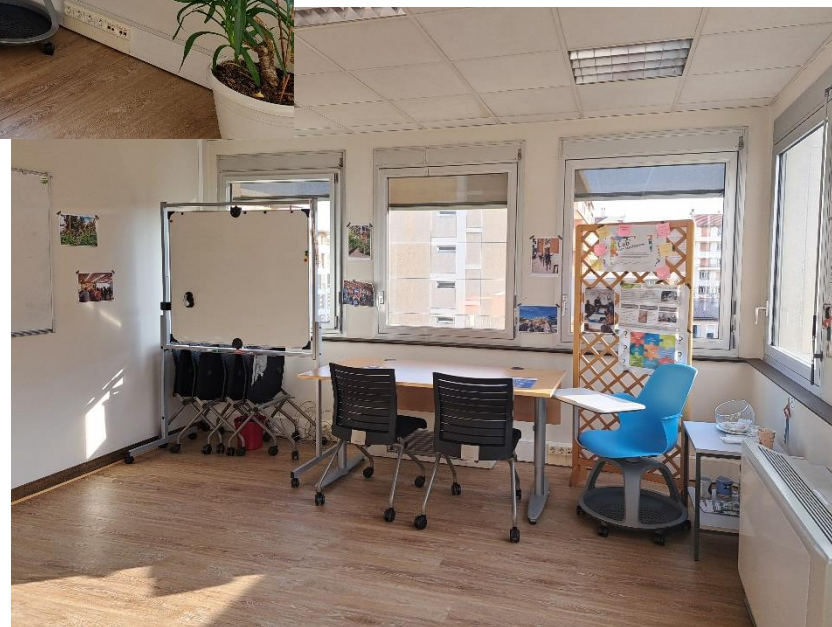
Espace de travail **innovant et agréable** mais pourtant **peu utilisé** par les agents.

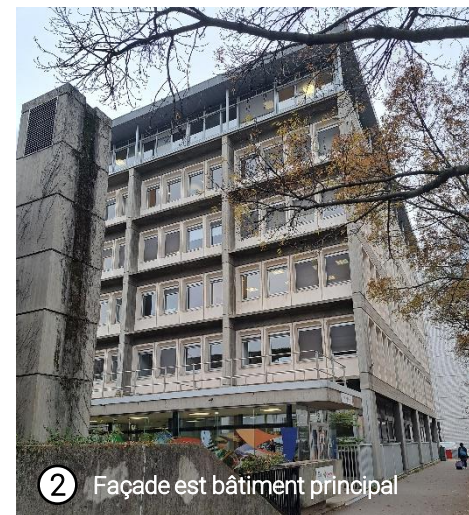
2 Façade est bâtiment principal

La construction du site date de 1972. Les façades du bâtiment principal et du bâtiment A sont d'origine avec des menuiseries en aluminium.

- Les façades et menuiseries sont d'origine (de 1972 à 2012 selon le bâtiment).
- Aucun travaux d'isolation de l'enveloppe des bâtis n'a été entrepris depuis 1972.

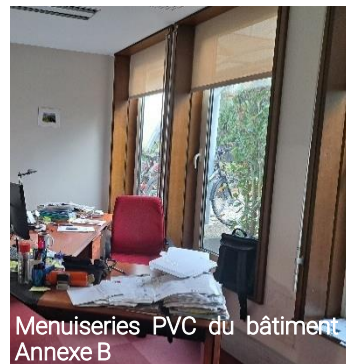
Le bâtiment annexe B a été construit en 2012 et dispose de menuiseries PVC avec double vitrage et des stores intérieurs.

Menuiseries PVC du bâtiment Annexe B

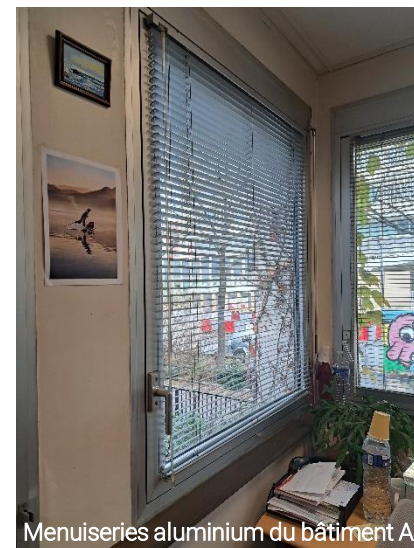
Menuiseries aluminium du bâtiment A

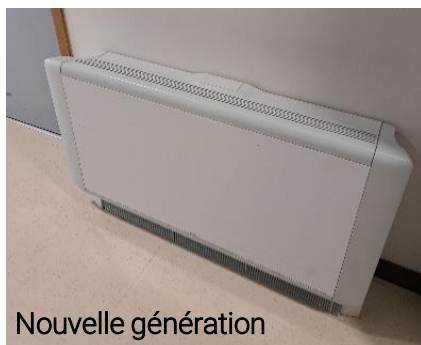
Nouvelle génération

L'ensemble des bureaux du site sont équipés de ventilo-convecteurs

Un budget d'entretien / maintenance est ponctuellement alloué à l'installation de nouveaux ventilo-convecteurs au fur et à mesure que les anciens perdent en efficacité.
