# REPARATION ET RENFORT ANCRAGE - BARRAGE DE CHARNAY

PRO

## CARNET DE PLANS

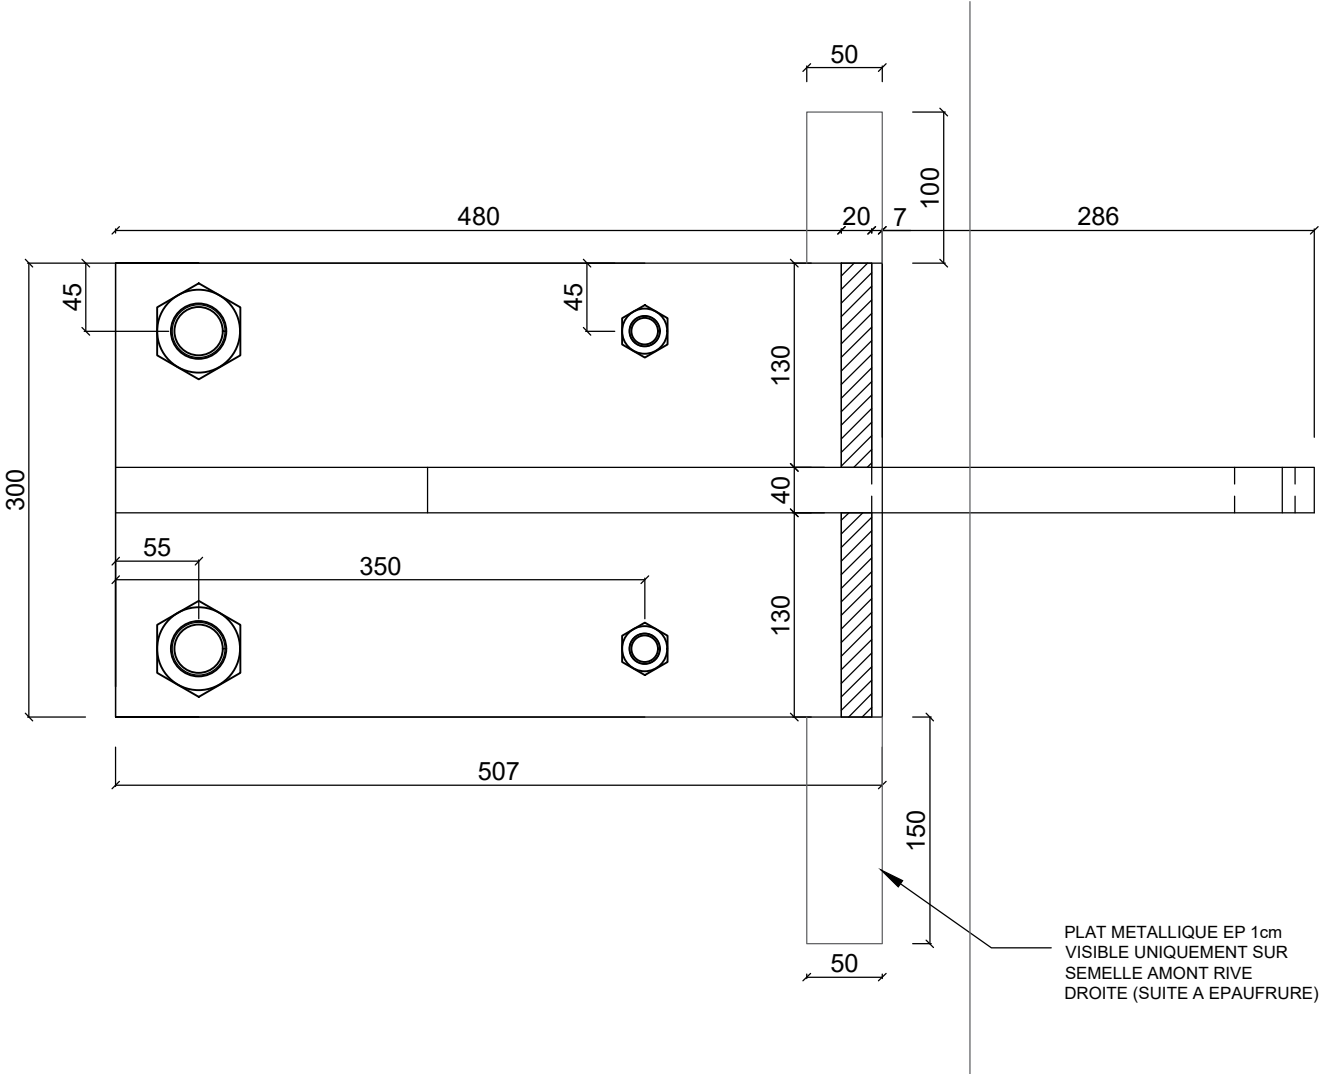
VUE EN ELEVATION - PLATINE D'ANCRAGE  
AMONT (RIVE DROITE ET RIVE GAUCHE)

PLAT METALLIQUE EP 1cm  
VISIBLE UNIQUEMENT SUR  
SEMELE AMONT RIVE  
DROITE (SUIVE A EPAUFRURE)

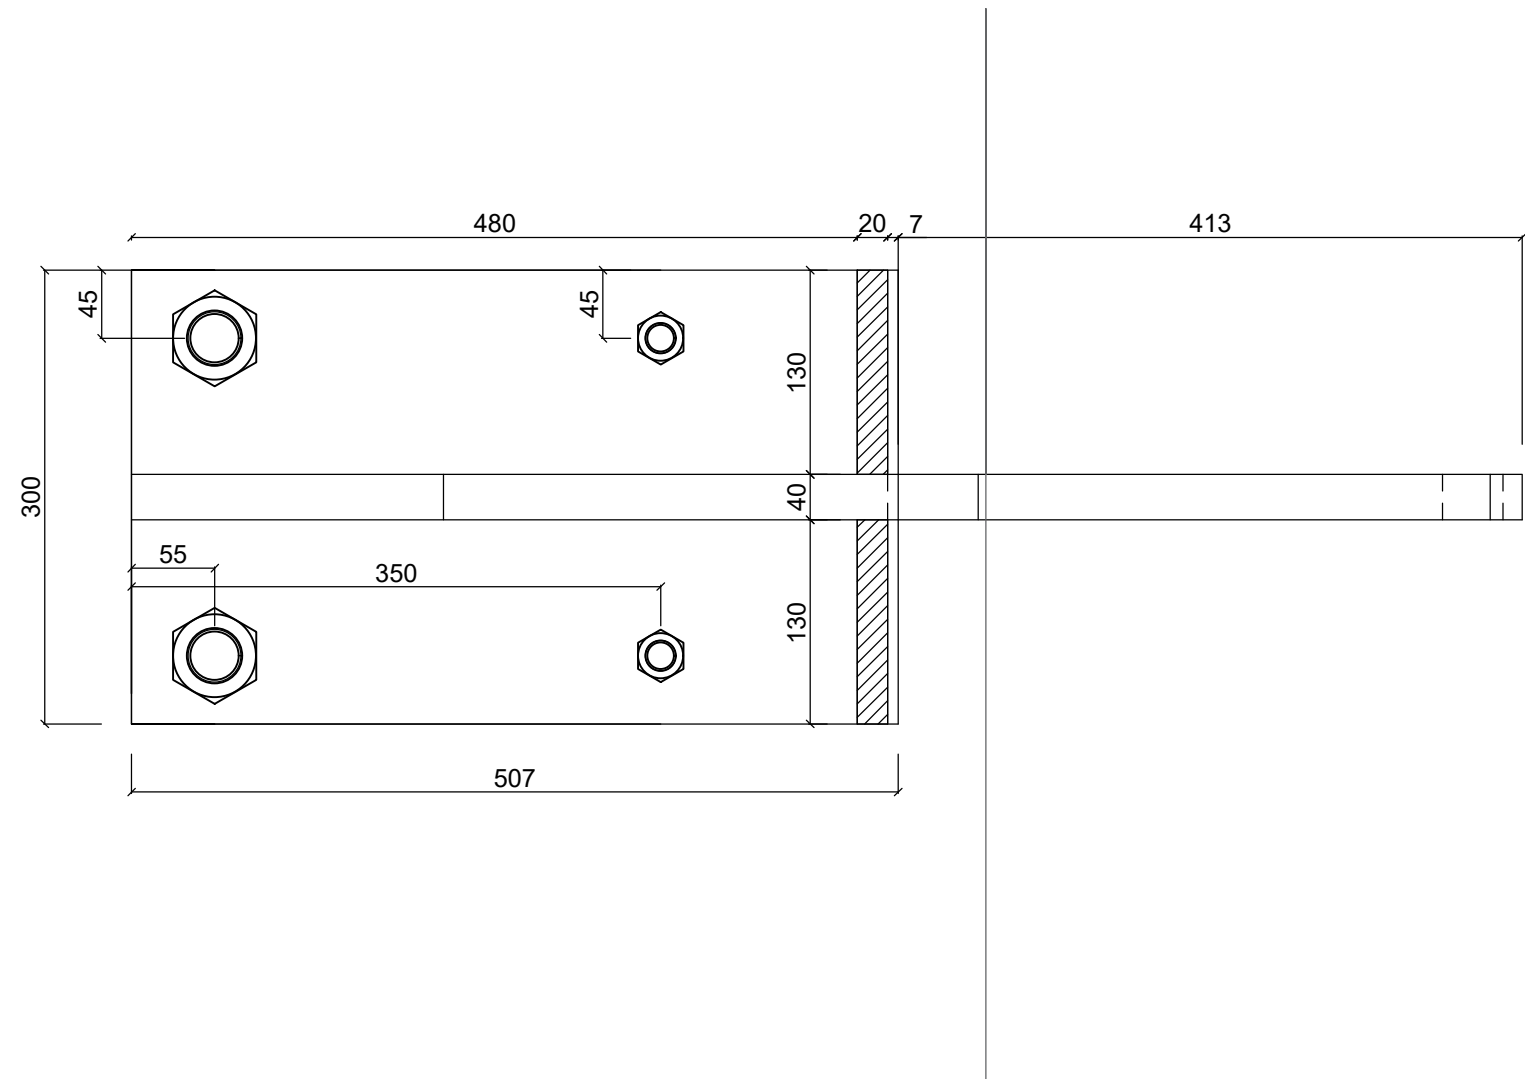
VUE EN ELEVATION - PLATINE D'ANCRAGE AVAL  
(RIVE DROITE ET RIVE GAUCHE)

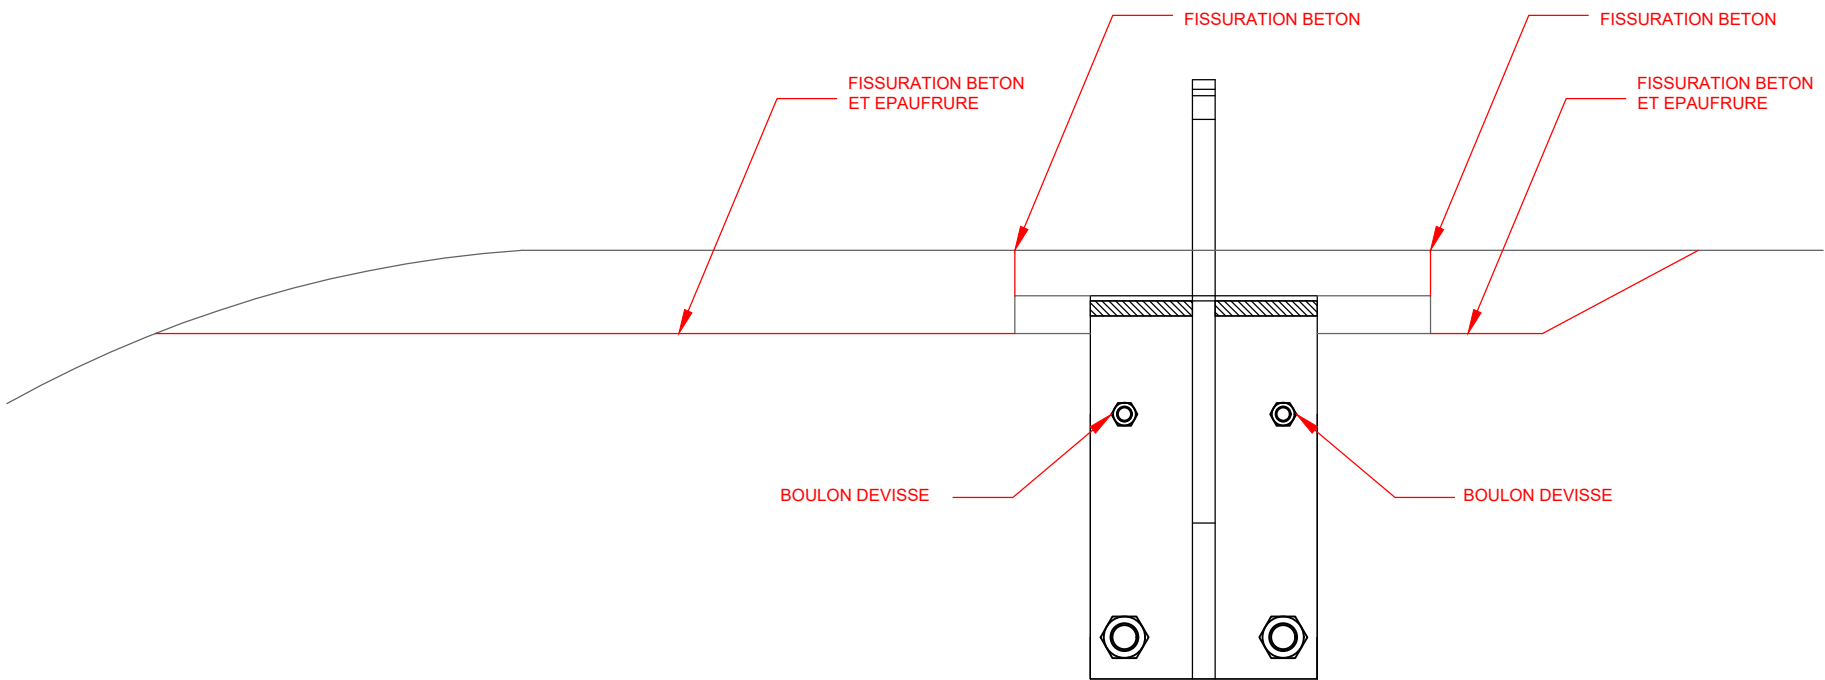
VUE EN PLAN  
EXISTANT - DESORDRES PLATINE AMONT RIVE DROITE  
ECHELLE 1/100

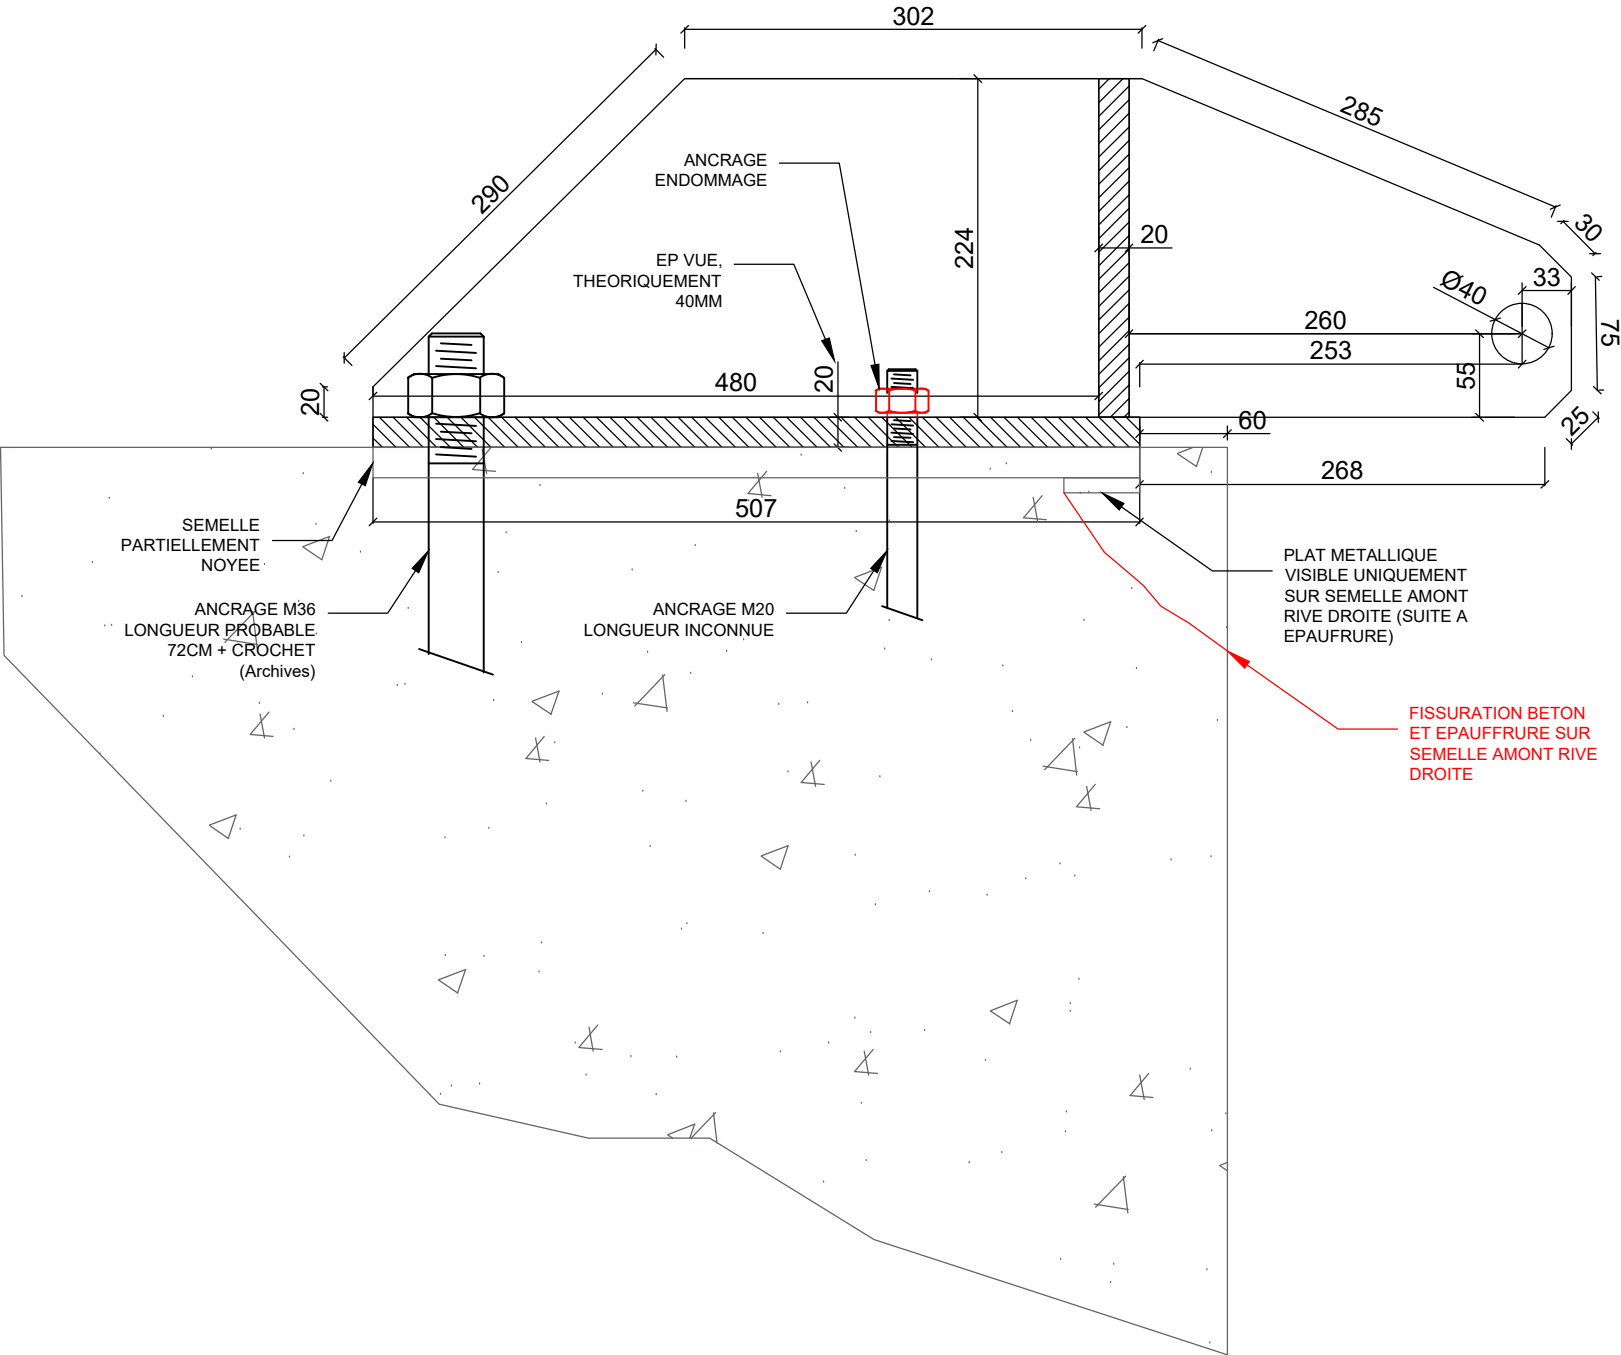
VUE EN COUPE - PLATINE D'ANCRAGE AMONT RIVE DROITE  
DESORDRE

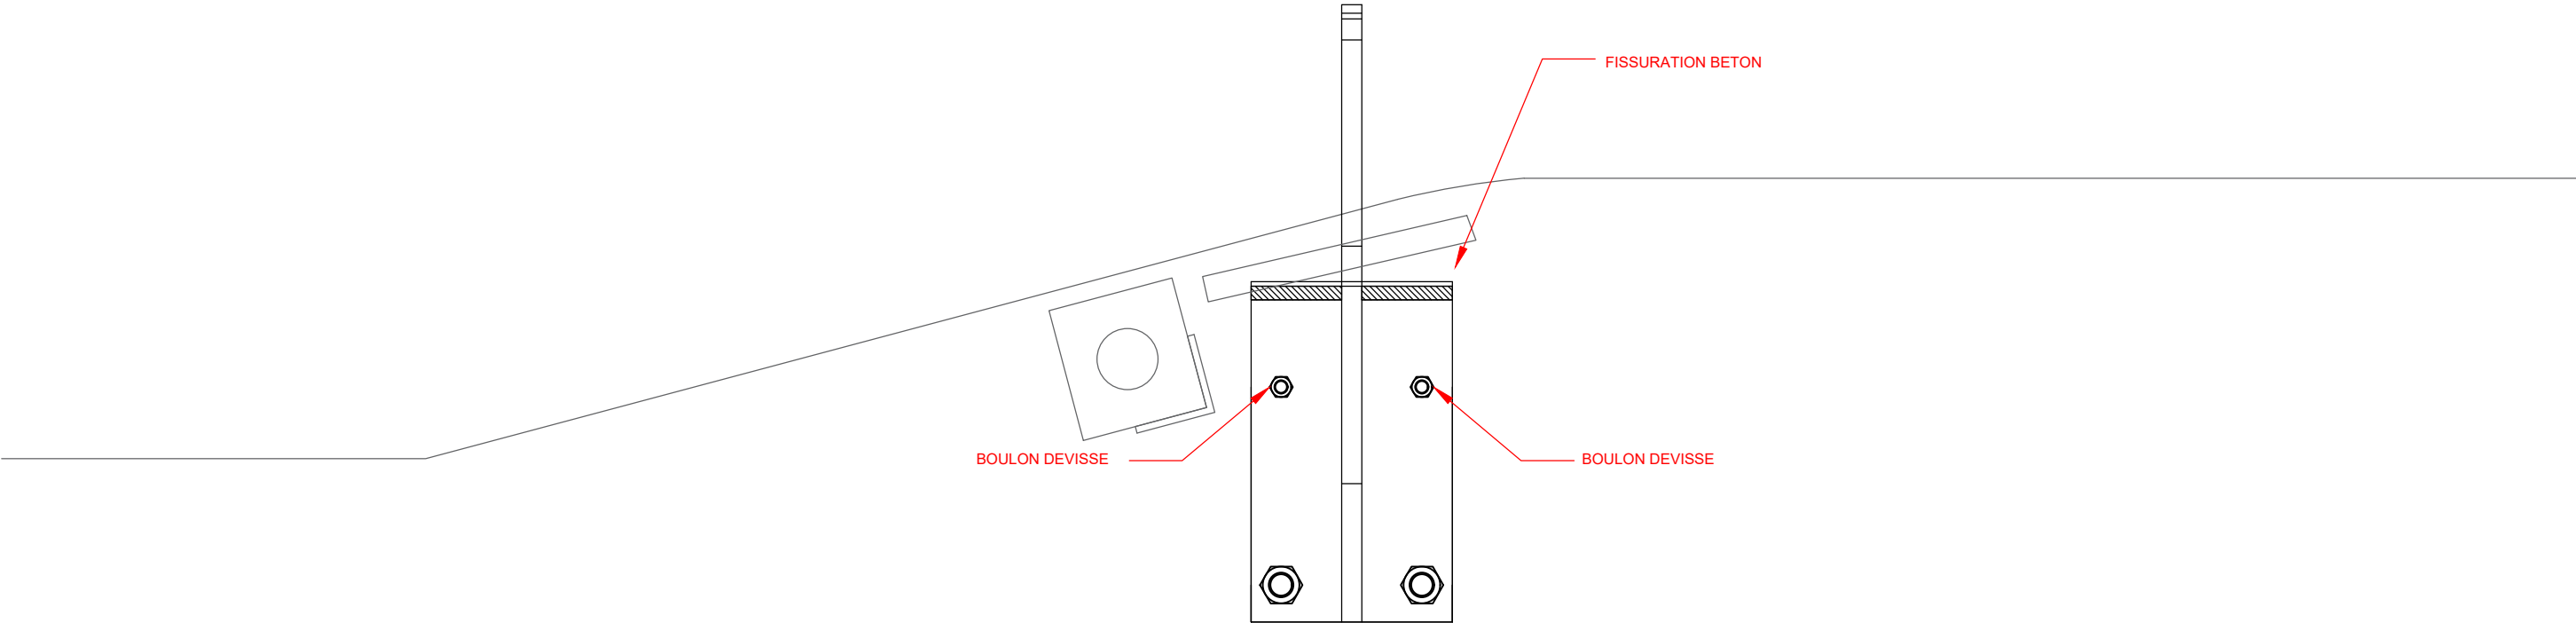
VUE EN PLAN  
EXISTANT - DESORDRES PLATINE AVAL RIVE DROITE  
ECHELLE 1/100

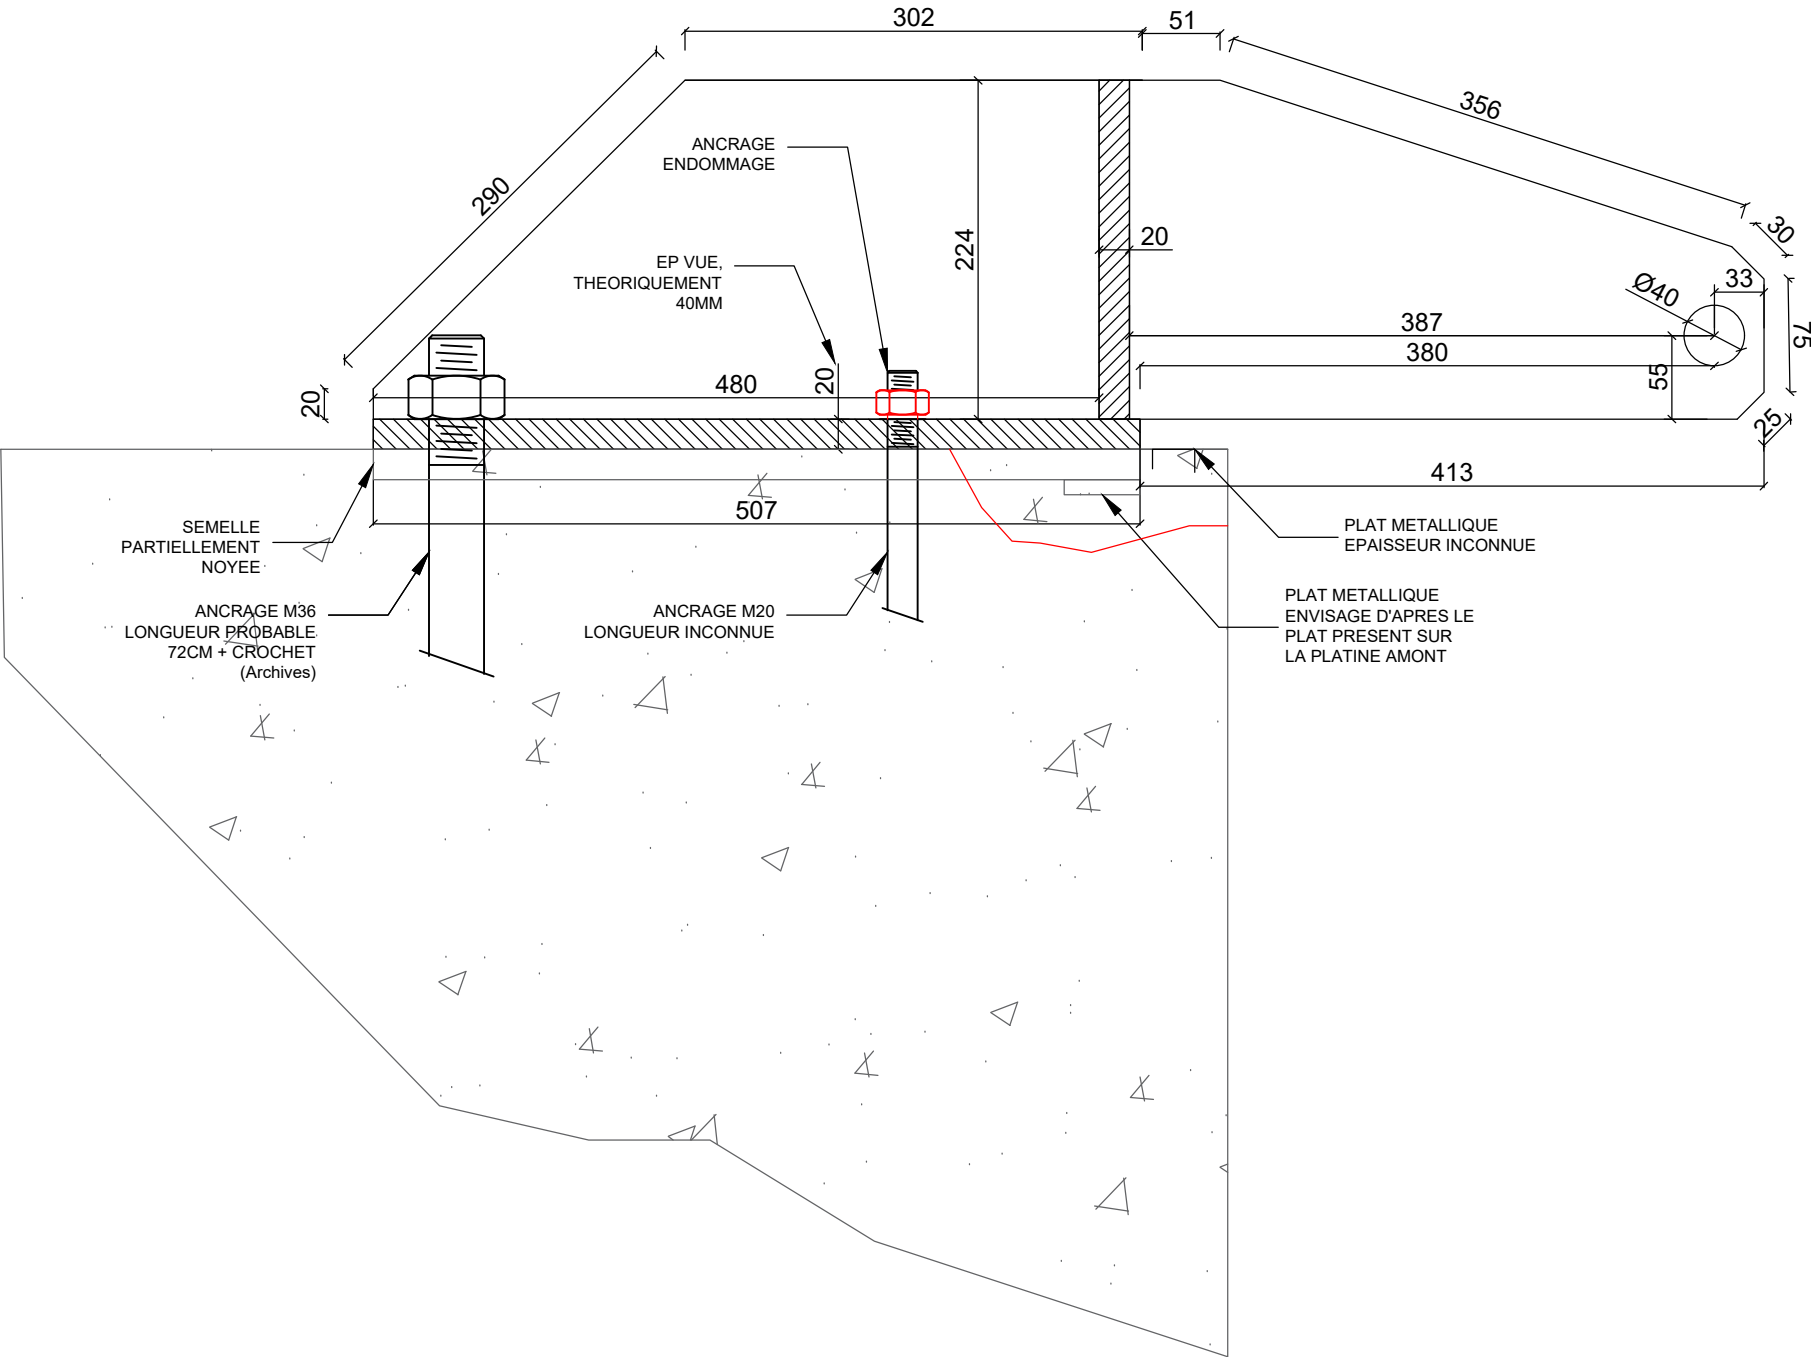
VUE EN COUPE - PLATINE D'ANCRAGE AVAL RIVE DROITE  
DESORDRE

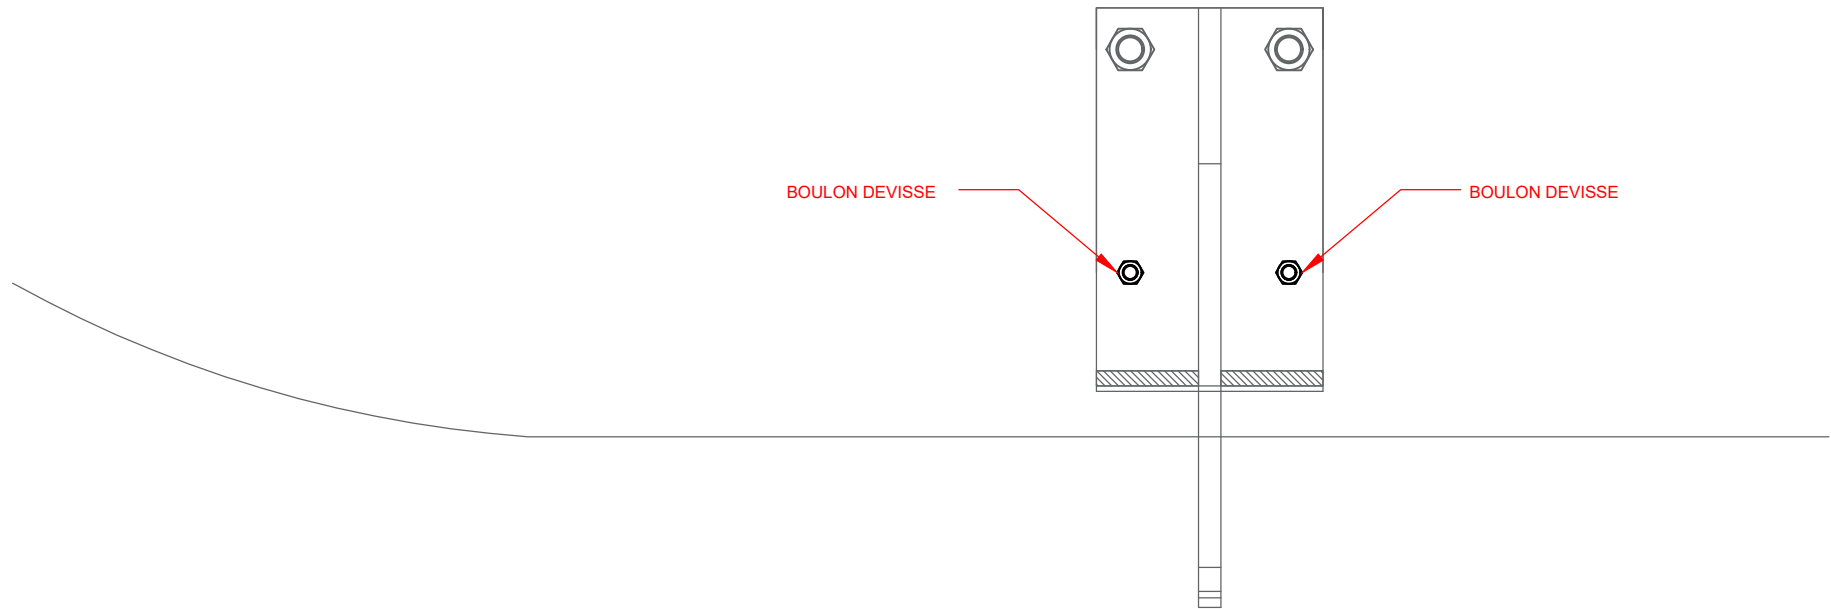
VUE EN PLAN  
EXISTANT - DESORDRES PLATINE AMONT RIVE GAUCHE  
ECHELLE 1/100

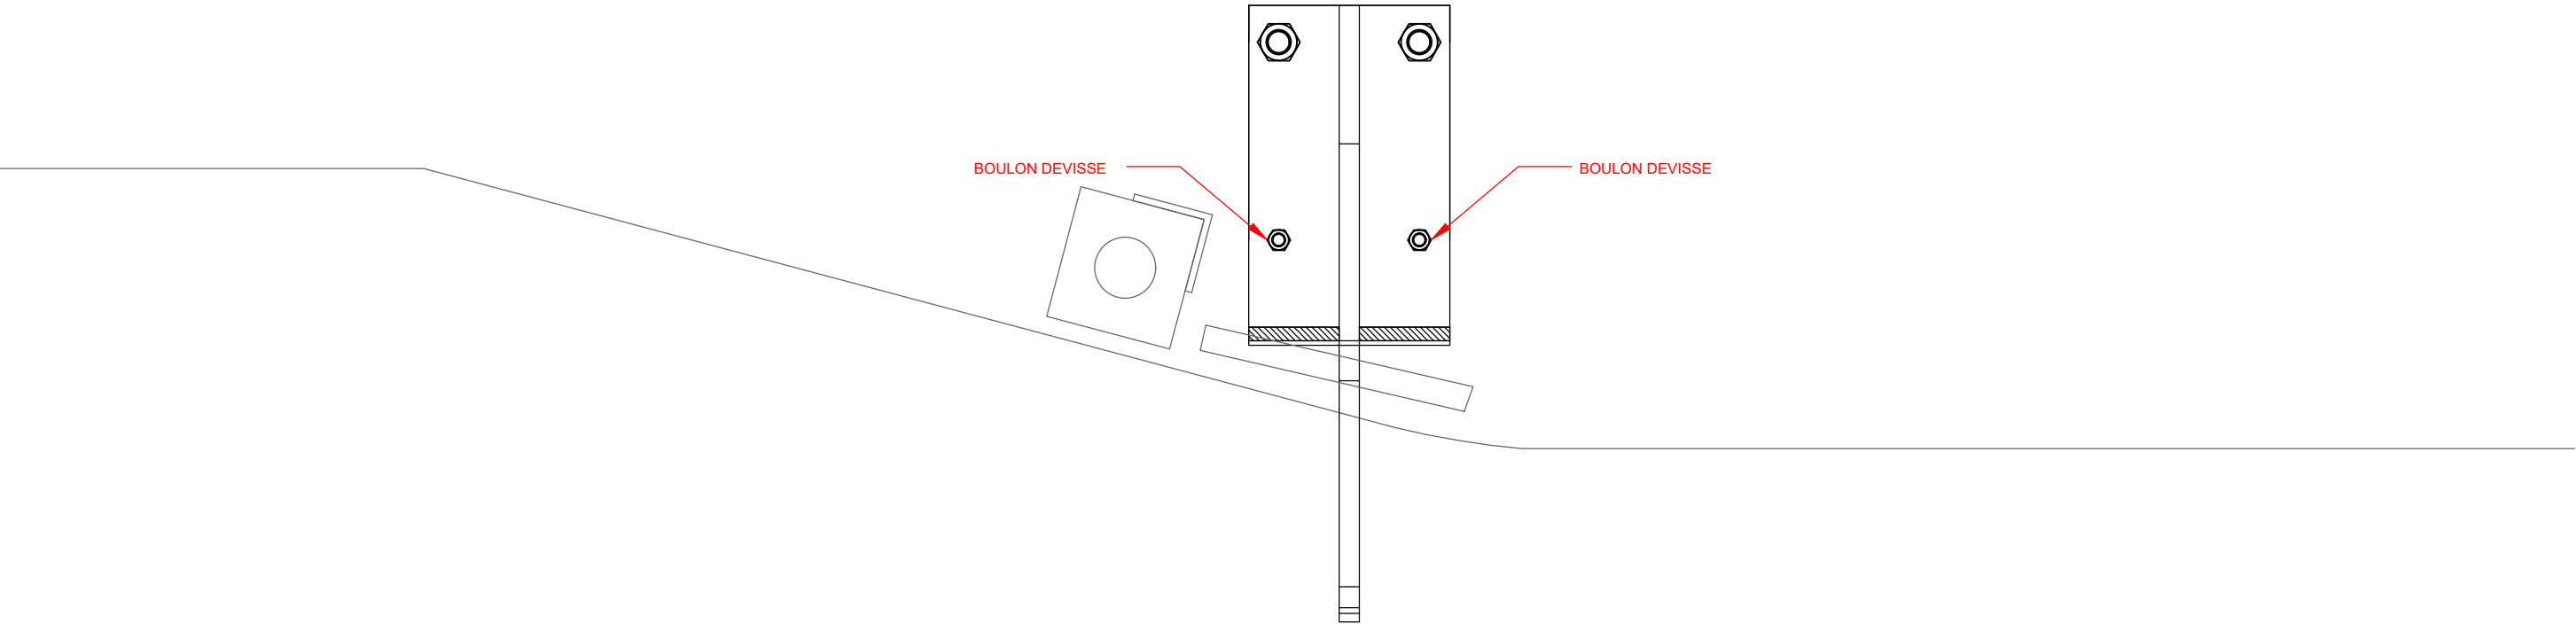
VUE EN PLAN  
EXISTANT - DESORDRES PLATINE AVAL RIVE GAUCHE  
ECHELLE 1/100

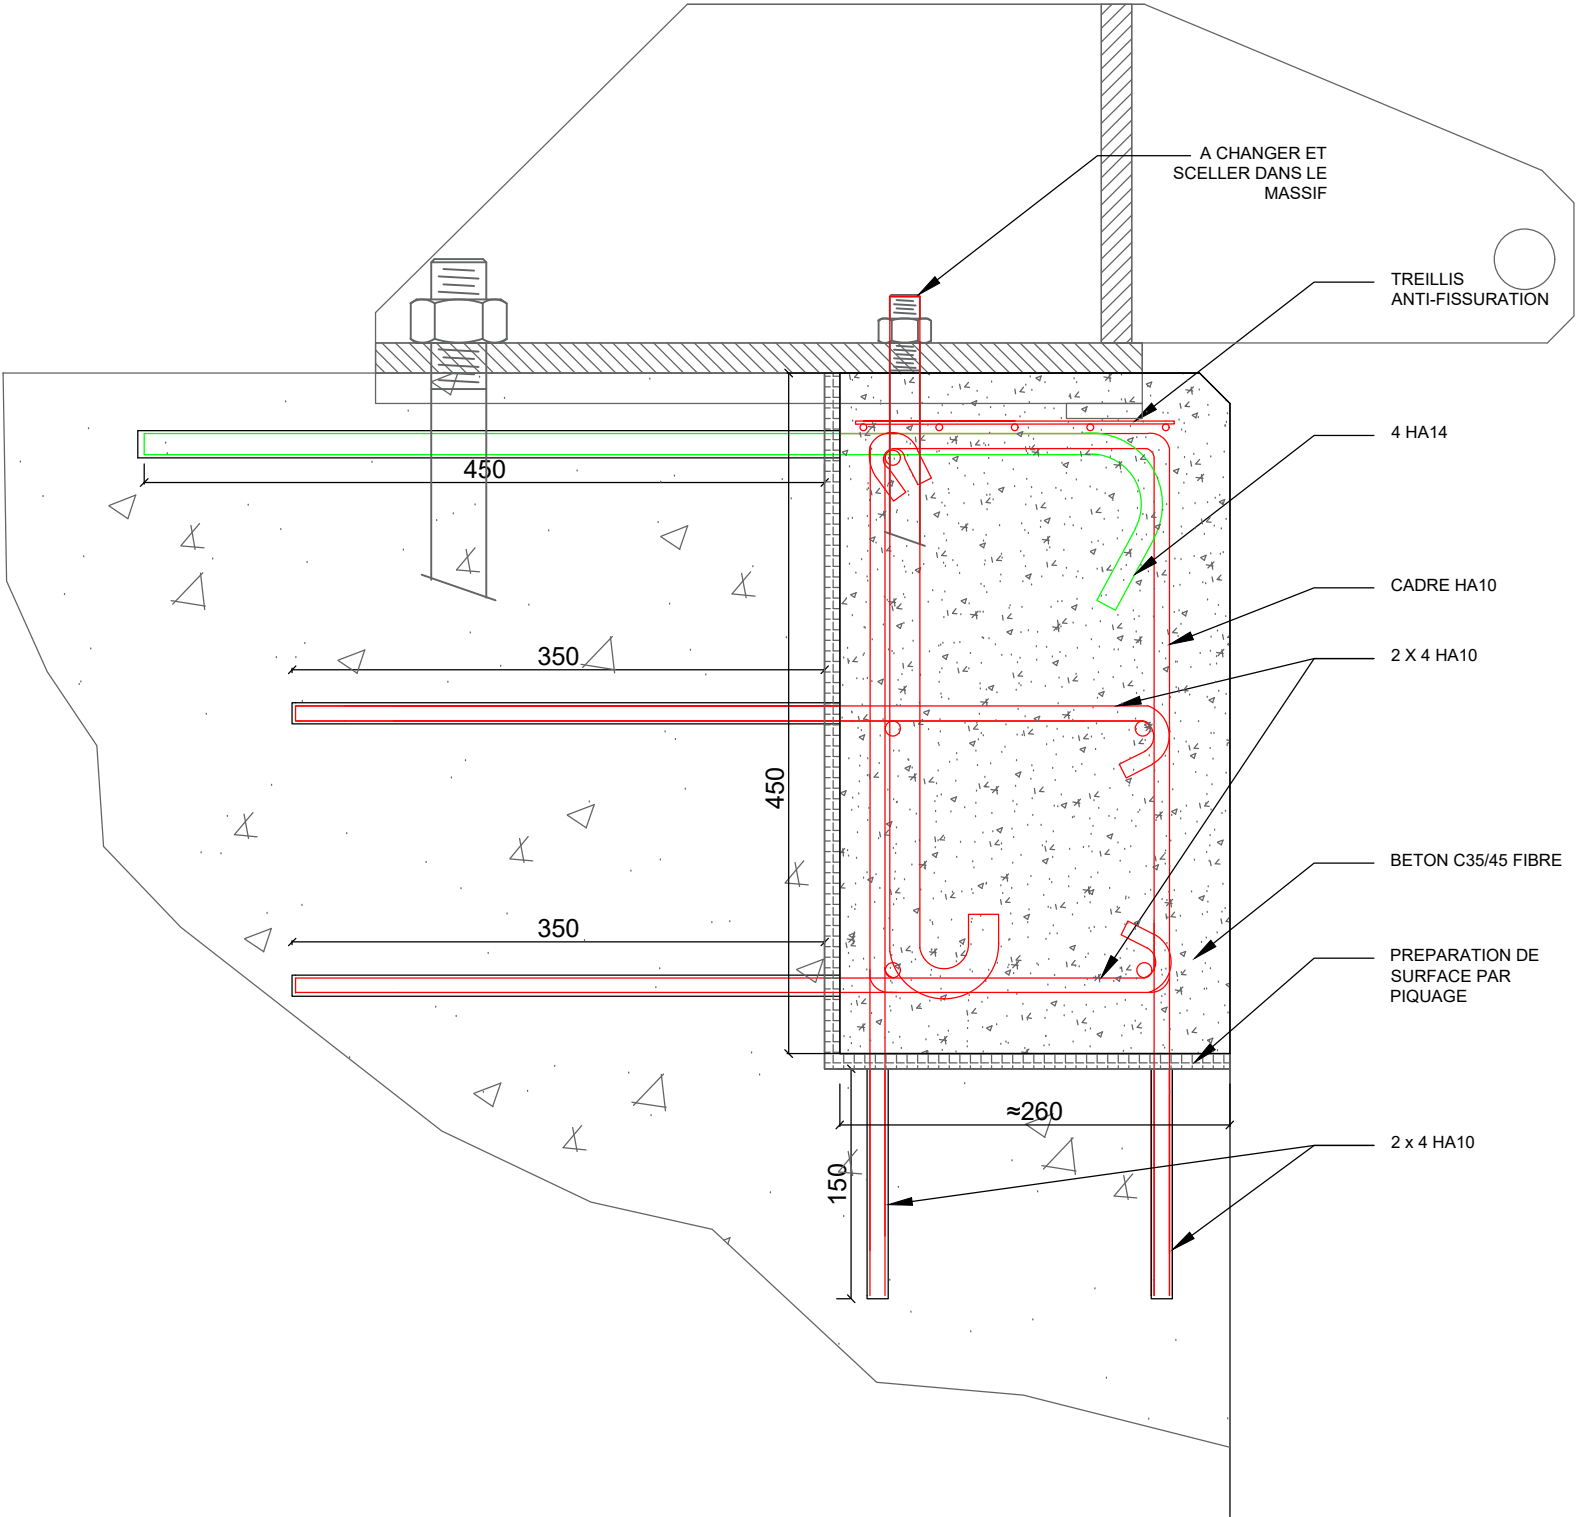
VUE EN COUPE - PLATINE D'ANCRAGE AMONT RIVE DROITE  
PRINCIPE DE REPARATION

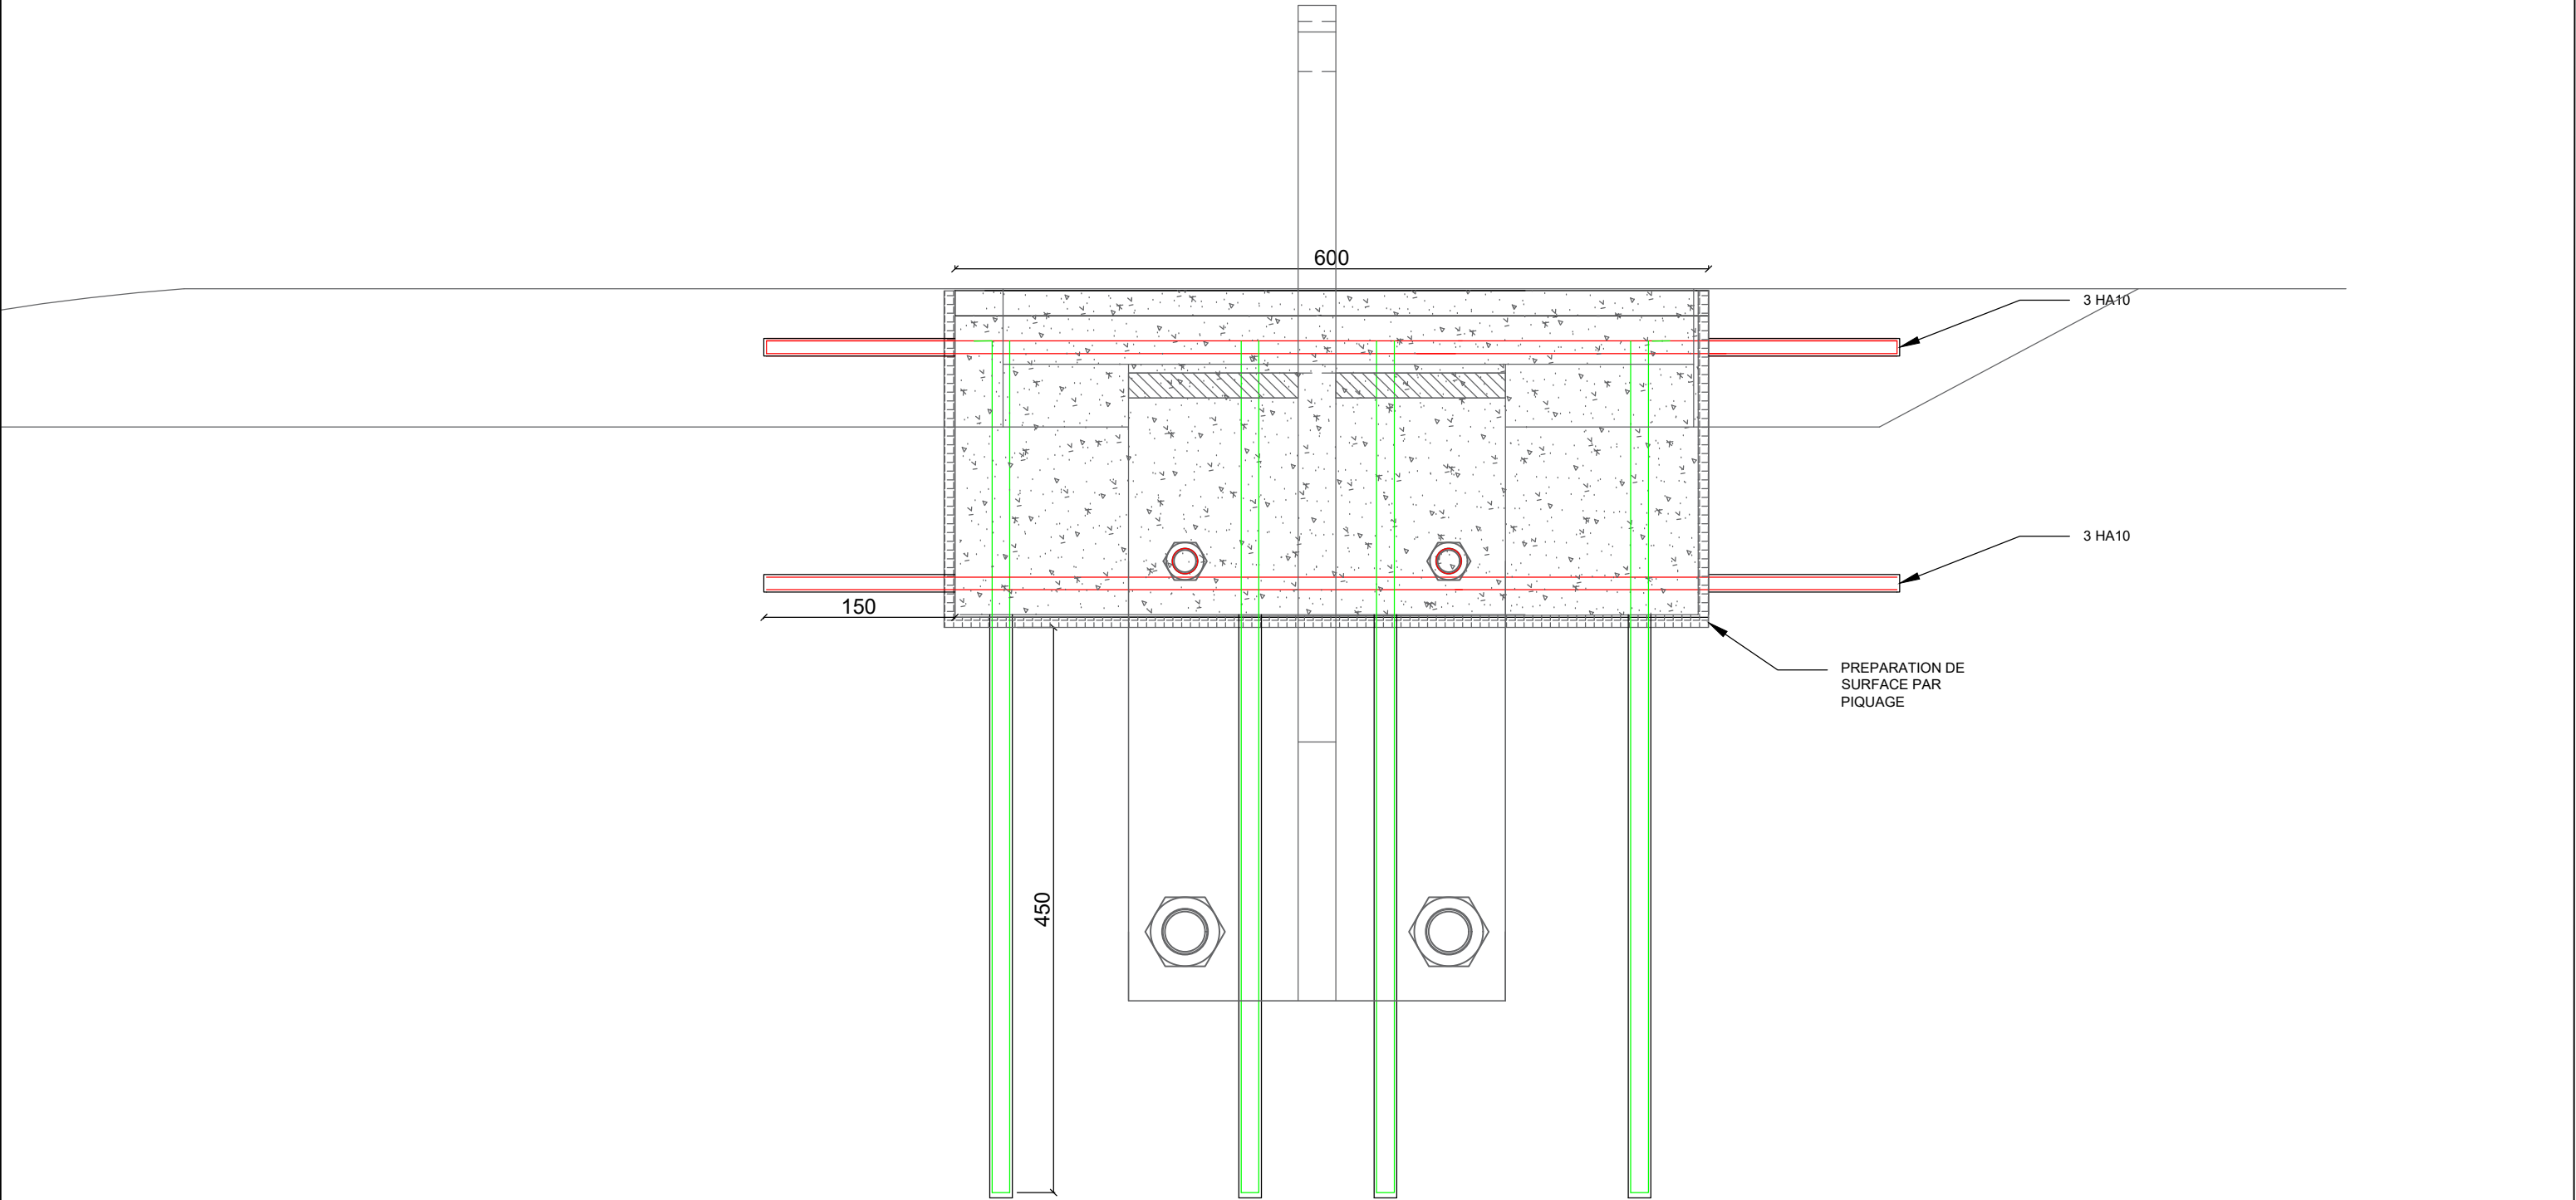
VUE EN PLAN - PLATINE D'ANCRAGE AMONT RIVE DROITE  
REPARATION

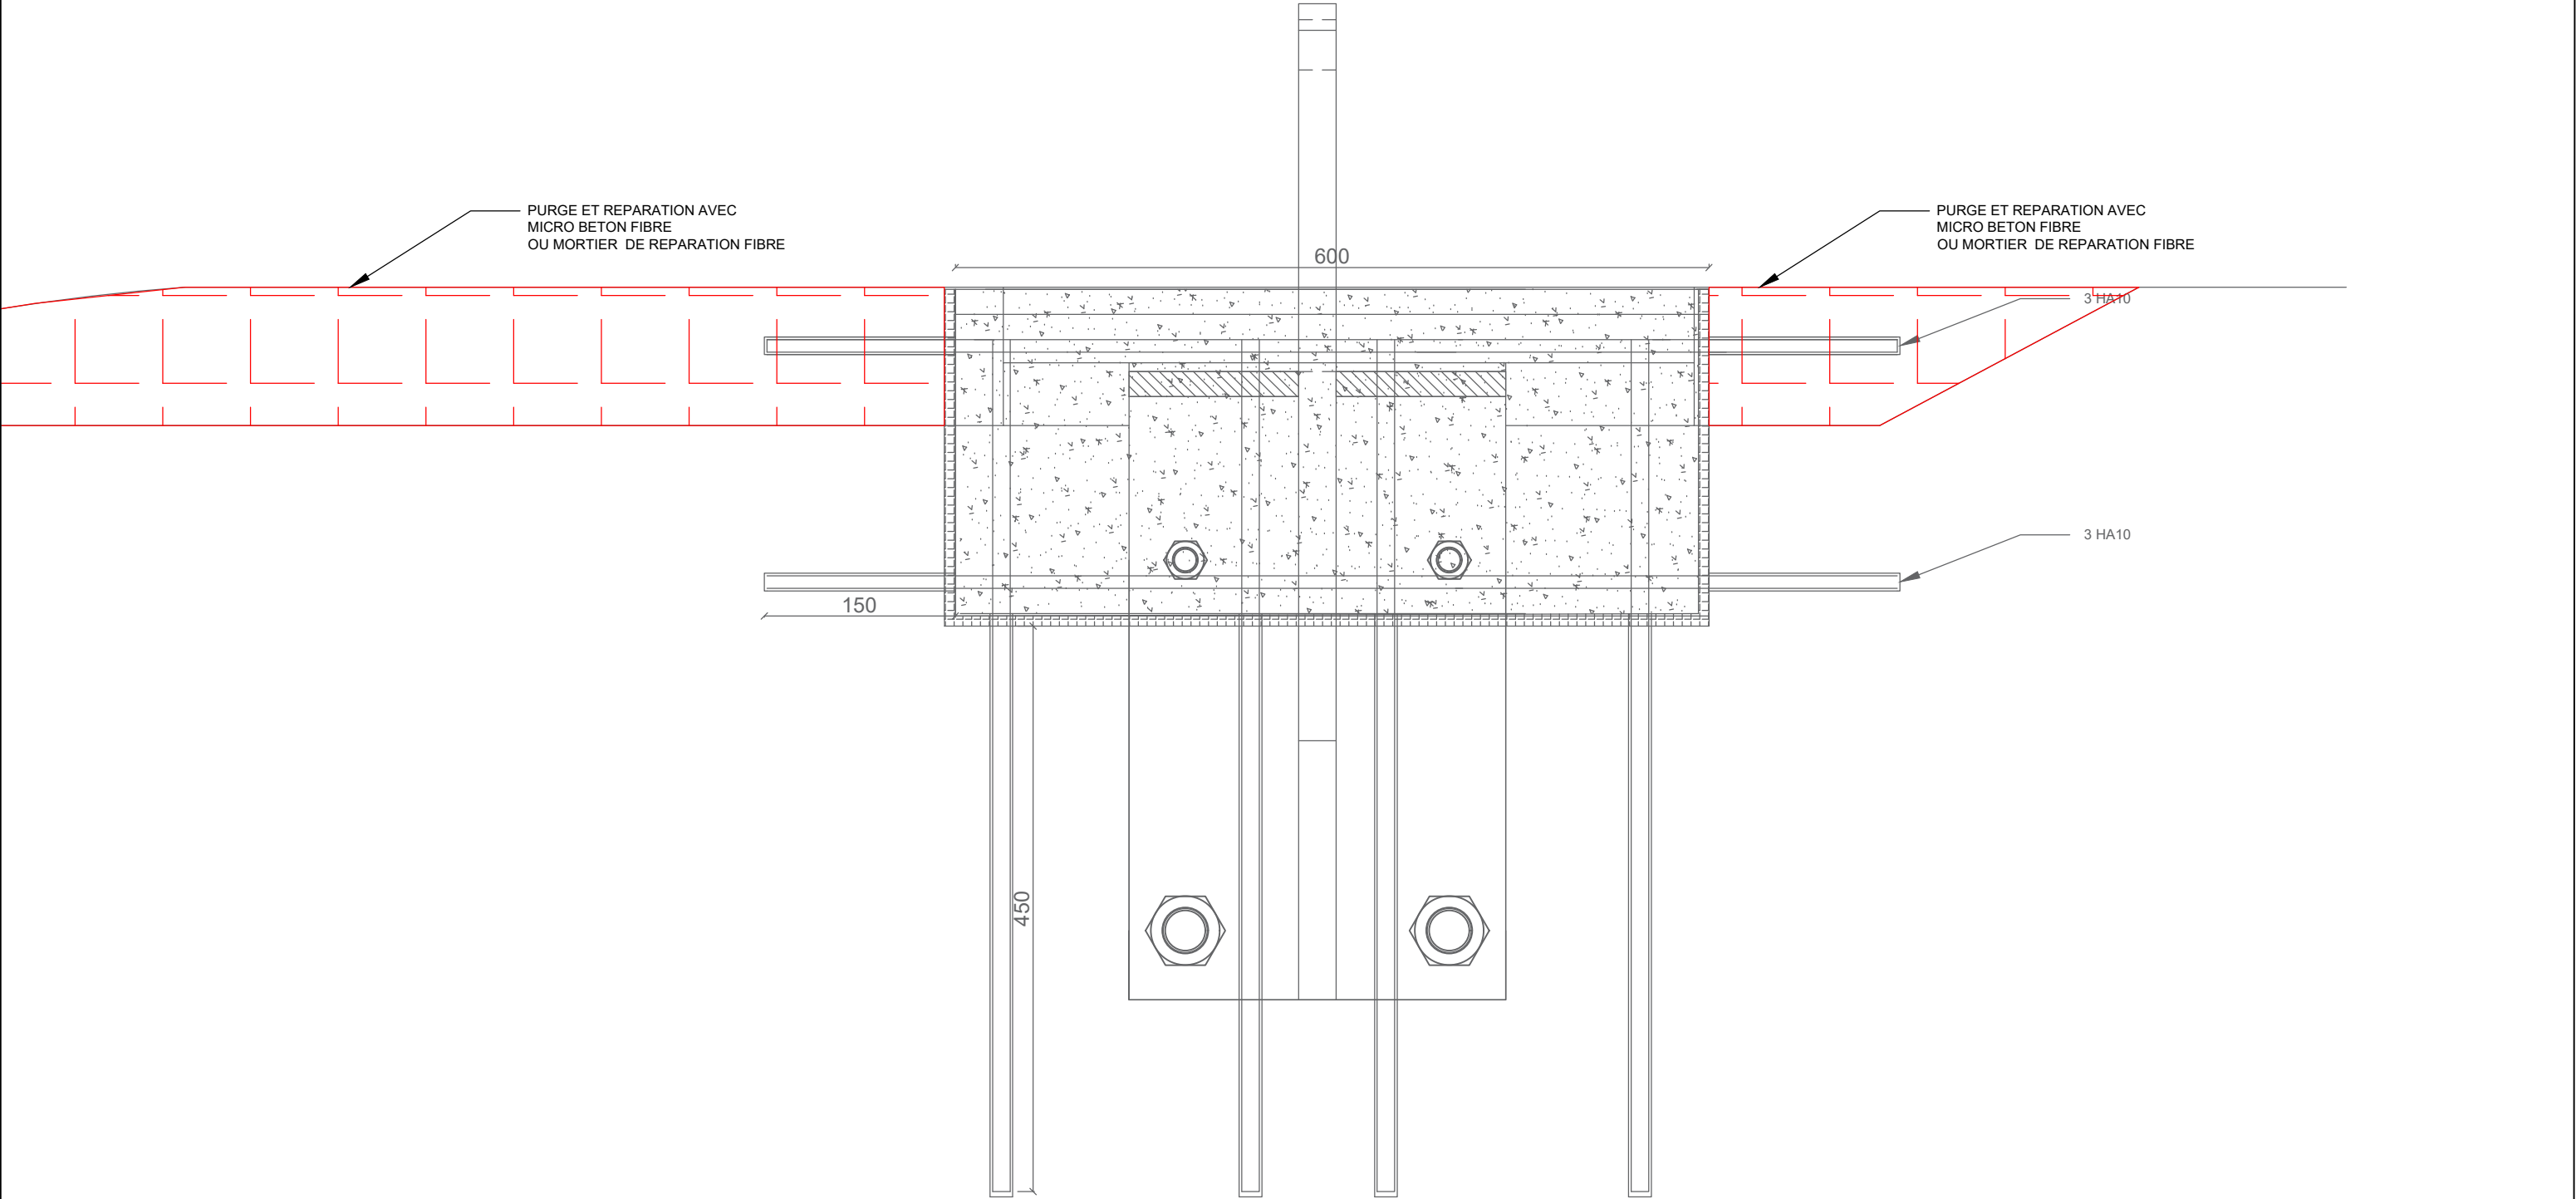
VUE EN PLAN  
REPARATION AMONT RIVE DROITE (part et d'autre platine amont)  
ECHELLE 1/50
